**MARDİN KENTİ İBADET YAPILARINDA MALZEME  
KULLANIMI VE SORUNLARI ÜZERİNE BİR  
ARAŞTIRMA**

YÜKSEK LİSANS TEZİ  
YAPI BİLGİSİ ANABİLİM DALI

BURSA – 2018

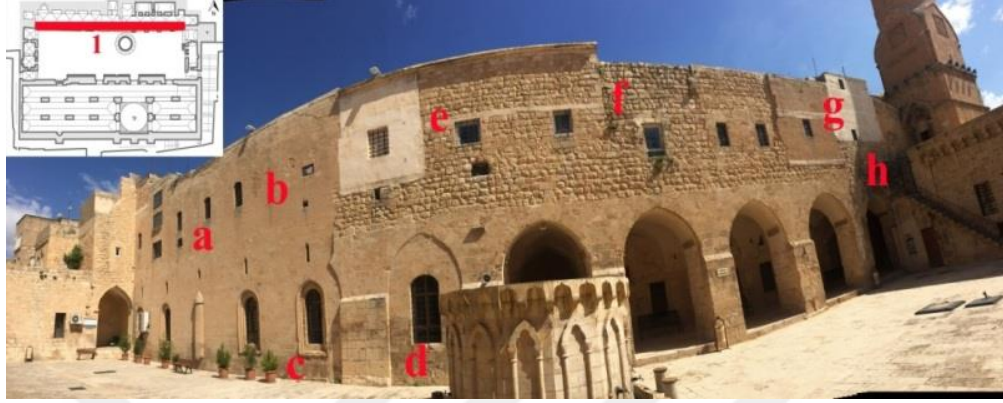
Şekil 4.17. Cami avluya bakan kuzey cephesindeki duvarlarda bozulmalar

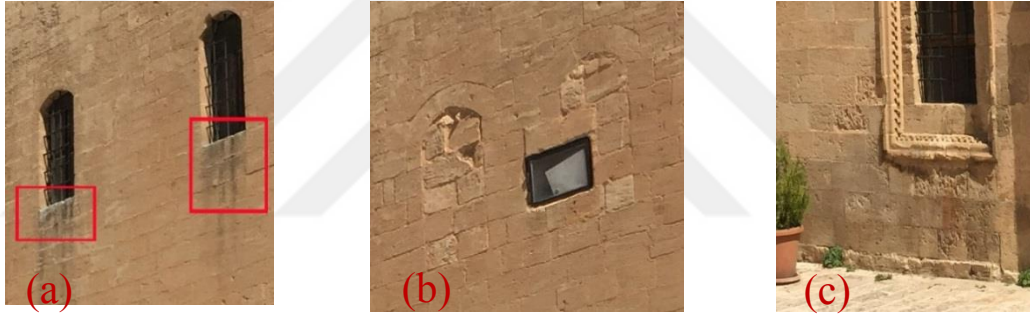
kullanmak yerine yer yer çimento kullanımı ile hatalı malzeme onarımlar mevcuttur (Şekil 4.17, Şekil 4.18, Şekil 4.19, Şekil 4.20, Şekil 4.21, Şekil 4.22, Şekil 4.23, Şekil 4.24, Şekil 4.25, Şekil 4.26, Şekil 4.27, Şekil 4.28, Şekil 4.29, Şekil 4.30, Şekil 4.31)

Şekil 4.18. Korozyon(pas lekesi)(a), hatalı onarım(b),oyuklanma ve renk değişimi(c)

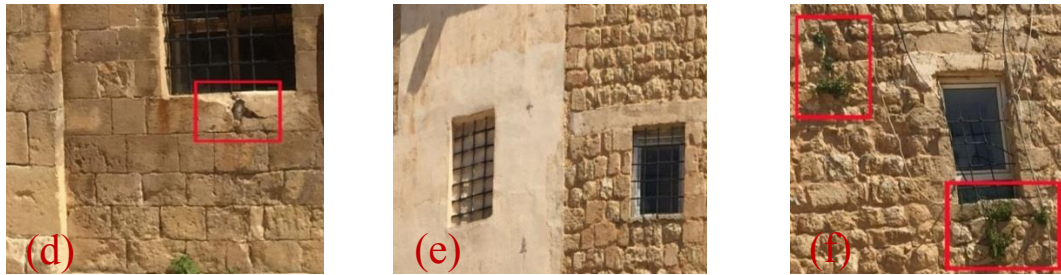
Şekil 4.19. Yüzey kaybı(d), hatalı onarım(e), bitki oluşumu(f)

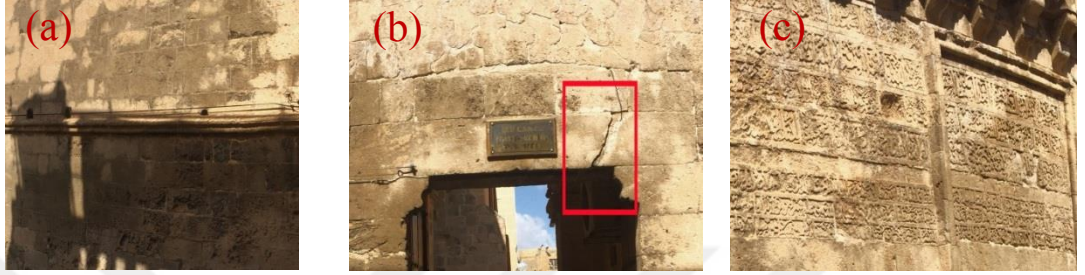
Şekil 4.25. Renk değişimi(a), çatlak(b), form kaybı(c)

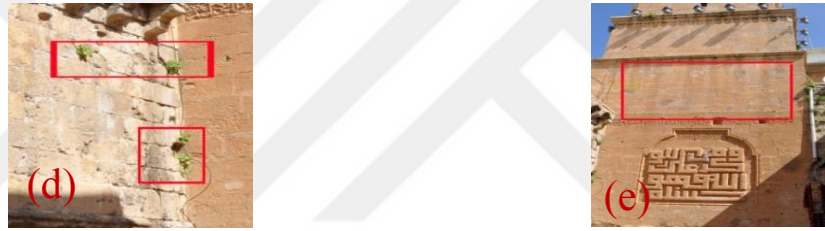
Şekil 4.26. Bitkilenme(d), renk değişimi(e)

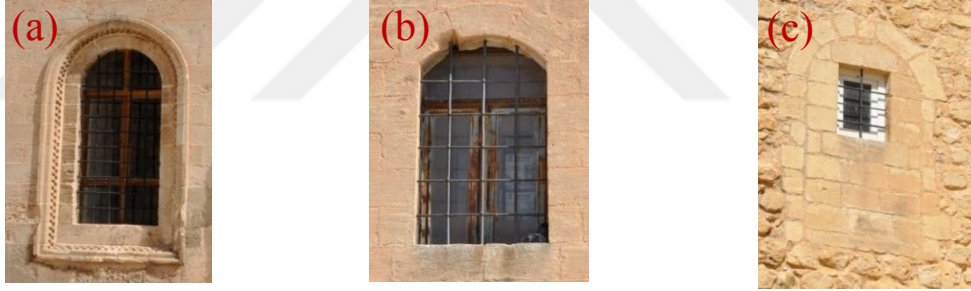
**Şekil 4.43.** 6 numaralı pencerede çatlak – kırık, aşınma ve renk değişimi(a), kuzey cephesinde ikinci kat özgün olmayan pencerede korozyon(b), kuzey cephesinde ikinci kat özgün olmayan pencerede hatalı onarım(c)

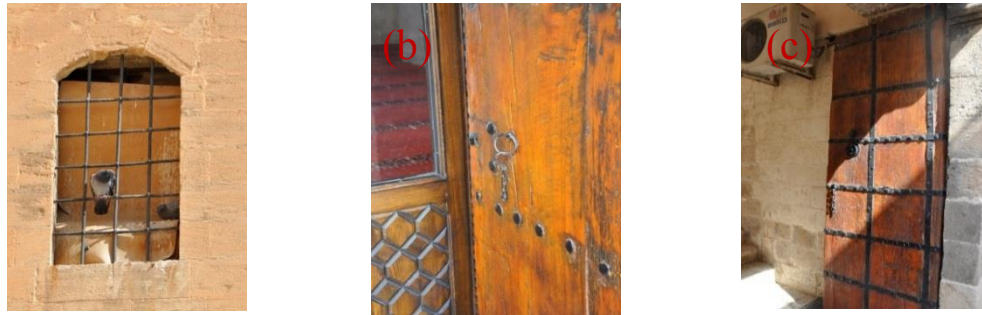
Pencerelerin kasa ve kanatlarında çatlak-kırık, aşınma, renk değişimi ve hatalı onarımlar mevcuttur. Duvar boşlukları olan pencerelerin üzerinde kullanılan lento ve sövelerde parça kopması görülmüştür. Pencere eşiklerinde herhangi bir bozulmaya rastlanmamıştır (Şekil 4.43). 6 ve 7 numaralı ahşap kapılarda kasa ve kanatlarda aşınma ve renk değişimi mevcuttur. Kapıların lento ve sövelerinde ise yüzey kaybı mevcuttur. Kapı denizliklerinde aşınma görülmektedir. Kapıların metal elemanlarında korozyon mevcuttur.(Şekil 4.44).

**Şekil 4.44.** Kuzey cephe özgün olmayan pencerede hatalı onarım(a), 6 numaralı kapıda aşınma(b),7 numaralı kapıda aşınma ve renk değişimi(c)

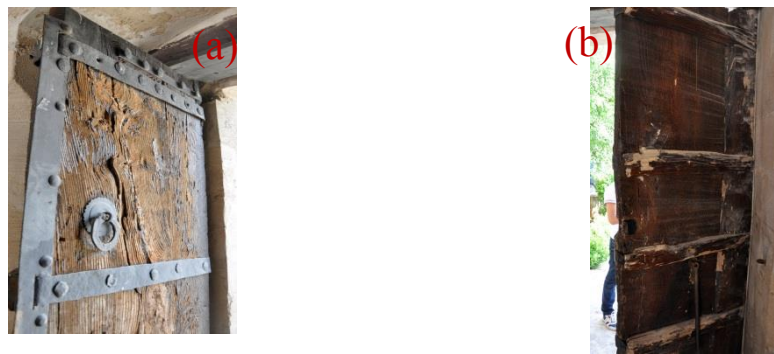
Özgün olmayan kapılar olduğundan hatalı onarımların mevcut olduğu görülmektedir. 5 numaralı kapıda ahşapta yüzey kaybı, çatlak kırık, aşınma, renk değişimi görülmektedir. Kapılarda lento ve sövelerde malzeme bozulmasına rastlanmamaktadır. Kapı denizliklerinde aşınma görülmektedir (Şekil 4.88).

Şekil 4.88. 5 numaralı kapıda ahşapta yüzey kaybı, çatlak kırık, aşınma, renk değişimi(a), kapıda metal kuşakta korozyon(b)

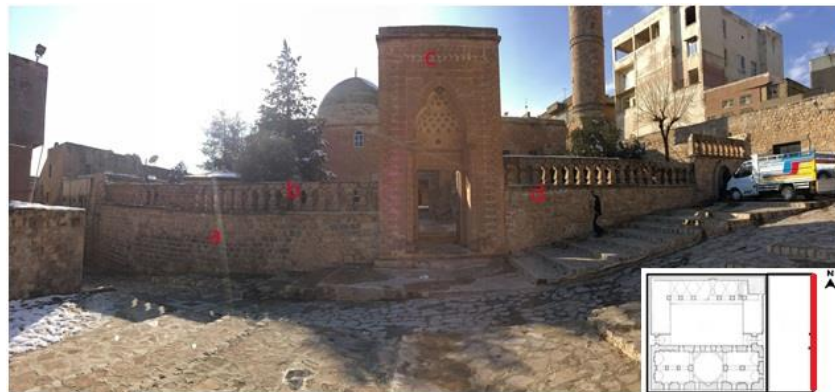
Şekil 4.108. Portaldeki bozulmalar

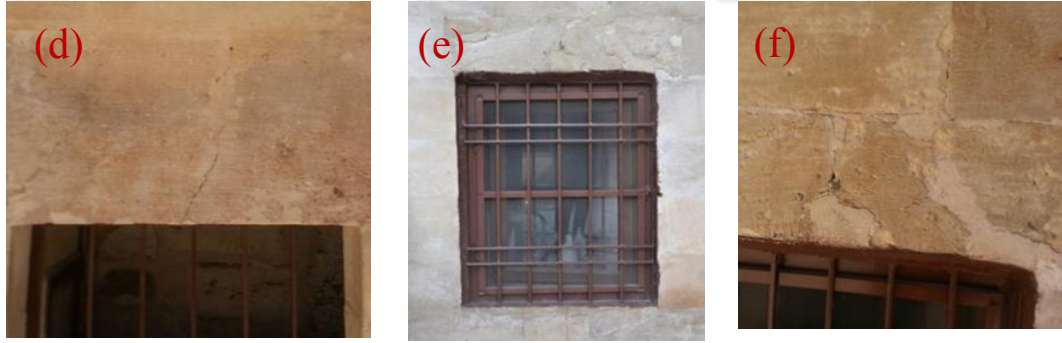
Şekil 4.124. Çatlak(d), kavlanma(e,f)

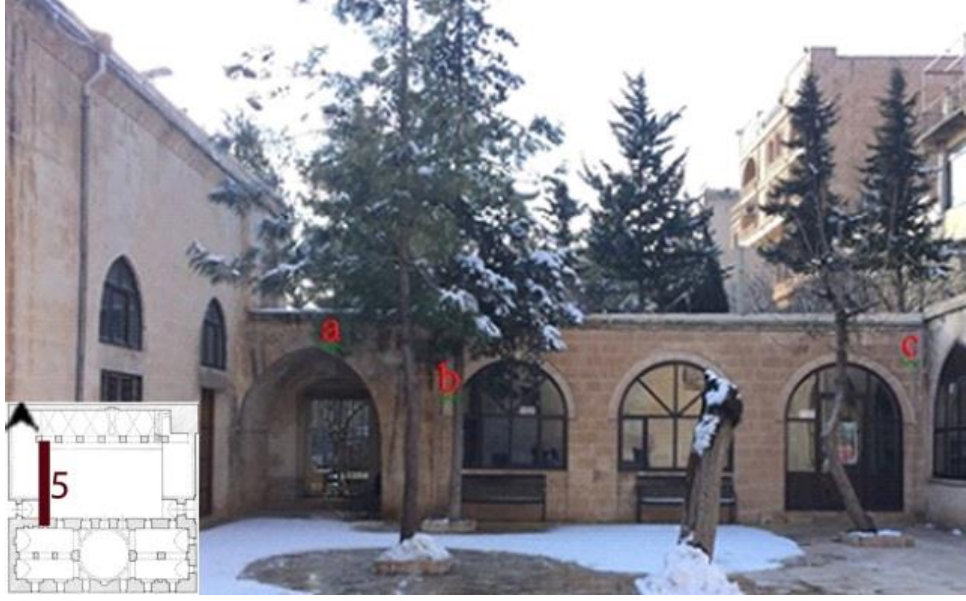
Latifiye Cami 5 numaralı duvarlarda bozulmalar mevcuttur(Şekil 4.125, Şekil 4.126).

Şekil 4.125. Latifiye Cami batı cephesindeki duvarlarda oluşan bozulmalar

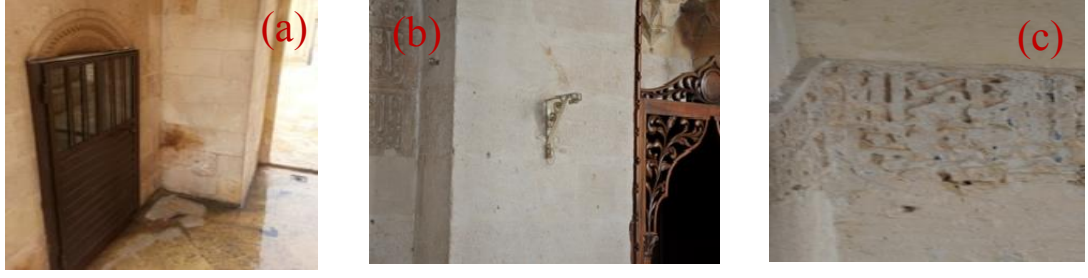
**Şekil 4.128.** Çiçeklenme, renk değişimi(a), iç duvarda oyuklanma(b), iç mekânda boşluk-delik(b)

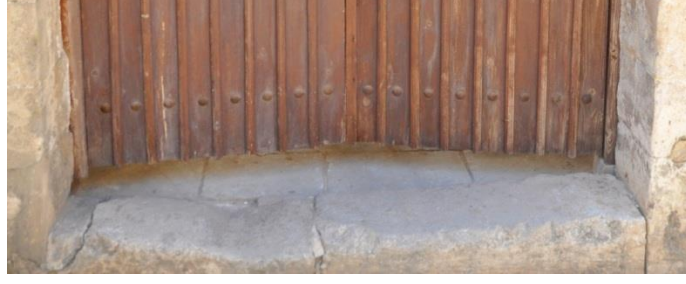
2 numaralı kapıda çatlak-kırık, renk değişimi görülmektedir. Kapılarda lento ve sövelerde malzeme bozulmasına rastlanmamaktadır. Kapı denizliklerinde aşınma görülmektedir (Şekil 4.250).

**Şekil 4.250.** 2 numaralı kapıda çatlak –kırık, Renk değişimi, Denizlikte aşınma

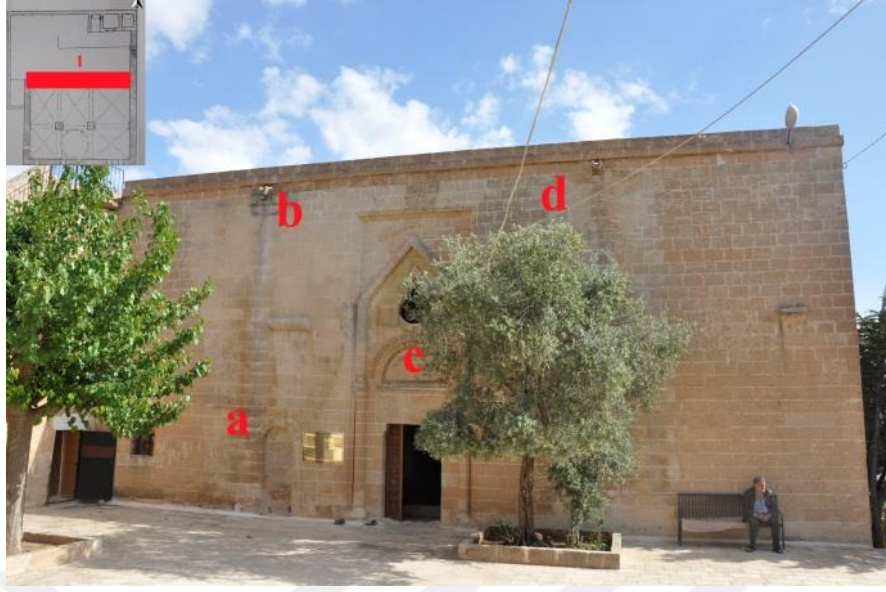
Sürekli taşıyıcılar olan duvarlarda taş malzemelerde yer yer yüzey kaybı, duvardaki süslemelerde –yazılarda form kayıpları, nem etkisiyle ve güneş ışınları sebebiyle taş malzemenin zarar görmesi sonucu oluşan renk değişimleri, malzemenin özgün halinin bozulması sonucu malzemenin özgün halini kullanmak yerine yer yer çimento kullanımı ile hatalı malzeme onarımlar mevcuttur(Şekil 4.288, Şekil 4.290, Şekil 4.291, Şekil 4.292).

Şekil 4.288. Cami avluya bakan kuzey cephesindeki duvarlarda bozulmalar

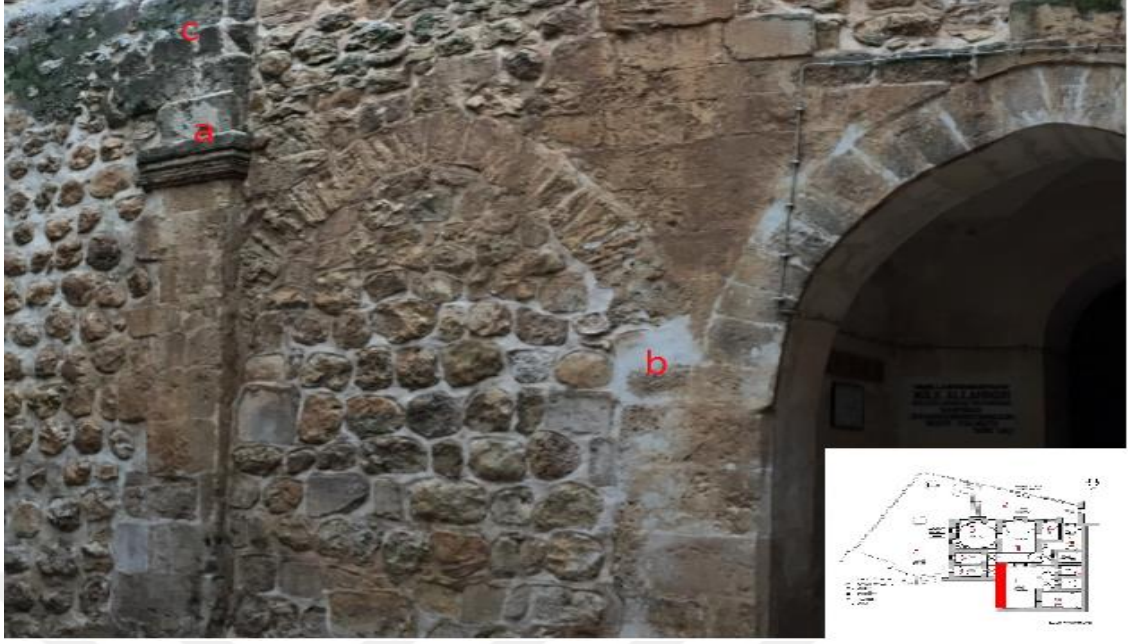
Şekil 4.314. Ayakta çimento k.(a), ayakta çimento kullanımı(b) ,hatalı onarım (c)

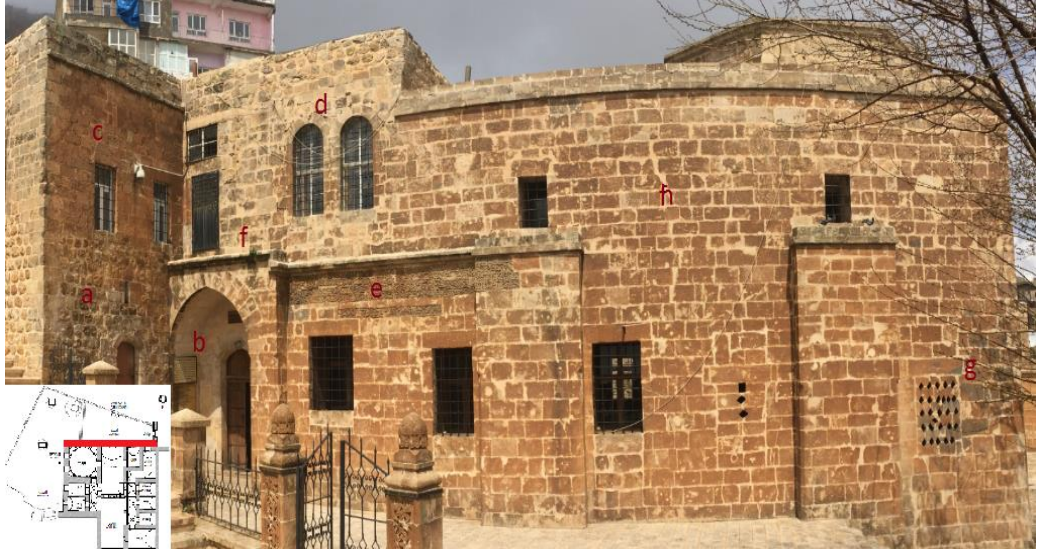
Yapının güney cephesi beden duvarında bazı bozulmalar mevcuttur ( Şekil 4.315, Şekil 4.316, Şekil 4.317, Şekil 4.318, Şekil 4.319).

Şekil 4.315. Yapının güney cephesindeki duvarlarda bozulmalar

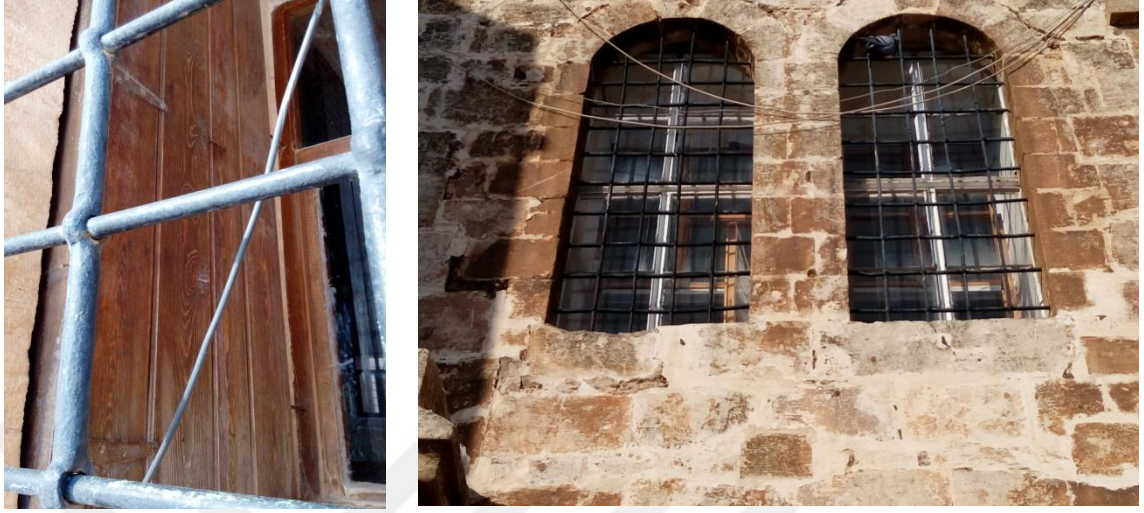
pencerelerde hatalı onarımlara rastlanmakta ve özgün olmayan pencerelerin kullanımı görülmektedir(Şekil 4.335, Şekil 4.336)

**Şekil 4.335.** Cephedeki ahşap pencerelerde çatlak-kırık, biçimsel deformasyon, aşınma, renk değişimi

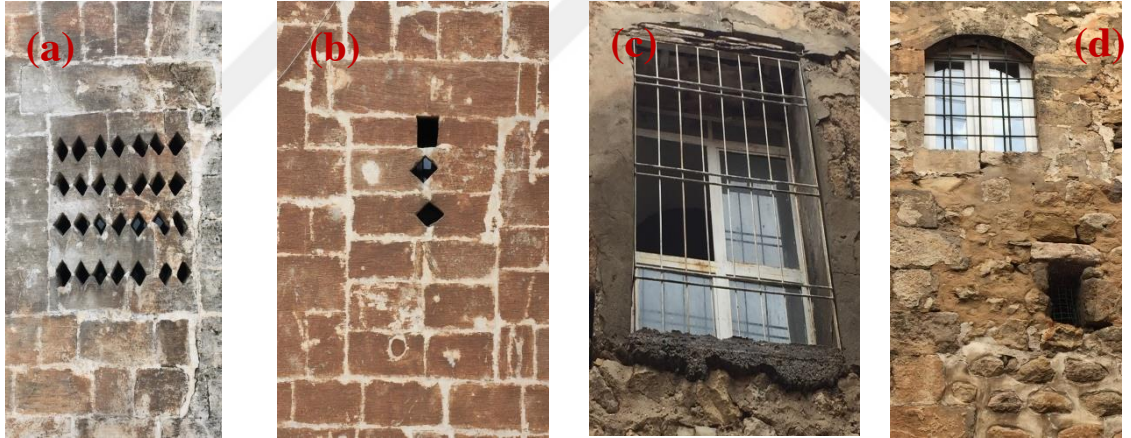
**Şekil 4.336.** Dışlıkta renk değişimi(a),dışlıkta çimento kullanımı(b),hatalı onarım(c) hatalı onarım(d)

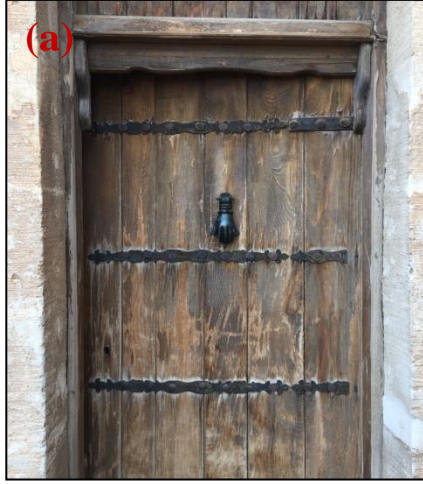
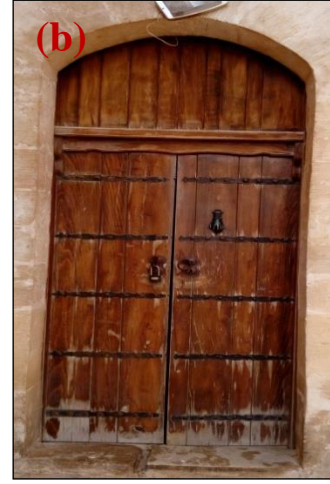
Ahşap kapıda yüzey kaybı, çatlak-kırık, biçimsel deformasyon, aşınma, , renk değişimi görülmektedir. Metal kapılarda korozyon görülmektedir. Kapıların lento ve sövelerinde parça kaybı, yüzey kirliliği ve renk değişimi mevcuttur. Kapı denizliklerinde aşınma görülmektedir (Şekil 4.337, Şekil 4.338).

**Şekil 4.337.** Doğu cephesindeki giriş ahşap kapıda yüzey kaybı, Çatlak-kırık, , biçimsel deformasyon, aşınma, renk değişimi(a), Güney cephesindeki giriş ahşap kapıda yüzey kaybı, Çatlak-kırık, , biçimsel deformasyon, aşınma, renk değişimi(b)

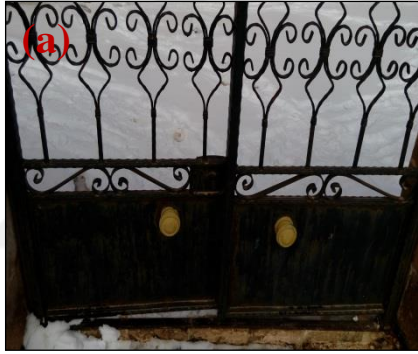
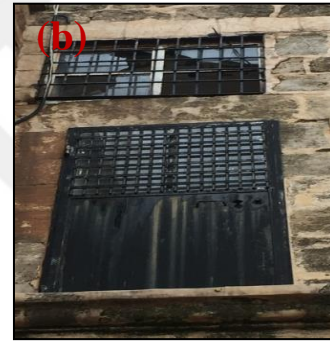
**Şekil 4.338.** Bahçe giriş kapısında paslanma(a), Metal kapıda paslanma(b)

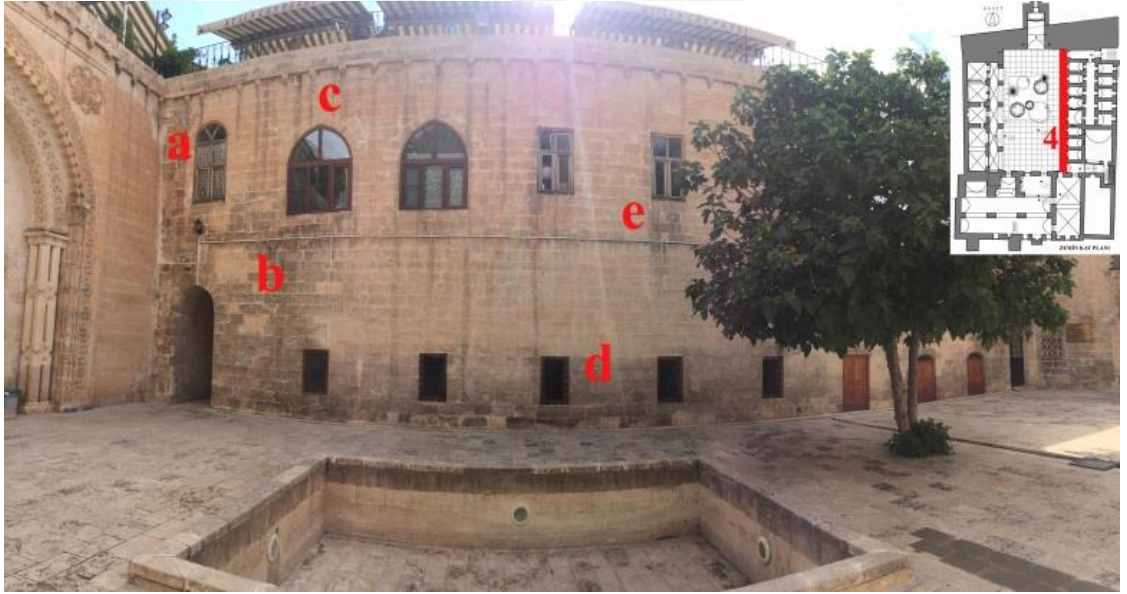
Yapının doęu cephesindeki duvarlarda bozulmalar mevcuttur(Şekil 4.370, Şekil 4.371, Şekil 4.372).

**Şekil 4.370.**Yapının doęu cephesindeki duvarlarda oluřan bozulmalar

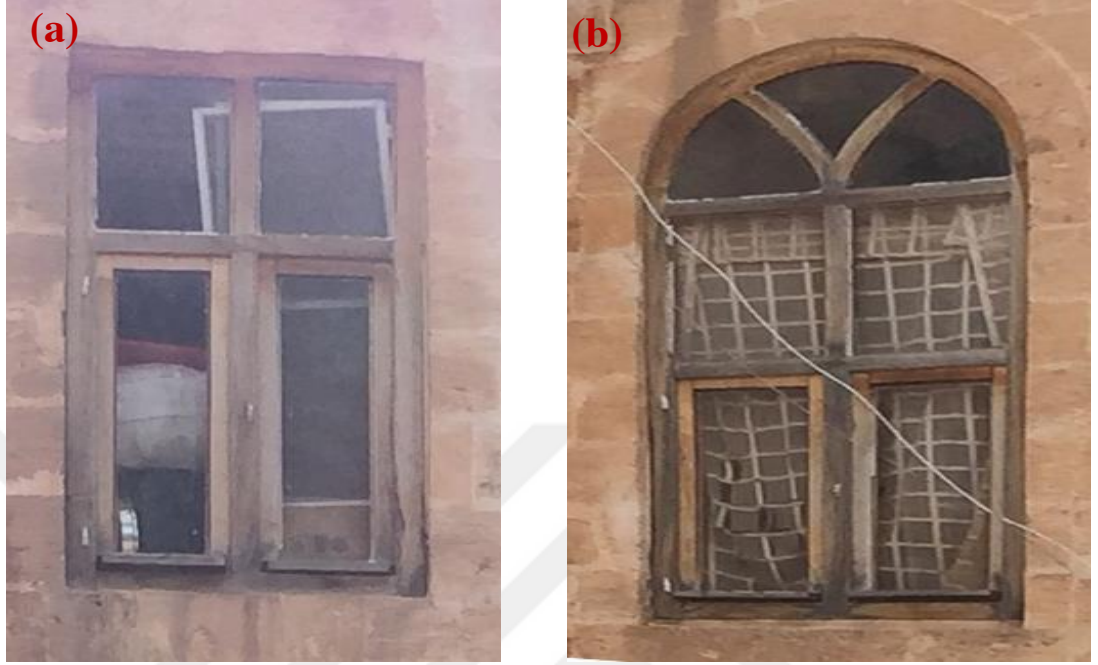
**Şekil 4.387.** 17-18 nolu ahşap pencerelerde çatlak, aşınma, renk değişimi(a), 21 nolu ahşap pencerede çatlak, aşınma, renk değişimi(b)

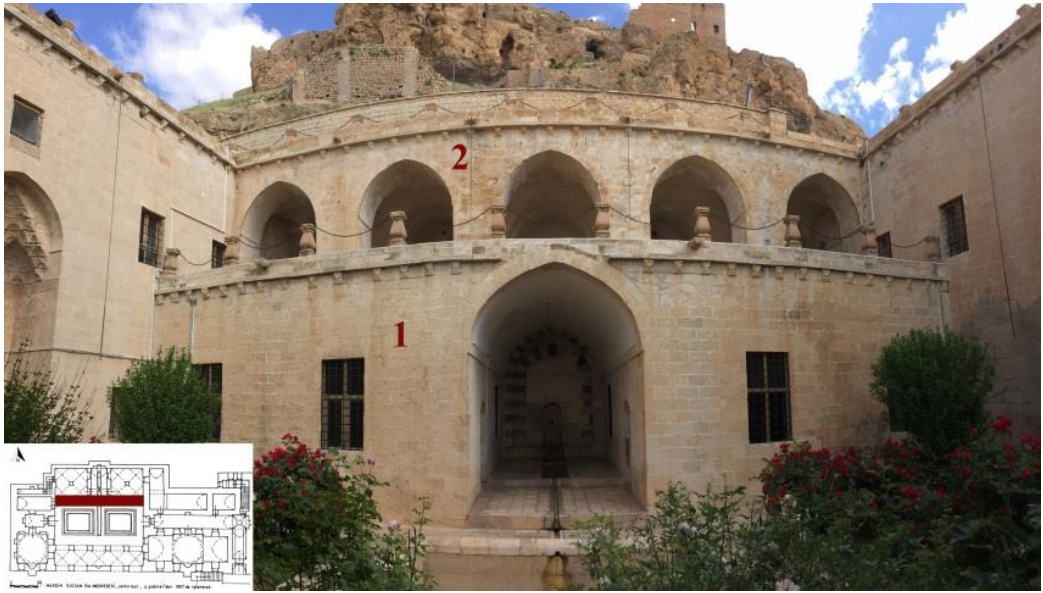
Şekil 4.407. Avlu güney cephesindeki duvarlarda bozulmalar

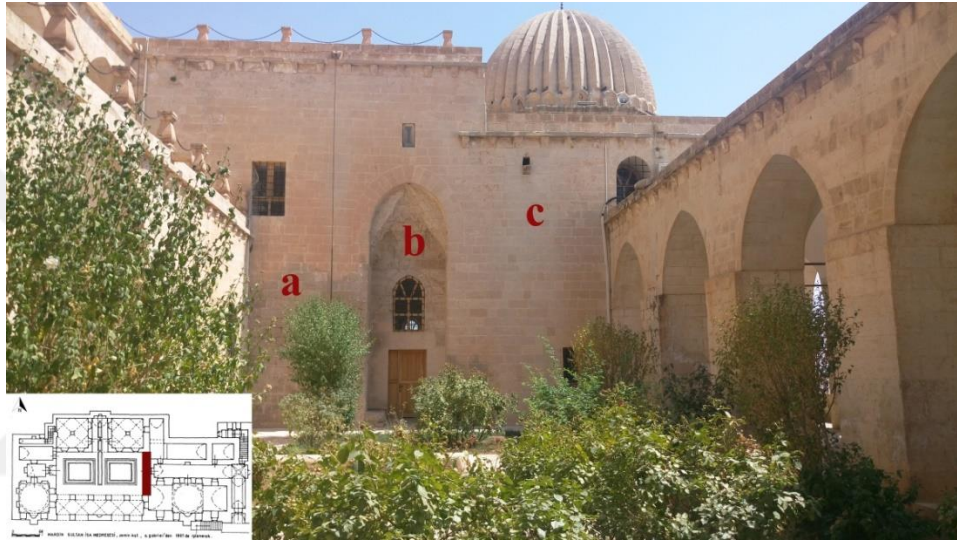
Şekil 4.418. Avlu batı cephesi(5 numaralı cephe) malzeme bozulmaları

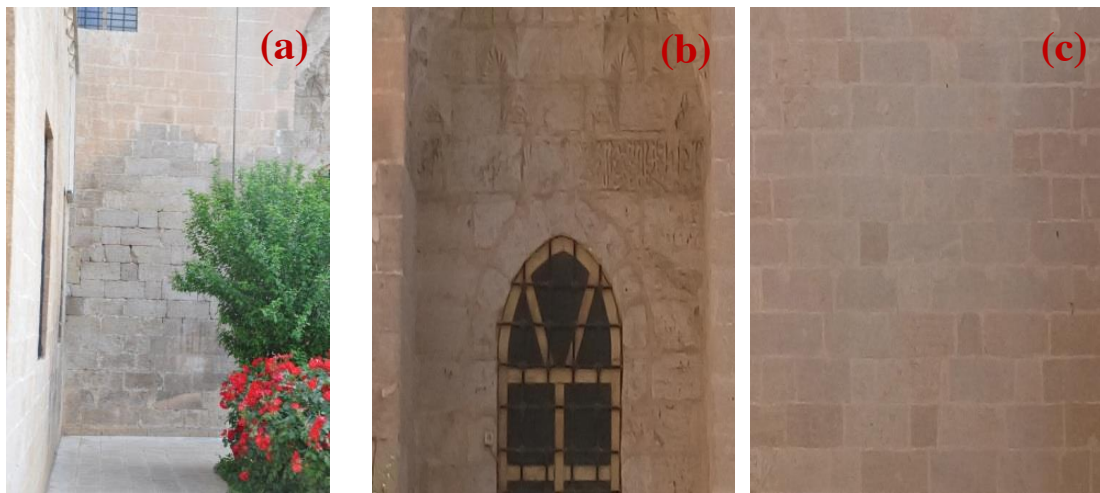
Şekil 4.419. Derz boşalması, renk değişimi(a), form kaybı(b), renk değişimi(c)

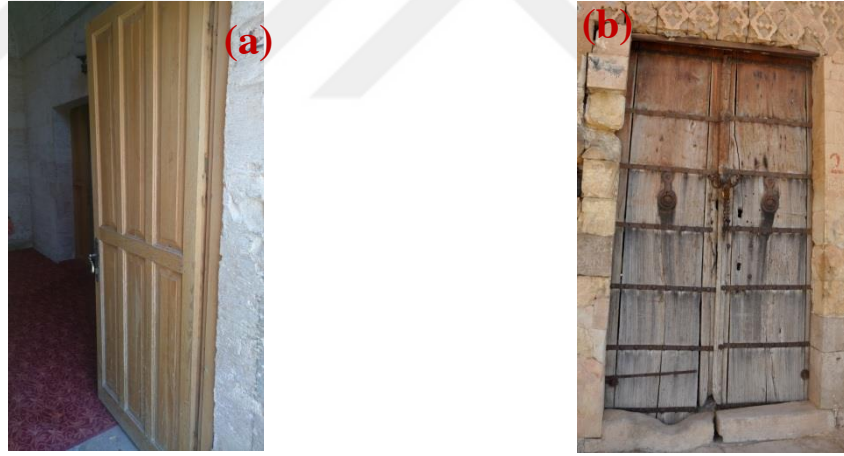
**Şekil 4.433.** 6 numaralı kapıda renk değişimi(a), 8 numaralı kapıda çatlak-kırık, biçimsel deformasyon, aşınma, renk değişimi ve denizlikte aşınma, lento ve sövede yüzey kaybı ve parça kopması(b)

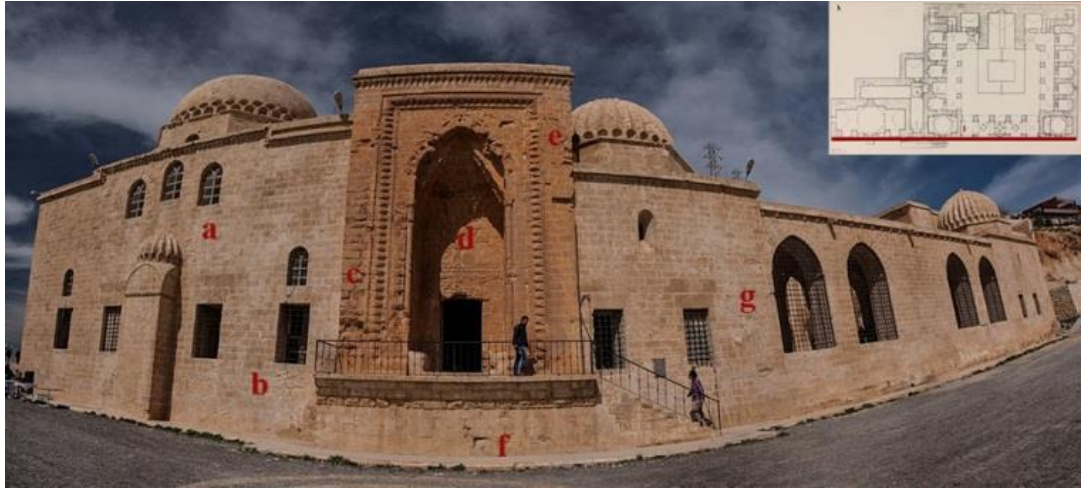
Şekil 4.448. Cami avluya bakan kuzey cephesindeki duvarlarda bozulmalar

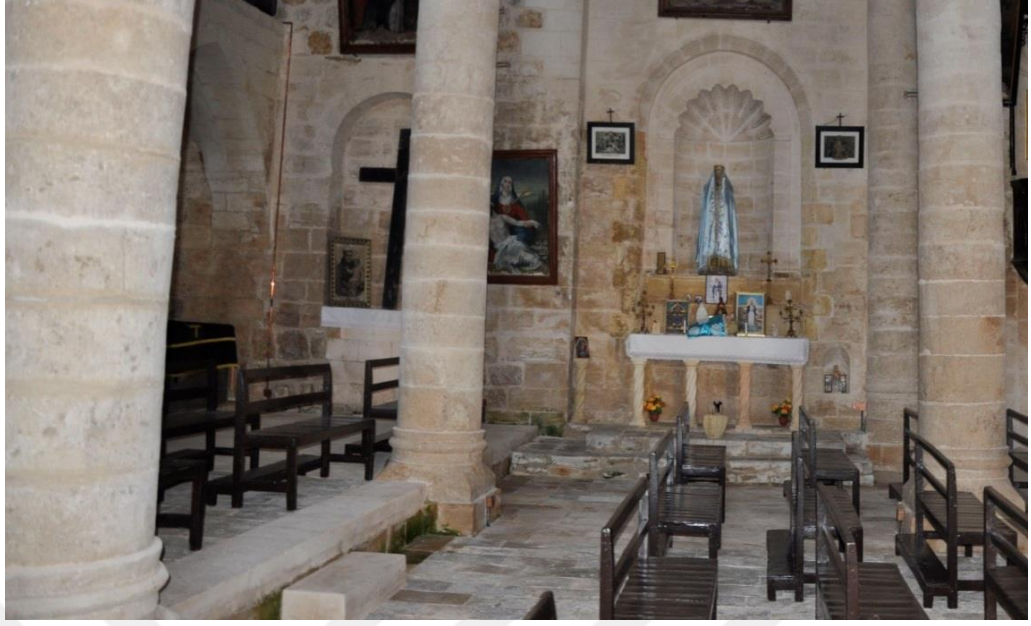
**Şekil 4.510.** 4 numaralı mekanda merdivende çiçeklenme, yosunlaşma, renk değişimi

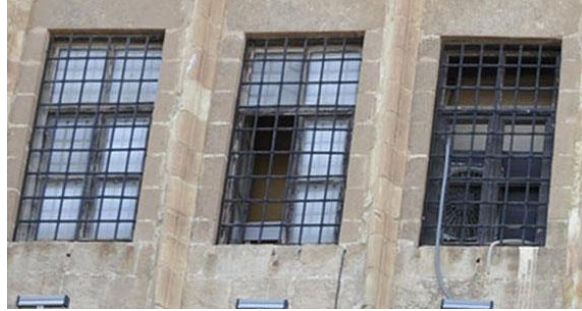
**Şekil 4.513.** 5-6-7 numaralı ahşap pencerelerde çatlak-kırık, aşınma, renk değişimi
