## GAZİANTEP NİZİP TAHTANI (LEYLEK) CAMİ YAPISAL ANALİZ VE DEĞERLENDİRMESİ

**Öz:** Kültürel mirasımızın parçası olan tarihi yapıları korumamız ve yaşatmamız gerekmektedir. Bunun için tarihi yapıların davranışının bilinmesi ve analiz edilmesi gerekmektedir. Yapılan çalışmada, Gaziantep'te bulunan 18. yy yapılan Tahtani (Leylek) Caminin yapısal durumu incelenmiştir. Bu cami üzerinde daha önceden güçlendirme çalışmaları yapılmıştır. Yapının mevcut durumu incelendiğinde caminin beden duvarlarında ve tonozlarda bulunan yapısal hasarlar belirlenmiştir. Çalışmada 3 boyutlu sayısal modeli oluşturmak için sonlu elemanlar yöntemini (SEY) esas alan LUSAS yazılımından yararlanılmıştır. Sonlu elemanlar yöntemi ile caminin mevcut durumu (MD) ve restorasyon sonrası durumu (RD) analiz edilmiştir. Çalışmada caminin yapısal hasarlarının nedenleri belirlenerek camide daha önce yapılan restorasyon hatalarının düzeltilmesine yönelik önerilerde bulunulmuştur. Tahtani Camisinin onarım ve güçlendirilmesi için yığma birimlerde meydana gelen hasarlarda yeniden örme uygulaması, beden duvarı derzlerindeki ayrılmalarda enjeksiyon uygulaması, bütün sütunlar arasında da gergi demiri uygulamasının yapılması öner

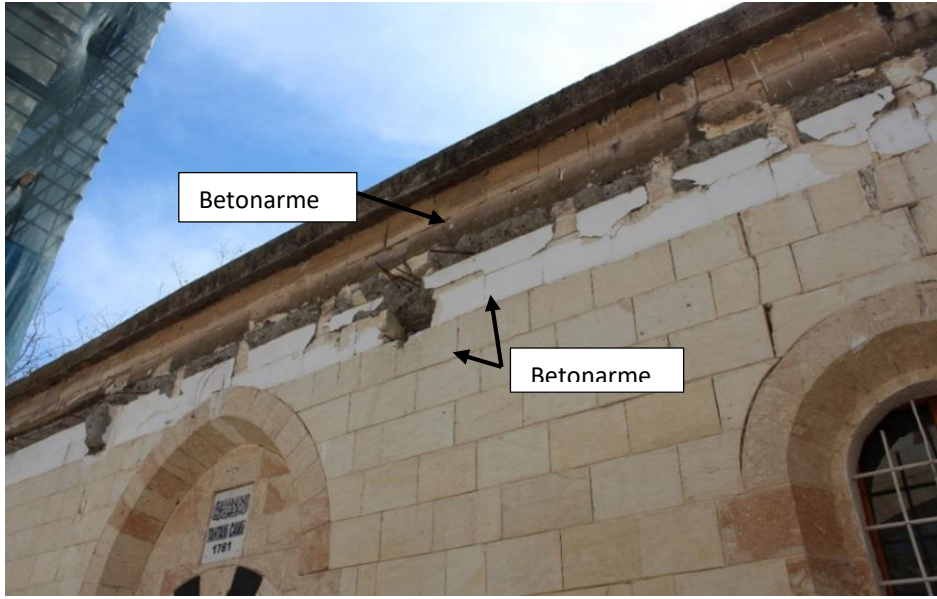
Tahtani Cami'nde betonarme elemanların geçmiş restorasyon çalışmalarında uygulandığı görülmektedir. Bu elemanlar taban döşemesi, tavan döşemesi ve giriş kapısının olduğu beden duvarının üstünde boylu boyunca uzanan betonarme kiriştir (Şekil 2).

Yapının üstünü kaplayan betonarme döşeme kalınlığı yaklaşık olarak 25 cm'dir. Betonarme konutlarda plak döşemelerin kalınlığı yaklaşık 14-15 cm olarak hesaplanmaktadır. Bu nedenle bu camideki 25 cm'lik bir betonarme kalınlık yapıda dikkate değer gerilme artışlarına sebep olmaktadır. Tahtani Caminin betonarme üst döşemenin toplam ağırlığı 99 ton civarındadır. Bu ağırlıktaki bir kütle yapıya sürekli olarak gelen basınç kuvvetini yansıtmaktadır.

**Şekil 2:**  
*Yapıya sonradan eklenmiş betonarme elemanlar*

- Yapı düşey taşıyıcıların rijitlikleri açısından incelendiğinde caminin üzerinde bulunan 25 cm kalınlığında betonarme döşemenin en fazla beden duvarlarını olumsuz yönde etkilediği görülmektedir. Bu betonarme döşeme yüzünden beden duvarları aşırı basınca maruz kalmış, özellikle köşe noktalarında çatlaklar meydana gelmiştir. Dolayısıyla tarihi yapının dokusunu bozan ve fazla ağırlığa nedeniyle tarihi yapıya zarar veren betonarme döşemenin kaldırılması önerilmektedir.

- Önceki restorasyon çalışmalarında yapılan, giriş kapısının bulunduğu beden duvarının üzerindeki betonarme kirişin gerek ağırlığı ve gerekse çimento bazlı olması nedeniyle tarihi yapıya zarar verdiği için tarihi yapıdan uzaklaştırılması önerilmektedir.

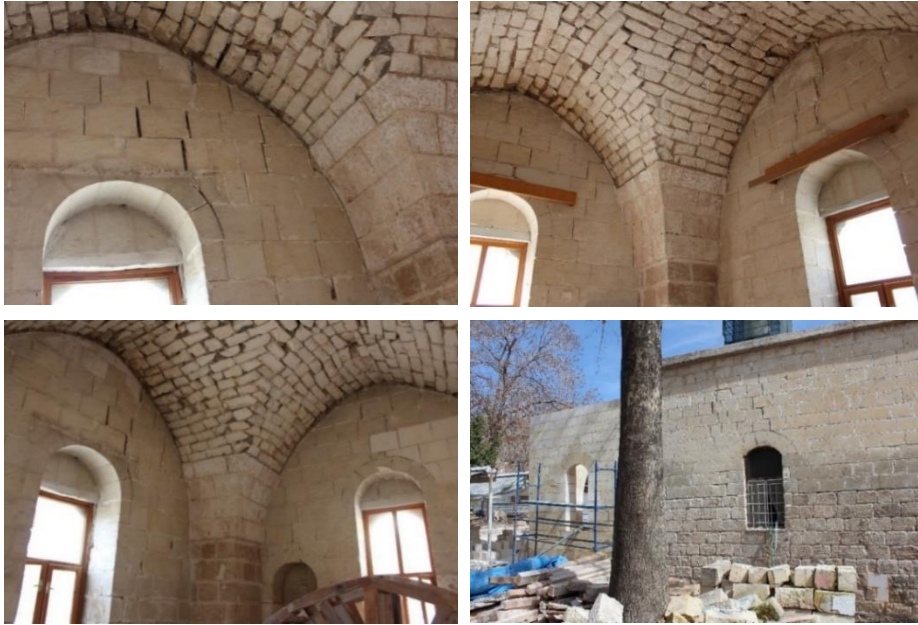
Yapının beden duvarlarında özellikle de köşe noktalara yakın kısımlarında taşlar arasındaki düşey derzlerde açmalar meydana gelmiştir. Aşağıda Şekil 3'deki fotoğraflarda bu açılmalar net bir şekilde görülebilmektedir.

**Şekil 3:**  
*Beden duvarlarındaki açılmalar*

Bu deformasyonların başlıca sebebinin üst kısımda yer alan ağır betonarme döşemeden kaynaklanmaktadır. Bu nedenle üzerine oturduğu tonoz yapının köşe noktalarının daha zayıf olması sebebiyle bu bölgelere yakın beden duvarlarında açılmalar gözlemlenmiştir. Şekil 4’de temsili 3 boyutlu çizim ve yapının fotoğrafları gösterilmiştir.

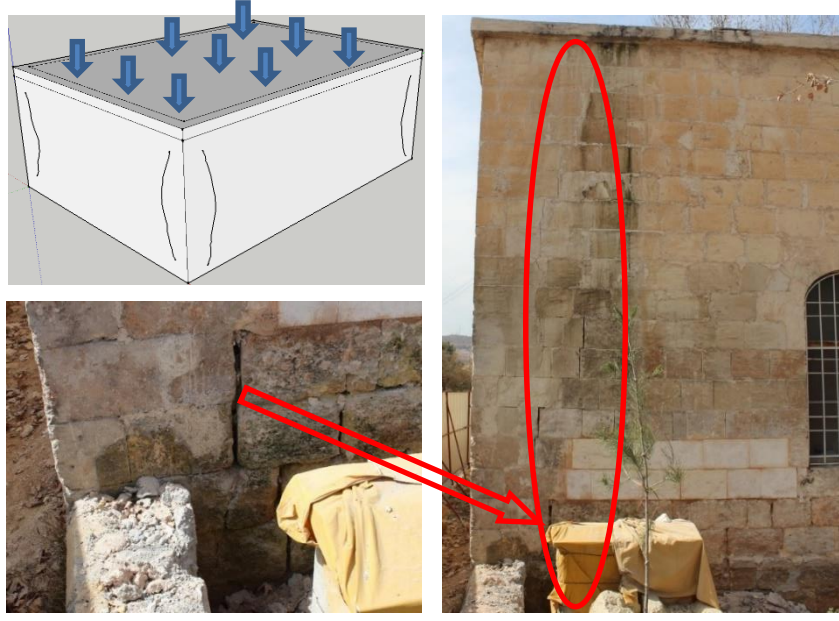
**Şekil 4:**  
*Caminin güney-doğu köşesindeki deformasyon*

Kırmızı daire içerisine alınan bölgede çekme gerilmelerinin çekme dayanımını aşmasından kaynaklanan çatlaklar meydana gelmiştir. Bu çatlaklar üst kısımda ve alt kısımda yok denecek kadar azdır. Çatlaklar incelendiğinde bunların sadece derzlerde meydana gelmeyip kesme taşlarda da meydana gelmesi, bu bölgede oluşan çekme gerilmelerinin çok fazla olduğunu göstermektedir.

- Yapının mevcut durumunun incelendiğinde caminin güney-doğu köşesinde eksenel basınçtan dolayı düşey çatlaklar meydana gelmiştir. Bu çatlaklar sadece derzlerde olmayıp yığma birimlerde (kesme taşlarda) de kendini göstermiştir. Bunun nedeni yığma birimlerin eksenel yük kapasitesini aşacak şekilde yüklenmeye maruz kalmasından ve mevcut kapasitesinin azalmasından (düşmesinden) kaynaklanmaktadır. Bu kısımdaki taşların çıkartılarak yerine yeni taşlar ile yeniden örülmesi önerilmektedir. Caminin diğer köşe noktalarına yakın beden duvarlarındaki ayrılmalar genellikle derzlerde meydana gelmiş olup burada derzlerin boşaltılıp enjeksiyon yöntemiyle doldurulması önerilmektedir.

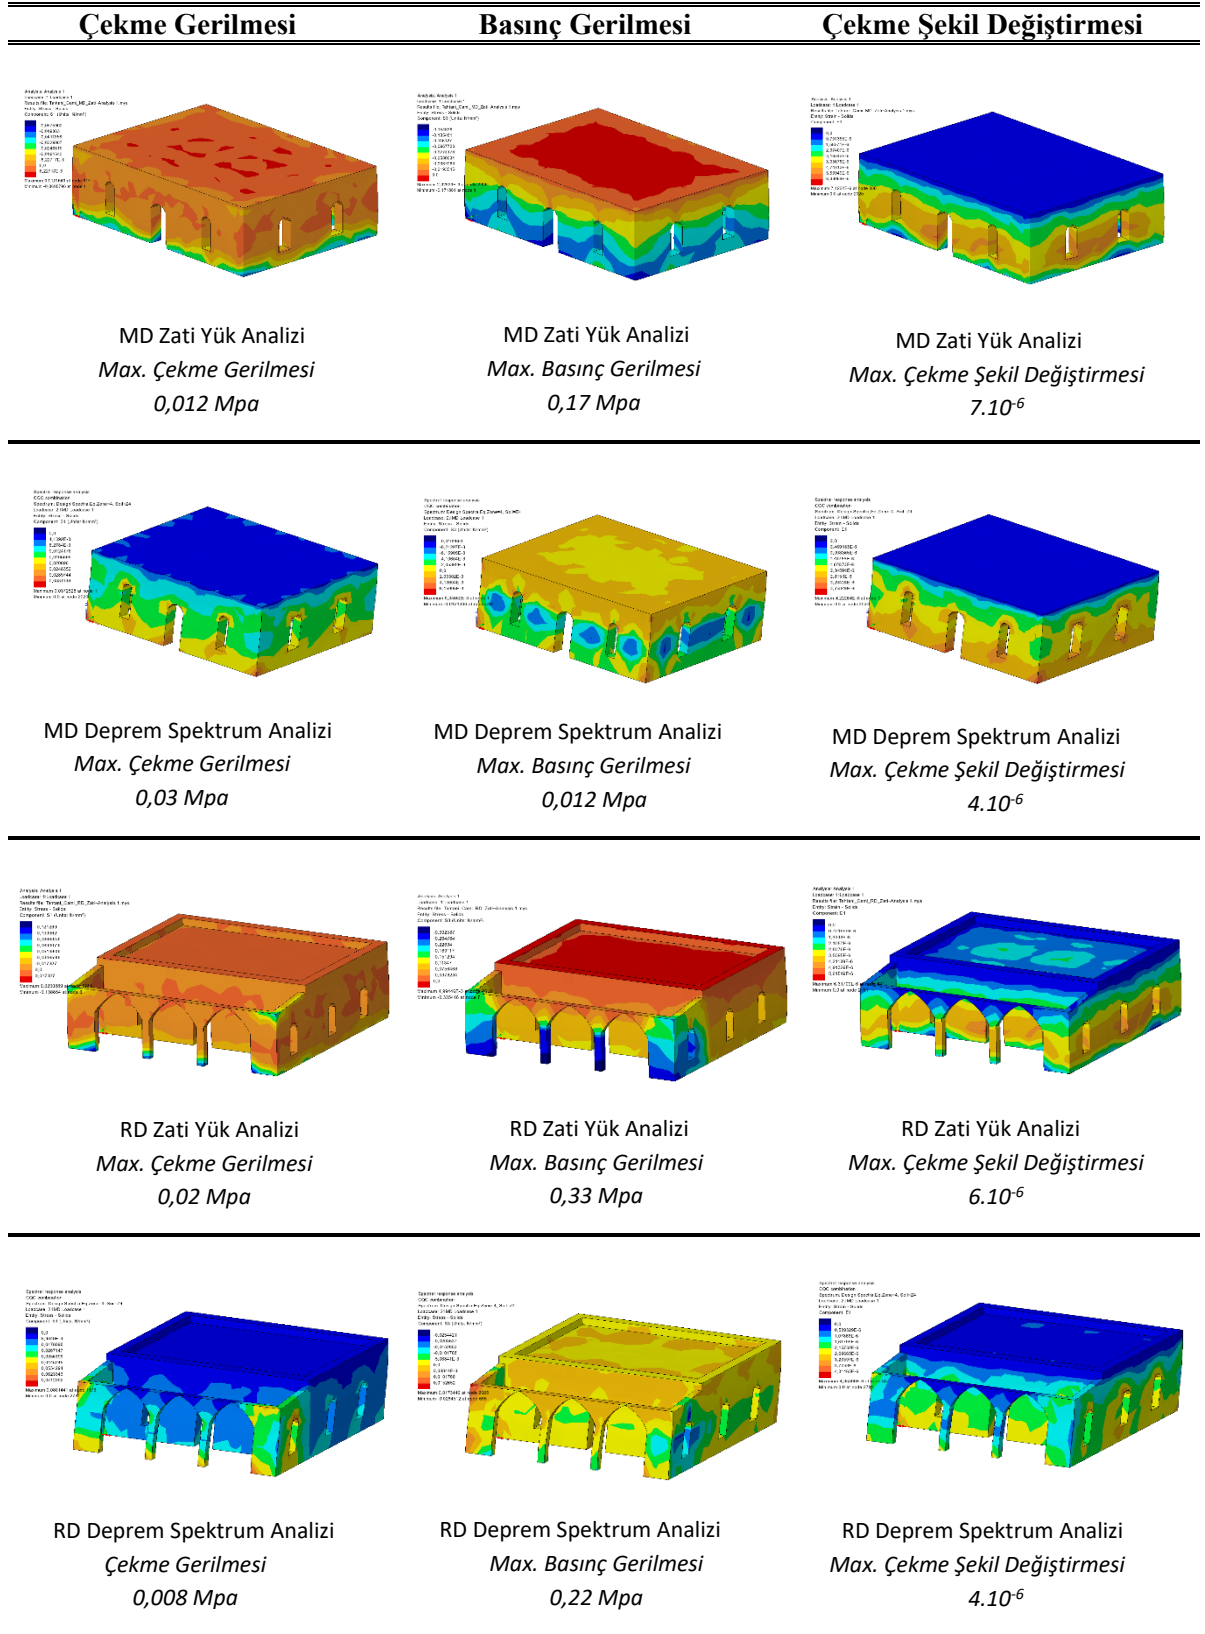
**Şekil 12:**  
Mevcut Durum (MD) ve Restorasyon Sonrası Durum (RD) durumu için Zati Yük ve Deprem Spektrum Analiz dağılımları

- MD Zati yük analizinin çekme gerilmeleri dağılımına bakıldığında en büyük çekme gerilmeleri beden duvarlarının köşelerinde ve betonarme üst döşemede meydana geldiği görülmüştür. Meydana gelen maksimum çekme gerilmesinin değeri yaklaşık olarak 0,012 MPa civarındadır. MD Deprem spektrum analizinde ise en büyük çekme gerilmelerinin yapının taban seviyelerinde, köşelerde ve kapı/pencere boşluklarının üzerinde meydana gelmiştir. Meydana gelen maksimum çekme gerilmesinin değeri yaklaşık olarak 0,03 MPa'dır. RD Zati yük analizlerinde çekme gerilmesi dağılımı incelendiğinde, meydana gelen maksimum çekme gerilmesinin değeri yaklaşık olarak 0,020 MPa olduğu görülmüştür. RD Deprem spektrum analizinin çekme gerilmesi dağılımında meydana gelen maksimum çekme gerilmesinin değeri yaklaşık olarak 0,08 MPa civarındadır.

- MD durumdaki Zati yük analizinde basınç gerilmeleri dağılımına bakıldığında en büyük basınç gerilmeleri beden duvarlarının alt kısımlarında (mavi ile gösterilen kısımlarda) meydana geldiği görülmektedir. Meydana gelen maksimum basınç gerilmesi yaklaşık olarak 0,17 MPa'dır. Bunun yanında MD Deprem spektrum analizinde büyük basınç gerilmeleri kapı/pencere boşluklarının arasında (mavi ile gösterilen kısımlarda) meydana geldiği görülmektedir. Meydana gelen maksimum basınç gerilmesi yaklaşık olarak 0,012 MPa civarındadır. RD durumdaki Zati yük analizinin basınç gerilmesi dağılımında, yapıda oluşan maksimum basınç gerilmesi yaklaşık olarak 0,33 MPa olduğu görülmüştür. RD Deprem spektrum analizinde meydana gelen maksimum basınç gerilmesi yaklaşık olarak 0,02 MPa civarındadır.

- MD Zati yük analizi gerçekleştirilen yapıda, çekme şekil değiştirme kırmızı renklendirme ile gösterilmiştir ve meydana gelen maksimum şekil değiştirme miktarı çekme durumu için  $7.10^{-6}$  'dır. MD durumu Deprem spektrum analiz sonuçlarına göre yapıda meydana gelen şekil değiştirme miktarı çekme durumu için  $4.10^{-6}$  olarak bulunmuştur. Bunun yanında RD Zati yük analizinin sonuçlarına göre yapıda meydana gelen şekil değiştirme miktarı çekme durumu için  $6.10^{-6}$  olduğu görülmüştür. RD Deprem spektrum analizlerde çekme durumu için yapıda meydana gelen şekil değiştirme miktarı  $4.10^{-6}$  'dır.
