# **ROMA DÖNEMİ NİKAİA'SINDA SU TEMİNİ**

**(Yüksek Lisans Tezi)**

**Seda KIRCA**

**BURSA 2021**

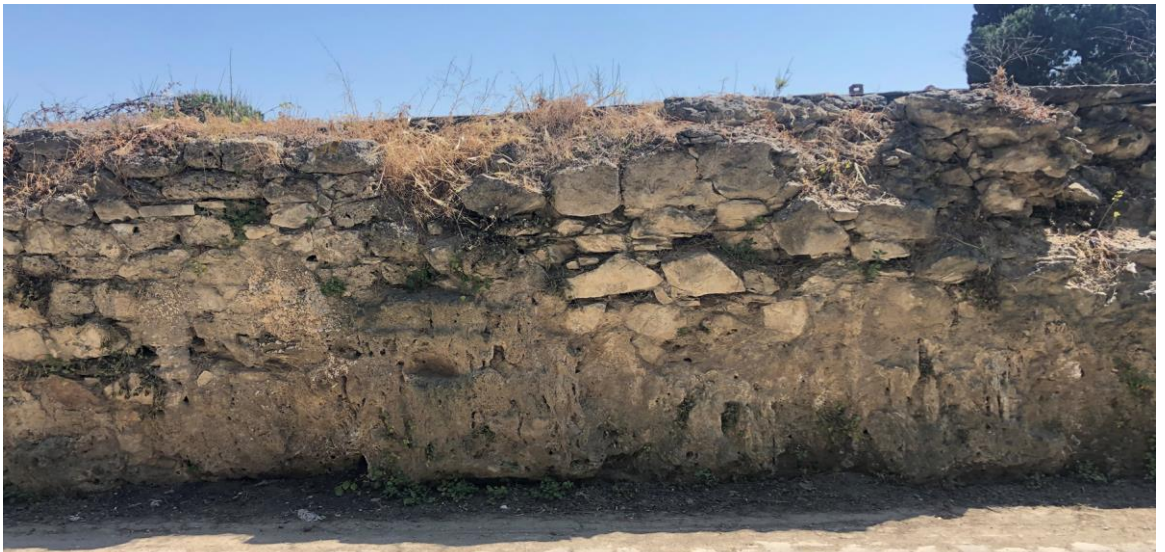
Seyyahlardan neredeyse hepsi su temin eden kanalın – kemerin bakımsız olduğunu belirtmiştir. Kanalların bakımsız olması ve uzun süredir temizlenmemesi içme suyunun kalitesini düşürmüştür. Ayrıca suyun büyük bir kısmı kente gelmeden su kanalının hasarlı bölümlerinden aktığını ve civarında bataklık oluşturduğunu bilmekteyiz. Günümüzde su kemerinin duvarlarında su sızıntısının olduğu yerlerde yoğun kalsiyum tabakaları (Resim 4) seyyahların yazdıklarını kanıtlamaktadır.

Resim 4: Su kemeri duvarlarındaki kireç tabakaları

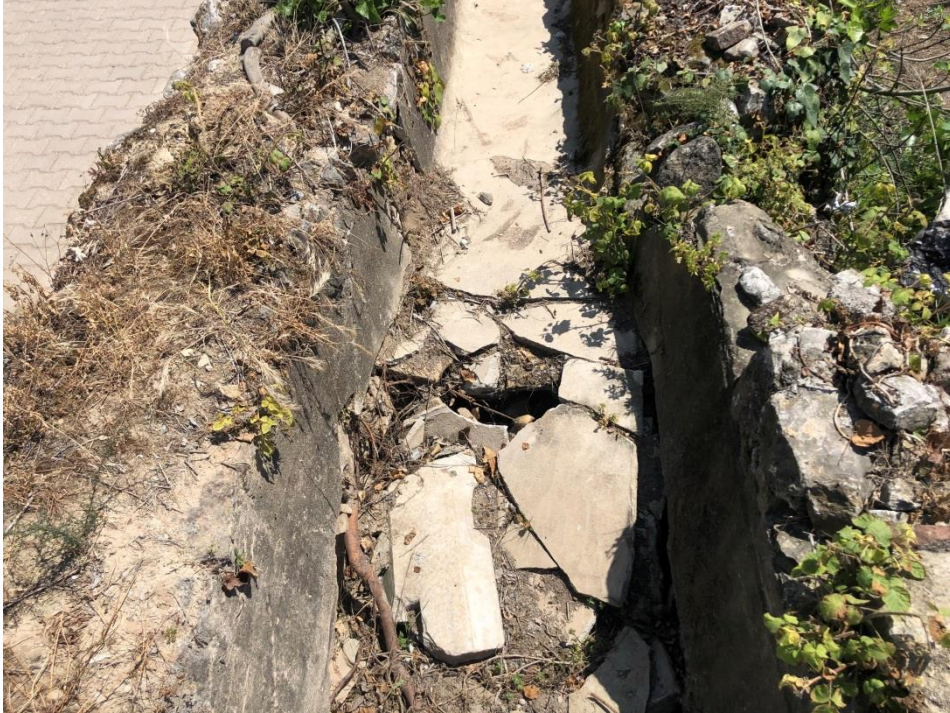
Resim 18: *Specusta* meydana gelen çöküntü

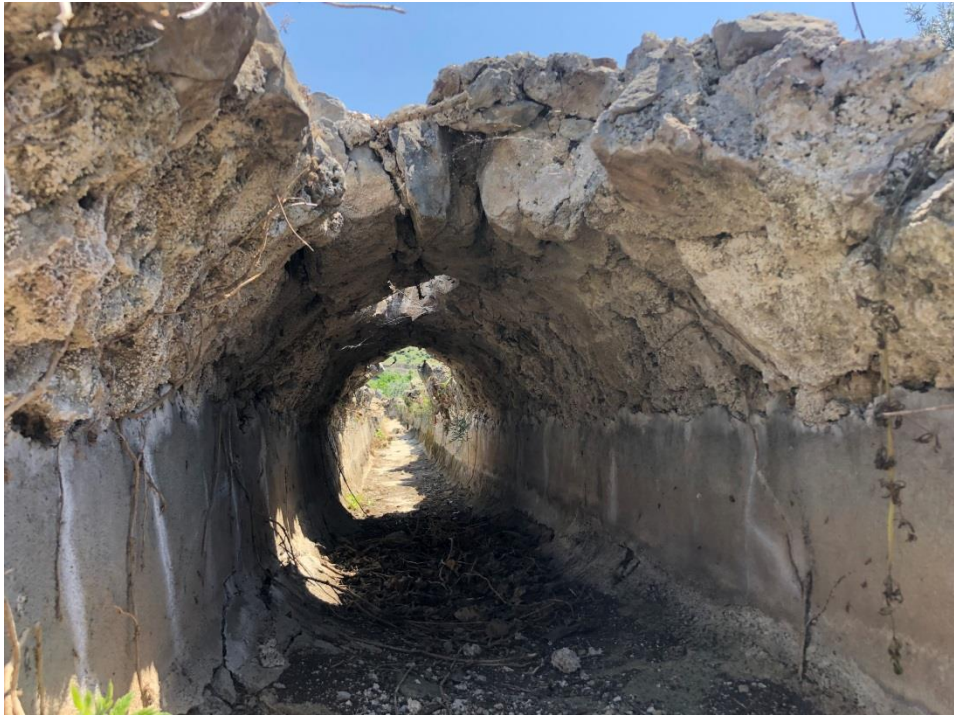
Resim 20: *Specus* üzerindeki beşik tonoz kalıntıları ve iç kısmı

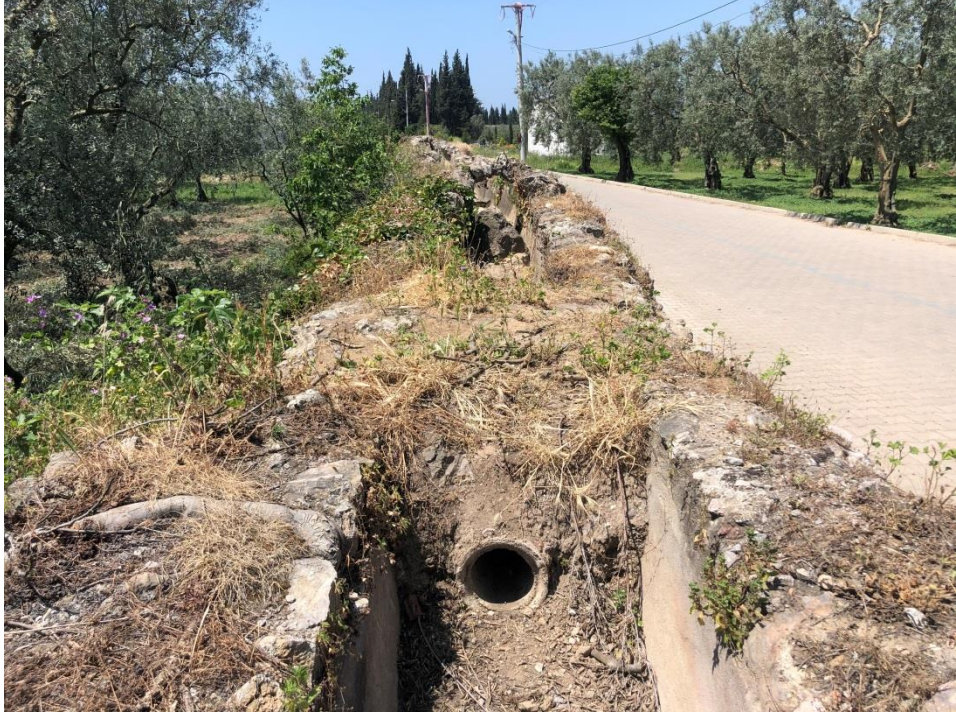
Su kemerinin *specus* bölümünde sonradan eklenen bazı onarımlar ya da eklemeler görülmektedir. Su kemerini Lefke Kapıdan doğuya doğru takip ettiğimizde kemerin 650. m'sinde, suyun aktığı kanalın içinde 19 cm çapında, 4.5 cm cidarında beton bir boru görülmektedir (Resim 21). Beton boru kemerin aktif olarak kullanıldığı son dönemlere işaret etmektedir. Muhtemelen hasar gören *specusu* yeniden onarmak yerine su geçişi bu boru ile sağlanmıştır. Bir başka neden ise tarlalara ulaşım kolaylığı ve hayvanların geçişi sağlamak için tarla sahipleri tarafından köprü olarak yapılma ihtimali göz önüne alınmalıdır. Beton borunun etrafının harç ve toprak ile kapatılıp üzerinin yol haline getirilmesi insan ya da hayvan geçişini sağlamak için bu uygulamanın yaptırılmış olabileceğini de düşündürmektedir.

Resim 21: *Specusa* eklenen beton boru

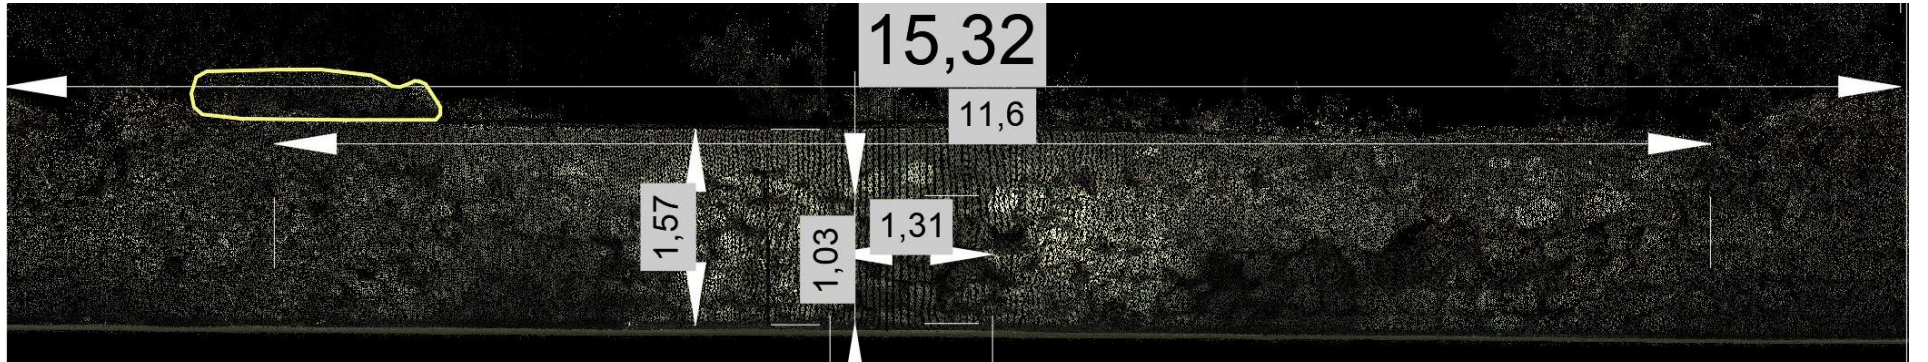
Resim 37: Lafke Kapı su kemerinde mevcut durum

**Resim 37:** 15,32 m uzunluğundadır. *Substructio* yüksekliği doğuya (Resim 34-35) göre azalarak 1.57 m'ye düşmüştür. İrili ufaklı poligonal moloz taşlar ile özentisiz duvar örgüsü devam ederken orta alanda 1.31 X 1.03 m'lik bir alanda dörtgen düzgün kesme kireç taşlardan örülmüş duvar örgüsü mevcuttur. Kireç taşlarına baktığımız zaman aşağıya meyilli olduğu görülmektedir. Bu meyili göz önüne alarak muhtemel bir depremde sonra hasar görmüş ve acele bir şekilde onarımı yapıldığı düşünülmektedir. Ardında poligonal moloz taşlar ile duvar örgüsü devam etmektedir. 1963 yılında yapılan *Specus* onarımı *Substructio* duvarının üst bölümlerinde 1,6 m'lik alanında modern sıva olarak görülmektedir. Doğu bölümde sıvanın başladığı noktanın üst tarafında, sarı renk ile gösterilen, beşik tonoz kalıntılarını görmek mevcuttur. Duvar kireç harç ile sağlamlaştırılmıştır.

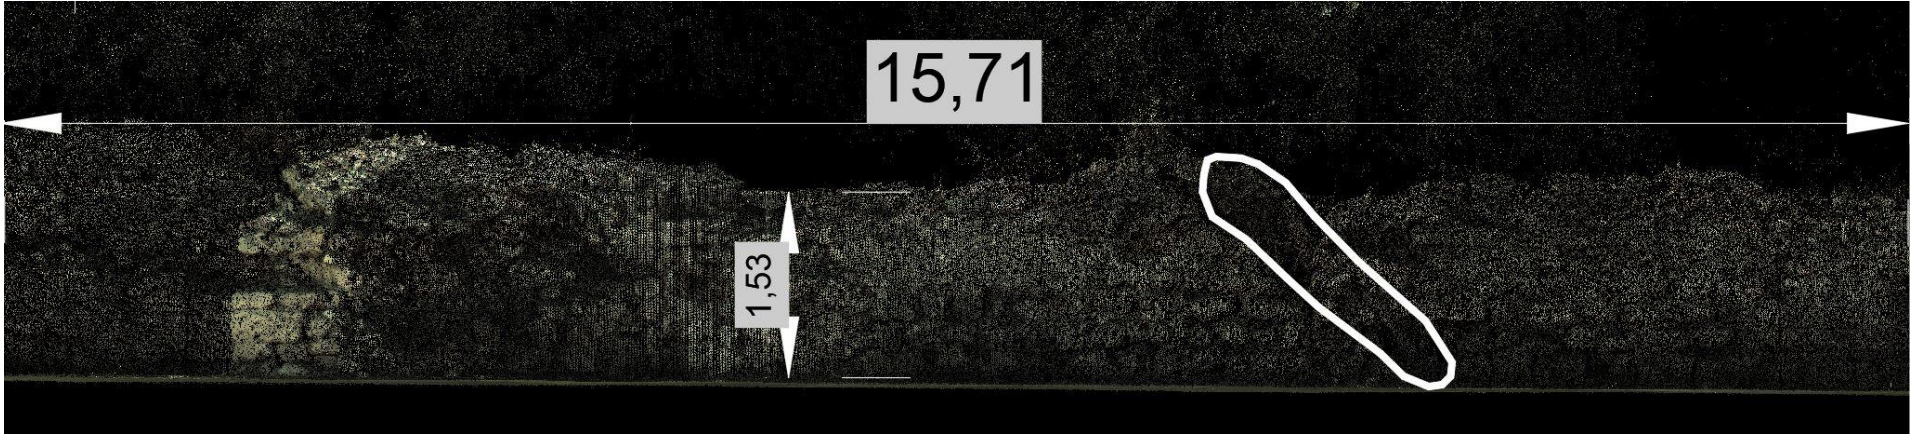
Resim 39: Lafke Kapı su kemerinde mevcut durum

**Resim 39:** 15,71 m uzunluğundadır. *Substructio* duvarının yüksekliği 1,53 m'dir. Poligonal moloz taşlarla ve dörtgen kesme taşlardan oluşan duvar örgüsü görülmektedir. Duvar kireç harç ile sağlamlaştırılmıştır. Kanal duvarının dış örgüsündeki taşların düşmesinin yanında batı bölümde beyaz renkle işaretlenen alanda ağaç kökü büyük hasar vermiştir.
