**OSMANGAZİ SULAMA KOOPERATİFİ SULAMA
ALANINDA SULAMA PERFORMANSININ
DEĞERLENDİRİLMESİ**

YÜKSEK LİSANS
BİYOSİSTEM MÜHENDİSLİĞİ ANABİLİM DALI

BURSA – 2023
Her Hakkı Saklıdır

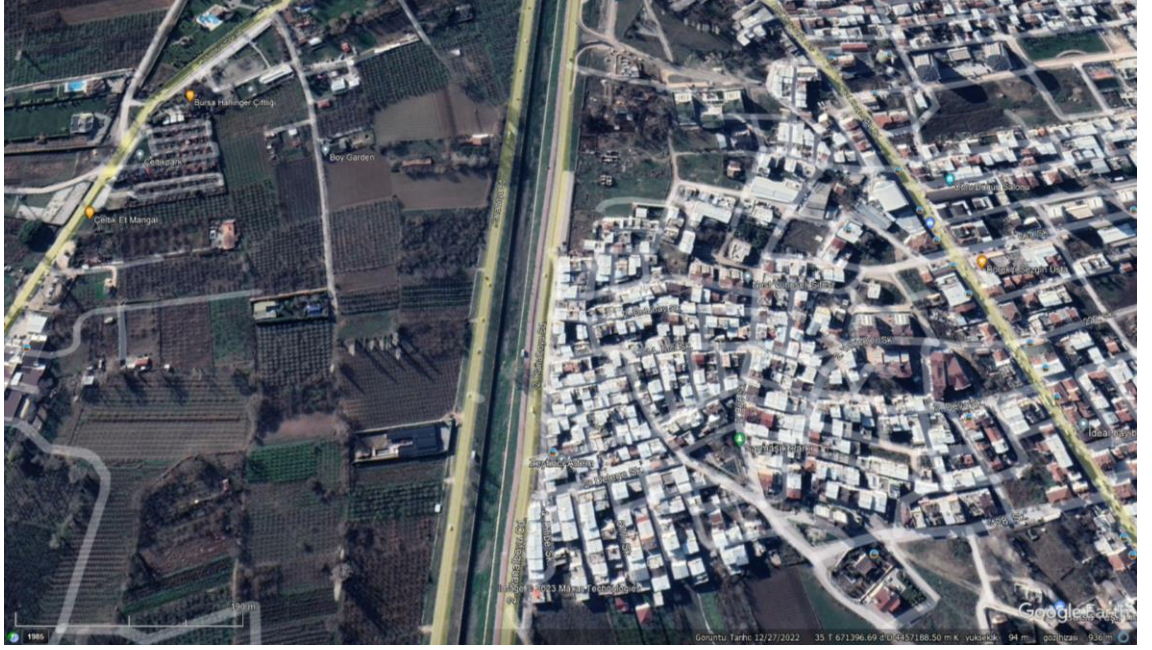
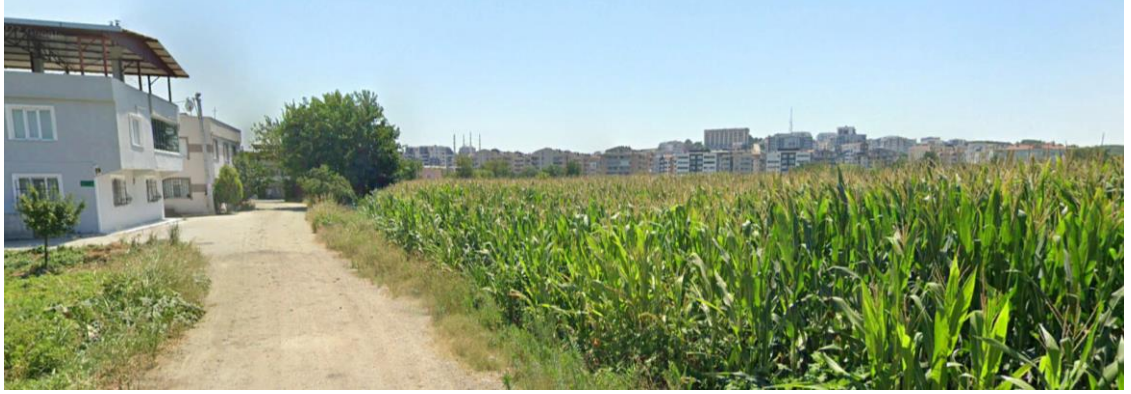
Şekil 3. 2. Kooperatif sulama sahası ile sulama sahası dışını ayıran Alman kanalı

Şekil 3.2 ve Şekil 3.3 incelendiğinde Osmangazi Sulama Kooperatifi sulama sahasının yapılaşma tehlikesiyle karşı karşıya kaldığı, sulama sahasının çevresinde yapıların olduğu, sulama sahası içerisinde de tarımsal araziler ile evlerin iç içe olduğu görülmektedir. Tarımda girdi maliyetlerinin artması, çiftçinin tarımdan uzaklaşmasına ve sulama kooperatif sahasının yapılaşma ile karşı karşıya kalmasına neden olmaktadır. Çiftçilerin tarımdan uzaklaşmaması, verimli tarım arazilerinin korunması ve üretimin devamlılığı için Osmangazi Sulama Kooperatifi sulama sahasının korunması oldukça önemli bir konudur.

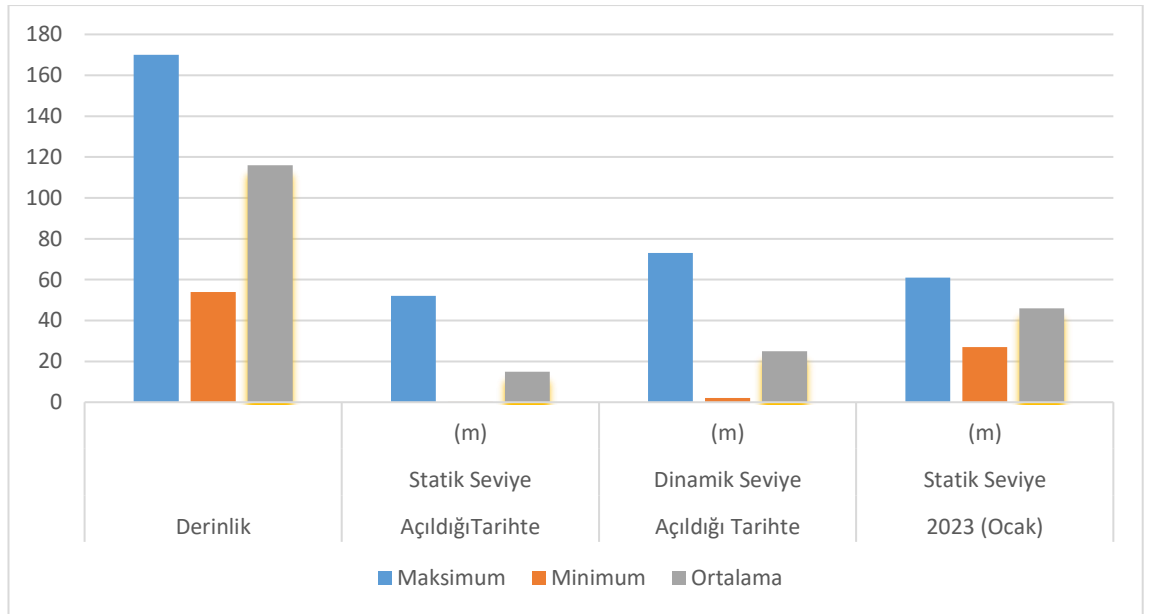
Şekil 4. 2. Kuyulara ait maksimum, minimum ve ortalama seviye değerleri

Şekil 4.2 incelendiğinde açıldığı yıldan bu yana su seviyelerinin ciddi oranda düştüğü görülmektedir. Şekil 4.3’de açıldıkları yıllara göre dinamik ve statik su seviyeleri grafikte ifade edilmiştir.

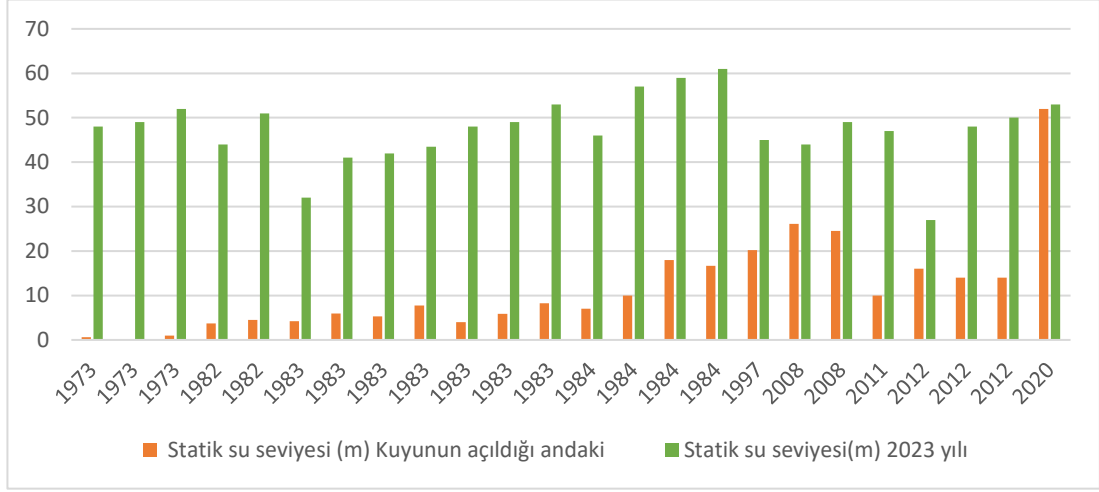
Şekil 4. 4. Kuyuların açıldığı yıl ve 2023 yılındaki statik değerleri gösteren grafik

Şekil 4.4 incelendiğinde kuyuların açıldığı yıldan itibaren statik seviyelerinin genel olarak 2023 yılına kadar oldukça düştüğü görülmektedir. Kuyu özelinde bakıldığında örneğin 1984 de Mehmet Akif bölgesinde açılan kuyunun 16,7 metreden 2023 yılında 61 metreye yükselerek 39 yılda toplamda 44,3 metre düştüğü görülmektedir. Yine Şekil 4.4 incelendiğinde 1984’te Çukurca mahallesinde açılan kuyunun 2023 yılında 39 metre düştüğü gözlemlenmiştir. Bu durumda aynı yıllarda açılrsa da seviyelerin bölgelere göre değiştiği gözlenmiştir.

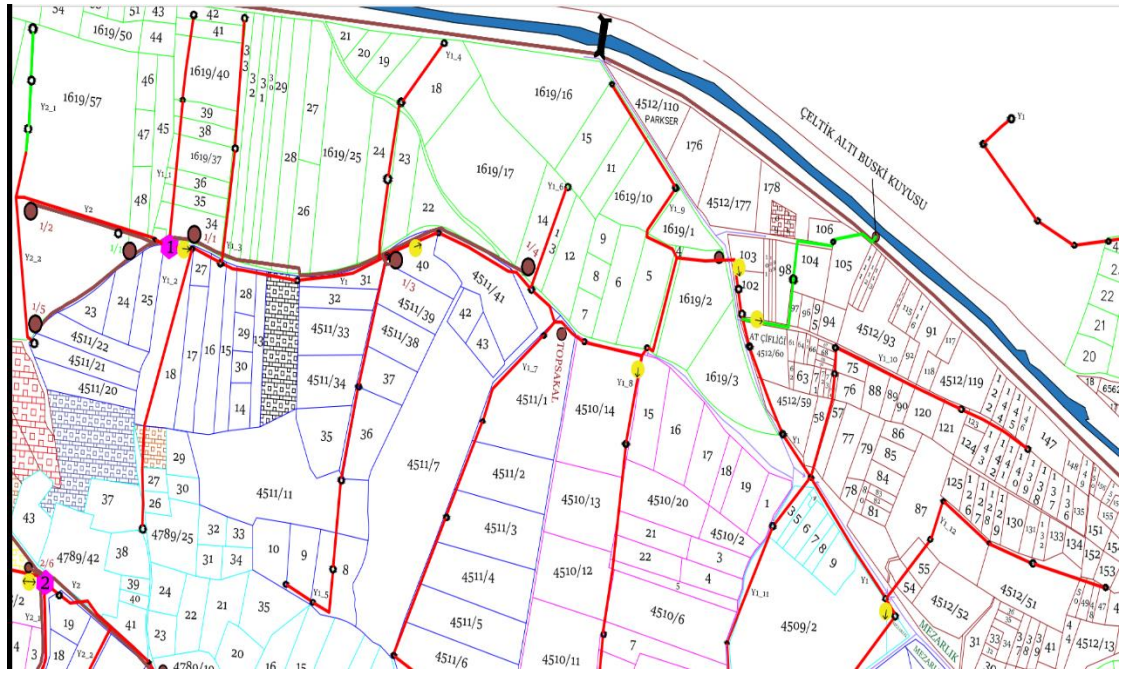
Şekil 4. 5. 1. Ünitenin sulama alanı ve sulama hatları

8 kuyu aktif su sağladığı halde ve bu bölge 3'e bölünmesine rağmen kot farkından ve boru hatlarının uzunluğundan Mehmet Akif bölgesinde ve Çeltik mahallesinin 4512 adasındaki parsellerde yine de su sıkıntısına sebep olmaktadır. 1619 ve 4512 adalarındaki parseller, Çeltik mahallesinin diğer parsellerine göre daha yüksekte kalmaktadır. Bu yüzden su önce aşağıdaki parsellere gitmektedir. Hat uzun olduğundan aşağıdaki parsellerde, çiftçiler sulamayı bitirmeden yukarıdaki çiftçilere su gitmemektedir. Bu

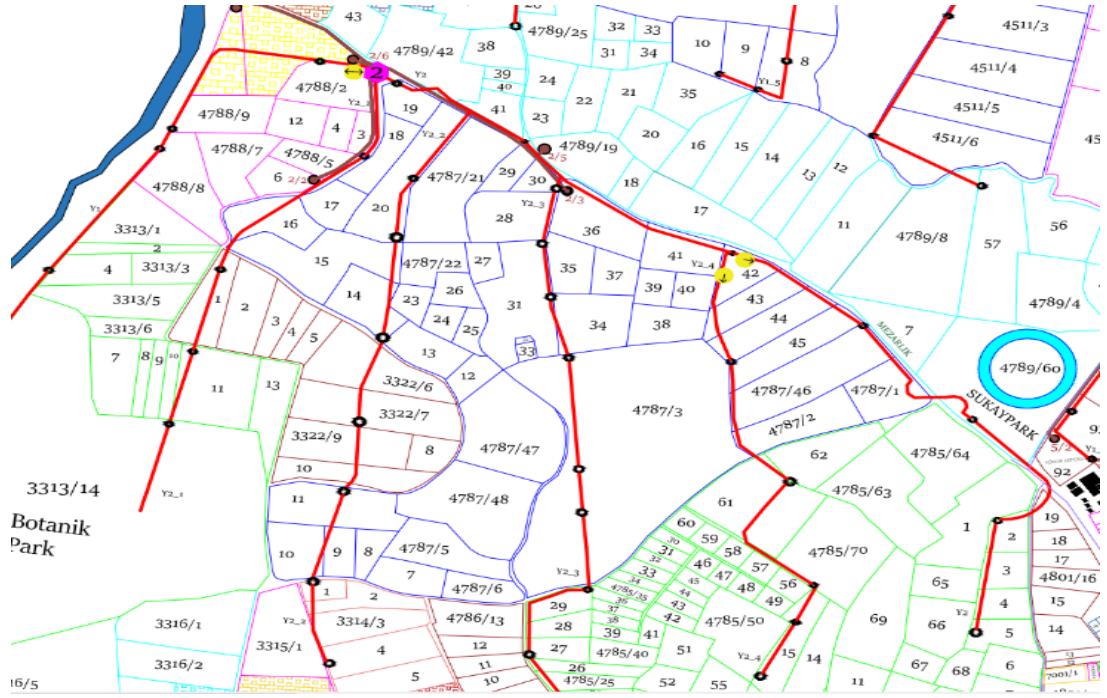
Şekil 4. 6. 2. Ünitinin sulama alanı ve sulama hatları

2. Ünite de deponun dibindeki hat vanası ve Y2- 4 kolunu kapatan vana çalışmaktadır. Y2 kolunu ortadan bölen vana çalışmamaktadır. 2. ünitenin su sıkıntısının çözülebilmesi için 4787 ada 36 parselden geçen AÇB borusuna bir hat vanası takılarak aşağı giden iki kola birden suyun gidişini engelleyip Y2-1, Y2-2, Y2-3 kollarına da suyun yeterince gitmesi sağlanabilecektir. Bunun yanı sıra çalışan 5 kuyudaki dalgıç pompaların gereğinden az su vermesi durumunda da suyun yetmeme ihtimali söz konusudur. Bu yüzden her bir dalgıç pompanın yeterli su verip vermediği kontrol edilmeli, verimsiz pompaların boş yere çalışması engellenmelidir.

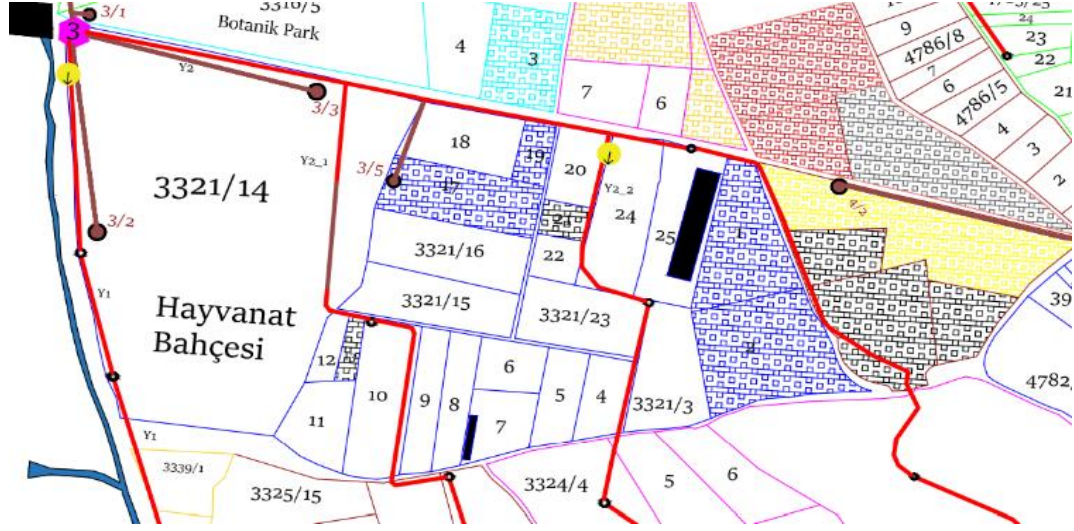
Şekil 4. 7. 3. Ünite sulama alanı ve sulama hatları

3. Ünite sadece Soğanlı mahallesindeki tarım arazilerini kapsamaktadır. Bu ünite de 5 tane kuyu aktif çalışmaktadır. Bu bölgede sezonda sadece az da olsa 3325 ada sıkıntı yaşamaktadır. Bunun sebeplerinden bir tanesi suyun önce Y2 kolundan aşağı inmesi ve bu hat dolduktan sonra 3325 adayı besleyen Y1 VE Y2-1 koluna suyun gelmesi olarak gözlenmiştir. Diğer ve en önemli sebep ise bu ünitenin zemininin killi olması ve kuyuların

verimlerinin bu sebeple düşmesidir. 3. ünitenin sulama sahası Şekil 4.7’de verildiği gibidir.

Bu üniteye çözüm önerisi olarak var olan kuyulara kompresörle hava basılarak, çakıl takviyesi yapılması ve pompanın silt çekmesinin engellenmesi olacaktır. Bu bölgede yeni bir kuyu açılacaksa inkişaf işleminin iyi yapılması gerekmektedir. Kuyuya seçilen çakılın ince ve iyi seçilmesi aynı zamanda da gerektiği kadar çakıl koyulması oldukça önemlidir. Kuyuda çalışan pompanın çakıl arasından silt değil suyu çekmesinin sağlanması pompanın ve motorun sağlığı ve suyun verimli bir şekilde alınabilmesi açısından oldukça önemlidir. 3. ünitenin 3. Kuyusundan 23/12/2022’de çıkarılan kolon borularının siltli çıktığını gösteren resim Şekil 4.8’de verildiği gibidir.

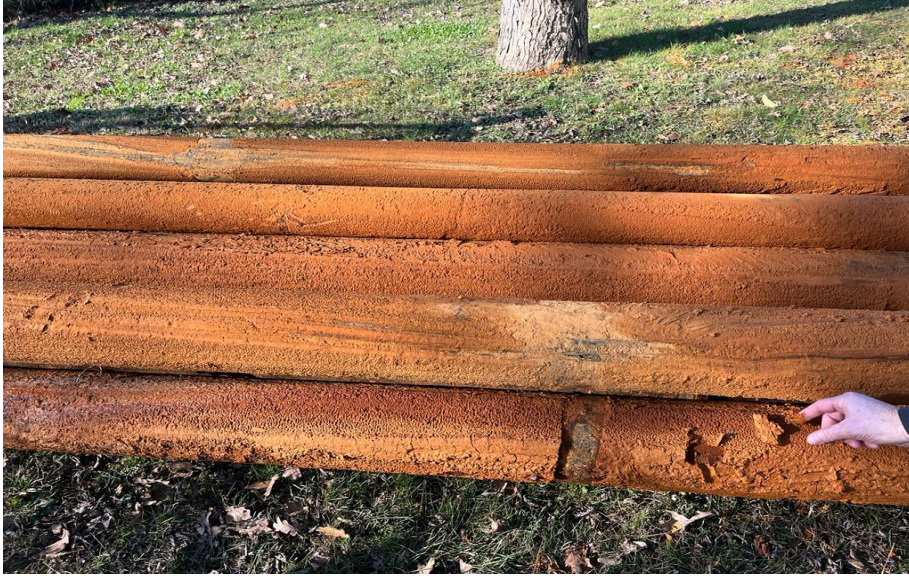
Şekil 4. 8. 3/3 nolu kuyudan çıkarılan kolon boruları

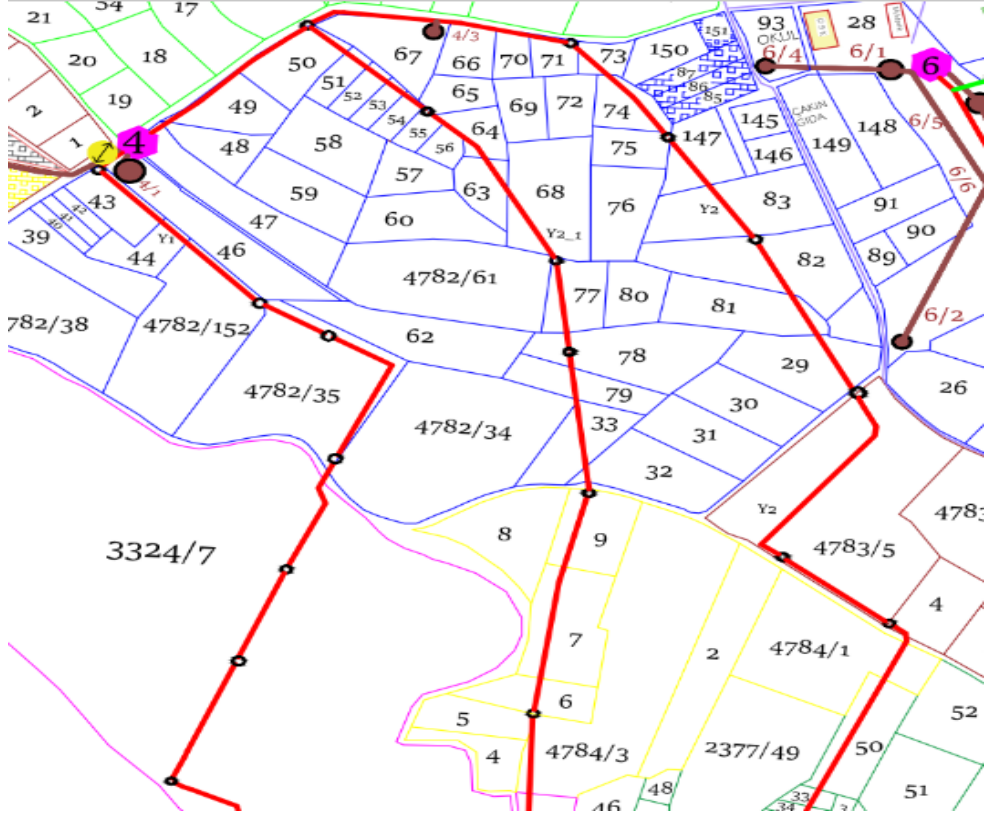
Şekil 4.9. 4. Ünite sulama sahası ve hatları

4.ünitede sıkıntı yaşanan kısmın 4782 adanın olduğu parsellerde çiftçilerden gelen tepkilerle tespit edilmiştir. Özellikle 4. Ünite deposuna yakın olan y-1 AÇB boru hattının sağındaki ve solundaki parseller sıkıntı yaşamaktadır. Kooperatif saha sorumluları ile yapılan görüşmelere istinaden kuyuların yeterli gelmediği, kuyuların verimsiz olduğu görülmektedir. 4. ünitenin kuyularına kamera ile bakılması ve pompalarının çıkarılıp bakım yapılması aynı zamanda da uygun olan bir parselde yeni bir kuyu açılması gerektiği görülmektedir.

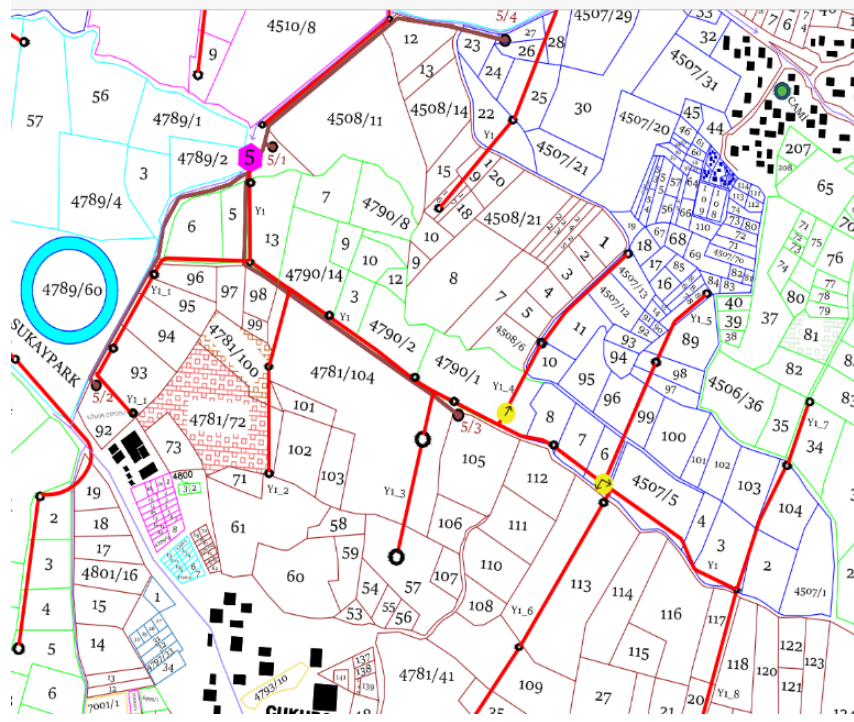
Şekil 4. 10. 5. Ünite sulama sahası ve boru hatları

Saha personelleriyle yapılan görüşmelerde 2022 sulama sezonunda pompaların dinamik seviyelerin üstünde kaldığı ve birçok pompanın verimsiz çalışmasından kaynaklı suyun yetmediği söylenmiştir. Nitekim 5/2 nolu pompanın 28/11/2022 tarihinde kamera ile görüntülerine bakılması sonucu, 32 metrede teçhiz borusunda yırtık olduğu, bu yırtık olan yerden pompanın kum ve çakıl çektiği ve kuyuyu 102 metre kadar molozla doldurduğu görülmüştür. Dolayısıyla bu yapılan çalışma ile kuyu tabanının yüzeyden 48 metre olduğu aynı zamanda da kuyunun statik seviyesinin 39 metrede olduğu ve dolayısıyla kuyunun kullanılamayacağı görülmektedir. Bu durumda pompaların bakım ve onarımlarının yapılması, tüm kuyuların durumlarının bakılıp görülmesi ve gerekiyorsa kuyu sayısının artırılması gerektiği düşünülmektedir.

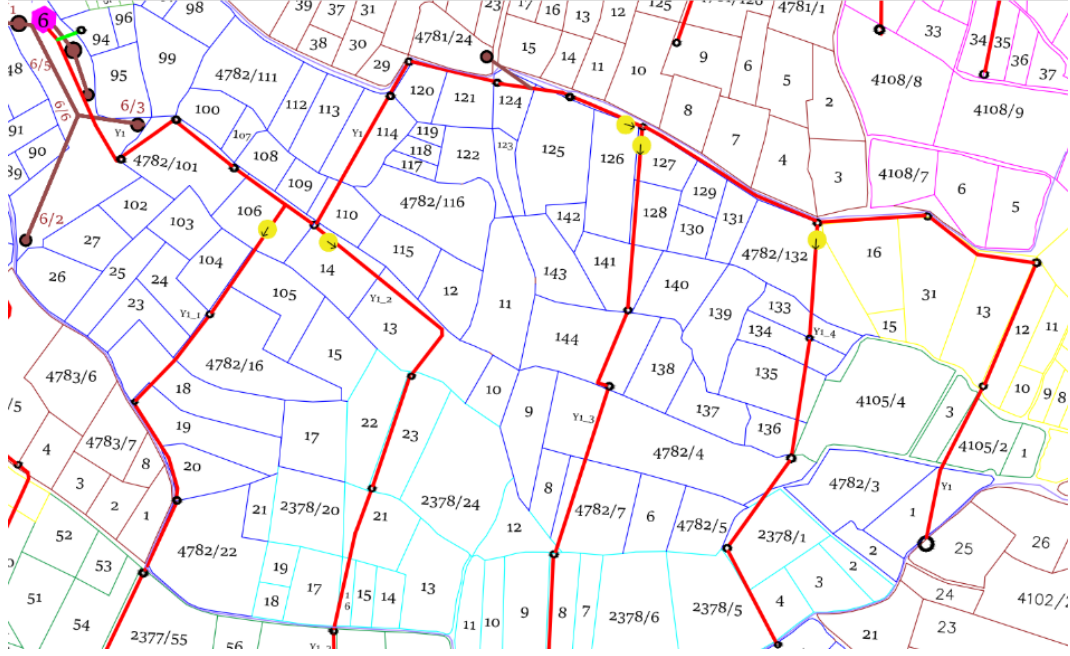
Şekil 4. 11. 6. Ünitenin sulama alanı ve boru hatları

Bu bölgede yaşanan su sıkıntısının kuyuların verimsizliğinden kaynaklı olduğu düşünülmektedir. Nitekim 21/12/2022’de 6/1 nolu kuyuya kamera ile bakılmış ve 40 metrede teçhiz borusunda yırtık olduğu görülmüştür. Su seviyesi bu kuyuda 46 metrede olup pompa motor montaj derinliği ise 54 metredir. Yine kuyu görüntülerine bakıldığında 63 metrede de yırtık olduğu ve teçhiz borusunun içeri doğru eğilmesinden dolayı pompa motorun daha ileri gidemeyeceği görülmektedir. Saha personelleri ile yapılan görüşmelere göre, bu kuyunun sulama sezonunda su çekmediği, pompanın dinamik seviyenin üstünde kaldığı görülmüştür. Bu ünite de bütün kuyulara bakılması gerektiği ve kullanılmayacak kuyuların yerine, yeni kuyuların açılması gerektiği yapılan araştırmalar neticesinde görülmüştür. Şekil 4.11’de de görüldüğü üzere 6 kuyu haricinde 4781 ada 24 parselde bir kuyu daha olduğu görülmektedir. Bu kuyunun elektrik bağlantısı olmadığından aktif olmadığı ve elektrik aboneliğinin yapıp 6. Üniteye hizmet vermesi, bu kuyunun 6. Üniteyi az da olsa rahatlatacağı düşünülmektedir.

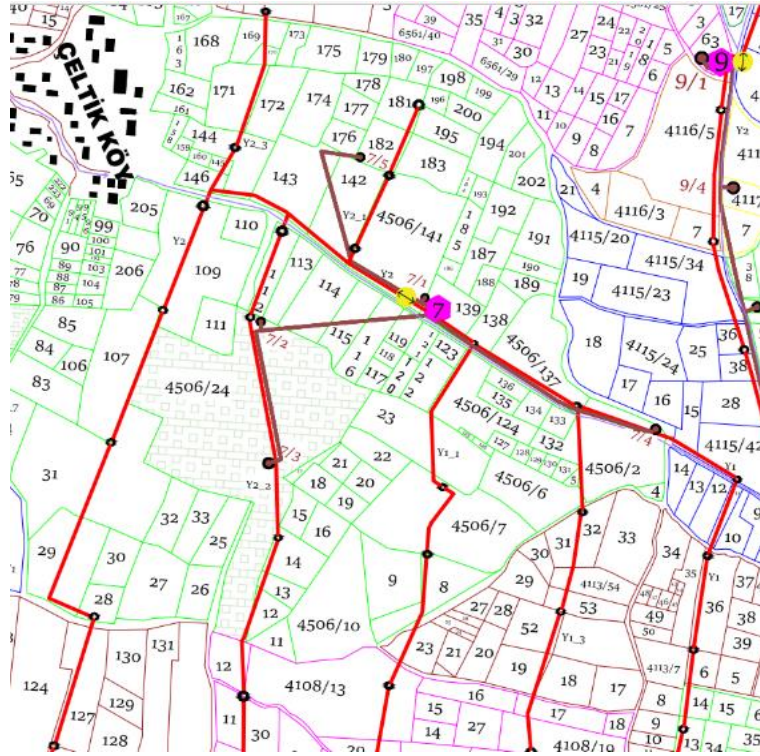
Şekil 4. 12. 7. Ünitenin sulama sahası ve boru hatları

7. ünite de diğer ünitelerde olduğu gibi su sıkıntısı yaşanmaktadır. 5 kuyu olmasına rağmen bazı çiftçilerin su alamaması kuyulardaki pompa motorların verimsizliğinden kaynaklanabilmektedir. Bu durumda kuyulardaki dalgıç pompa motorların çıkışlarına debimetre bağlanıp pompaların ve kuyuların kapasitelerinin altında su verip vermediği tespit edilmeli daha sonra uygun olan dalgıç pompanın kuyulara montajı sağlanmalıdır.

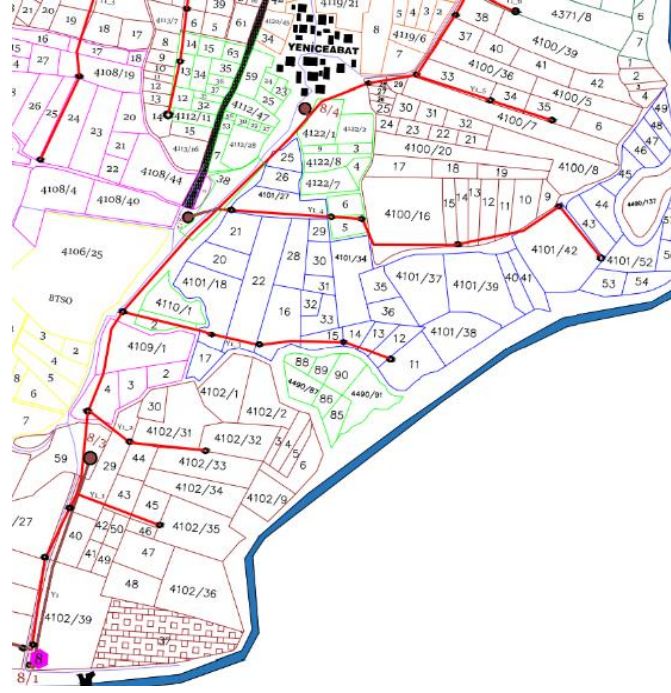
Şekil 4.13. 8. Ünitenin sulama alanı ve boru hatları

Bu ünite 31/10/2022'de, 4102 ada 29 parsel bir kuyu daha açılmıştır. Bu kuyunun 2023 yılı sulama sezonunda 8. üniteyi rahatlatacağı düşünülmektedir.

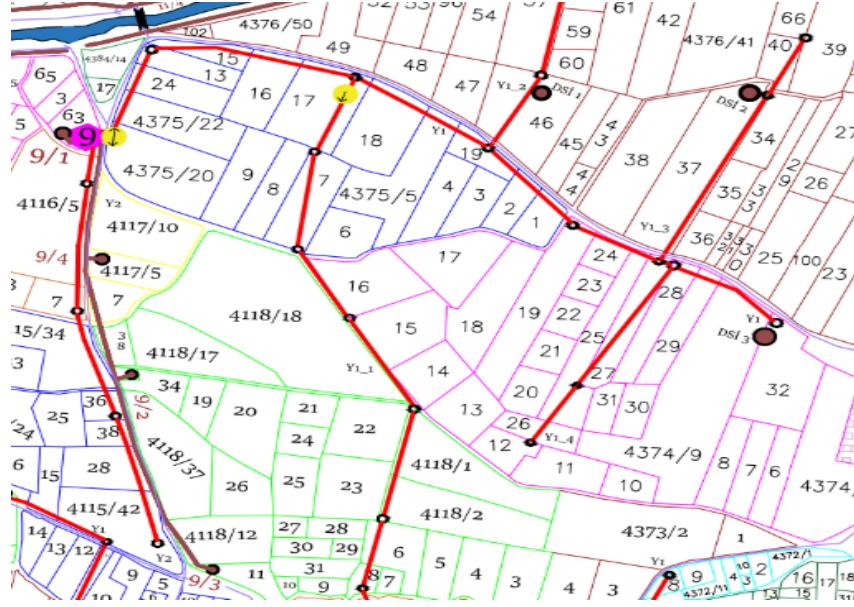
Şekil 4.14. 9. Ünitinin sulama alanı ve boru hatları

Bu ünite, 4375 adadaki parseller sıkıntı yaşamaktadır. Var olan kuyuların durumlarına bakılmalı ve yeni bir kuyu açılması önerilmektedir.

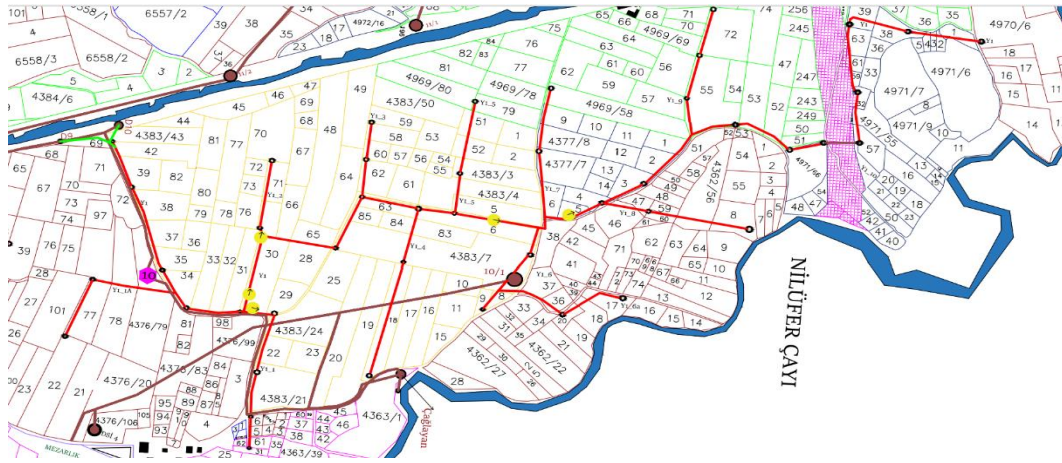
Şekil 4.15. 10. ünitenin sulama alanı ve boru hatları

10 ünite de yaşanan su sıkıntısı için Devlet Su İşleri (DSİ) 4 tane kuyu açmıştır. DSİ kuyu numaraları; 65081, 65082, 65083, 65084 olan bu kuyuların elektrik ve yeraltı boru hattı bağlantıları henüz yapılmamıştır. Bu kuyular devreye girmeden 10. ünitenin su sıkıntısının çözülemeyeceği aşıkardır. 65081 nolu kuyu 2022 sulama sezonunda kooperatif imkanları ile devreye alınmıştır. 2023 sulama sezonunda, kalan 3 kuyunun DSİ tarafından tamamlanması beklenmektedir.

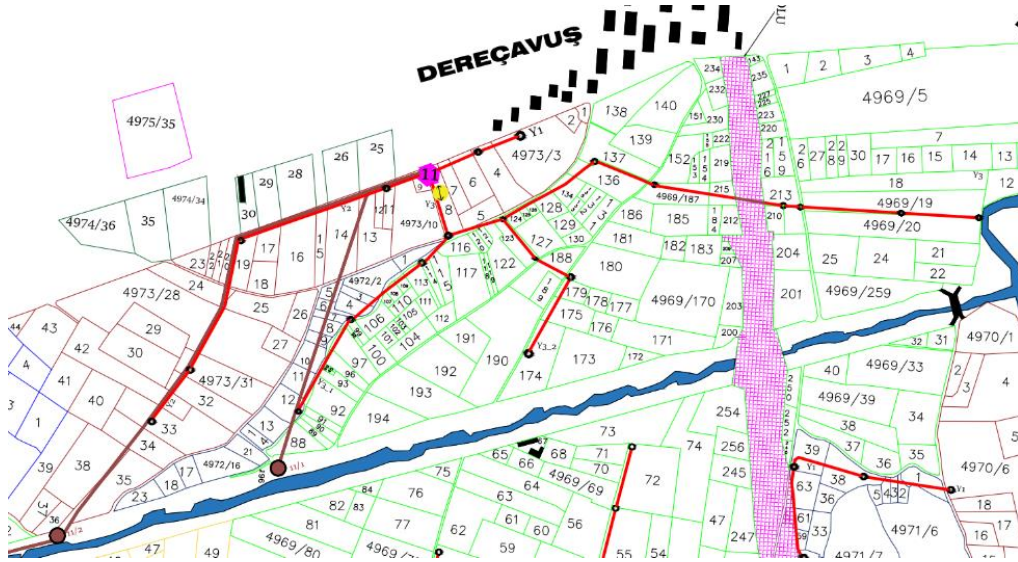
Şekil 4. 16. 11. ünitenin sulama alanı ve boru hatları

11. ünite de 4973 adadaki çiftçilerin suyu yeterince iyi alamıyor olmalarından kaynaklı mağduriyet yaşadıkları, sulama sezonunda gelen tepkilere bakılarak bilinmektedir. 2022 sulama sezonunda 11. Ünite de ki 4 kuyudan 11/2 nolu kuyunun suyu bitirip devre dışı kalması, 2022 sulama sezonunda suyun yetmemesinin en önemli sebeplerinden biri olmaktadır. Geriye kalan 3 kuyunun bakım ve onarımlarının yapılması 11/2 nolu kuyu yerine de yeni bir kuyunun açılması önerilmektedir.

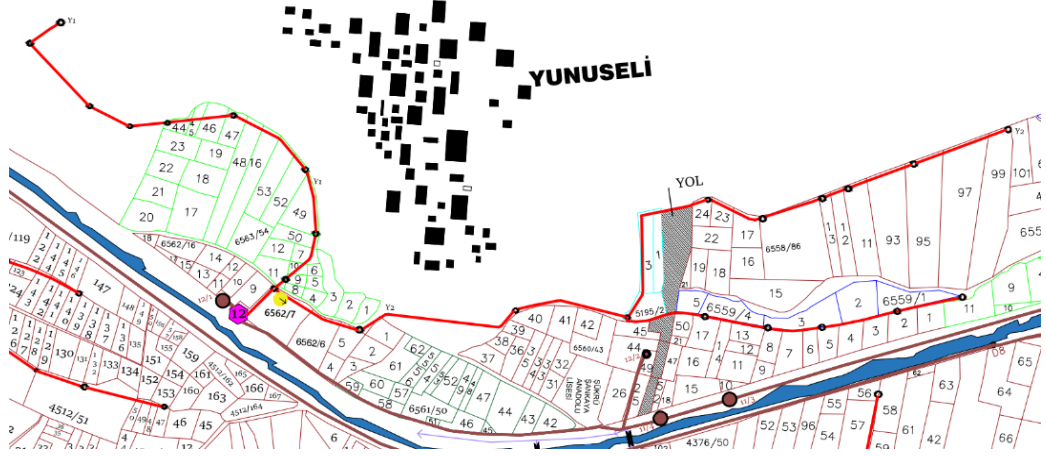
Şekil 4. 17. Ünitenin sulama alanı ve boru hatları

12. Ünite 6560, 6561 ve 6562 adalarda su sıkıntısı yaşanmaktadır. Bunun sebeplerinden biri suyun, kot farkından dolayı 6558 ve 6559 adalardaki AÇB borularının son noktalarına gitmesidir. Suyun 6560, 6561 ve 6562 adalarda da kalması için 6560 ada 45 parselde su alma vanasının sağ tarafına bir hat vanası koyulması gerekmektedir. Böylece suyun aşağıya hızla akışı önlenebilecektir.
