**GELENEKSEL ANADOLU CAMİ MİMARİSİNDE
AHŞABIN YAPISAL KULLANIMI**

(YÜKSEK LİSANS TEZİ)

HASAN AYDIN

BURSA - 2017

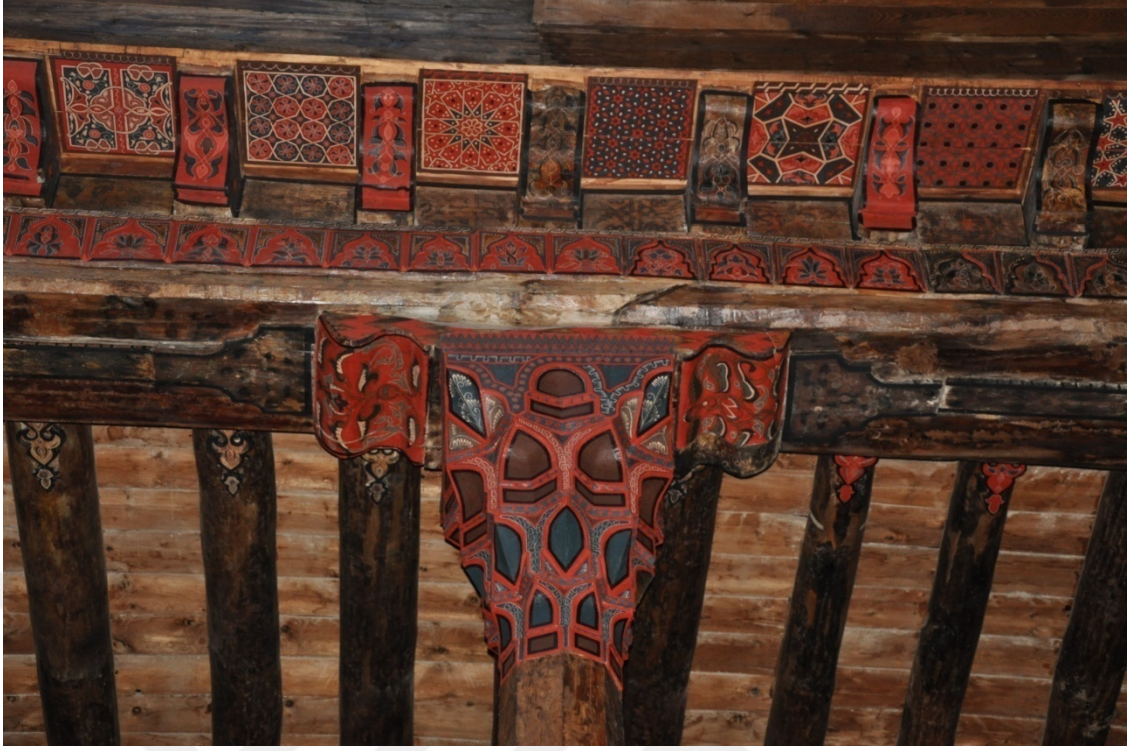
Şekil 4.2. Beyşehir Eşrefoğlu Camii ahşap dikme başlığı görünümü (Aydın 2015)

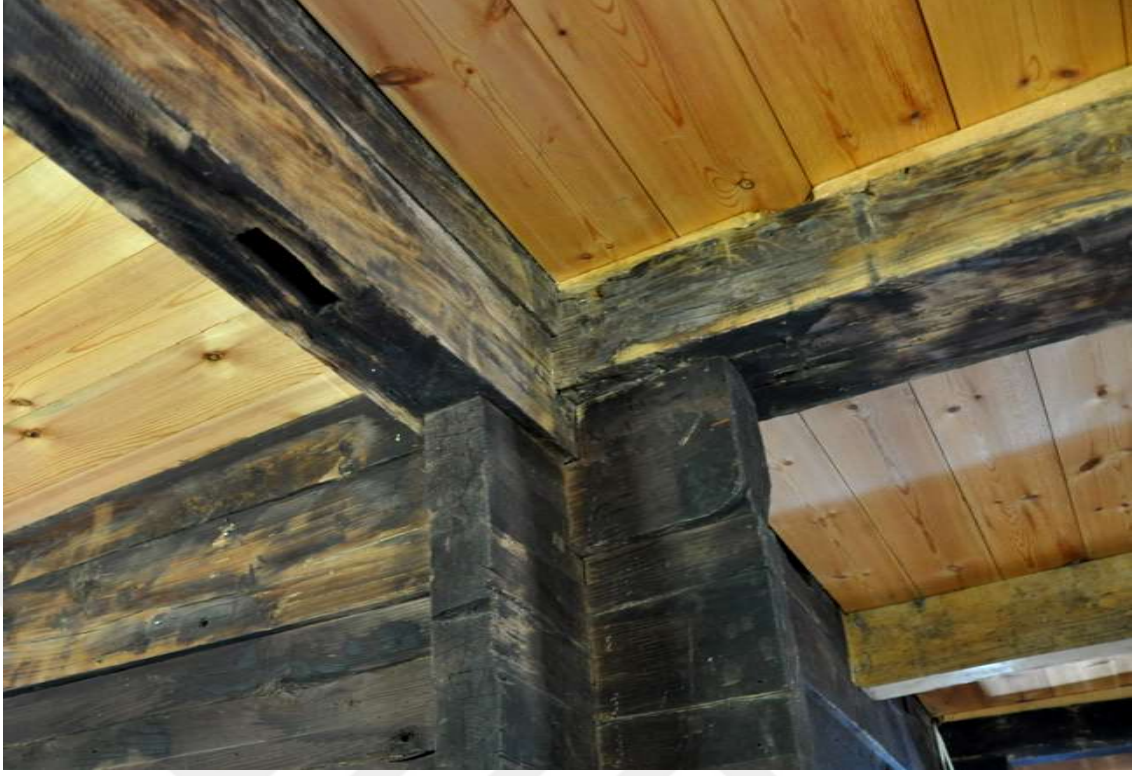
Şekil 4.4. Artvin Düzköy Köyü Camii duvar ve kiriş birleşimi(Aydın 2016)

Araştırma kapsamında incelenen her caminin mimari kurgu, yapı elemanlarında malzeme kullanım biçimleri ve iç mimari unsurları bakımından karakteristik özellikleri bulunmaktadır. Örneğin 13.yüzyıldan kalma Beyşehir Eşrefoğlu Camii, harim içerisinde bulunup üstü açık halde olan ve cami içerisindeki nem oranını dengeleyerek ahşap yapı elemanlarının korunmasını sağlayan kar kuyusu, mihrabındaki çini işleme, ahşap yapı elemanları üzerinde bulunan kök boya ile hazırlanmış motifleri ile başlı başına bir yapısal hazine niteliğindedir (Şekil 4.1., Şekil 4.2., Şekil 4.3).Diğer yandan örneğin Artvin Düzköy Köyü Camii kırsal alanda yerel malzeme ve kaynaklarla yapılmış olan ve kapı, pencere gibi yapı elemanlarında başarılı ahşap işçiliği ile öne çıkan camilere örnek teşkil etmektedir. Cami genelinde yapı elemanlarının birleşimlerinde çivi gibi metal elemanların kullanılmamış olması, birleşimlerde geçme yöntemlerinin tercih edilmesi takriben 150 senelik olan yapının günümüze değin büyük ölçekte özgünlüğünü koruyarak ulaşmasının başlıca nedenlerindedir (Şekil 4.4., Şekil 4.5., Şekil 4.6., Şekil 4.7).

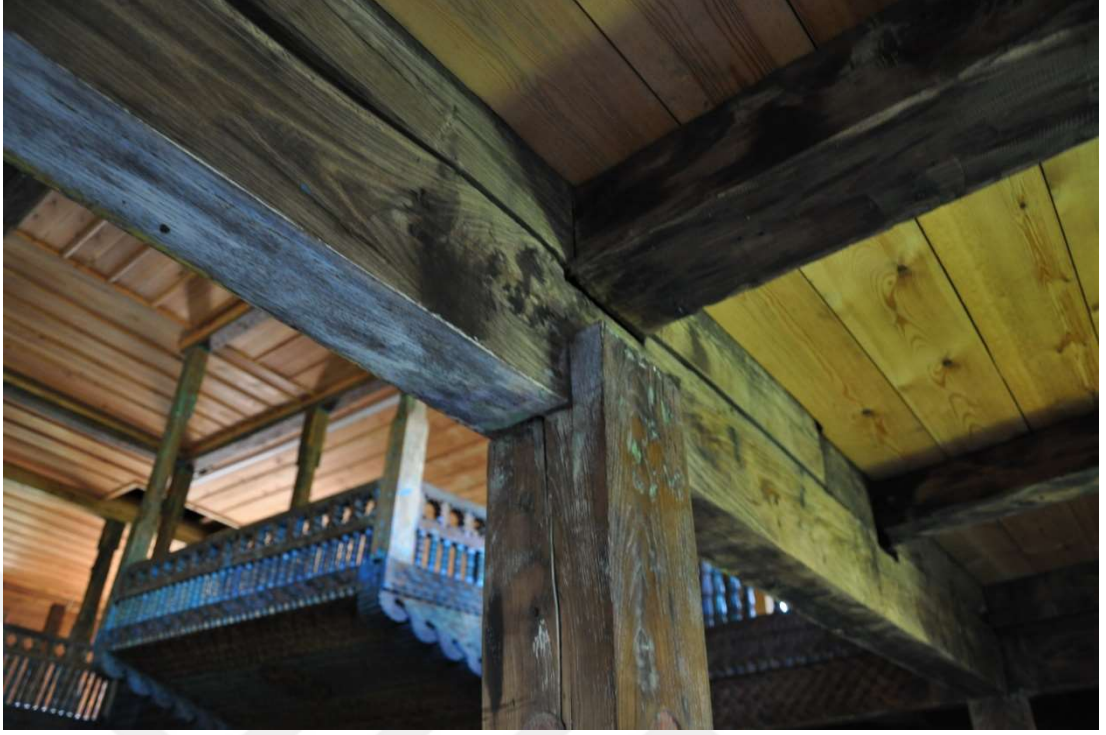
Şekil 4.6. Artvin Düzköy Köyü Camii dikme ve kiriş birleşimi (Aydın 2016)

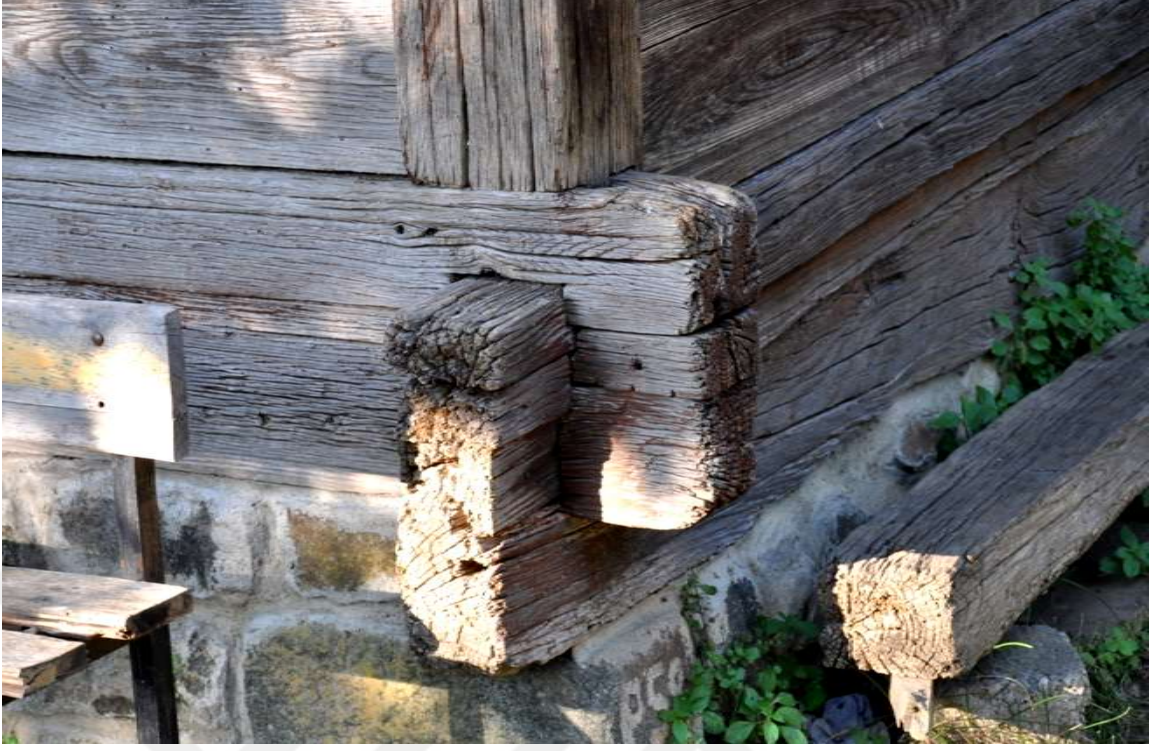
Şekil 4.8. Artvin Düzköy Köyü Camii temel çantı detayı(Aydın 2016)

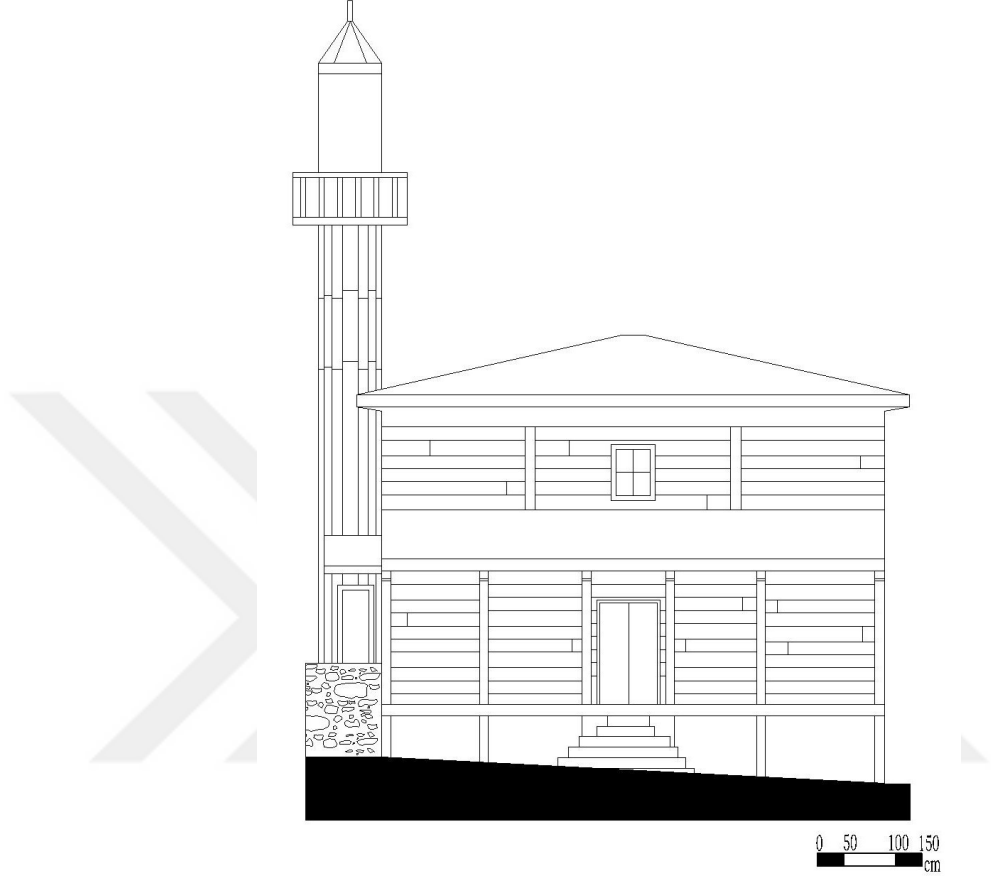
kapısı, mahfil kotunda cephenin orta noktasında bulunan dikdörtgen biçimli, düşey ahşap pencere görülmektedir (Şekil 4.28).

Şekil 4.28.İznik Elmalı Camii kuzeybatı cephe çizimi(Aydın 2015)

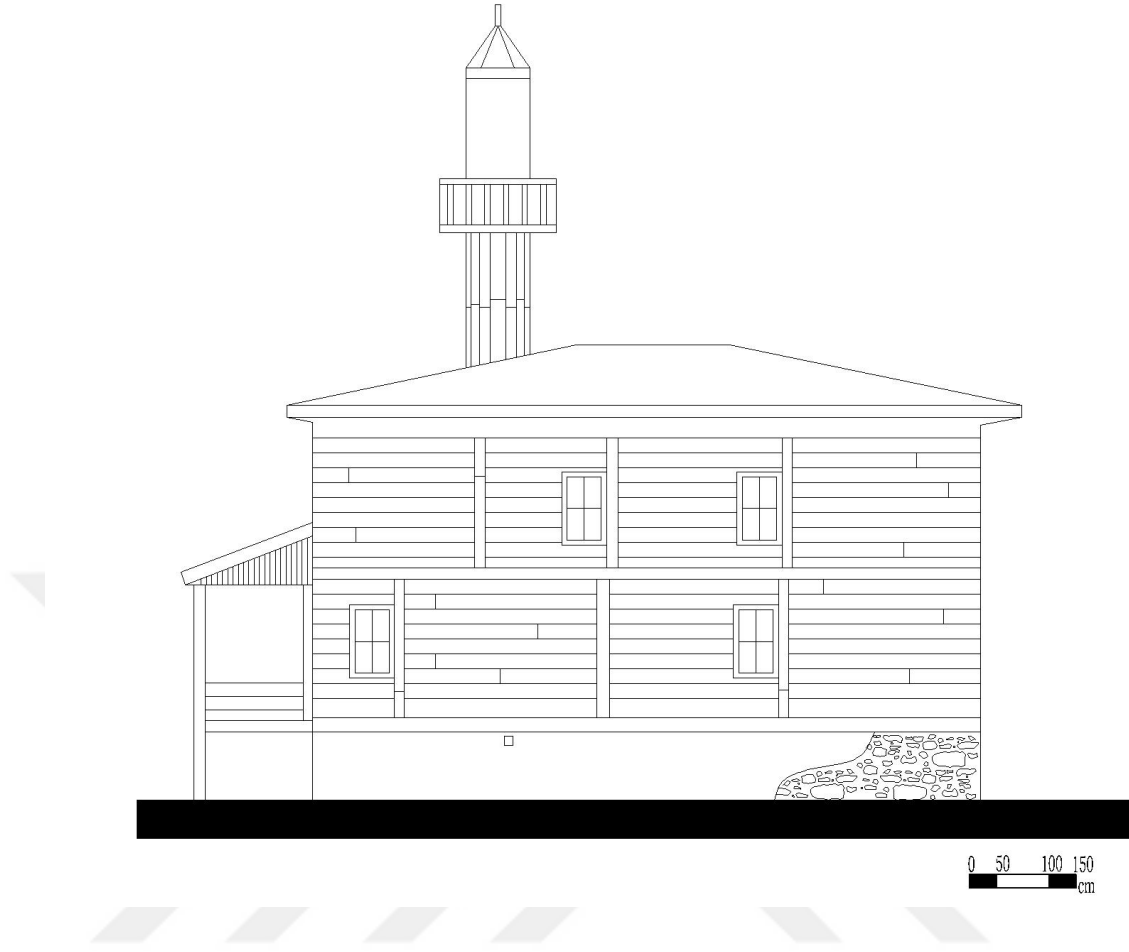
Yapının güneybatı cephesinde son cemaat yerini taşıyan ahşap dikme ve devamındaki bodrum kat yığma taş duvarı, söz konusu duvarın üstündeki ahşap çandı duvarlar, yapının zemin katında son cemaat yerinin çatısını taşıyan iki ahşap dikme ve bağlantılarını sağlayan ahşap kiriş, son cemaat yerinin tek yöne eğimli çatısı, baklava biçiminde süslemeli ahşap korkuluk, ana ibadet mekânının ahşap dikmeler arası yığma ahşap duvar, iki adedi zemin kotunda, iki adedi ise mahfil kotunda bulunan dikdörtgen biçimli dört adet düşey ahşap pencere görülmektedir. (Şekil 4.29).

Şekil 4.29. İznik Elmalı Camii güneybatı cephe çizimi(Aydın 2015)

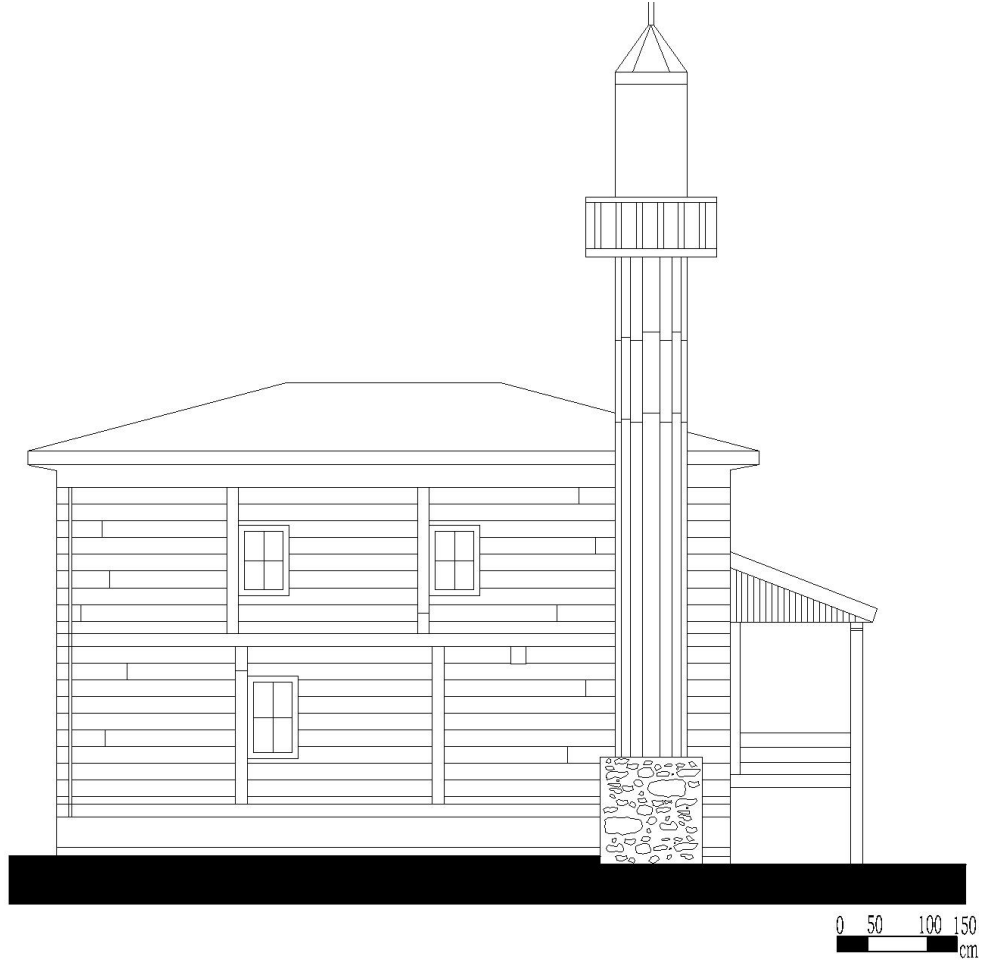
Yapının kuzeydoğu cephesinde moloz taş örgülü bodrum duvarları üzerinde ahşap dikmeler arası yığma ahşap duvar, bir adedi zemin kotunda, iki adedi ise mahfil kotunda bulunan dikdörtgen biçimli üç adet düşey ahşap pencere, cephenin kuzey ucunda duvara bitişik minare, devamında son cemaat yeri altındaki taşıyıcı ahşap dikme, yapının zemin katında son cemaat yerinin çatısını taşıyan iki ahşap dikme ve bağlantılarını sağlayan ahşap kiriş, son cemaat yerinin tek yöne eğimli çatısı, baklava biçiminde süslemeli ahşap korkuluk görülmektedir (Şekil 4.30).

Şekil 4.30. İznik Elmali Camii kuzeydoğu cephe çizimi(Aydın 2015)

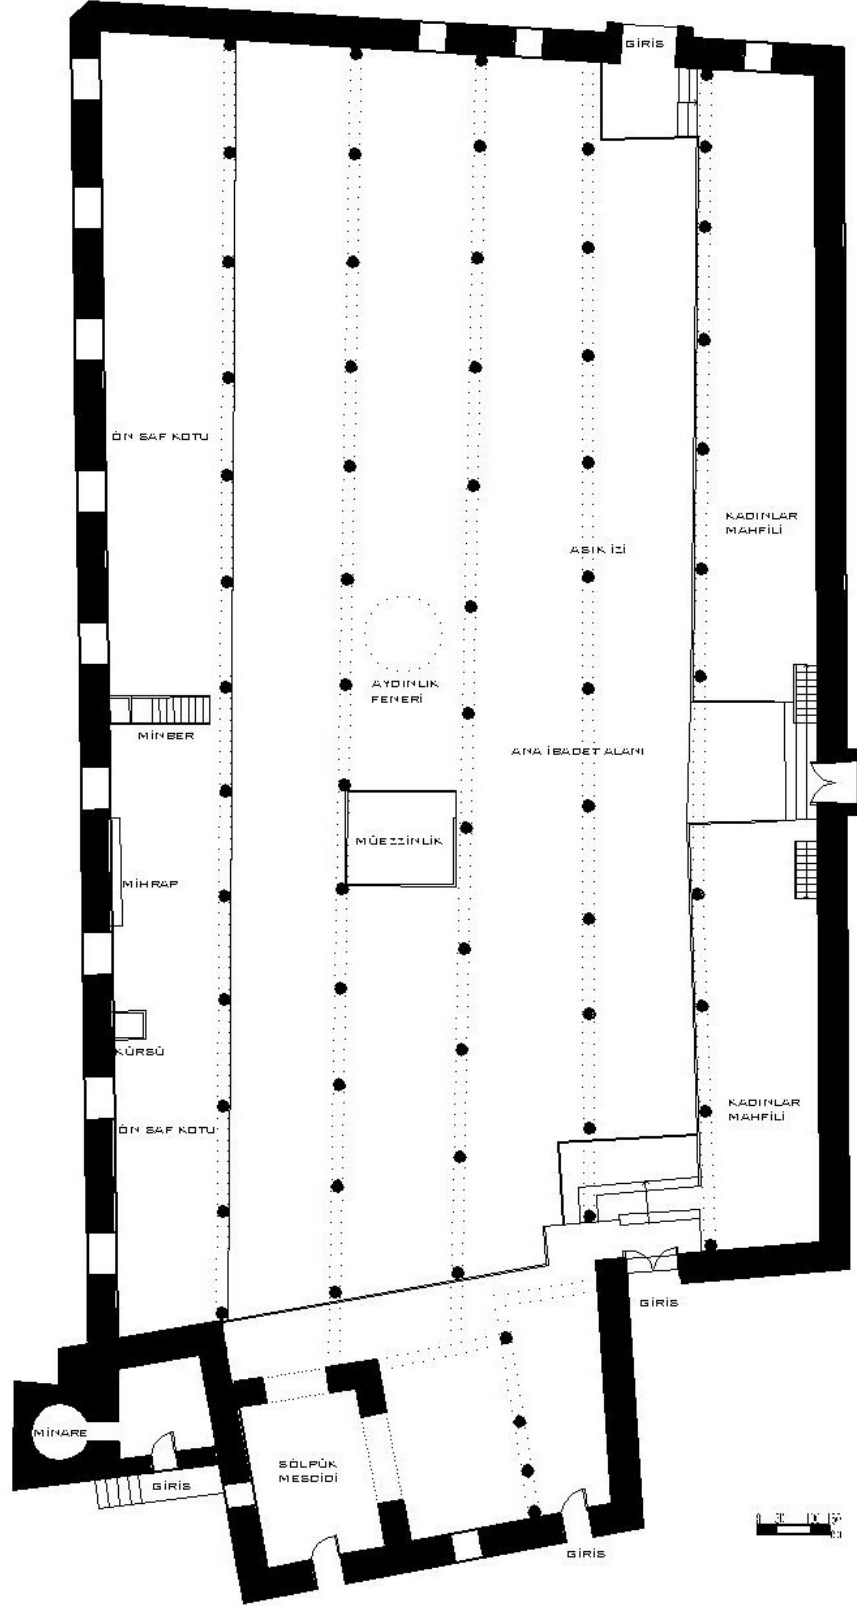
Şekil 4.61. Sivrihisar Ulu Camii planı(Aydn 2015)

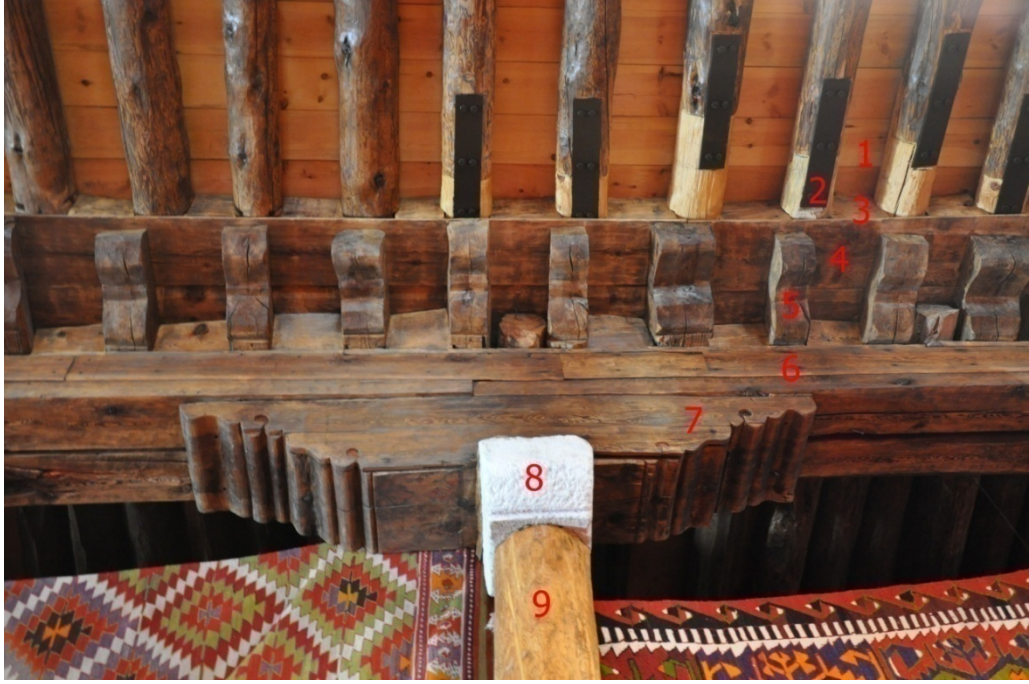
Şekil 4.94. Sivrihisar Ulu Camii dikme detayı(Aydın 2015)

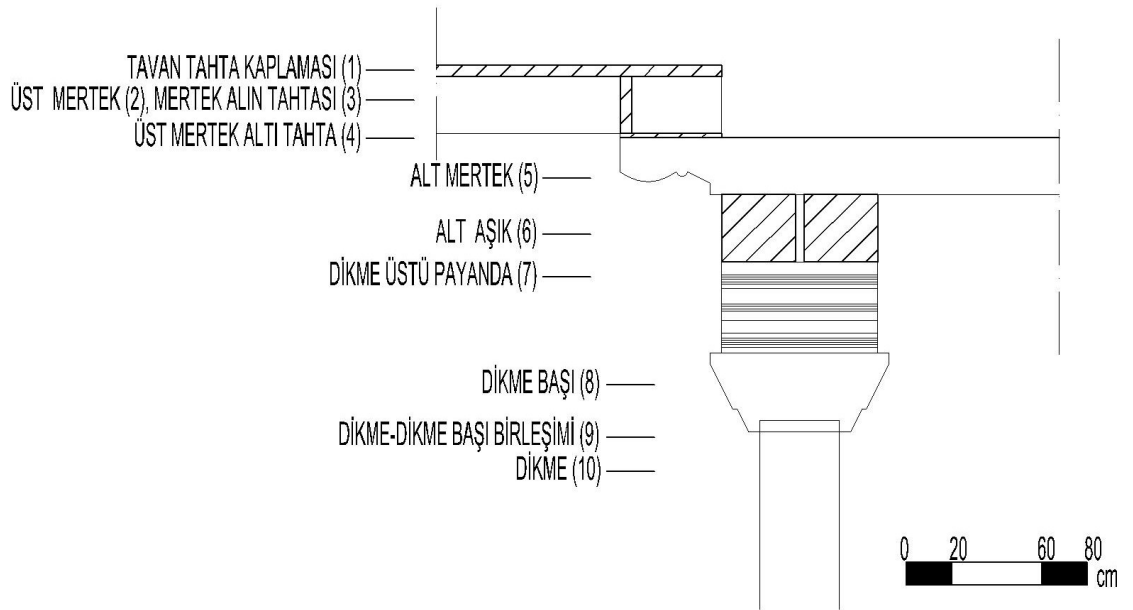
Şekil 4.95. Sivrihisar Ulu Camii dikme başlığı detay çizimi(Aydın 2015)

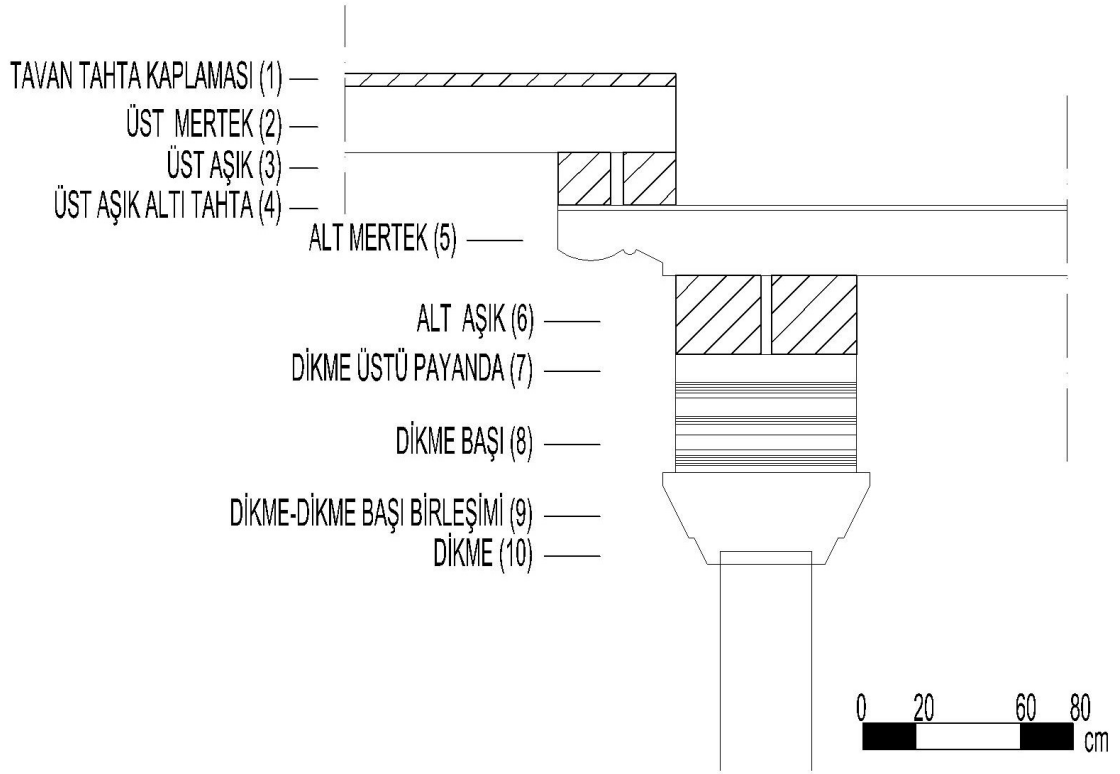
Şekil 4.96. Sivrihisar Ulu Camii dikme başlığı detay çizimi(Aydın 2015)

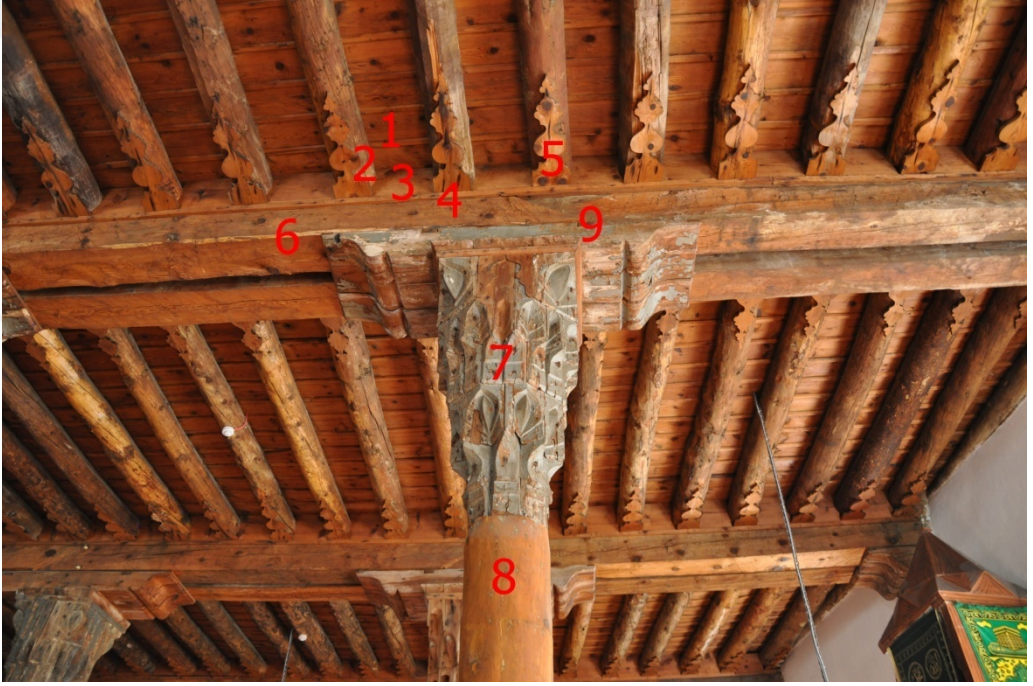
Şekil 4.160. Dikme başı ve taşıyıcı sistem detayı (Aydın 2015)

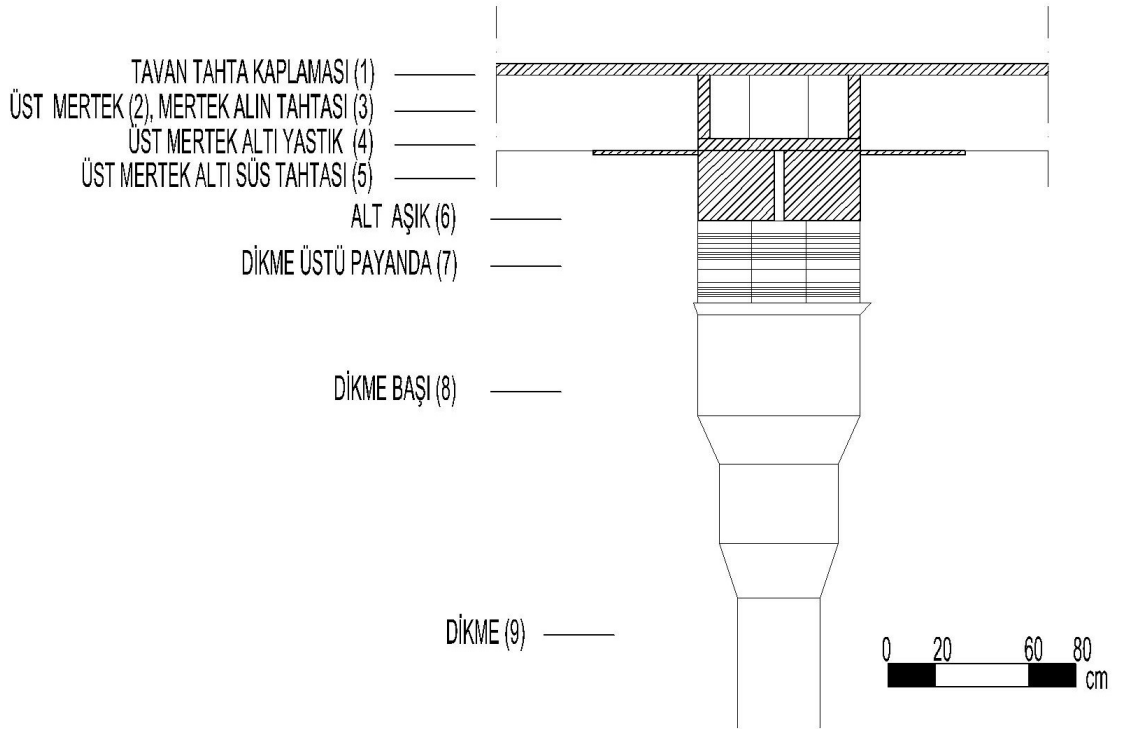
Şekil 4.162. Dikme başı ve taşıyıcı sistem detay çizimi (Aydın 2015)

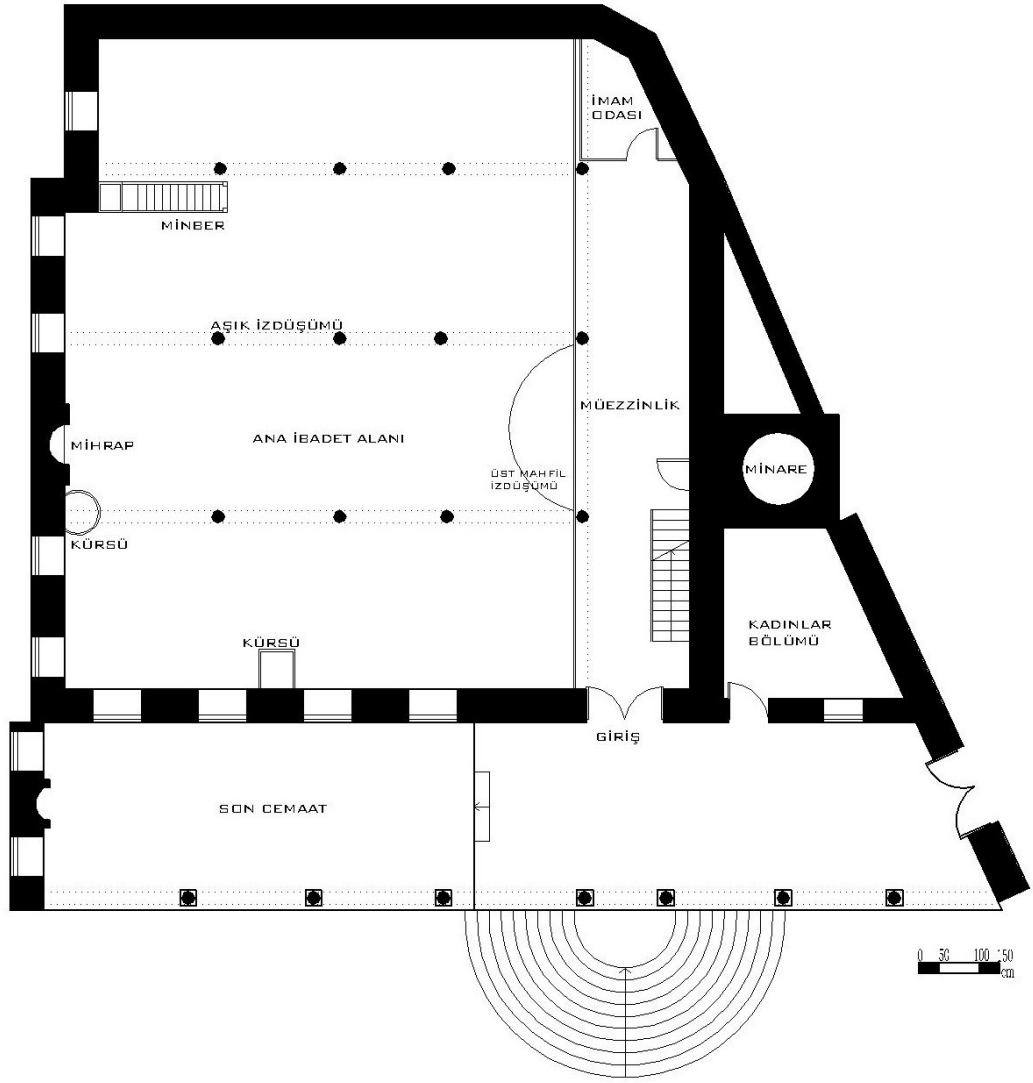
Mülkiyet sorunu nedeni ile yamuk planlı inşa edilen cami 400m² kapalı, avlu ile birlikte 590m² lik bir alana sahiptir (Şekil 4.232).(Sarıköse 2008). Cami alanına ana giriş doğu cephesinden verilmiştir (Şekil 4.233). 10 basamaklı merdiven ile revak kısmına geçiş yapılmaktadır. Bu bölüm yazlık mescit şeklinde düşünülmüştür. Revak örtüsünü caminin beden duvarları 7 ahşap dikme taşımaktadır (Şekil 4.234., Şekil 4.235., Şekil 4.236.,Şekil 4.237.,Şekil 4.238.,Şekil 4.239).

Şekil 4.232. Sille Ak Camii planı (Aydın 2015)

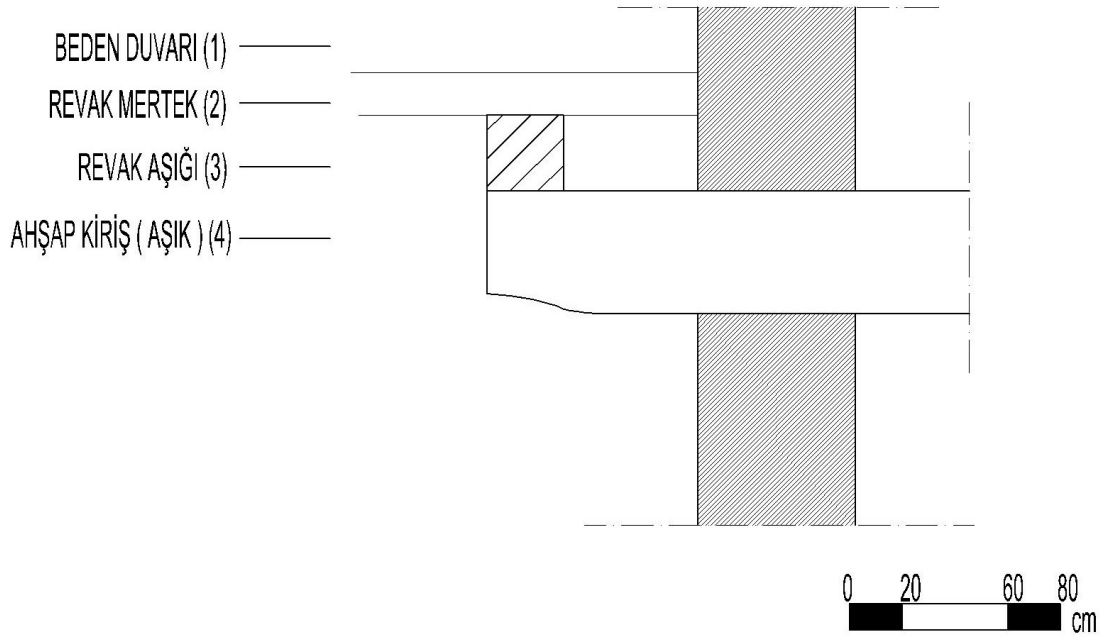
Şekil 4.276. SilleÇay Camii ahşap taşıyıcı sistem detay çizimi (Aydın 2015)

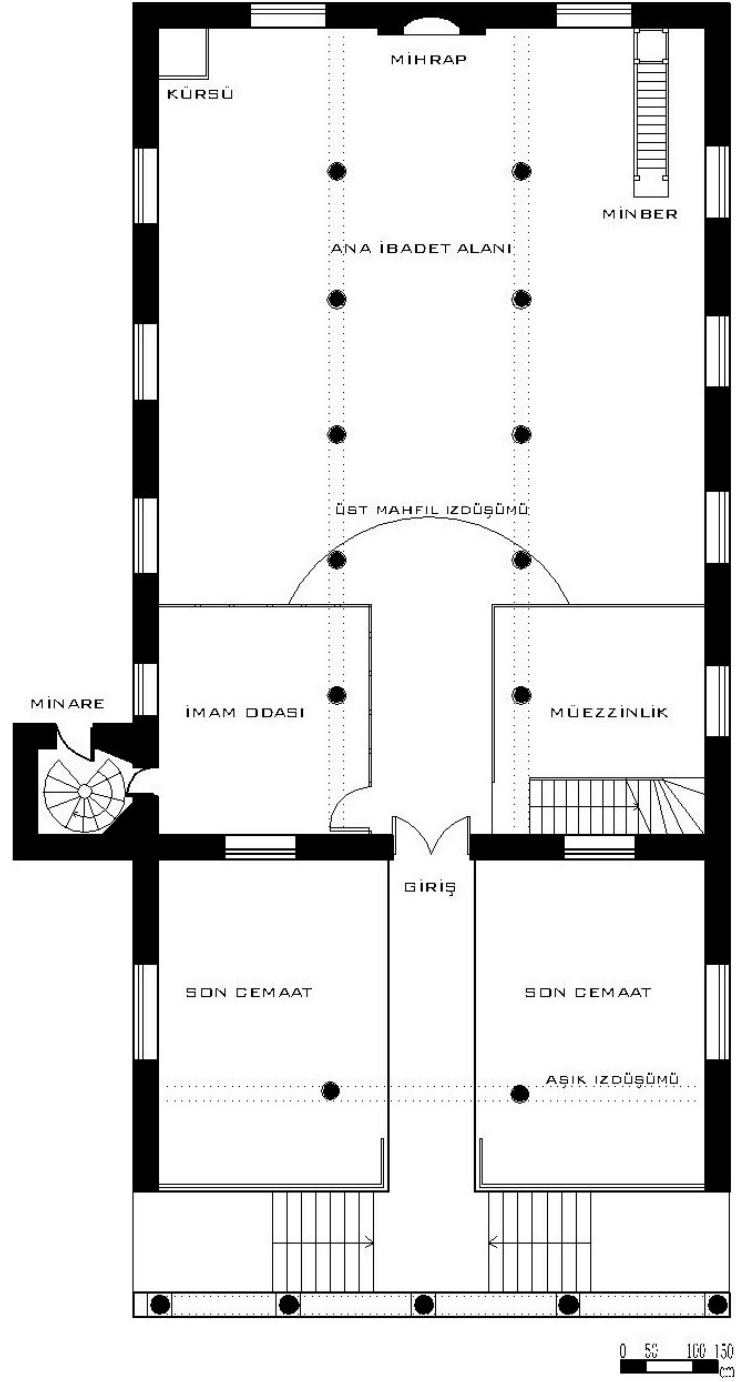
Şekil 4.277.Sille Çay Camii planı (Aydın 2015)

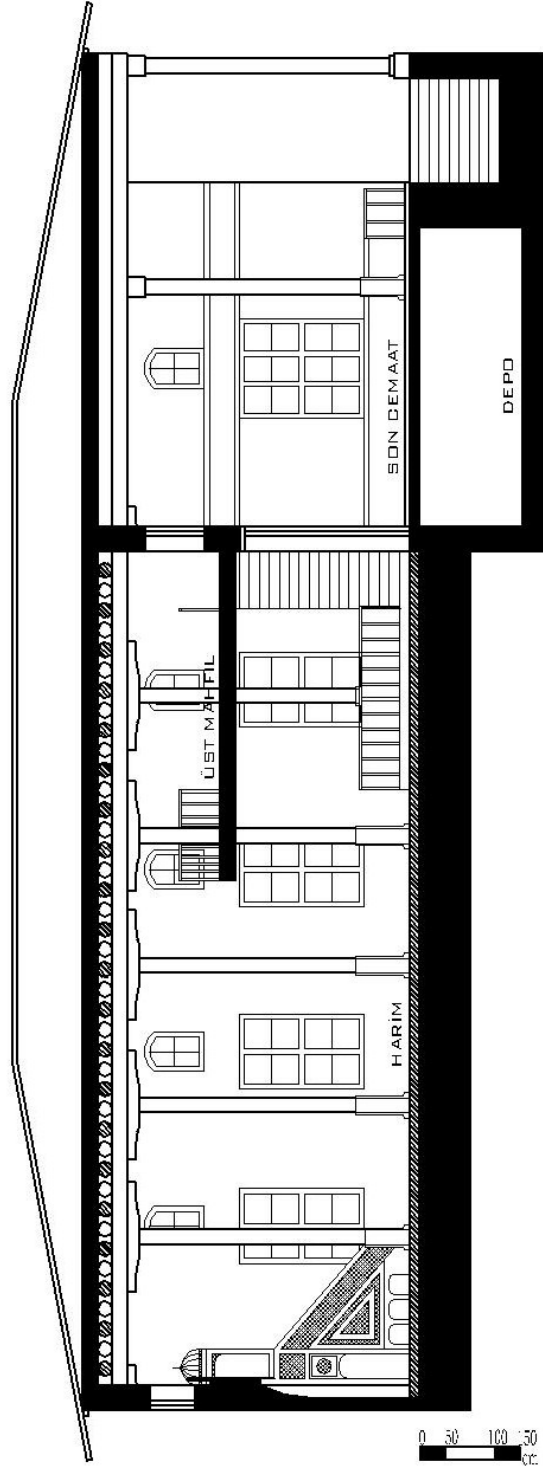
Şekil 4.282. SilleÇay Cami kesiti (Aydın 2015)

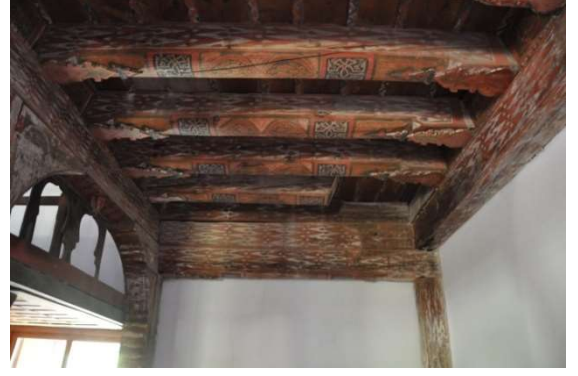
Şekil 4.333. Mahmut Bey Camii mahfil döşeme altı görünümü (Aydın 2014)

Mahmut Bey Camii birleşim detaylarında esasen metal çivi kullanılmamıştır. Çivinin kullanılmamış olması demirin zamanla korozyona uğraması sonucu ahşap malzemeye zarar verme ihtimalini ortadan kaldırmıştır. Birleşimlerde daha ziyade yapı parçalarının birbiri ile iç içe geçirildiği veya ara elemanların kullanıldığı görülmektedir (Şekil 4.332.,Şekil 4.333).

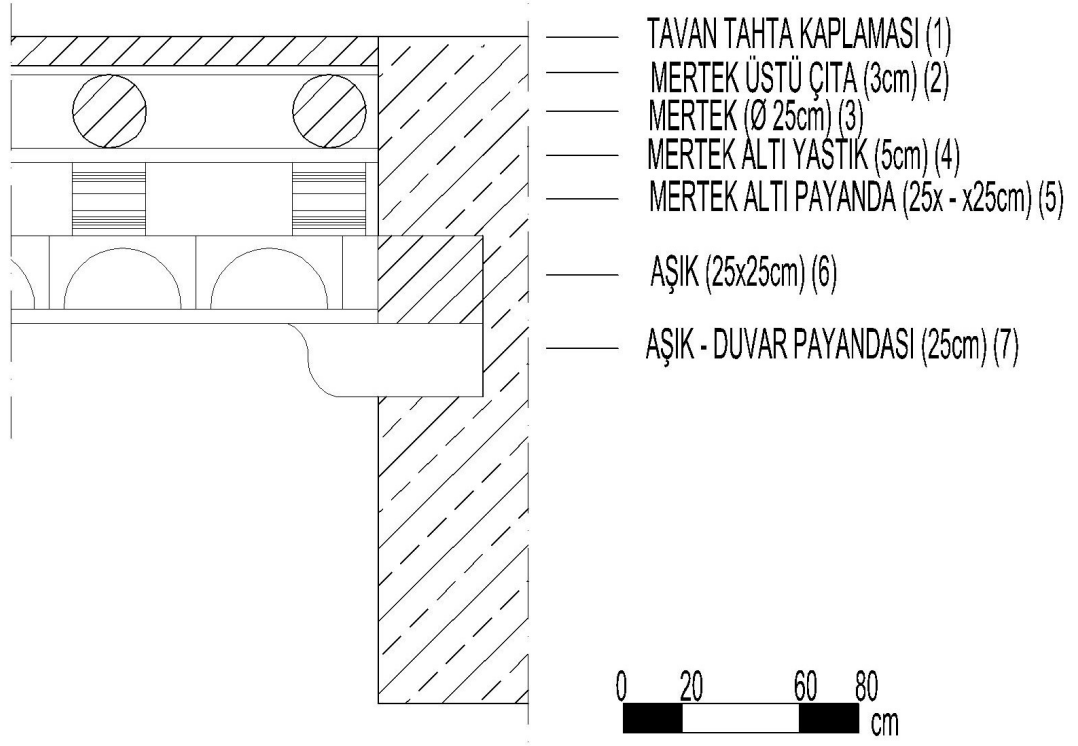
Şekil 4.345. Mahmut Bey Camii yapı taşıyıcı duvar bindirme detayı (Aydın 2014)

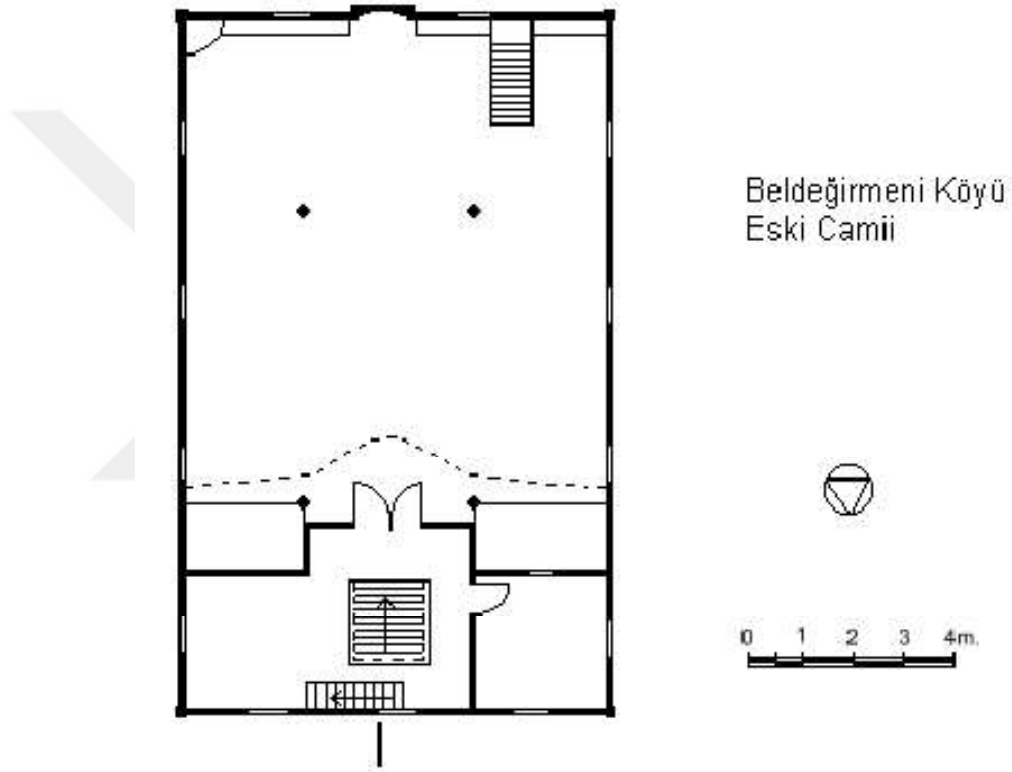
Caminin kuzey cephesi camiye girişin sağlandığı ve muhtarlık girişinin bulunduğu cephedir. Meydan kuzey cephesine doğru bakmaktadır. Meydandan camiye doğru bakıldığında 3 katlı konut görüntüsü vermektedir. Cami giriş kapısı cepheyi ortalamaktadır. Cami kapısının sağında ve solunda birer dükkan bölümü ve onlara ait birer kapı ve dikdörtgen formda pencere yer almaktadır. Giriş kapısının bulunduğu zemin kattan, harimin yer aldığı 1.kata 132 cm genişliğinde, rıht yüksekliği 25cm olan 10 basamaklı bir merdiven ile çıkılmaktadır. Dikdörtgen formdaki caminin birinci kat ölçüleri 14,50m x 8,70m' dir (Şekil 4.364).

Şekil 4.364. Beldeğirmen Köyü camii planı (Can 1998'dan alınmıştır)

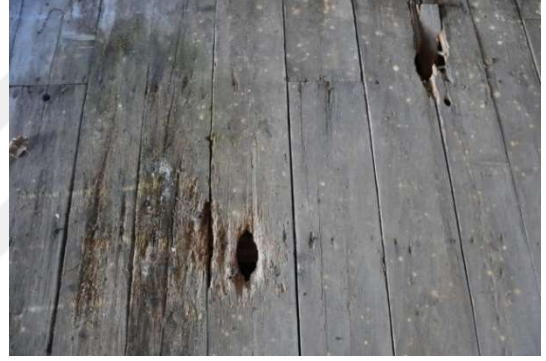
Şekil 4.397. Beldeğirmen Köyü Camii deformasyon örneği (Aydın 2014)

Tavanın ve zeminin döşemesinde deformasyonlar görülmektedir. Çatının hasarlı olması sonucu gelen yağmur ve kar suları zamanla bozulmalara neden olmuştur. Ahşap malzeme üzerine yazılan yazılar ve yapıyı tamamen saran örümcek ağları da caminin bakımsız kaldığını ve kullanılmadığını doğrular niteliktedir.

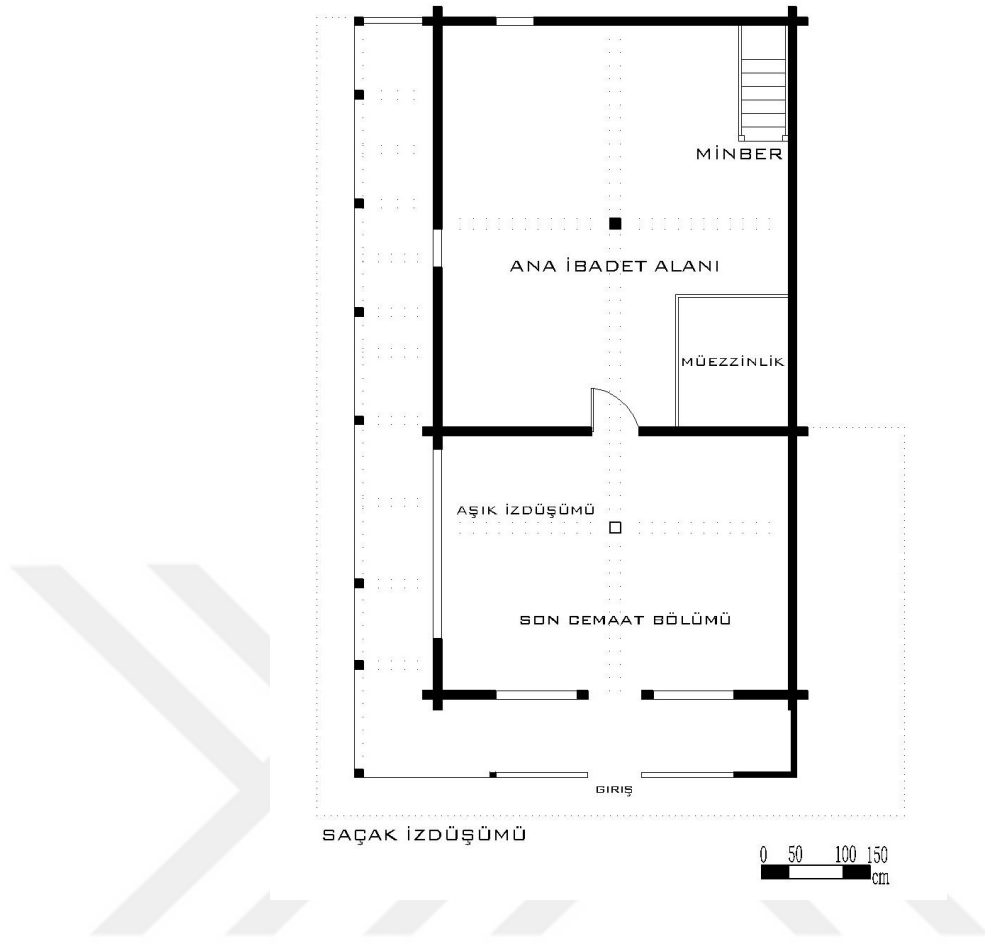
Şekil 4.410. Kuşhane Köyü Camii kat planı (Aydın 2016)

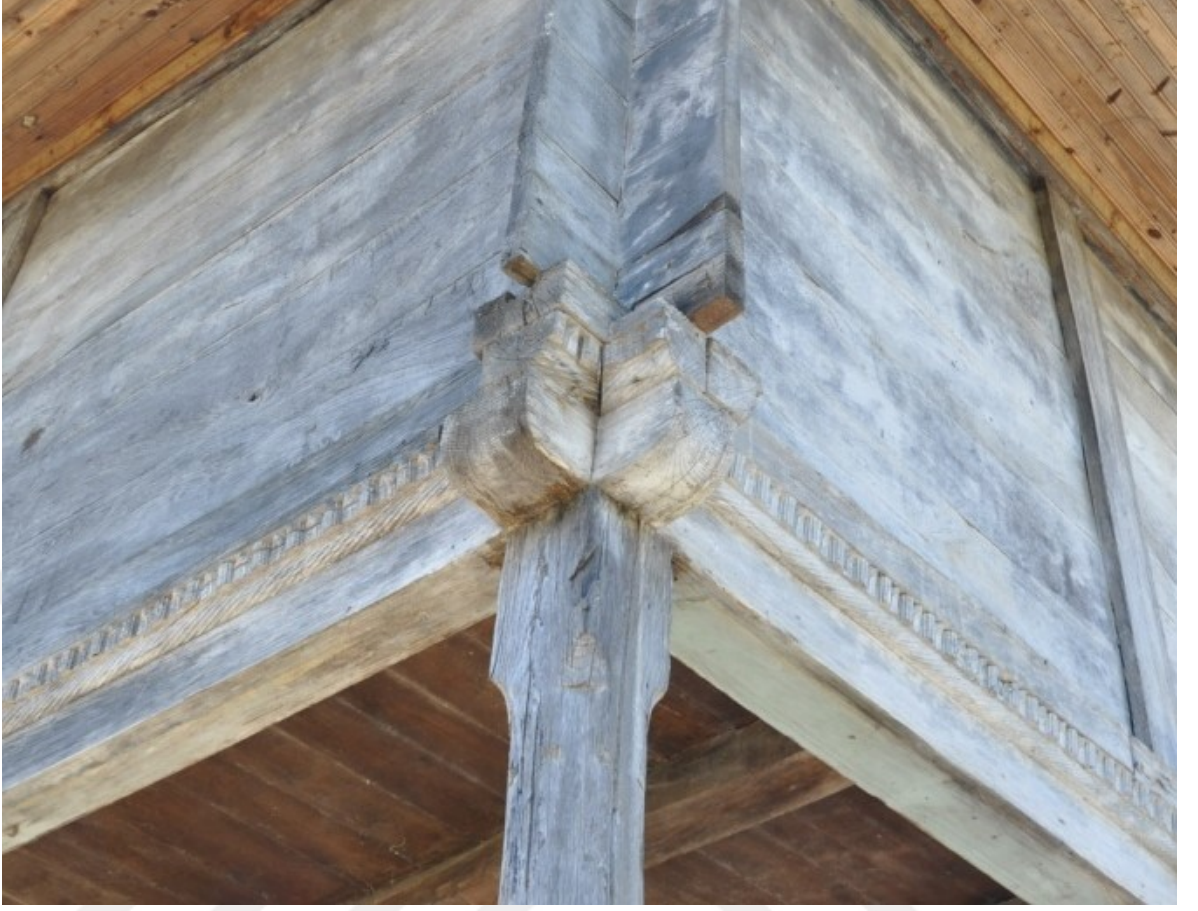
Şekil4.519. Mithat Paşa Camii kuzeydoğu köşesi çanta tekniği (Aydın 2016)

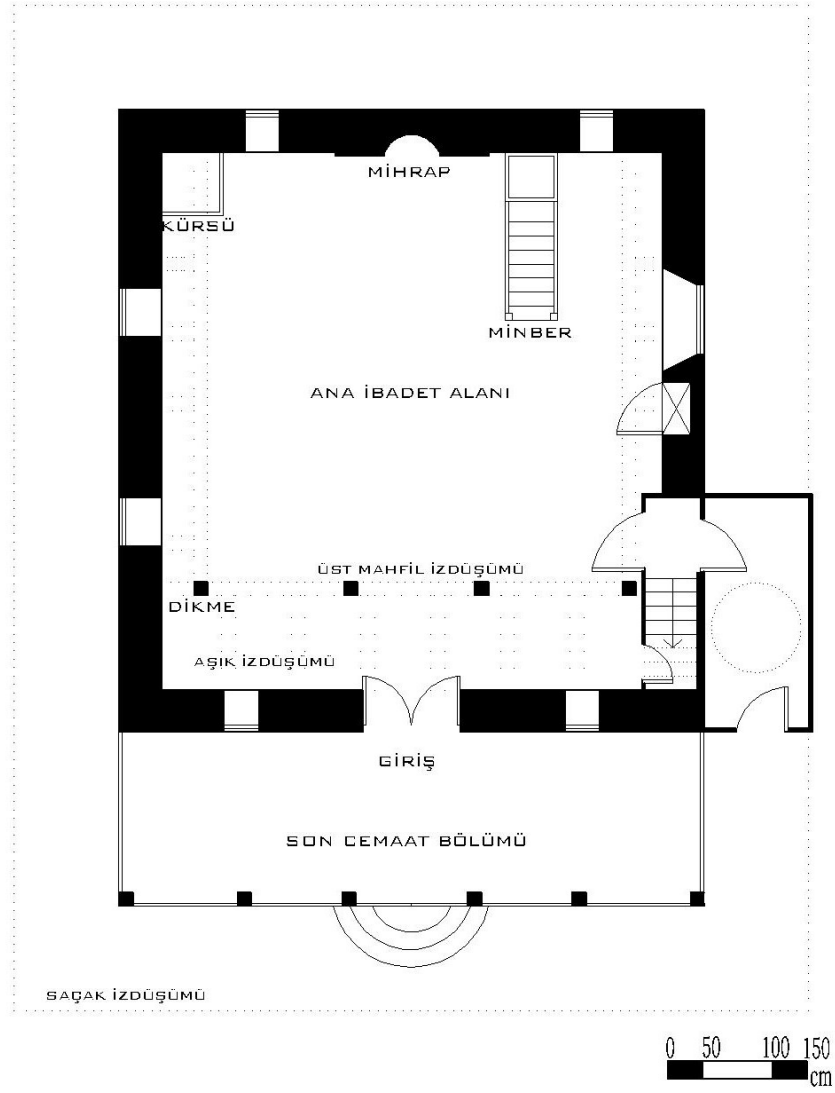
Mithat Paşa Camii harimi, 770 cm x 719 cm ölçülerindedir. Harim yüksekliği 472 cm dir. Alt harim yüksekliği 260 cm'dir (Şekil 4.522).

Şekil 4.522.Mithat Paşa Camii alt kat planı (Aydın 2016)

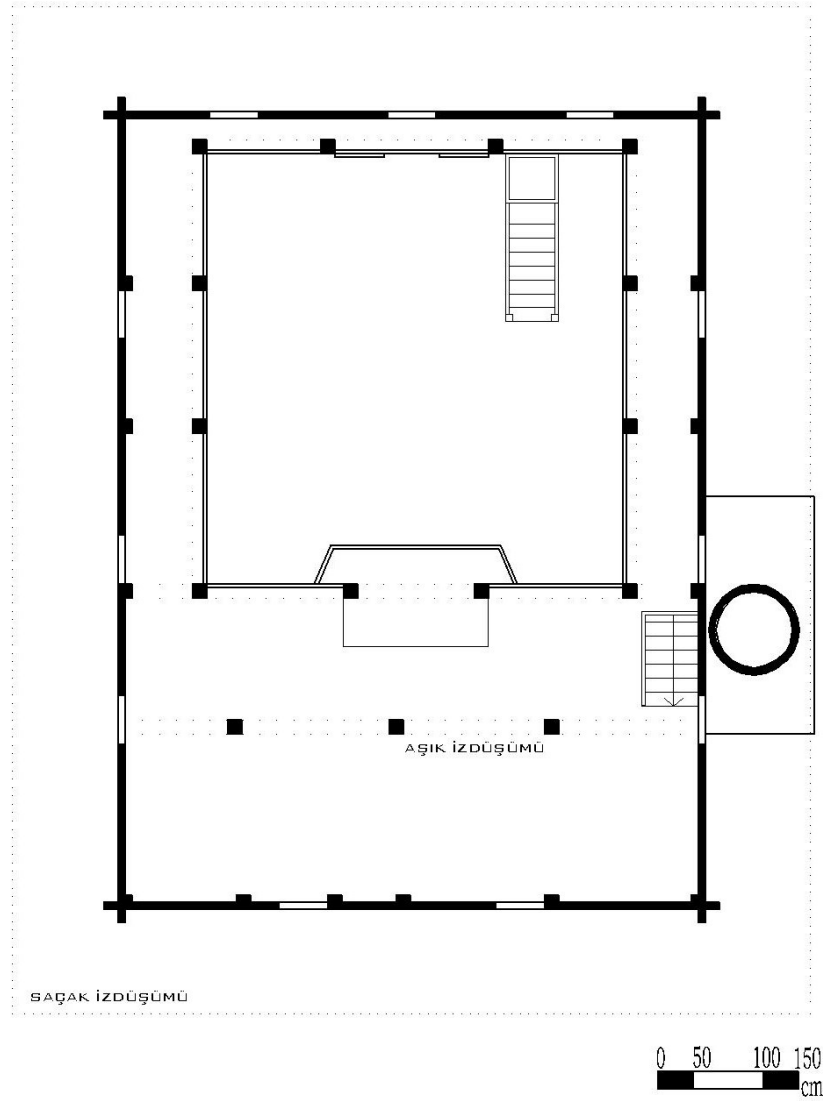
Şekil 4.544. Mithat Paşa Camii mahfil kat planı (Aydın 2016)
