**GELENEKSEL ANADOLU CAMİ MİMARİSİNDE
AHŞABIN YAPISAL KULLANIMI**

(YÜKSEK LİSANS TEZİ)

HASAN AYDIN

BURSA - 2017

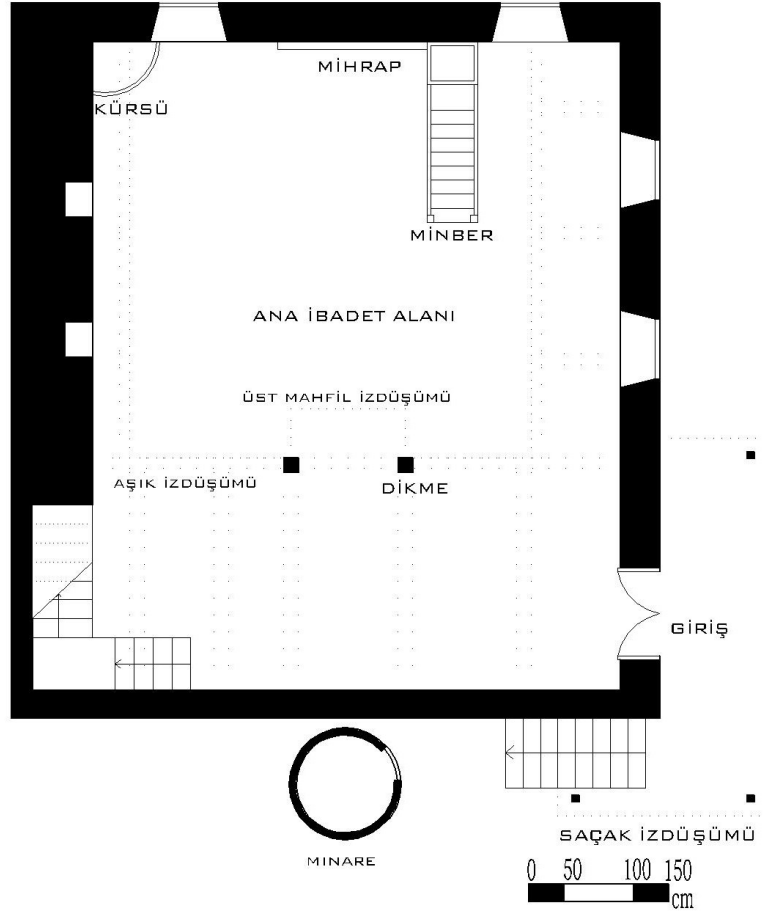
Şekil 4.607. Taşköprü Camii zemin kat planı (Aydın 2016)

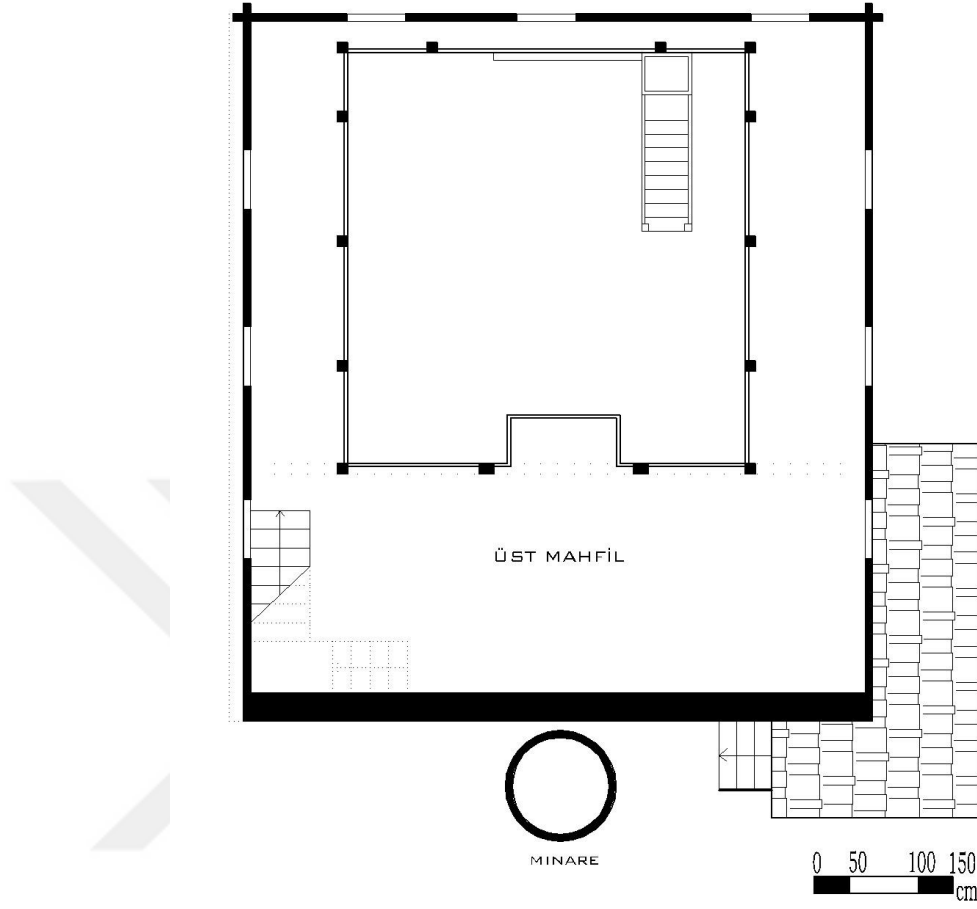
Şekil 4.608. Taşköprü Camii mahfil katı planı (Aydın 2016)

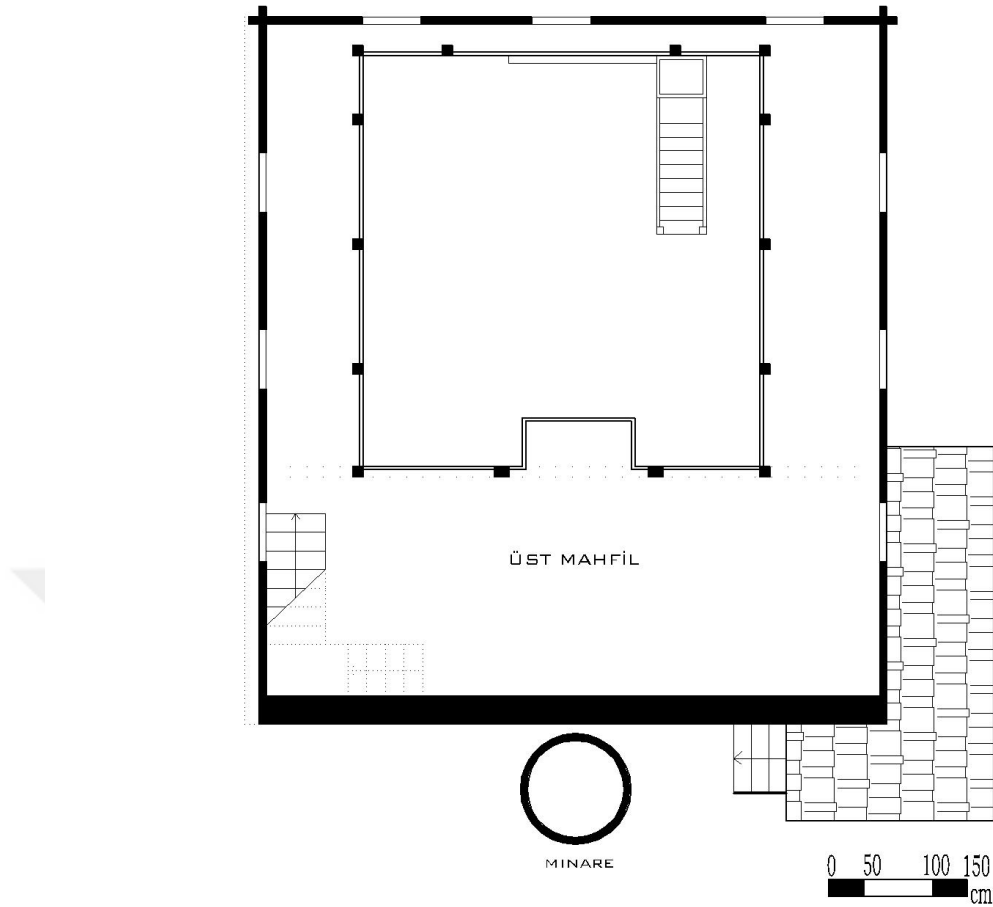
Şekil 4.634.Taşören Köyü Camii üst kat planı (Aydın 2016)

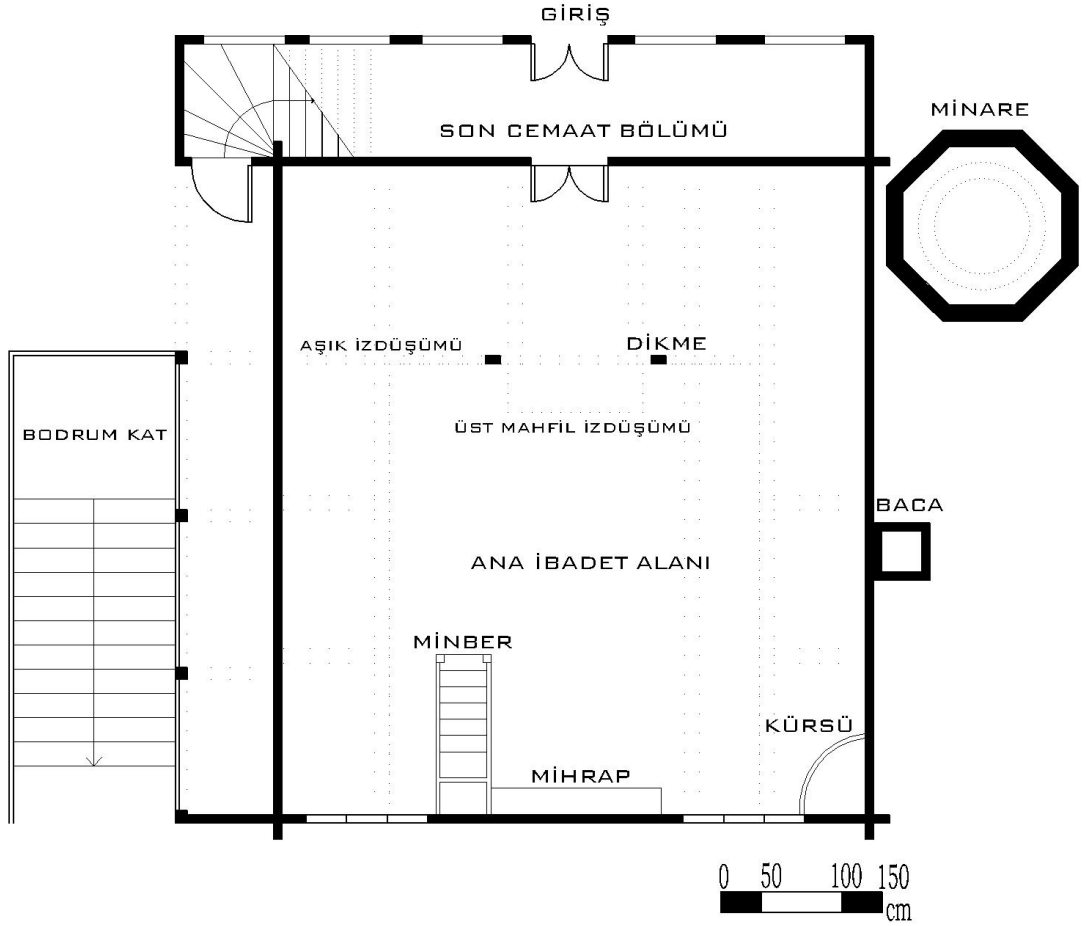
özgünlüğünü korumuş ahşap dikmeler yer almaktadır. Kat döşemelerini taşıyan aşıklar bu dikmelere binmekte ve dış hizadaki aşık ile kesişim sağlamaktadır. Bu birleşimlerde elemanların birbirlerine geçme yöntemi ile kenetlenmesi sağlanmıştır (Şekil 4.649.,Şekil 4.650).

Şekil 4.649.Filak Camii zemin kat planı (Aydın 2016)

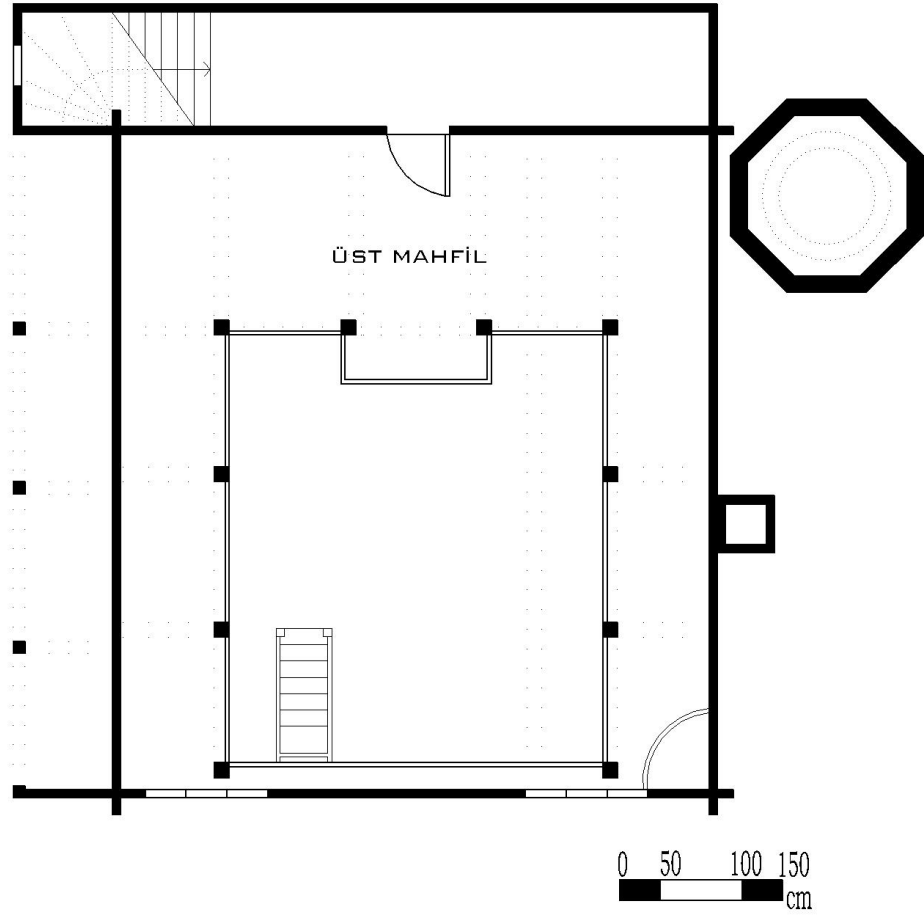
Şekil 4.650.Filak Camii üst kat planı (Aydın 2016)

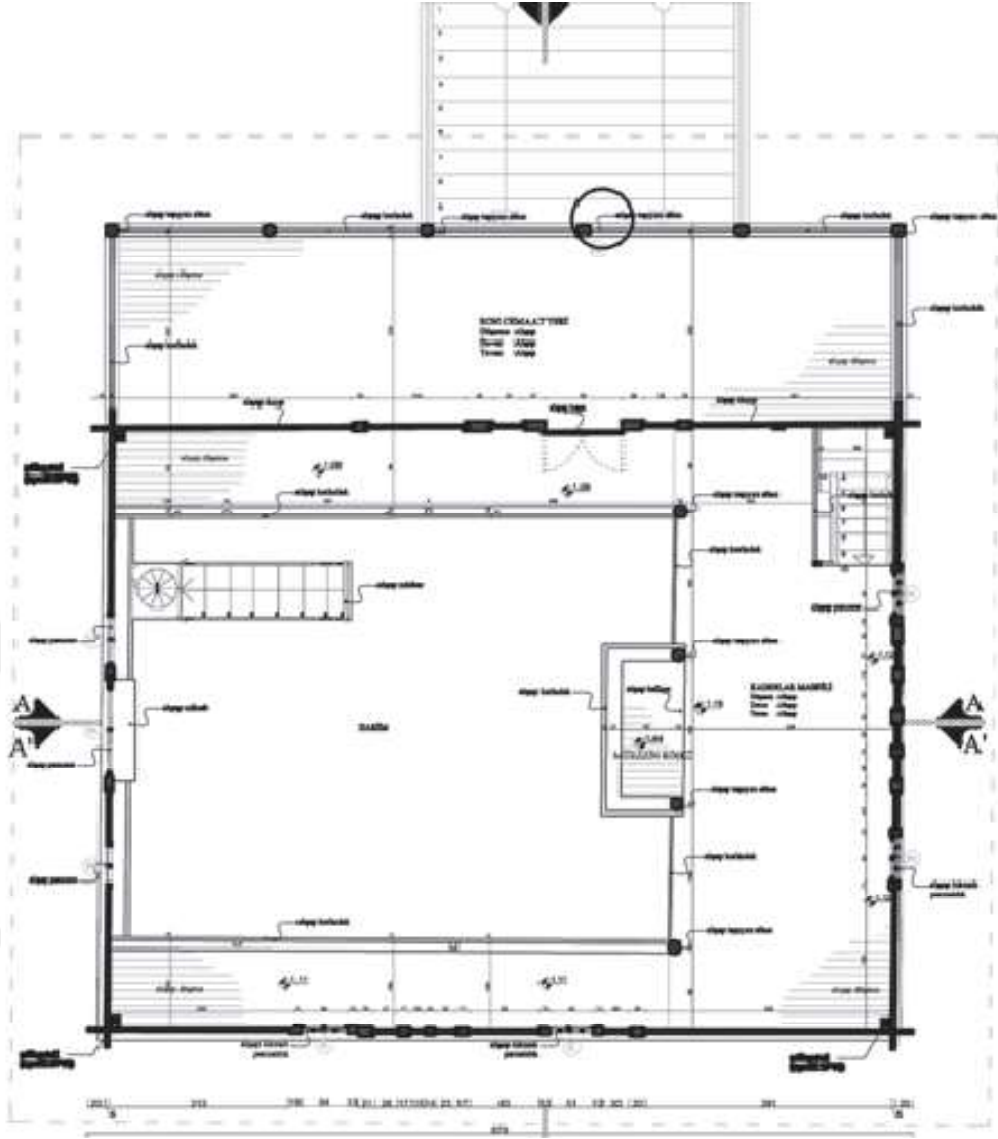
Şekil 4.702. Harim ve mahfil katı plan rölövesi (Envar Mimarlık, 2011)

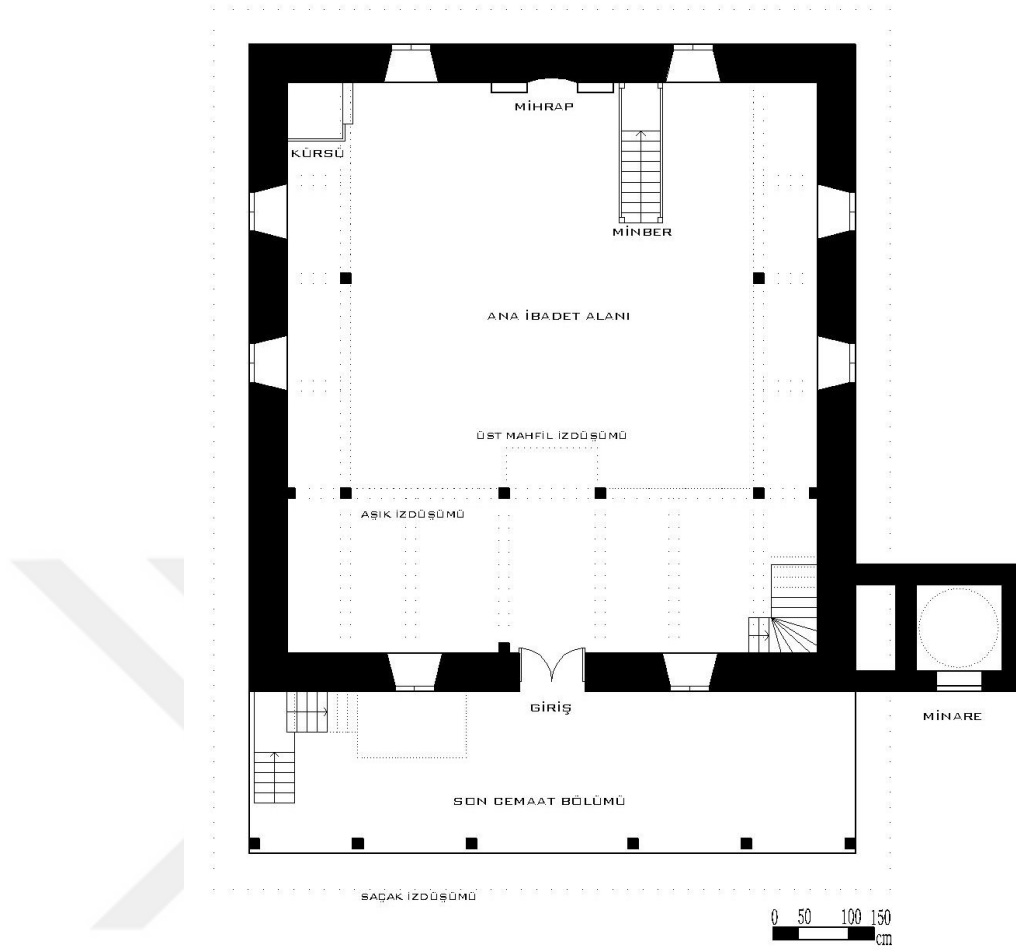
Şekil 4.760.Zeytinlik Köyü Camii Zemin Kat Planı (Aydın 2016)

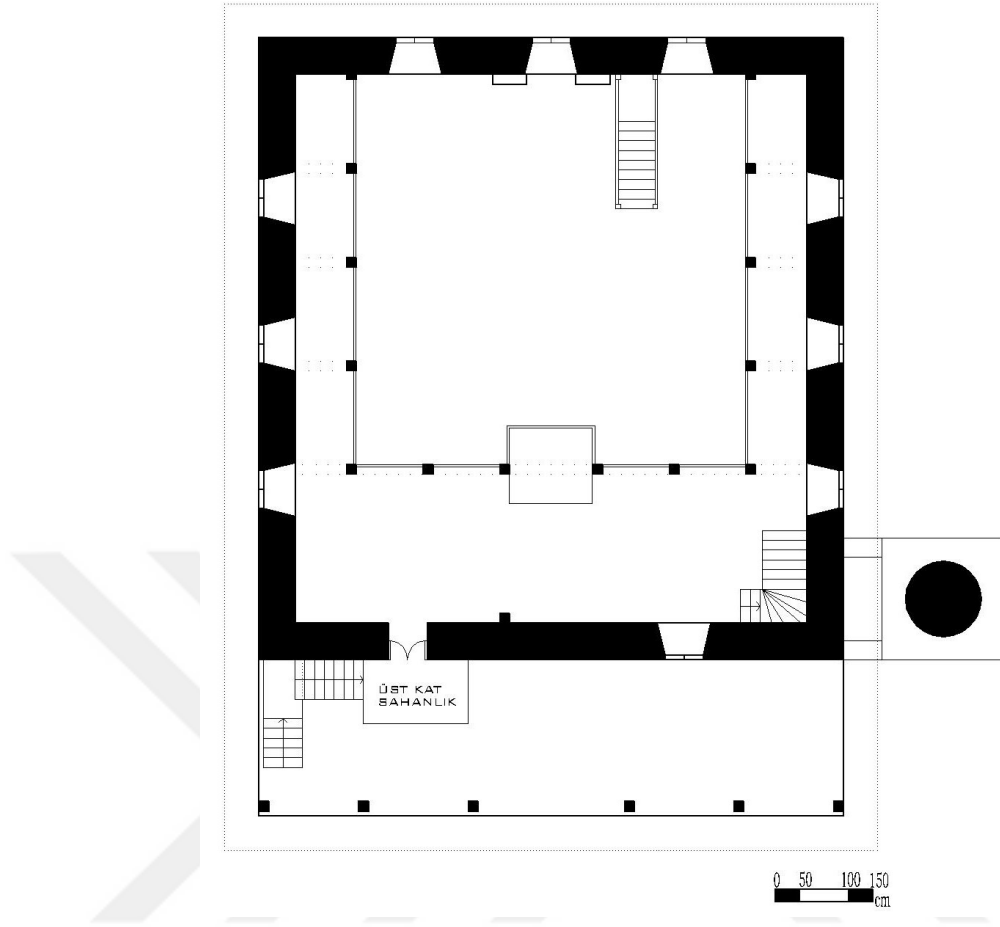
Şekil 4.783.Zeytinlik Köyü Camii mahfil katı planı(Aydın 2016)

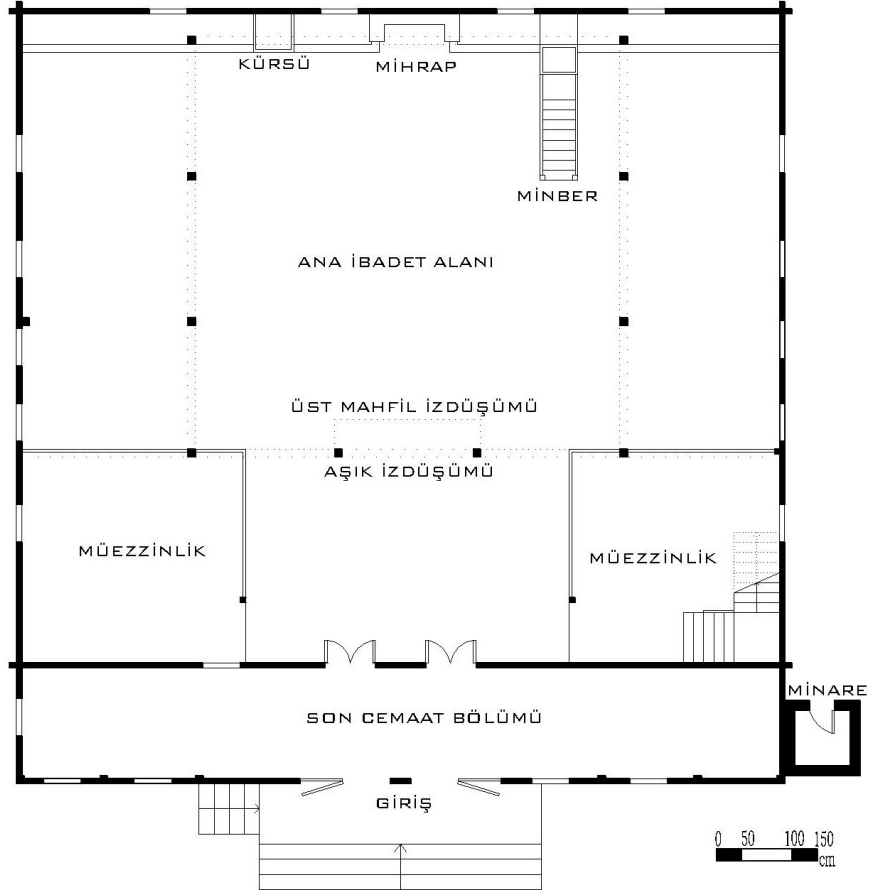
Şekil 4.802.Muratlı Köyü Camii zemin kat planı (Aydın 2016)

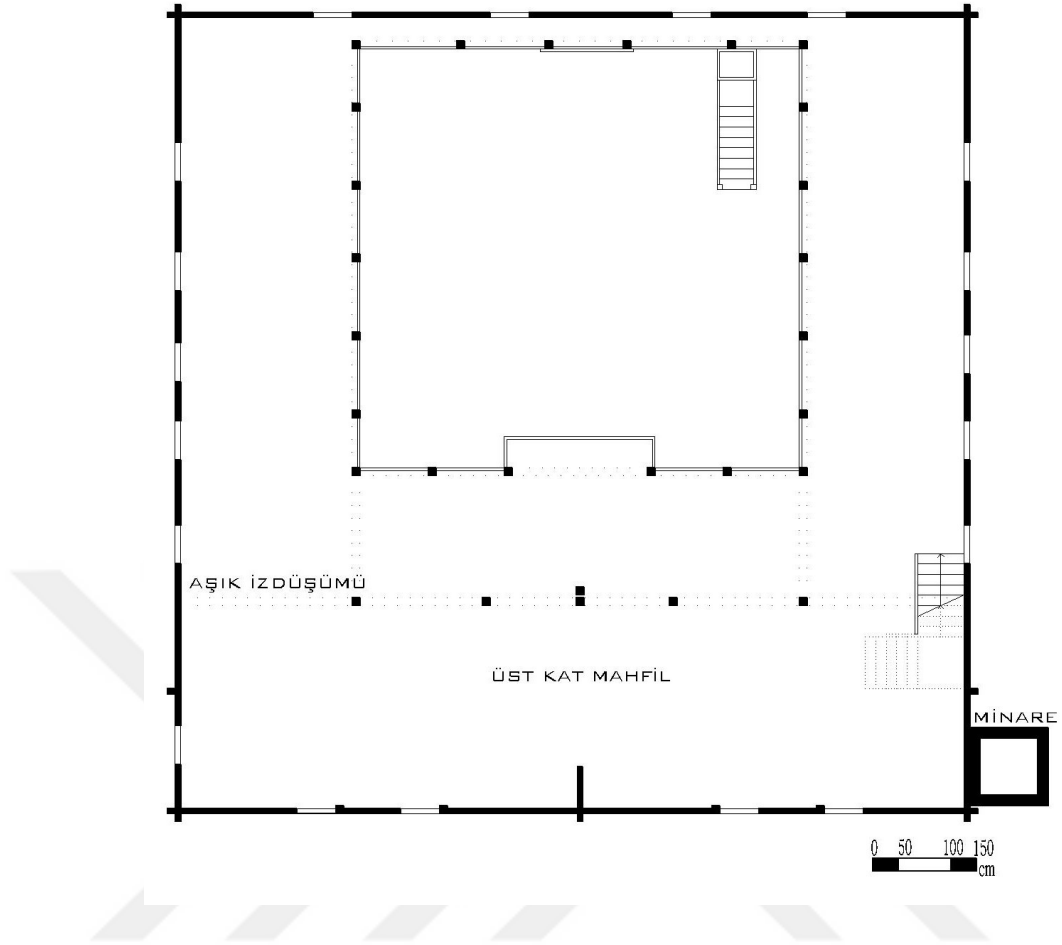
Şekil 4.803. Muratlı Köyü Camii üst kat planı (Aydın 2016)
