**ERİŞİLEBİLİRLİĞİN ULUDAĞ ÜNİVERSİTESİ
GÖRÜKLE YERLEŞKESİ ÖRNEĞİNDE İRDELENMESİ**

T.C.
BURSA ULUDAĞ ÜNİVERSİTESİ
FEN BİLİMLERİ ENSTİTÜSÜ

YÜKSEK LİSANS
PEYZAJ MİMARLIĞI ANABİLİM DALI

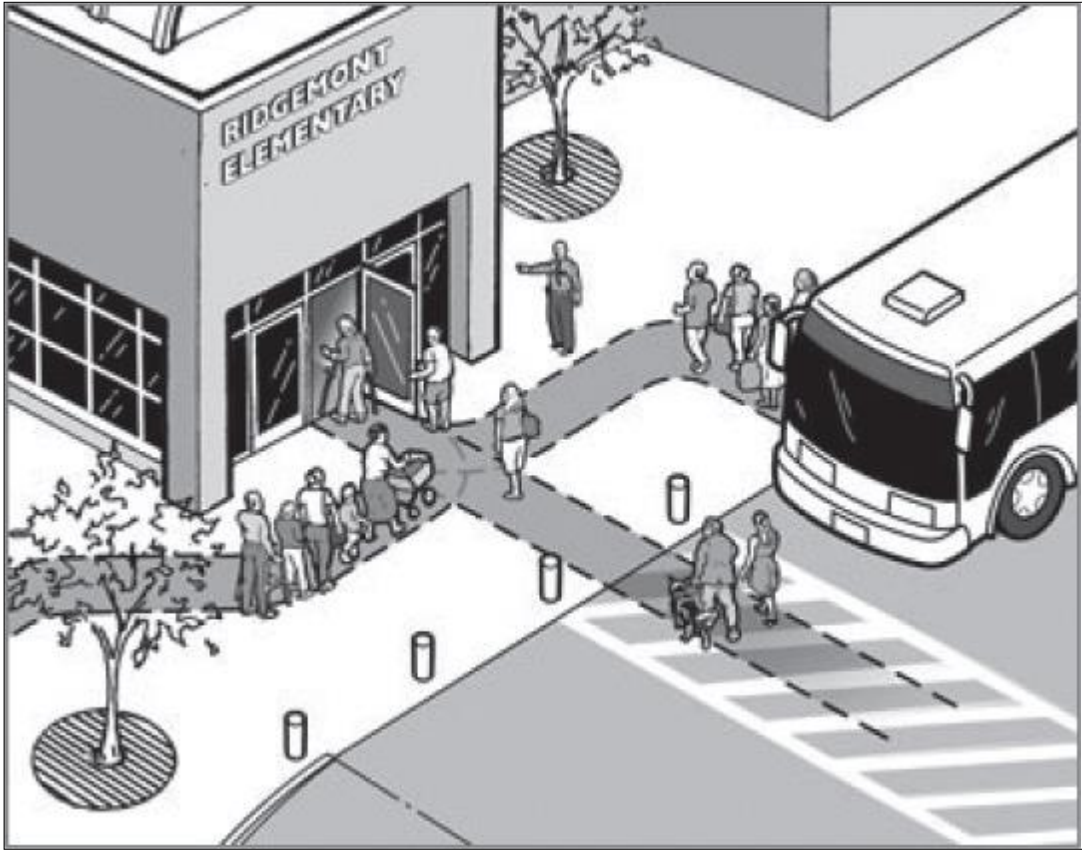
Şekil 2.11. Bina girişleri (ÖZİ 2011)

Bina Girişleri: Engelli bireyler için bina girişleri erişilebilir olmalı ve girişler yol arasında kot farkı bulunduğu durumlarda standartlara uygun rampa çözümleri getirilmelidir. Ana girişte erişilebilirlik sağlanmıyorsa başka bir giriş üzerinden erişim sağlanmalı ve bu alana standartlara uygun yönlendirmeler yapılmalıdır (Şekil 2.11). Hali hazırdaki veya yeni yapılan yapılarda rampa ile erişim sağlanamıyorsa buralarda lift (Asansör) ile erişim sağlanması önemlidir. Giriş kapılarının engelli bireylerin rahatça erişebilmeleri için asgari 150 cm olması gerekmektedir (Yüce Eşkil 2011, Aygün 2017, Öter 2018).

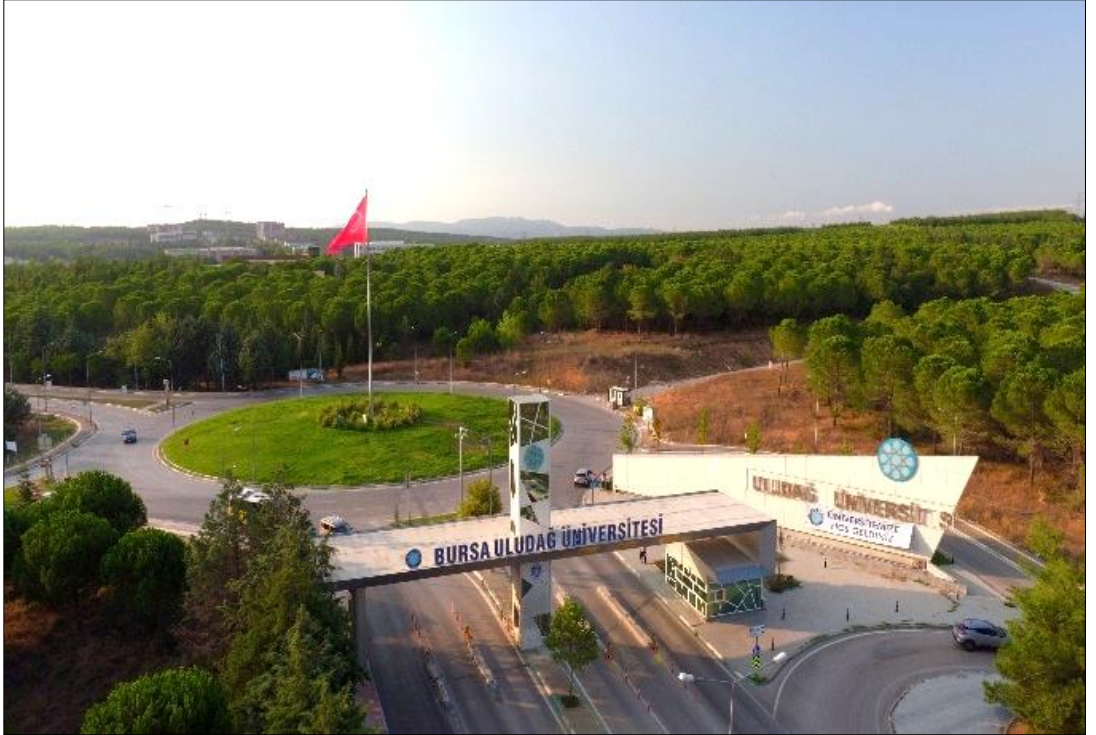
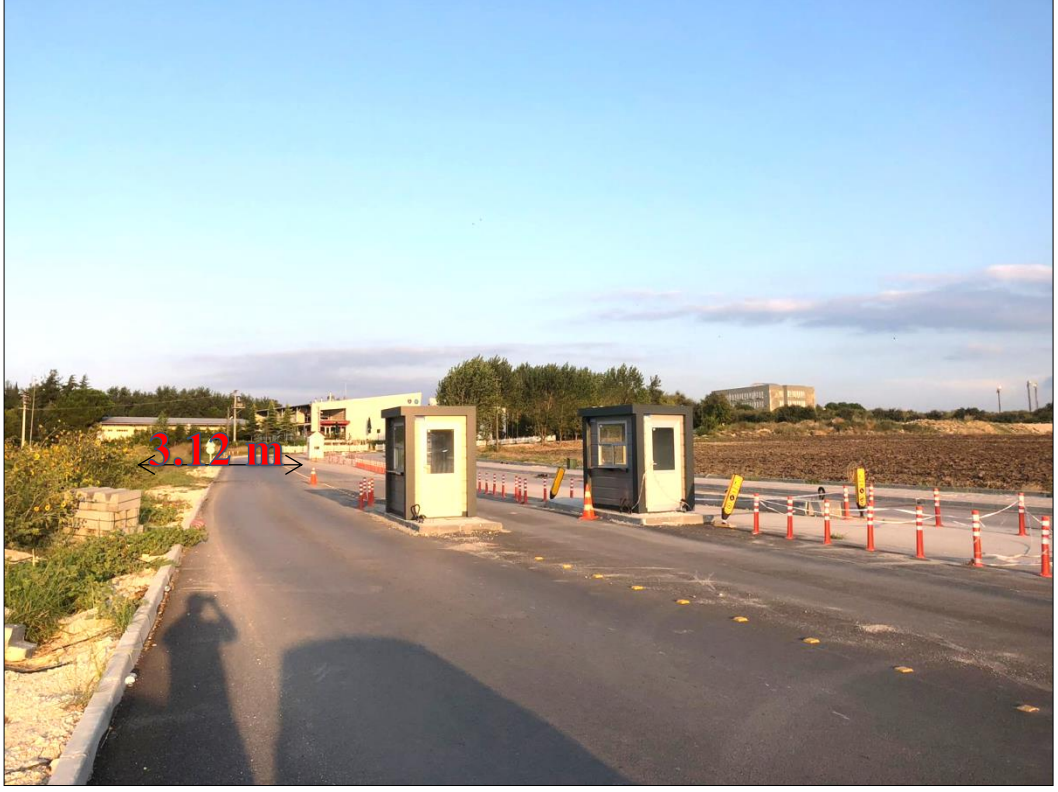
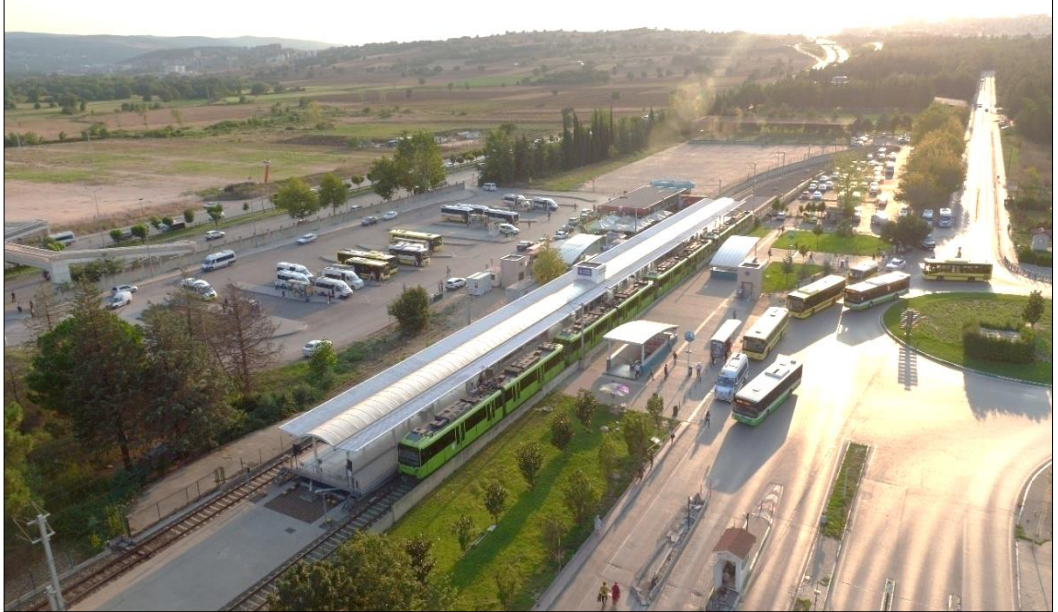
Uludağ Üniversitesi Görükle yerleşkenin ana giriş kapısı Bursa-İzmir yolu Bursa tarafında bulunmakta olup sadece araç girişi için düzenmiş yayalar için herhangi bir düzenleme bulunmamaktadır (Şekil 4.1). Yerleşke alanı ikinci giriş kapısı Görükle mahallesi tarafında yer almaktadır. Bu giriş kapısında hem araç hem de yaya girişi (Şekil 4.2) için yol bulunmaktadır. Ayrıca yerleşkede Tıp Fakültesinin bulunduğu alanda hafif raylı sistem durağı da yer almakta ve kentin değişik semtlerinden erişim sağlanabilmektedir. Hafif raylı sistem girişleri engelli erişimi için uygundur (Şekil 4.3).

Şekil 4.1. Uludağ Üniversitesi Görükle Yerleşkesi ana giriş kapısı (Kasım HANİK, 2019-Orijinal)

Şekil 4.2. Uludağ Üniversitesi Görükle Köyü Giriş Kapısı (Kasım HANİK, 2019-Orijinal)

Şekil 4.3. Uludağ Üniversitesi Görükle Yerleşkesi hafif raylı sistem girişi (Kasım HANİK, 2019-Orijinal)

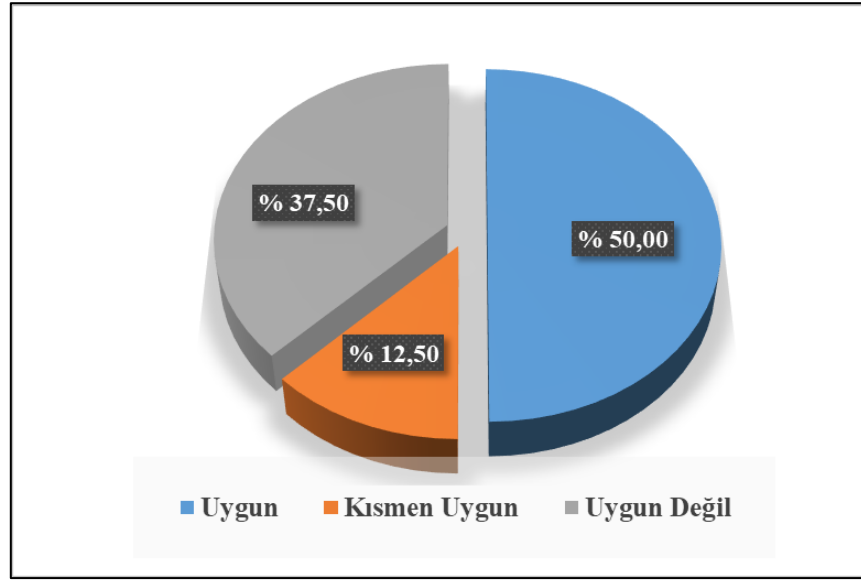
Şekil 4.4. Yerleşke giriş kısımlarının standartlara göre uygunluk dağılımı

Yerleşke giriş kısımları 8 ölçütte değerlendirilmiştir. Yapılan değerlendirmeler sonucunda sekiz ölçütten biri (Kılavuz iz) alanda mevcut değildir. Ölçütlerin % 50'si standartlara uygun iken % 12,5'inin kısmen uygun ve % 37,50'sinin uygun olmadığı tespit edilmiştir. Yolların genişlikleri ve yol malzeme nitelikleri ve yazı karakterleri uygun olurken, yaya yolu engelsiz geçiş açıklıklarının uygun olmadığı saptanmıştır. Görükle yerleşkesinin giriş kısmının uygunluk dağılımı Şekil 4.4. de ve Çizelge 4.1. de verilmiştir.

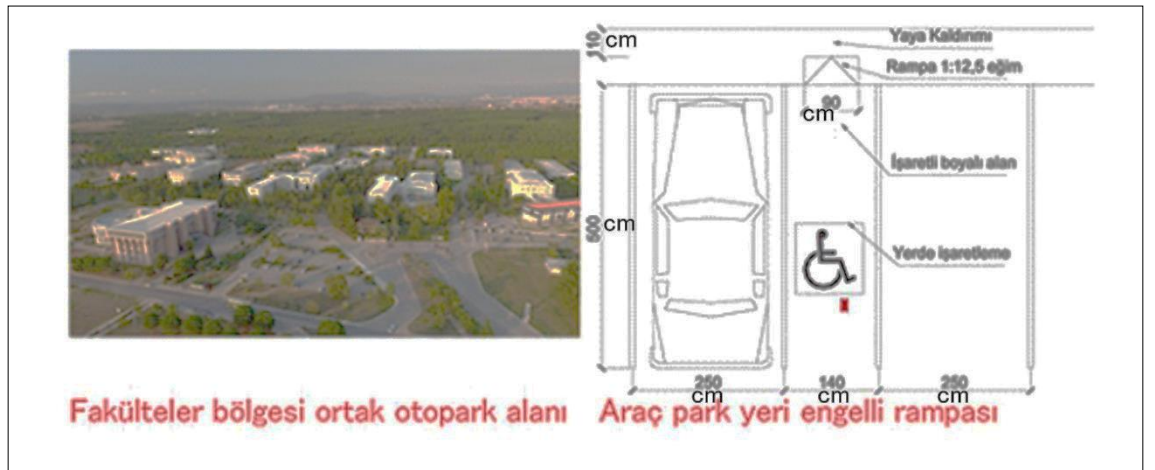
Bursa Uludağ üniversitesi Görükle Yerleşkesinde değerlendirilen diğer bir unsur araç park yerleridir. Araç park yerleri 8 ölçütte ayrılmış ve değerlendirilmiştir (Şekil 4.13, Şekil 4.14). Yapılan değerlendirmeler sonucunda 8 ölçütten biri olan iki araç park yeri arasındaki ortopedik engelliler için ayrılan açıklığın bulunmadığı tespit edilmiştir. Ölçütlerin % 25’i kısmen uygun ve % 75’inin uygun olmadığı tespit edilmiştir. Standartlara uygun olan ölçüt bulunmamaktadır. Özellikle Araç park yerleri sayısı ve engelli işareti ve engelli rampası uygun değilken, araç park yerlerinin toplu taşıma duraklarına ve otopark kaldırım kotu yüksekliğinin kısmen uygun olduğu saptanmıştır. Otoparklar, genellikle tıp fakültesi poliklinikler önü, acil polikliniği ve sosyal alanlarda bulunurken fakülteler ve çevresinde hemen hemen hiç bulunmadığı görülmüştür.

Bununla birlikte mevcut olan engelli araç park yerlerinde araç park yeri erişim koridorları, otopark alanı ile kaldırım bağlantı rampası vb. bırakılmamıştır. Görükle araç park yerlerinin standartlara uygunluk dağılımı şekil 4.15 de ve standartlarla karşılaştırılması çizelge 4.5. de verilmiştir.

Şekil 4.11. Fakülteler bölgesindeki otopark alanları ve yol bina ilişkisi (Kasım HANIK, 2019-Orijinal)

Şekil 4.12. Tıp Fakültesi poliklinikler önü araç park yeri örneği ve erişim koridoru örneği (Kasım HANİK, 2019-Orijinal)

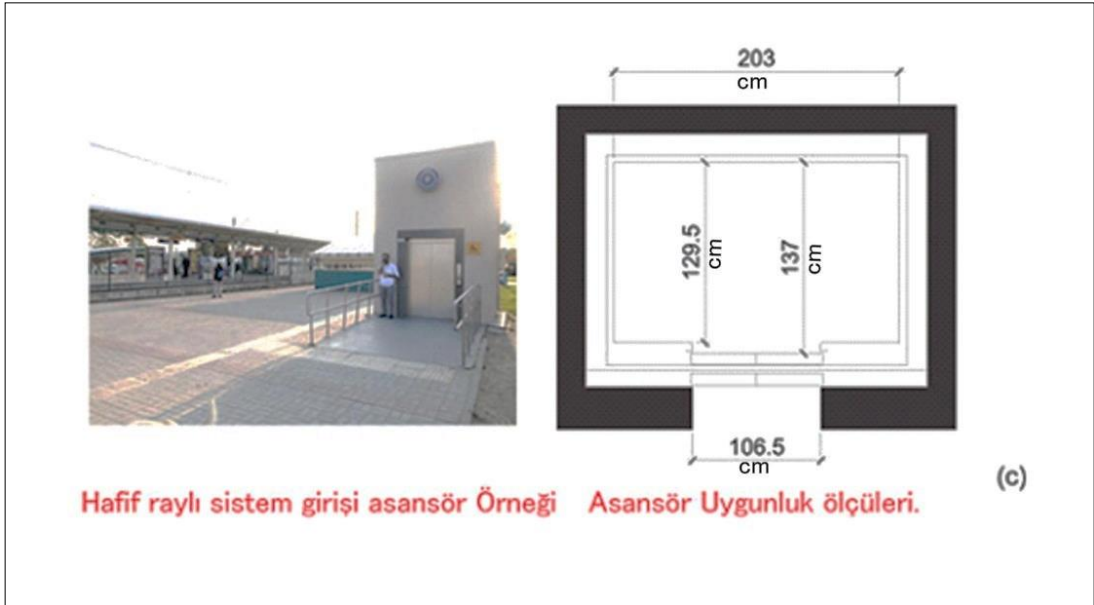
Şekil 4.16. Hafif raylı sistem asansör-yol ilişkisi ve standart ölçüleri (Kasım HANİK, 2019-Orijinal)
