**BALIKESİR ERDEK BALLIPINAR KİLİSESİNİN STRÜKTÜREL
DAVRANIŞININ BELİRLENMESİ**

YÜKSEK LİSANS TEZİ
YAPI BİLGİSİ ANABİLİM DALI

BURSA – 2020
Her Hakkı Saklıdır

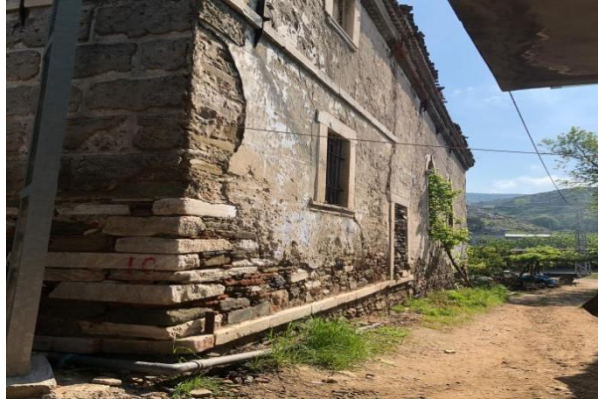
Temel seviyesinden itibaren yapılar genellikle taş duvarla devam eder. Doğal taşların yontulması ile oluşturulan bloklar yatayda düzgün sıralar halinde dizilmektedir. Taşların arasında kot farkı olmamasına dikkat edilir. Düşeyde derzler şaşırtılarak düzenlenmektedir. Duvar yüzeyine dik doğrultuda bağlantı blokları veya derzler şaşırtılarak duvar örülmektedir. Duvar taşları arasında bağlayıcı olarak kireç harcı veya horasan harcı gibi bağlayıcı malzemeler kullanılmaktadır. Duvarların iç ve dış çeperleri boyunca taşla örülüp iç kısma dolgu duvar yapılmış, yer yer taştan veya bağlantı teşkil edecek başka elemanlarla duvarın her iki yüzlerinin birleştirilerek taşıyıcı duvarlar oluşturulmuştur (Bayraktar 2005). Şekil 3.2’de çalışma konusu olan Ballıpınar Kilisesi’nin taşıyıcı duvarları görülmektedir.

Şekil 3.2. Erdek Ballıpınar Kilisesi Taşıyıcı duvarlar

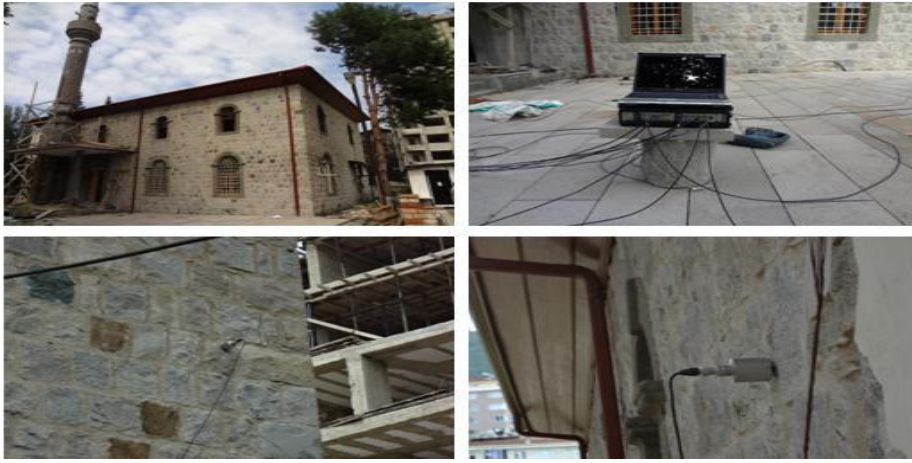
Şekil 3.5. Büyük Gülbahar Camisi ivmeölçer yerleşimleri ve veri toplama sistemi (Çalık ve ark. 2013).

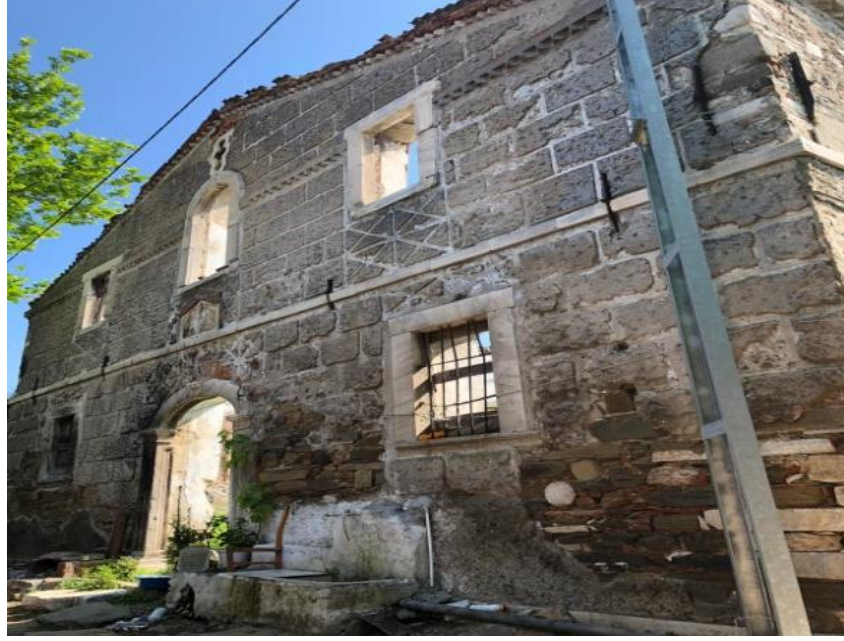
Cephede büyük boyutlu kesme taş görünümü veren kalın bir sıva tabakası bulunmaktadır. Sıvanın yer yer dökülmesi ile duvarı oluşturan taş, tuğla ve mermer elemanlarının varlığı görünür hale gelmiştir (Şekil 3.14). Yapının güney cephesinde örülerek kapatılmış bir kapı ile biri küçük ikisi büyük 3 dikdörtgen biçiminde dairesel kemerli pencere bulunmaktadır. Kilisenin kuzey cephesinde 2 adet kapı ve 3 adet pencere bulunmaktadır. Pencerelerden ikisinde metal parmaklıklar mevcuttur. Doğu cephesinin alt kesiminin apsisinde yan nişlerin yaptığı çıkıntı oluşturmaktadır. Alt kademedeki dikdörtgen biçiminde mermer söveli olmak üzere 4 adet pencere mevcuttur. Apsisin ve yan nişlerin dış cephedeki dairesel çıkıntıların üstünde kiremit çatı örtüsü bulunmakta ve galeri katına kadar yükselmektedir. Doğu cephesinin alt kesiminde tuğla olduğu sanılan saçaklar mevcuttur. Saçaklar incelendiğinde saçaklara ilişkin malzeme kayıpları olduğu tespit edilmiştir.

Şekil 3.14. Kilisenin ön sağ cephe görünümü

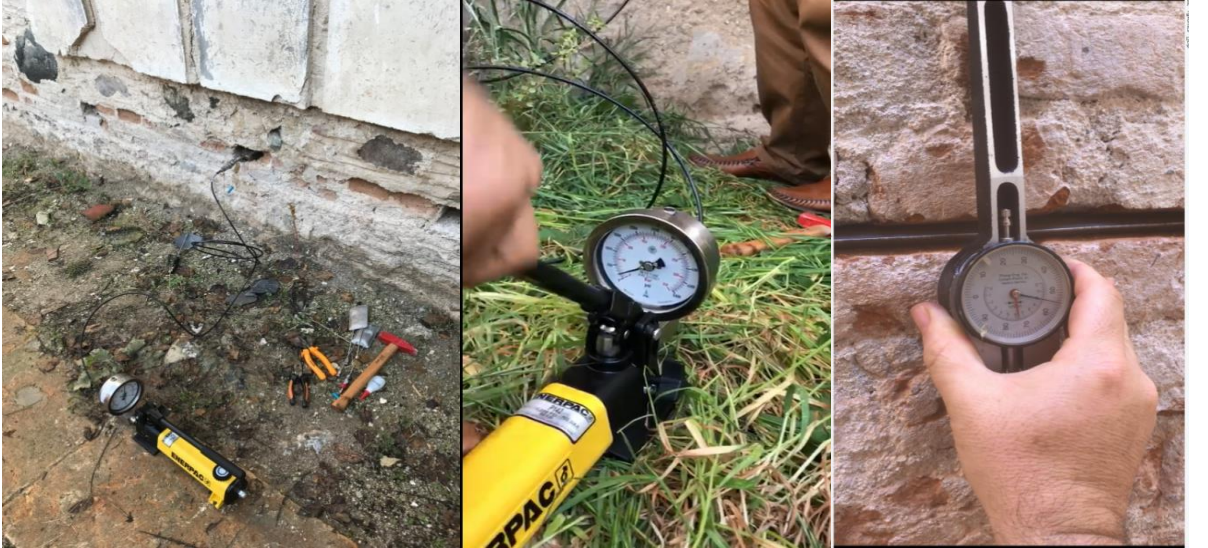
Flatjack testi için harç numunesinde açılan yuvaya flatjack plakaları yerleştirilerek hidrolik pompayla yağ basıncı uygulanır (Şekil 3.17). Deplasman ölçerlerin duvarda sabitlenebilmesi için flatjack plakalarının alt ve üstüne pimler yerleştirilir. Hidrolik pompayla uygulanan basınç (bar ve psi) ve deplasmanlar sürekli okunurarak test gerçekleştirilir. Kilisede tek plaka kullanılarak testler gerçekleştirilmiştir. Deneyler zeminden yaklaşık 1,5 metre yüksekliğinde uygulanmıştır (K. Bağbancı ve ark. 2019).

Şekil 3.17. Flatjack test uygulamasına ait fotoğraflar

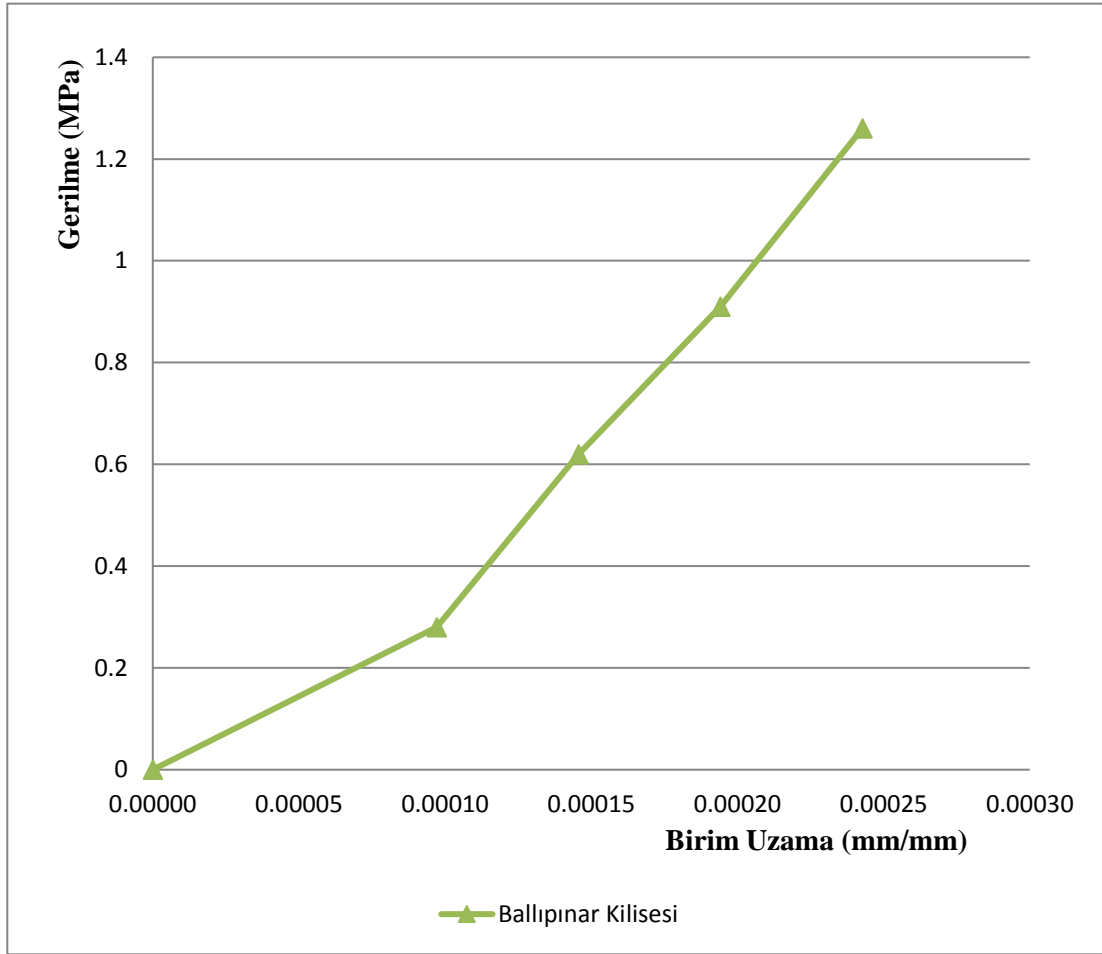
Çizelge 3.1. Kilise duvarlarında oluşan gerilme-uzama grafiği

ASTM C1197-14 ve C1314-3'teki hesaplamalara göre Kilise duvarlarında Elastisite Modülü değerleri ortalama olarak Ballıpınar Kilisesinde $E=6$ GPa olarak tespit edilmiştir (K. Bağbancı ve ark. 2019).

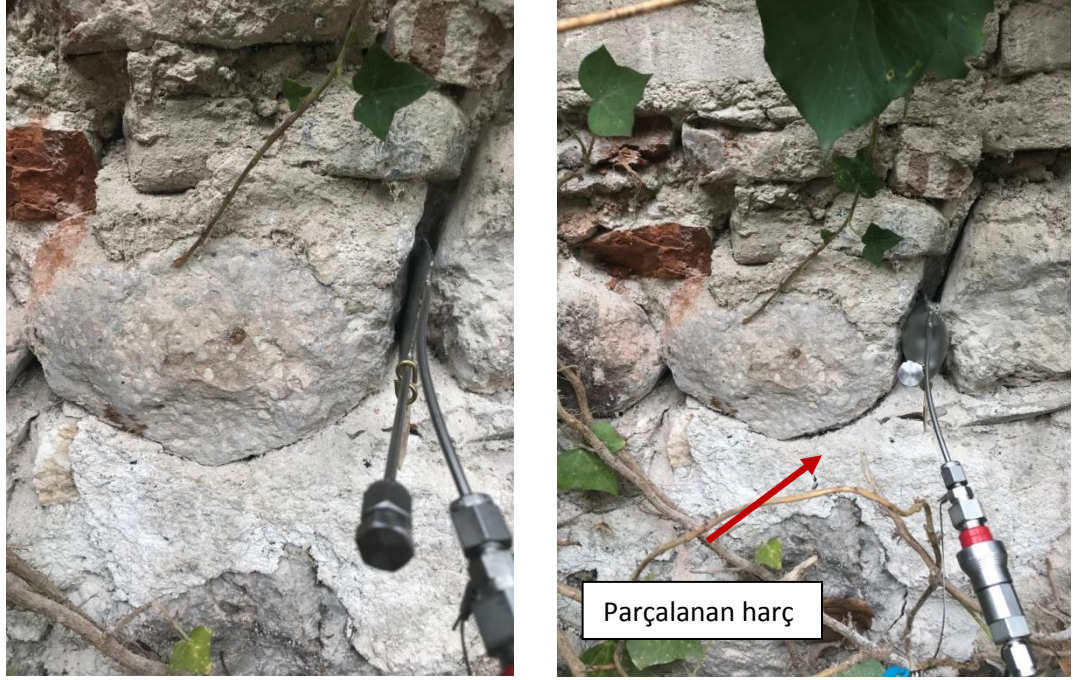
yönteminde deplasmanların tespit edilmesi gerekmemektedir. Kilisede uygulanan deney zeminden yaklaşık 1,5-2 metre yüksekliğinde uygulanmıştır (K. Bağbancı ve ark. 2019).

Şekil 3.18. Shear testi öncesi ve sonrasında harçtan sıyrıldığı ana ait fotoğraflar

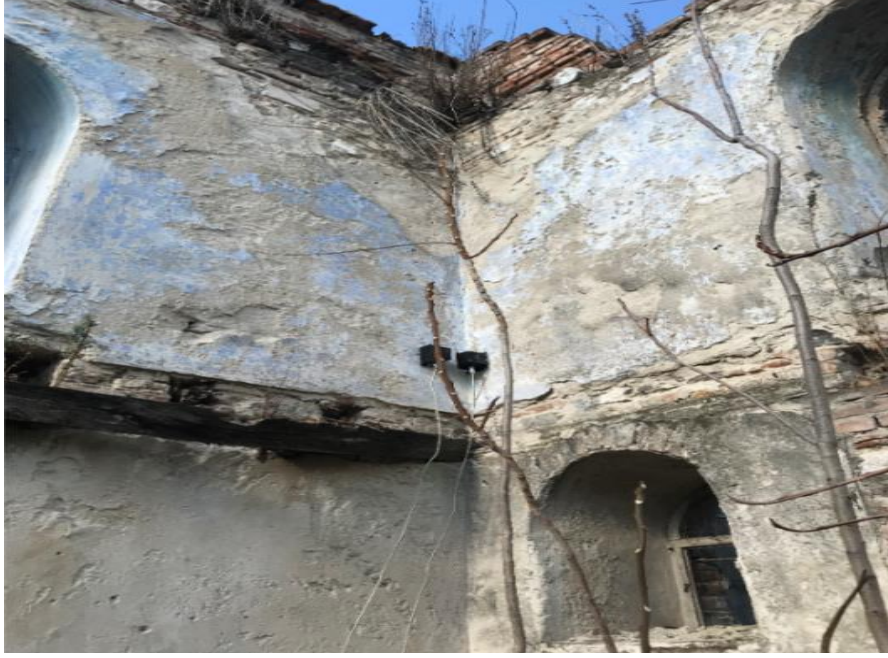
Aşağıdaki resimlerde (Şekil 3.20, 3.21) ise Ballıpınar Kilisesinde yerleştirilen sensörler ve test ekipmanları gösterilmiştir (K. Bağbancı ve ark. 2019).

Şekil 3.20.BallıpınarKilisesi 1-4 no'lu sensörlerin yerleşimi

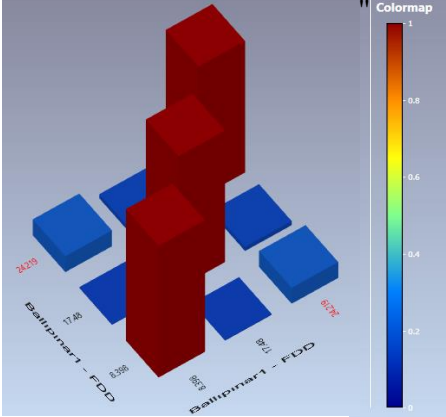
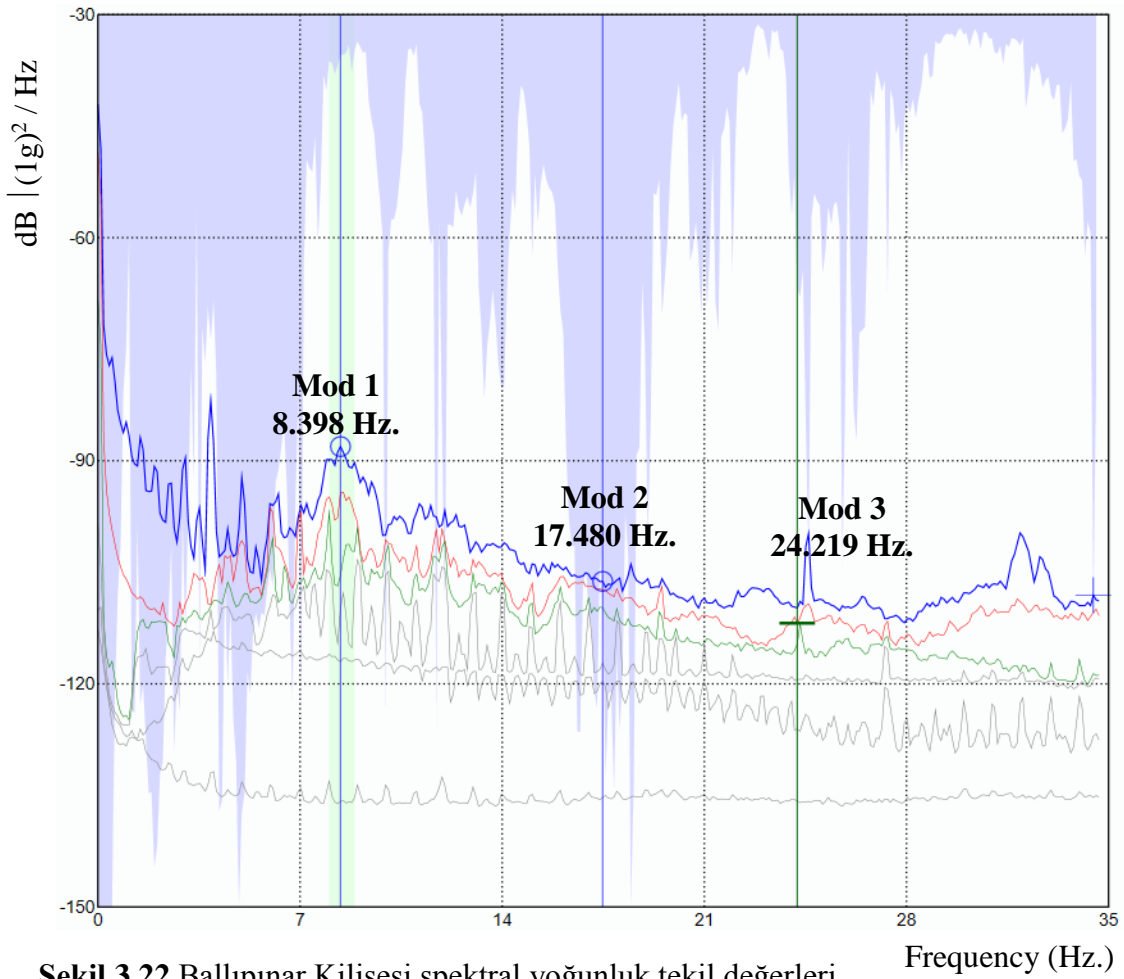
Mod	Mod 1 8.398Hz.	Mod 2 17.480Hz.	Mod 3 24.219Hz.
Mode 1 8.398Hz.	1	0.007	0.121
Mode 2 17.480Hz.	0.007	1	0.032
Mode 3 24.219Hz.	0.121	0.032	1

Şekil 3.22. Ballıpnar Kilisesi spektral yoğunluk tekil değerleri

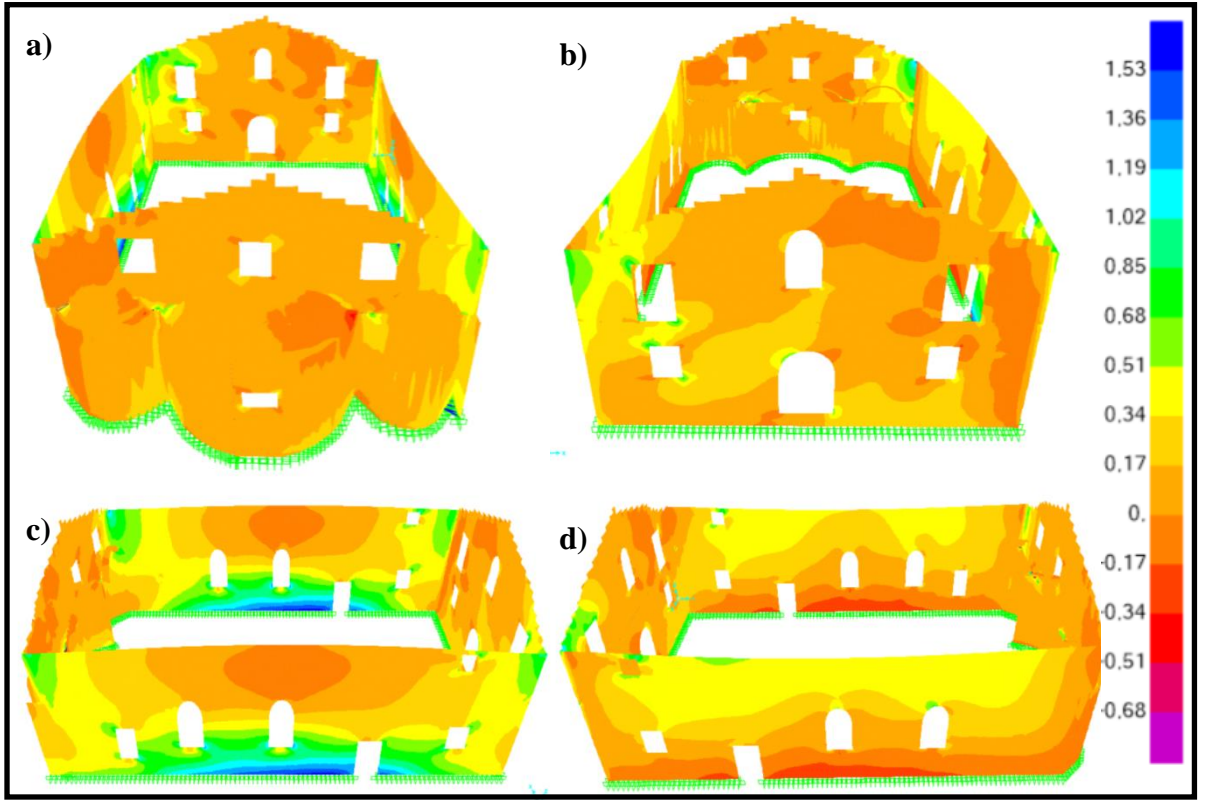
Şekil 3.36'da X yönündeki deprem analizlerinde oluşan maksimum asal gerilmeler depremin ilk 3 ila 4 sn arasında en büyük değerlere ulaşmaktadır. Çekme gerilmesi değerleri duvar birleşim bölgeleri ve uzun yöndeki duvar orta bölgelerinde yükselmektedir.

Şekil 3.36. X yönü Düzce depremi maximum asal gerilmeler a) Doğu cephesi b) Batı cephesi c) Kuzey cephesi d) Güney cephesi

Bu bölgelerde maksimum gerilme değerleri 1MPa ila 1.5 MPa değerleri arasında kalmakta olup sınır çekme değeri olan 0.13MPa değerinin oldukça üzerinde olduğu görülmektedir. Bu bölgelerde mevcut durumda çatlamların olduğu gözlenmiştir.

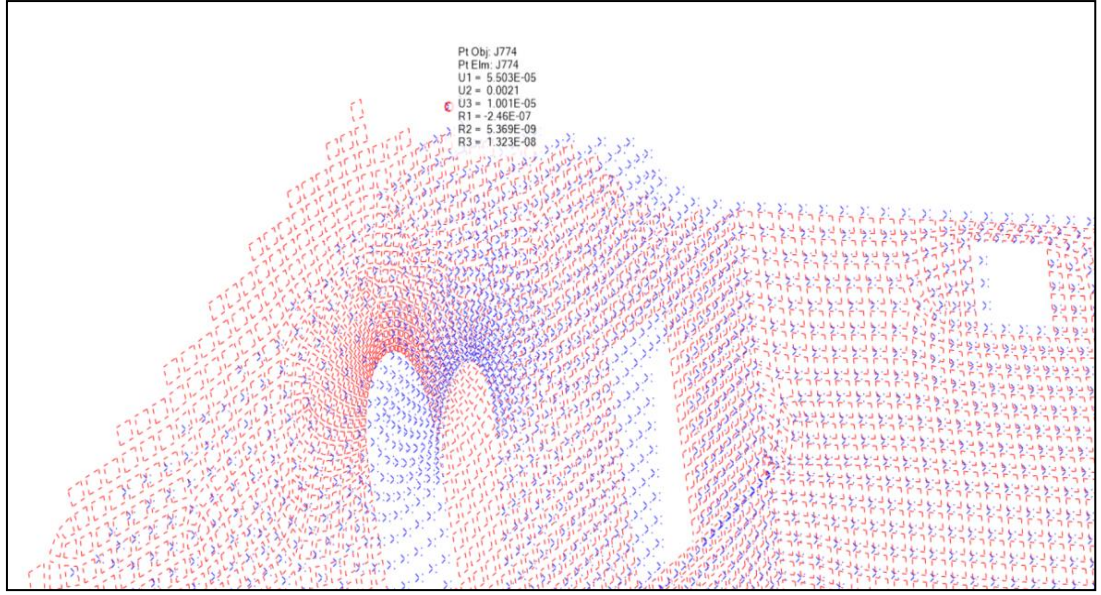
Bu değer Vakıflar Genel Müdürlüğü'nün "Tarihi Yapılar için Deprem Risklerinin Yönetimi Kılavuzu" Tablo 6.4'deki kontrollü hasar durumuna göre sınır değer %0.7 değerindedir. Deplasman değerleri bu değerden oldukça düşük kalmaktadır.

Şekil 3.39. Düzce depremi Y yönü kısa yöndeki duvar orta bölgesindeki yerdeğiştirme

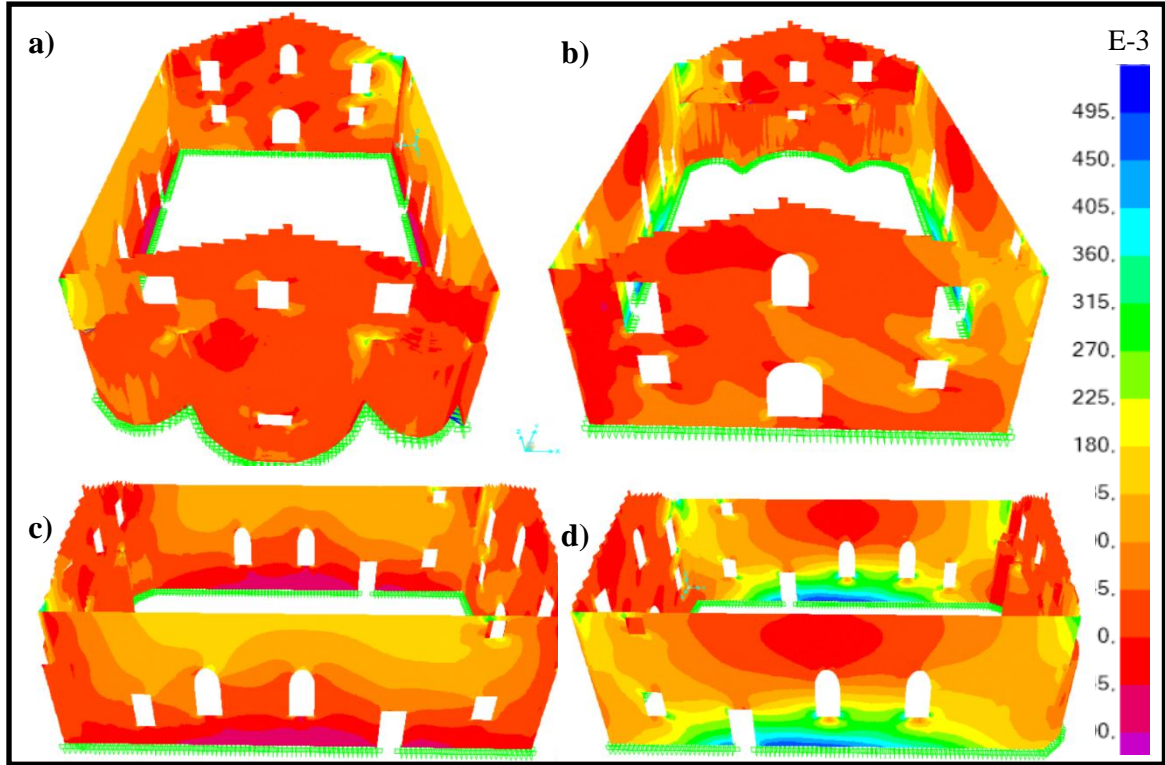
Şekil 3.44. X yönü Kocaeli depremi maksimum asal gerilmeler a) Doğu cephesi b) Batı cephesi c) Kuzey cephesi d) Güney cephesi
