## BETONARME ELEMANLARDA DONATI KOROZYONUNUN FARKLI HIZLANDIRILMIŞ KOROZYON DENEY YÖNTEMLERİ İLE ARAŞTIRILMASI

### Investigation of Reinforcement Corrosion in Reinforced Concrete Elements with Different Accelerated Corrosion Test Methods

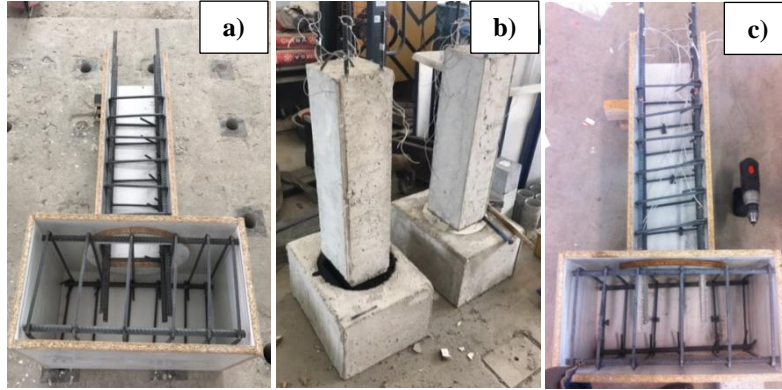
**Şekil 2:**  
a) Kalıbın görünümü, b) Numunelerin bitümle yalıtılması, c) Epoksi reçinesi ile yalıtım

Hızlandırılmış korozyon testine maruz bırakmak amacıyla 2 adet betonarme elaman imal edilmiştir. Üretilen betonarme numunelerin detayları Şekil 1’de gösterilmiştir. Konsol kısım dikdörtgen en kesitli olup kesit boyutları 20×25 cm’dir. Konsol kısmın yüksekliği 80 cm’dir ve boyutları 60×45×30 cm olan bir temel ayağı ile desteklenmiştir. Konsol bölümde 4Ø16 boyuna donatı ve Ø8/10 cm’lik enine donatı kullanılmıştır. Temel ayağı, alt ve üst eğilme donatısı 3Ø16 ile kesme donatısı olarak Ø8/10 cm’lik etriyelerle güçlendirilmiştir. Konsol bölümde paspayı 2 cm, temel ayağının paspayı ise 5 cm olarak belirlenmiştir. Şekil 2a’da imal edilen numunelerin beton dökümü öncesinde kalıbın görünümü ve kalıba yerleştirilen donatılar gösterilmiştir. Şekil 2b’de uygulanacak olan elektrik akımından temel donatılarının etkilenmemesi amacı ile yapılan bitüm uygulaması görülmektedir. Konsol bölümde ki boyuna donatılarının temele saplanan filiz boyları hem epoksi reçinesi ile yalıtılmış hem de temel üst yüzeyi bitümlenerek NaCl iyonlarının temele nüfuz etmesi önlenmeye çalışılmıştır (Şekil 2c).

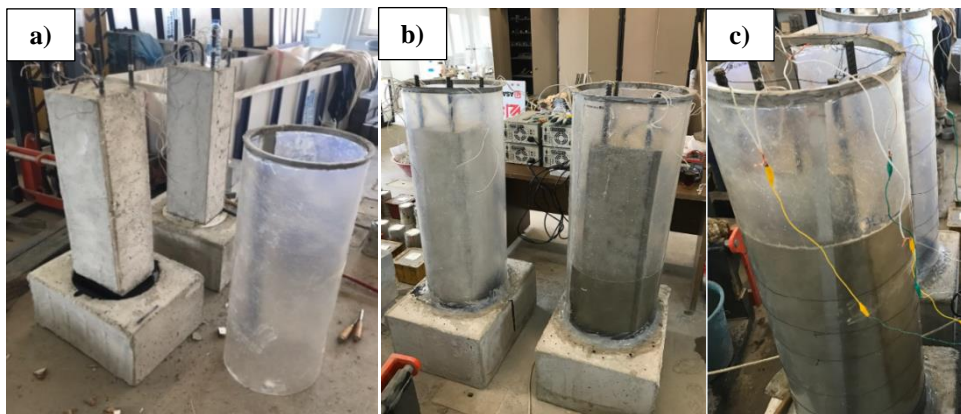
**Şekil 3:**

*a) Tankın hazırlanması, b) Temel üstüne sabitlenmesi, c) NaCl çözeltisi ile doldurulması*

Deney numunelerini korozyona uğratmak için elektrokimyasal metot (dış akım) kullanılmıştır. Bunun için numunelerin konsol kısmını kapsayan Ø36 cm çapındaki bir PVC boru ile Şekil 3a-b'de gösterilen bir su tankı oluşturulmuş ve özel su sızdırmaz ürünler yardımıyla temel üzerine sabitlenmiştir. Bu tankın içi 70 cm yüksekliğine kadar %5'lik NaCl çözeltisi ile doldurularak deney düzeneği oluşturulmuştur (Şekil 3c). Konsol bölümün 70cm'lik kısmı NaCl çözeltisi içerisinde yer aldığından dolayı betonarme elemanın bu kısmında yer alan boyuna ve enine donatılar korozyona uğramıştır. Betonarme elemanın bu bölgesinde 4 adet Ø16'lık boyuna donatının 70 cm'lik kısmı ve 7 adet etriye bulunmaktadır.

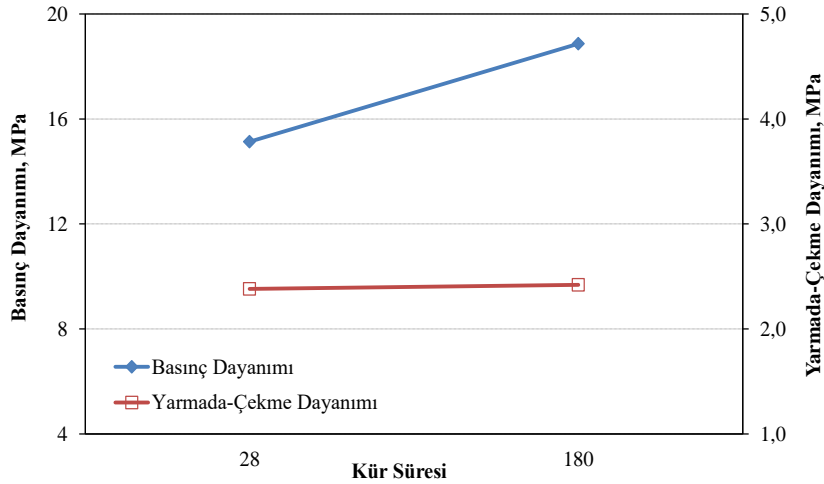
**Şekil 6:**

*Basınç ve yarmada-çekme dayanımı deney sonuçlarının kür süresine göre deęiřimi*

Basınç ve yarmada-çekme dayanımı ile ilgili sonuçlar Şekil 6'da verilmiştir. Şekil 6'dan da görüldüğü üzere kür sürelerinin artışı ile birlikte basınç ve yarmada-çekme dayanımı değerlerinde artışlar olmuştur. Basınç dayanımının değerleri daha yüksek oranlarda artarken yarmada-çekme dayanımı değerleri daha az oranlarda artmıştır. Kür süresi 28 gün olan numunelerden elde edilen basınç dayanımı değerleri yaklaşık 15 MPa seviyesindeyken 180 gün boyunca kür uygulanan numunelerin basınç dayanımı değerleri 19 MPa seviyelerine ulaşmıştır. Basınç dayanımlarındaki bu artışların nedeni, ultrases geçiř hızı değerlerinden de görüldüğü üzere kür sürelerinin artışı ile birlikte hidrasyonun devam etmesi ve betonların daha boşluksuz hale gelmelerinden kaynaklanmaktadır.

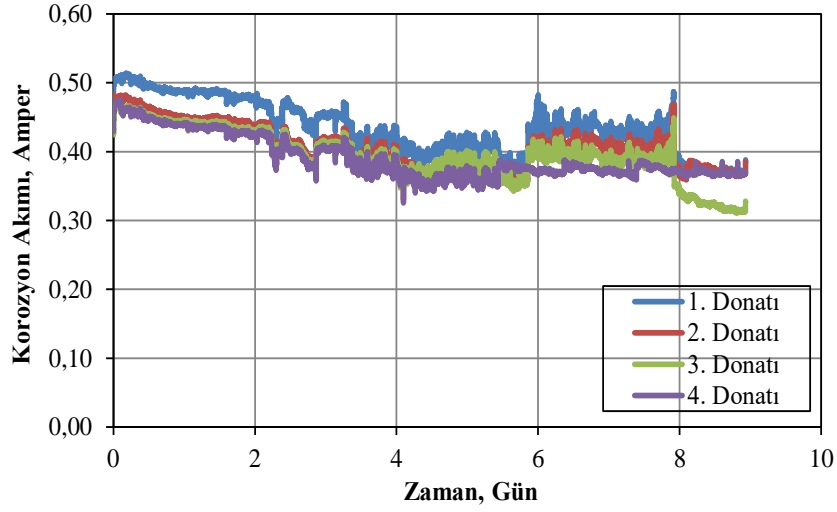
**Şekil 7:**  
*Korozyon akımlarının zamana göre değişimi*

Sabit voltaj (SV) uygulanan betonarme numunenin her bir donatısından elde edilen zamana baęlı korozyon akımlarının deęiřimi Şekil 7'de gösterilmiştir. Etriyelerde boyuna donatılara baęlı olduğundan dolayı elde edilen korozyon akımları, hem boyuna donatıların hem de etriyelerin çektięi korozyon akımlarını ifade etmektedir.

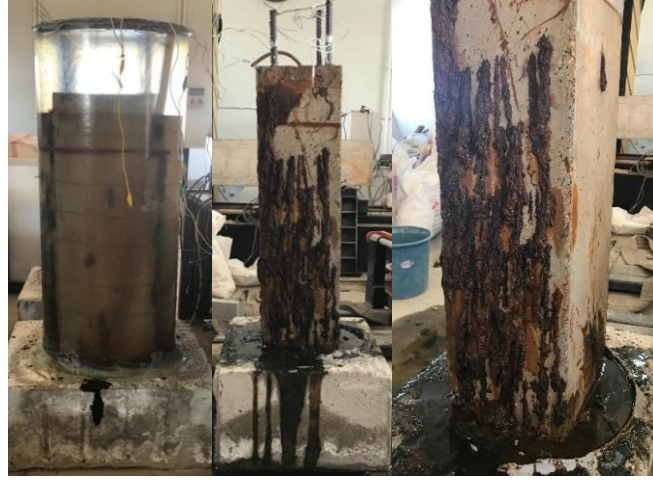
**řekil 9:**  
*Deney sonrası SV isimli numunenin görünümü*

SV isimli numunenin deneyi sona erdikten sonra haznesi çıkartılarak, numune üzerinde gözlemsel bir inceleme yapılmıştır. Numunedeki pas oluşumu ve pas tabakası kaldırıldıktan sonraki numunenin korozyon hasarlı hali Şekil 9'da görülmektedir. Şekil 10'da pas payı tabakaları sıyrılarak korozyonun donatılar üzerindeki dağılışı incelenmiş ve görüldüğü üzere homojen bir pas tabakasının oluştuğu gözlemlenmiştir.

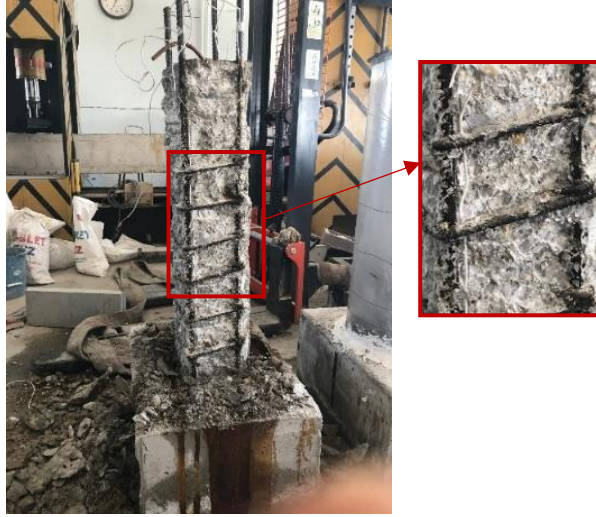
**řekil 10:**  
*SV isimli numunede beton örtülerinin sıyrılması ve korozyon dağılımı*

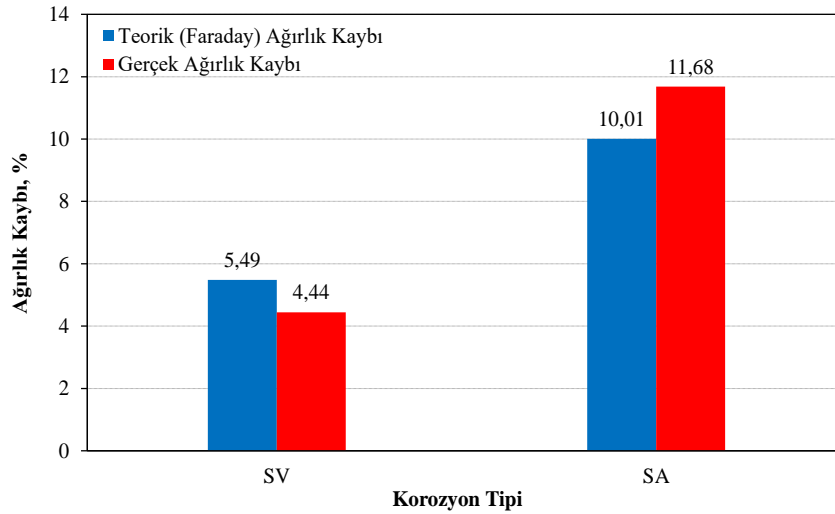
**Şekil 13:**

*Korozyon deneyleri sonrasında betonarme elemanın boyuna ve enine donatılarında oluşan ağırlık kaybı yüzdeleri*

Şekil 13'te korozyon tipine bağlı olarak elde edilen teorik ve gerçek ağırlık kaybı yüzdeleri verilmiştir. Ağırlık kaybı yüzdeleri, betonarme elemanın 70 cm'lik kısmındaki donatı ağırlıkları elde edilen ağırlık kaybı değerlerine oranlanarak elde edilmiştir. Betonarme elemanın sabit voltaj (SV) altında yaklaşık olarak % 5 oranında ağırlık kaybı oluşuncaya kadar korozyona uğratılmıştır. Betonarme elemandan teorik olarak % 5,49 oranında ağırlık kaybı değeri elde edilirken gerçek ağırlık kaybı % 4,44 oranında elde edilmiştir. SV isimli seride teorik ve gerçek ağırlık kaybı değerleri arasında yaklaşık olarak % 1'lik fark oluşmuştur. Ancak yine de birbirine oldukça yakın değerler elde edilmiştir. SA isimli sabit akım altında korozyona uğratan betonarme elemanın donatılardan yaklaşık olarak % 10 oranında ağırlık kaybı olacak şekilde korozyona uğratılmıştır. Korozyon deneyi sonrasında donatılardan elde edilen ağırlık kaybı yüzdeleri teorik ve gerçek olacak şekilde sırasıyla % 10,01 ve 11,68 değerlerindedir. SA isimli seride teorik ve gerçek ağırlık kayıpları arasında yaklaşık olarak % 1,7 oranında fark oluşmuştur. Sonuç olarak teorik ve gerçek ağırlık kaybı değerleri, SV serilerinde olduğu gibi SA serilerinde de birbirine oldukça yakın olarak elde edilmiştir.

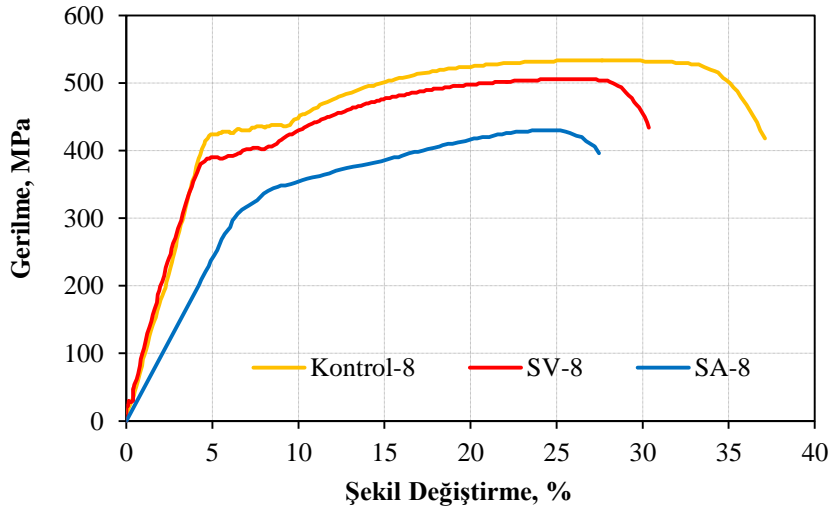
**Şekil 15:**

*Korozyon tipine bağlı olarak enine donatıların gerilme şekil değiştirme eğrileri*

Şekil 15'ten de görüldüğü üzere, 8mm'lik donatılardan elde edilen akma ve çekme dayanımları 16mm'lik donatılarda olduğu gibi korozyona uğratılan serilerden daha düşük olarak elde edilmiştir. Ayrıca korozyona uğrama derecelerinin artması ile birlikte şekil değiştirmelerde azalmaların olduğu sonucuna da varılmıştır. SA-8 serilerinden elde edilen gerilme şekil değiştirme eğrisi incelendiğinde akma bölgesinin belirgin bir şekilde oluşmadığı görülmüştür.

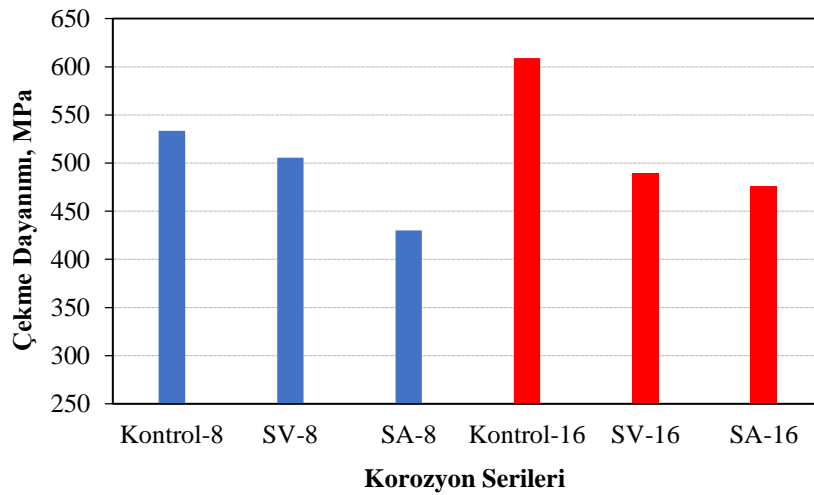
**Şekil 17:**  
*Korozyon serilerine göre çekme dayanımlarının deęiřimi*

Şekil 17’den görüldüğü üzere korozyona uğratılma ile birlikte çekme dayanımları her iki donatı çapında da azalmıştır. Kontrol-8 serisinden elde edilen çekme dayanımı değeri 533,4 MPa olarak elde edilirken SV-8 ve SA-8 serilerinden sırasıyla 505,6 ve 429,9 MPa olarak elde edilmiştir. Kontrol-16, SV-16 ve SA-16 serilerinden elde edilen çekme dayanımları sırasıyla 609,1, 489,7 ve 475,6 MPa olarak bulunmuştur. Korozyon serilerine göre şekil değiştirmelerin değişimi Şekil 18’de verilmiştir.
