**ARTVİN'DE RUS MİMARİSİ**  
**YÜKSEK LİSANS TEZİ**

### ARTVIN'DE RUS MİMARİSİ

## **RUSSIAN ARCHITECTURE IN ARTVIN**

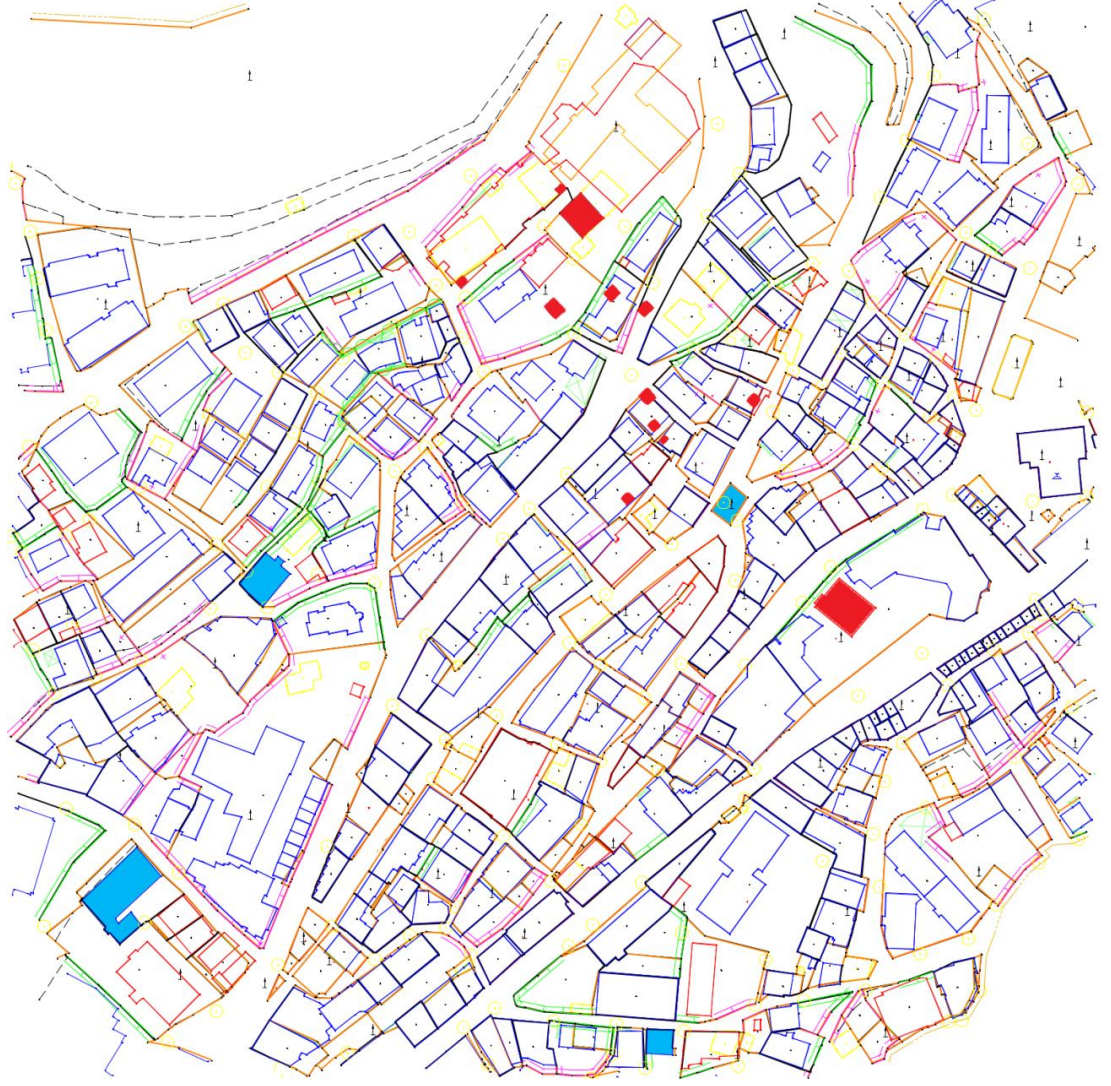
**Çizim 1: Artvin Kadastro Planı.**

- Günümüze sağlam şekilde ulaşabilmiş yapılar.
- Günümüze sağlam şekilde ulaşamayıp arşiv fotoğraflarına göre işaretlenmiş yapılar.

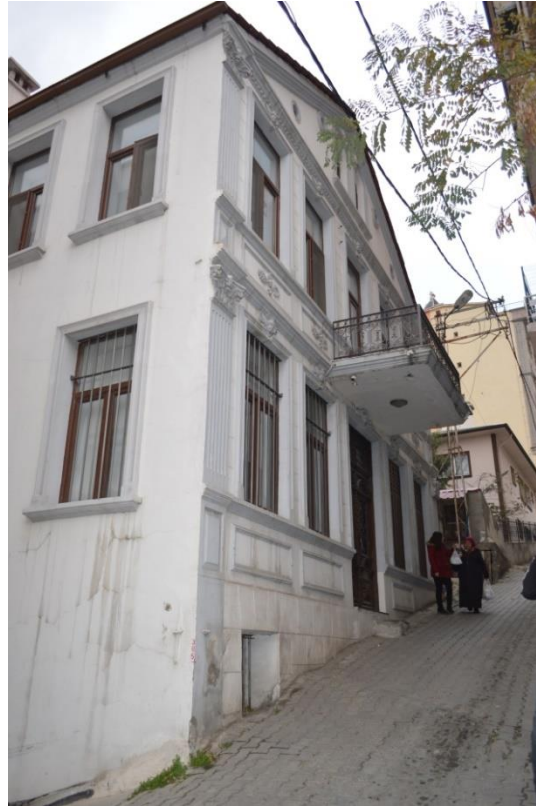
**Fotoğraf 5:** Eski Tekel İl Müdürlüğü Binası, kuzeyden görünüş.

Kuzey cephe yapının en hareketli cephesini oluşturmaktadır. Arazinin eğimli olmasından dolayı bodrum katının kuzey bölümü yol seviyesinin altında kalmaktadır. Bodrum katının doğu ucunda küçük bir pencere yer almaktadır. Zemin katta yapının orta ekseninde 150 cm. x 300 cm. boyutlarında giriş kapısı bulunmaktadır. Kapının doğu ve batı yanında 104 cm. x 220 cm. ölçülerinde iki pencere yer alır (Foto. 5, Foto. 7). Pencereler dış cephede lento ve söveler ile çevrelenmiştir. Birinci katta holün kuzey duvarında, giriş kapısının üzerinde, fer forjé korkuluk ile çevrelenmiş balkona açılan kapı bulunmaktadır (Foto. 8). Balkonun doğu ve batısında ikişer pencere vardır. Çatı katının alınlık kısmında üç pilaster ve üzerlerinde yuvarlak kemerle çevrelenmiş iki pencere, bunların iki yanında ise ikişer kör lomboz yer almaktadır.

Pencerelerin etrafı profilli söve ve lentolar ile çevrelenmiş, lentolar üzerine genellikle düz veya akantus kabartmalı kıvrımlı konsol biçimli bezemeler eklenmiştir. (Foto. 14, Foto. 31, Foto. 34). Eski Tekel İl Müdürlüğü binasının lentolarındaki melek motifleri, Artvin yapılarındaki tek figüratif süslemedir (Foto. 5).

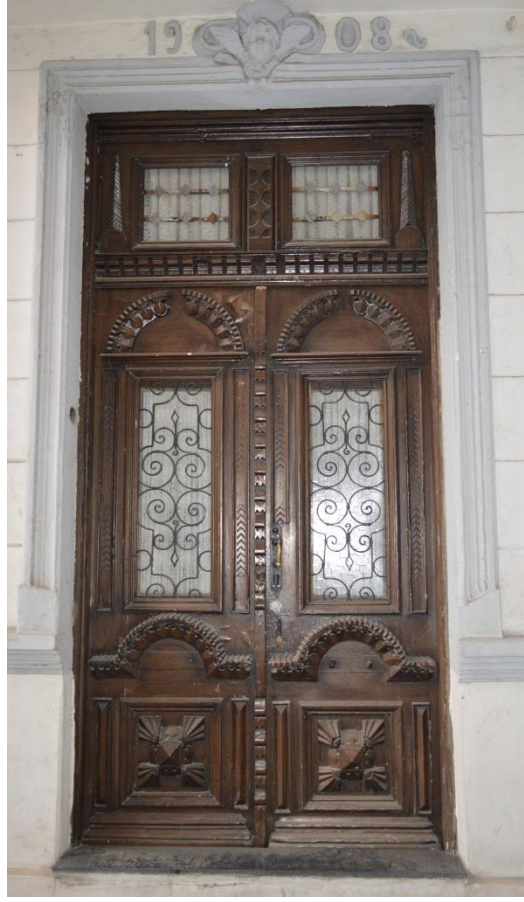
**Fotoğraf 6:** Eski Tekel İl Müdürlüğü Binası, giriş kapısı.

**Süsleme:** Yapıdaki süsleme unsurları ön (kuzey) ve arka (güney) cephelerde toplanmıştır. Zemin katın giriş kapısı ahşaptandır ve oyma tekniğinde yapılmıştır. Giriş kapısı iki kanatlı olarak düzenlenmiştir. Kapı kanatları altta kare, üstte ise dikdörtgen panellere ayrılmış ve bunlar birer kemerle taçlandırılmıştır (Foto. 6). Üstteki panelleri cam pencereleri ve fer forjé şebekeleri çerçevelerken, alttakiler geometrik motifler ve ışınsal bezeme motifi ile bezenmiştir. Kapının en üst kısmında iki adet kare aydınlatma penceresi bulunmaktadır. Günümüzde orijinal renginde değildir ve kahverengi yağlı boya ile boyanmıştır. Kuzey cephede zemin katta pencerelerin alt kısımlarında ortaları bezemesiz kartuşlar bulunmaktadır (Foto. 5). Giriş kapısının doğusunda iki tane, batısında bir tane yer almaktadır. Pencere lentolarının ortalarında alçıdan işlenmiş kabartma melek figürleri yer almaktadır (Foto. 5). Kuzey cephenin doğu ve batı ucunda yivli gövdelere ve sahip pilasterler yer almaktadır (Foto.9). Birinci katta pencere altlarında kartuşların ortalarında kabartma dört akantus yaprağından oluşan bezeme bulunmaktadır. Bunlar balkonun doğusunda ve batısında olmak üzere ikişer tanedir (Foto. 10). Zemin kattaki melek tasvirleri, birinci katın pencere çerçevelerinde de tekrarlanmıştır. Kuzey duvar kat aralarında ve pencere altlarındaki kornişlerle yatay olarak bölünmüştür. Saçak altı kornişleri dış sırası ile süslenmiştir. Çatı alınlığında bulunan iki pencerenin üst kısmında melek tasviri yer almaktadır.

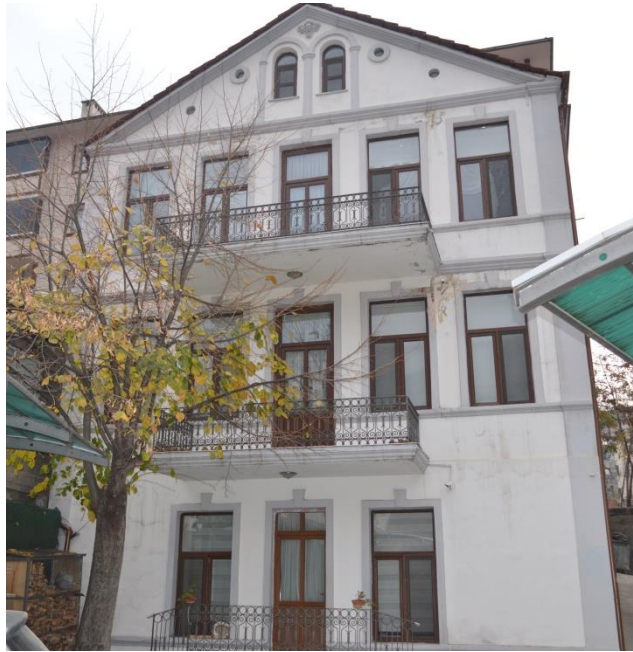
**Fotoğraf 7:** Eski Tekel İl Müdürlüğü Binası, güneyden görünüş.

Güney cephe düzenlemesi kuzey cephe ile benzerdir. Yapının özgün halinde bodrum katında küçük pencereler varken restorasyon sonrası yol kotu düşürülerek bu cepheye bir kapı ve kapının doğu ve batısına birer pencere eklenmiştir. (Foto. 7). Bu değişikliklerden dolayı güneyde birinci kat olarak zemin katta yapının orta ekseninde balkon bulunmaktadır. Balkonun doğu ve batısında ikişer tane pencere açıklığı yer almaktadır. Birinci katta da yapının orta ekseninde bir balkon bulunmaktadır ve doğu ve batısında ikişer pencere yer almaktadır. Pencerelerin boyutları kuzey cephedeki pencereler ile aynıdır. Çatı katının alınlık kısmında kuzey cephedeki gibi yuvarlak kemer içerisine iki pencere bulunmaktadır. Doğu ve batısında ikişer tane kör lomboz yer almaktadır.

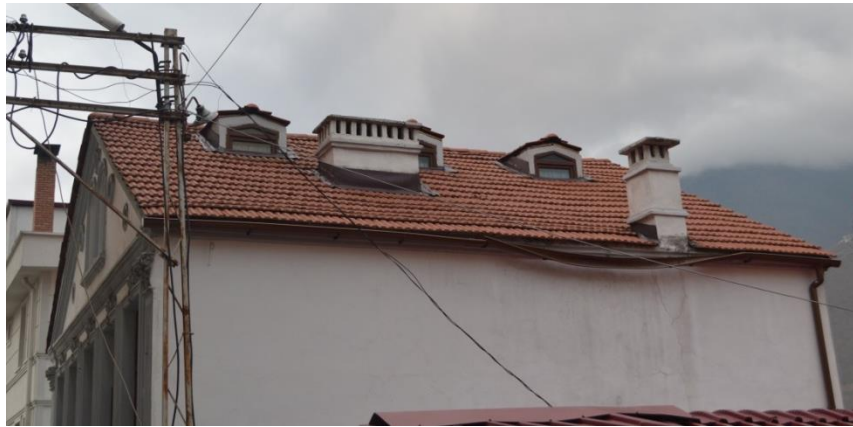
**Fotoğraf 11:** Eski Tekel İl Müdürlüğü Binası, çatı batıdan görünüş.

Binanın üzeri, çift eğimli kiremit kaplı çatıyla örtülmüştür (Foto 11), içten ahşap direkler ile desteklenmiştir. Çatının batısında iki pencere bulunmaktadır. Bacalar oldukça yüksek tutulmuş ve kare şeklindedir.

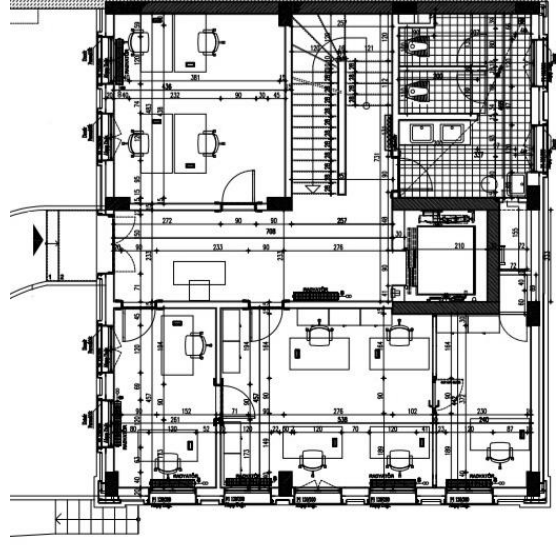
Çizim 2: Eski Sağlık Müdürlüğü Binası, zemin kat planı<sup>64</sup>.

Binanın üzeri, çift eęimli kiremit çatı ile örtülmüřtür. Bacalar tuęladan örülmüřtür; dar ve yüksektir.

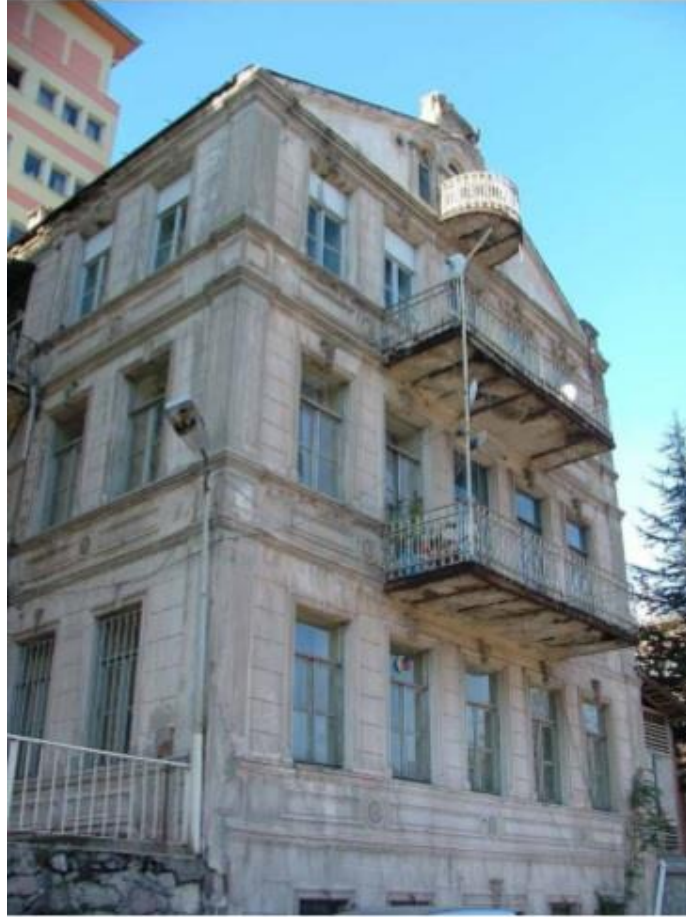
Fotoğraf 12: Eski Sağlık Müdürlüğü Binası, güneyden görünüm (restorasyon öncesi hali).

Sokağa bakan güney cephe, diğerlerine göre daha hareketlidir. Zemin katta dört, birinci katta beş pencere bulunmaktadır. Eşit boyuttaki pencereler 118 cm. x 196 cm. ölçülerindedir. (Foto 12, Foto 13). Duvar düzleminden dışa taşan söve ve lento ile çevrelenmişlerdir. (Foto 14). İkinci ve üçüncü katlarda yapının orta ekseninde birer balkon yer almaktadır ve balkonun doğu ve batısında ikişer tane pencere bulunmaktadır. Tek kanatlı kapılardan çıkılan, demir konsollar ile taşınan balkonlar, fer forjé korkuluklar ile çevrelenmiştir. Çatı katında daha küçük boyutta yarım daire planlı bir balkon ve yuvarlak kemerli, balkon kapısı, yanlarında birer pencere ve bunların da

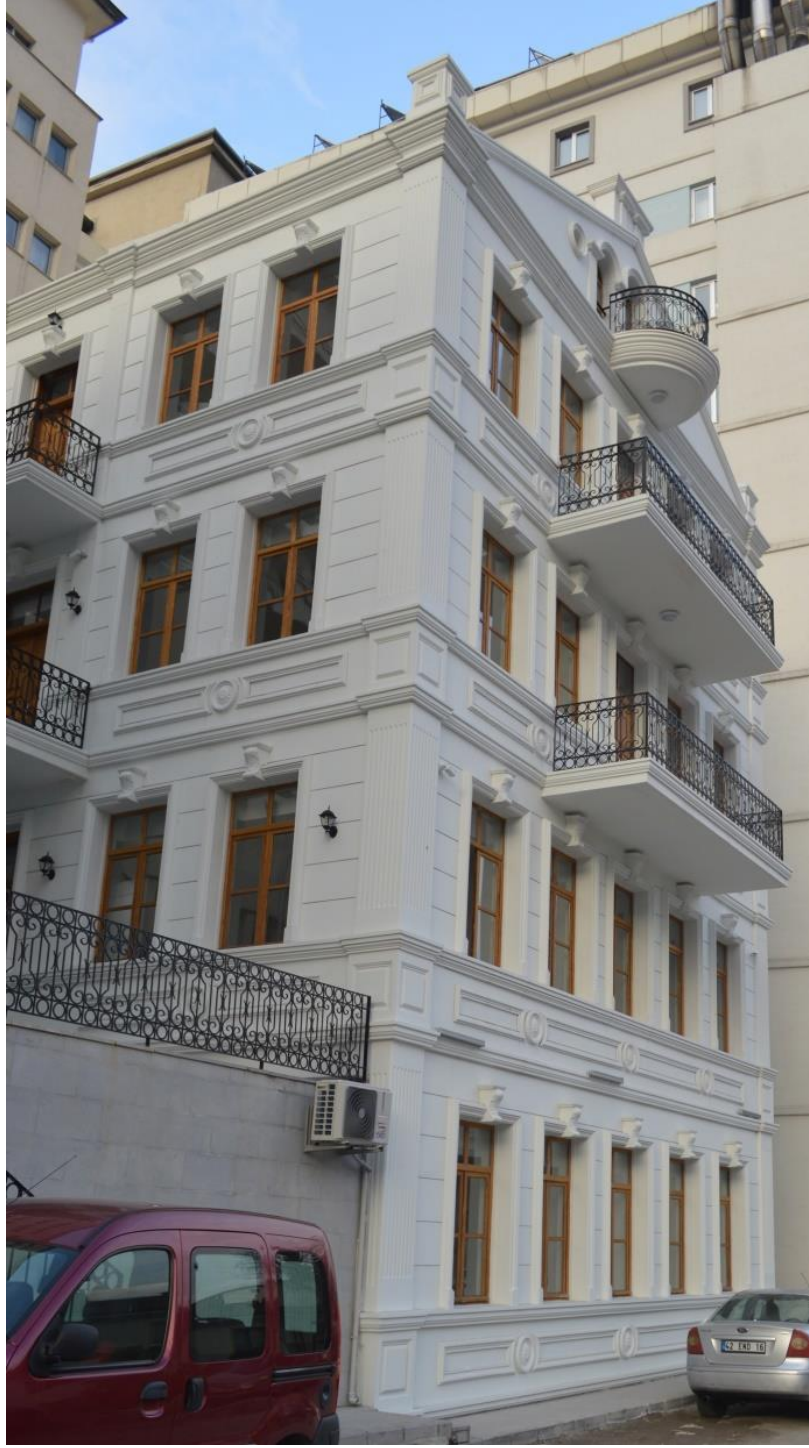
**Fotoğraf 13:** Eski Sağlık Müdürlüğü Binası, güneyden görünüm (restorasyon sonrası hali).

**Süsleme:** Yapıdaki süsleme öğeleri sadece dış cephelerde görülür. Cepheler, yanlardan yivli pilasterler ile sınırlanmış (Foto 13), kademeli kornişler ile yatay olarak bölünmüş, katlar vurgulanmıştır.

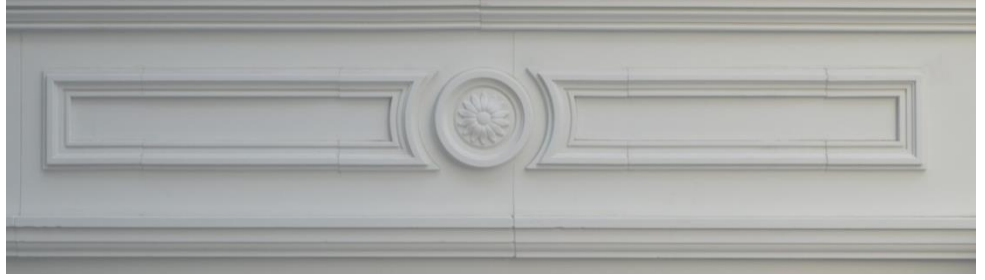
**Fotoğraf 14:** Eski Sağlık Müdürlüğü Binası, kartuşlar.

Pencere altlarında, iki korniş arasında kalan alan kartuşlar ve ortalarında rozet motifleri ile süslenmiştir (Foto 14). Profilli silmelerle çerçevenmiş pencere ve kapıların lentolarında kilit taşı taklidi, “S kıvrımlı” kabartma yaprak motifli süslemelere yer verilmiştir (Foto 15). Çatı katında kapı ve pencereler yanlardan birer küçük pilaster ile çevrelenmiştir (Foto 16).

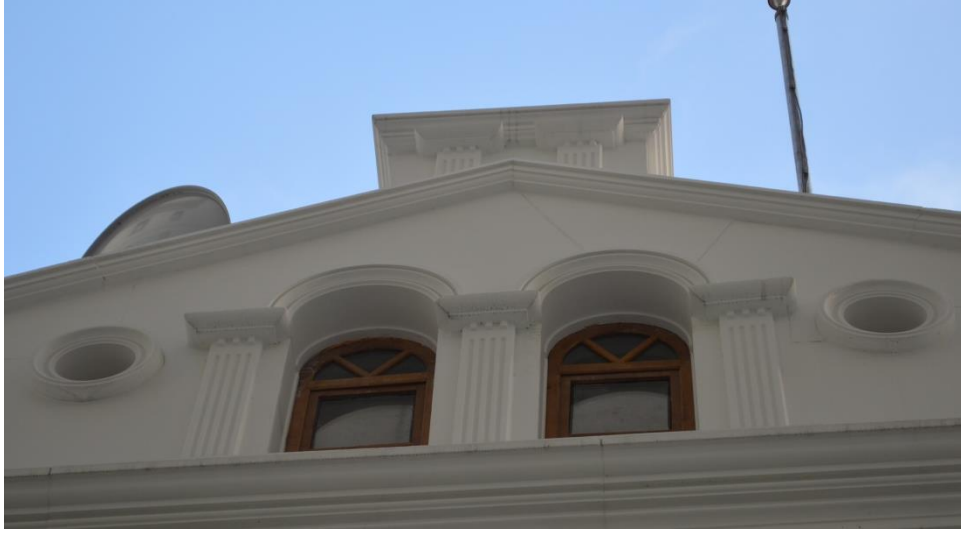
**Fotoğraf 16:** Eski Sağlık Müdürlüğü Binası, çatı katı, kuzeyden görünüş.

Kuzey ve güney cephelerde çatı kısmına tepelikler konulmuştur.(Foto 16).

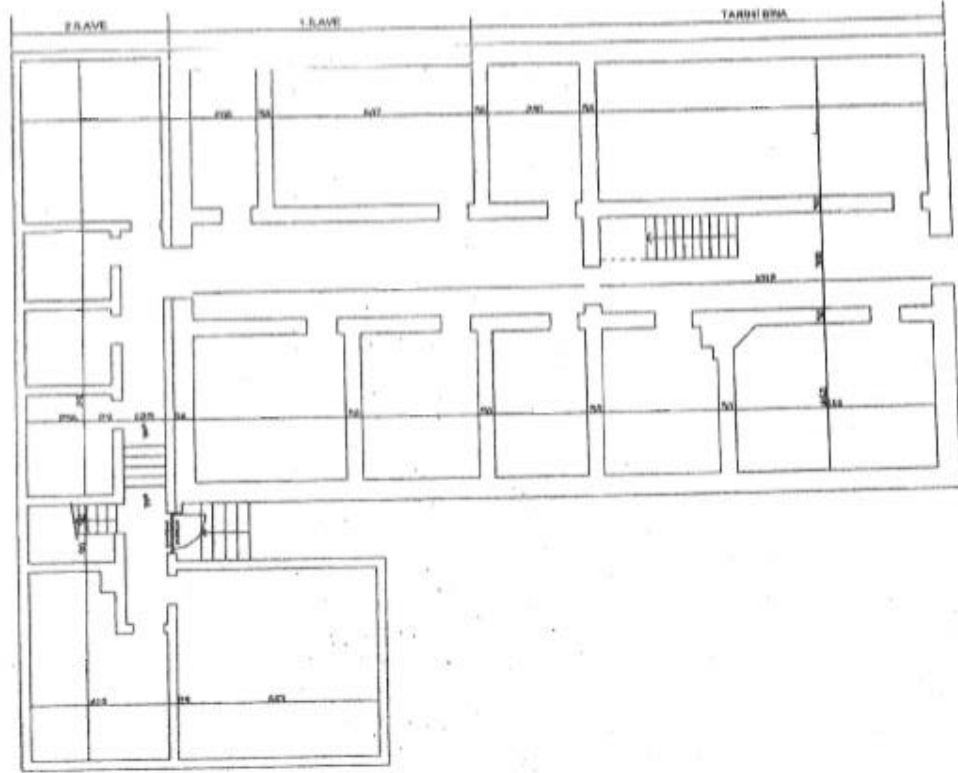
**Çizim 3:** Eski Adliye Binası, zemin kat planı<sup>66</sup>.

Yapı çift eğimli kırma çatı ile örtülüdür.

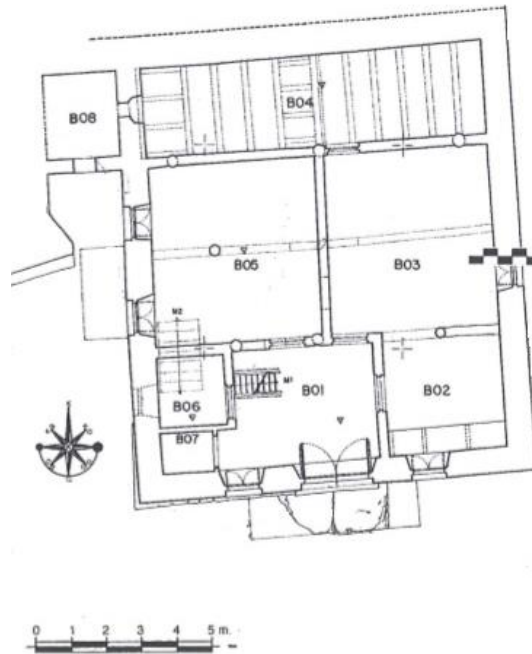
**Çizim 4:** Eski Askerlik Şubesi, zemin kat planı<sup>69</sup>.

Yapı çift eğimli, ahşap iskeletli, kiremit kaplı kırma çatı ile örtülmüştür.

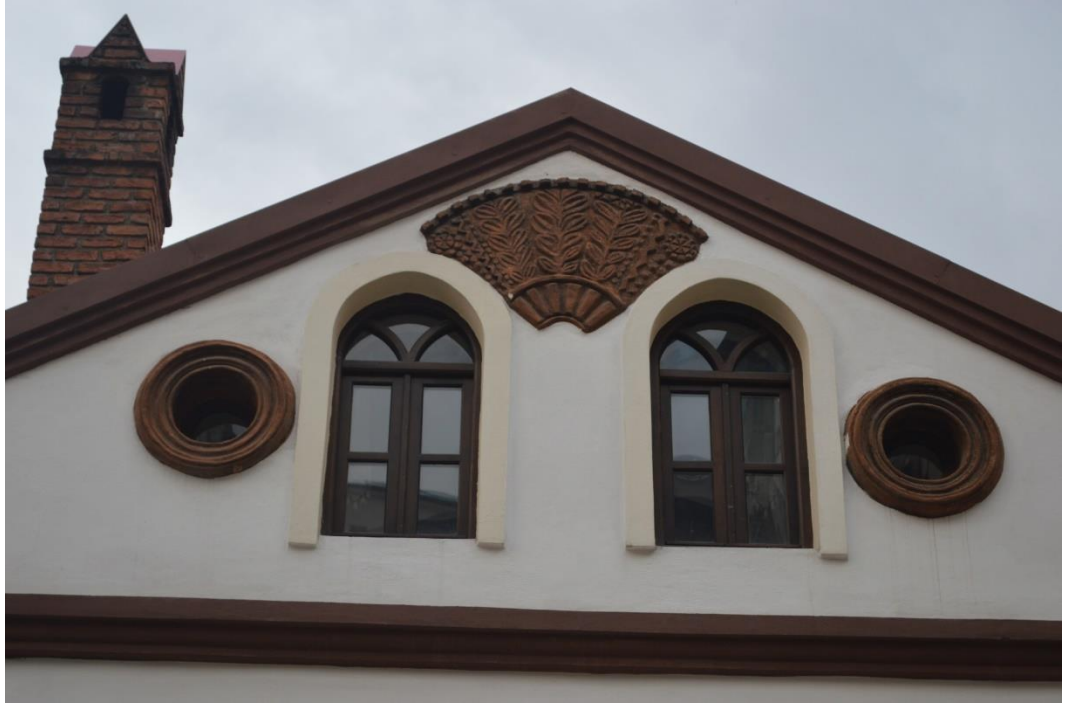
**Fotoğraf 25:** Eski Askerlik Şubesi Binası, çatı katı, kuzeyden görünüş.

**Süsleme:** Süsleme bakımından yapıdaki tek dikkat çekici öge, çatı pencerelerinin üzerindeki duvar yüzeyine applike edilmiş çeyrek disk şeklinde, kabartma bitkisel bezemelere sahip alçı süstür (Foto 25). Kornişler, kapı ve pencere çerçeveleri düz, bezemesizdir.

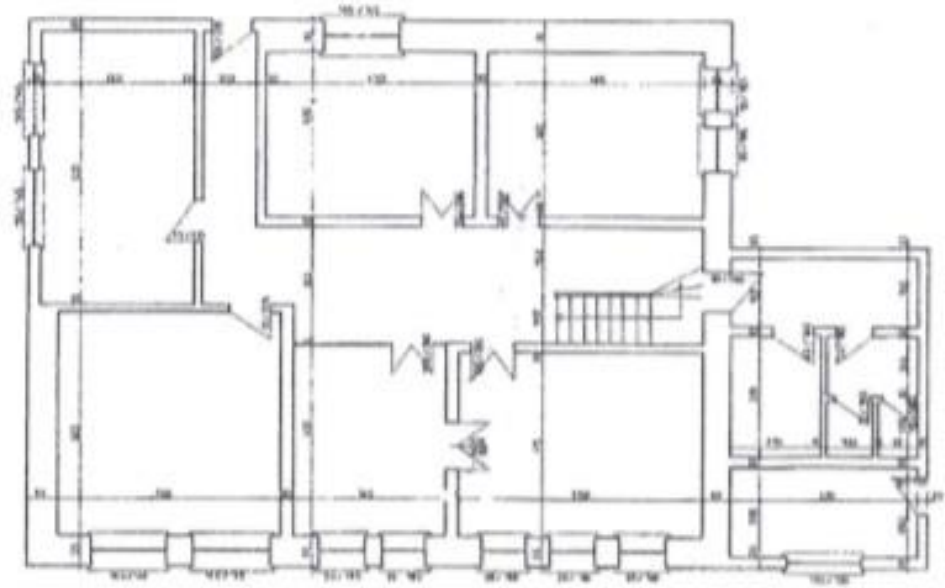
**Çizim 5:** Kadastro Müdürlüğü Binası, 1. kat planı<sup>72</sup>.

Binanın kiremitle kaplanmış olması gereken çift eğimli kırma çatısı sac ile kaplanmıştır. Çatı içten ahşap direkler ile desteklenmiştir. Bacalar yüksek ve kare kesitlidir.

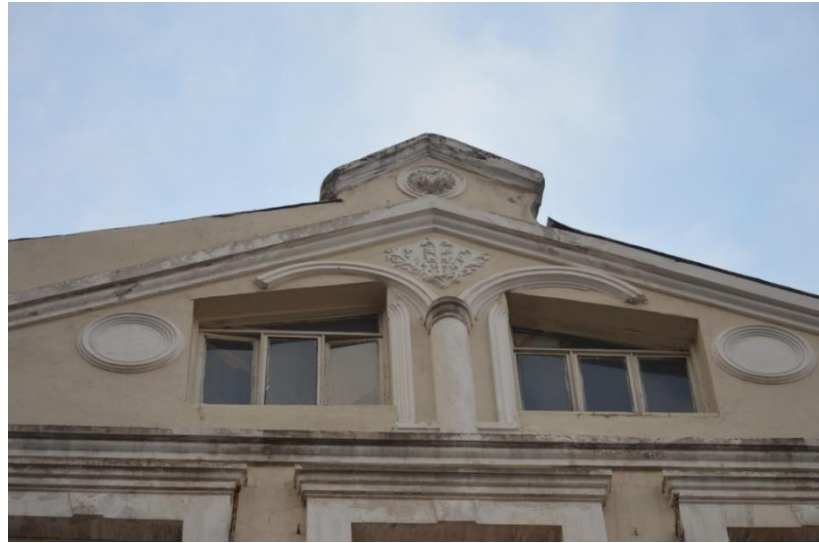
**Fotoğraf 29:** Kadastro Müdürlüğü Binası, çatı katı, güneyden görünüşü.

**Süsleme:** Süsleme programı, cephelerde köşelere yerleştirilmiş olan yivli gövdeli pilasterler, kat geçişlerinde ve pencere altlarında uzanan profilli silmelerle donanmış kornişler, kapı ve pencere çerçeveleri ile çatı alınlığı düzenlemesinden oluşur. Çatı alınlığında, pencerelerin üzerindeki kemerlerin üzerinde, ortada çeyrek disk şeklinde bitkisel bezemelere sahip süsleme bulunmaktadır. Kuzey ve güney cephelerde duvar ile aynı düzlemde saçak üzerinde birer tepelik yerleştirilmiş, ortalarına yüksek kabartma rozet işlenmiştir (Foto 29).

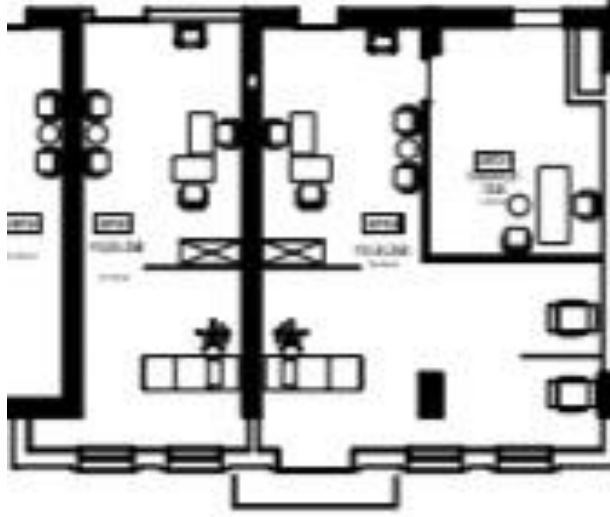
**Çizim 6:** Eski Sağlık Müdürlüğü Binası 2, zemin kat planı<sup>75</sup>.

**Mimari Özellikler:** Kareye yakın dikdörtgen planlı yapının üç katı günümüze ulaşmıştır (Çiz. 6, Foto 30). Özgün girişi günümüzde kullanılmamaktadır. Güney cephede bulunan kullanılmayan kapı 137 cm. x 290 cm. boyutlarında etrafi söve ve lento ile çevrelenmiş kapı bulunmaktadır (Foto 30). Günümüzde zemin ve birinci katlarda dikdörtgen planlı üç oda bulunmaktadır.

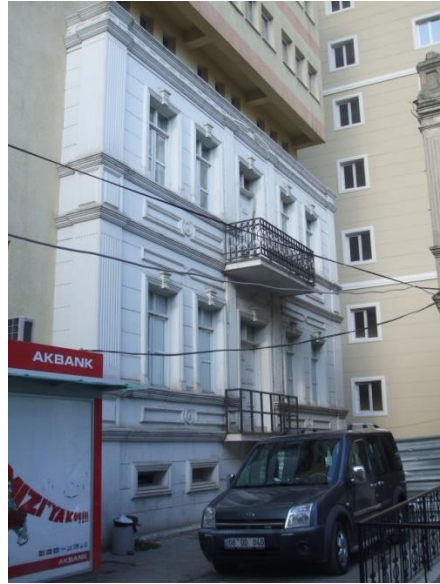
**Fotoğraf 30:** Eski Sağlık Müdürlüğü Binası 2, güneyden görünüş.

Güney cephede bodrum katında 90 cm genişliğinde 30 cm. yüksekliğinde dört pencere, zemin katta ise giriş kapısının doğu ve batısında 100 cm. x 180 cm. boyutlarında ikişer pencere bulunmaktadır (Foto 31). Birinci katta yapının orta ekseninde, giriş kapısının hemen üstünde dikdörtgen planlı fer forjé korkuluklar ile çevrelenmiş balkon yer almaktadır (Foto 30). Balkonun doğu ve batısında ikişer pencere bulunur.

**Mimari Özellikler:** Kareye yakın dikdörtgen planlı yapının üç katı günümüze ulaşmıştır (Çiz. 7, Foto 33). Özgün girişi günümüzde kullanılmamaktadır. Güney cephede bulunan kullanılmayan kapı 137 cm. x 290 cm. boyutlarında etrafı söve ve lento ile çevrelenmiştir(Foto 30). Günümüzde zemin ve birinci katlarda dikdörtgen planlı üç oda bulunmaktadır.

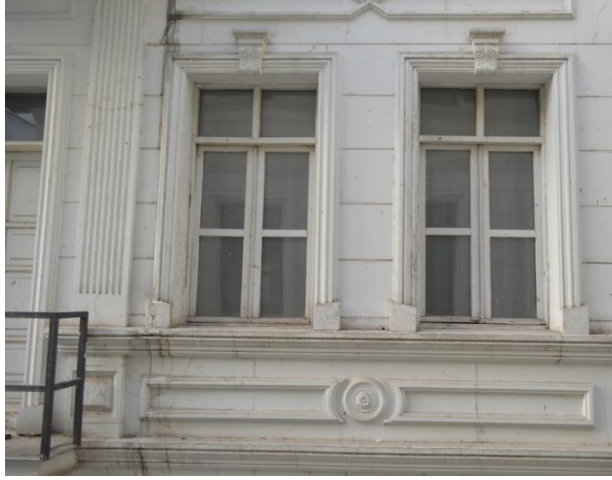
**Fotoğraf 31:** Eski Sağlık Müdürlüğü Binası 2, pencere ve pilaster.

**Süsleme:** Ön cephenin iki köşesinde ve giriş kapısının yanlarında yivli gövdeli pilasterler, çatı saçağına kadar yükselmektedir. Kat geçiş seviyelerinde ve pencere altlarında ikişer korniş yer almaktadır. Zemin ve birinci kat pencere altlarında, kornişler ile sınırlanan alanda kartuşlar ve rozet motifinden oluşan bezeme bantları işlenmiştir. Pencere lentolarının ortalarına “S” kıvrımlı konsol biçiminde, yüzeylerinde yaprak motifi bulunan bezemeler bulunmaktadır (Foto 31). Birinci kat üzerindeki iki korniş

üzerine iki yarım sütun işlenmiştir. Tapu Kadastro Binası'ndaki örnek ise iki yanındaki içbükey C kıvrımlı Barok bir alınlık görünümündedir (Foto.16, Foto. 31).

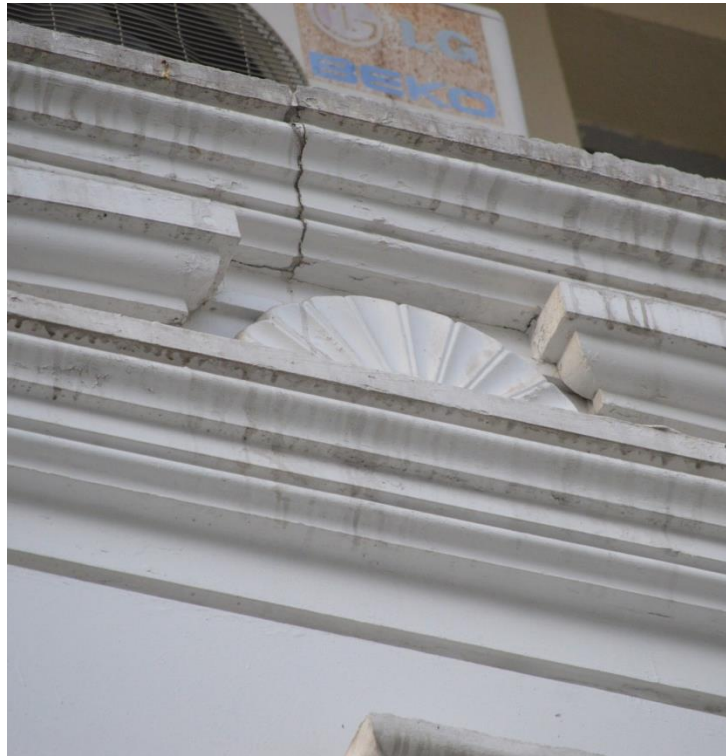
**Fotoğraf 32:** Eski Sağlık Müdürlüğü Binası 2, saçak kısmı.

arasında meander bandı uzanmaktadır. Aynı kısımda, yapının orta ekseninde yarım disk şeklinde ışınsal bezeme bulunmaktadır (Foto 32).

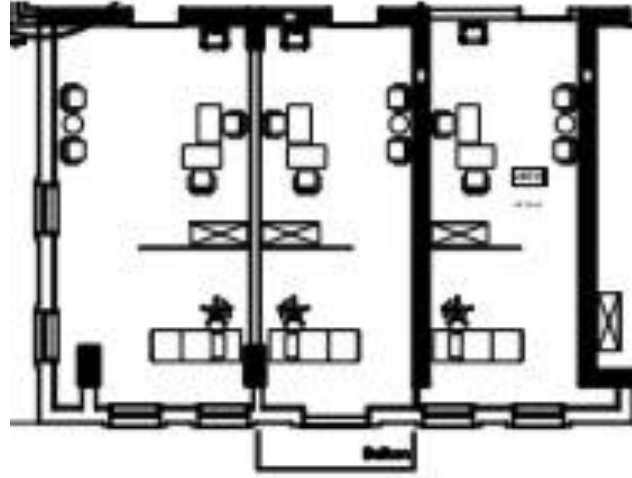
**Çizim 7:** Eski Sağlık Müdürlüğü Binası 3, zemin kat planı<sup>77</sup>.

Plan ve cephe düzenlemesi bakımından Eski Sağlık Müdürlüğü Binası 2 ile aynı özellikleri taşımaktadır (Foto 33, Foto 34).

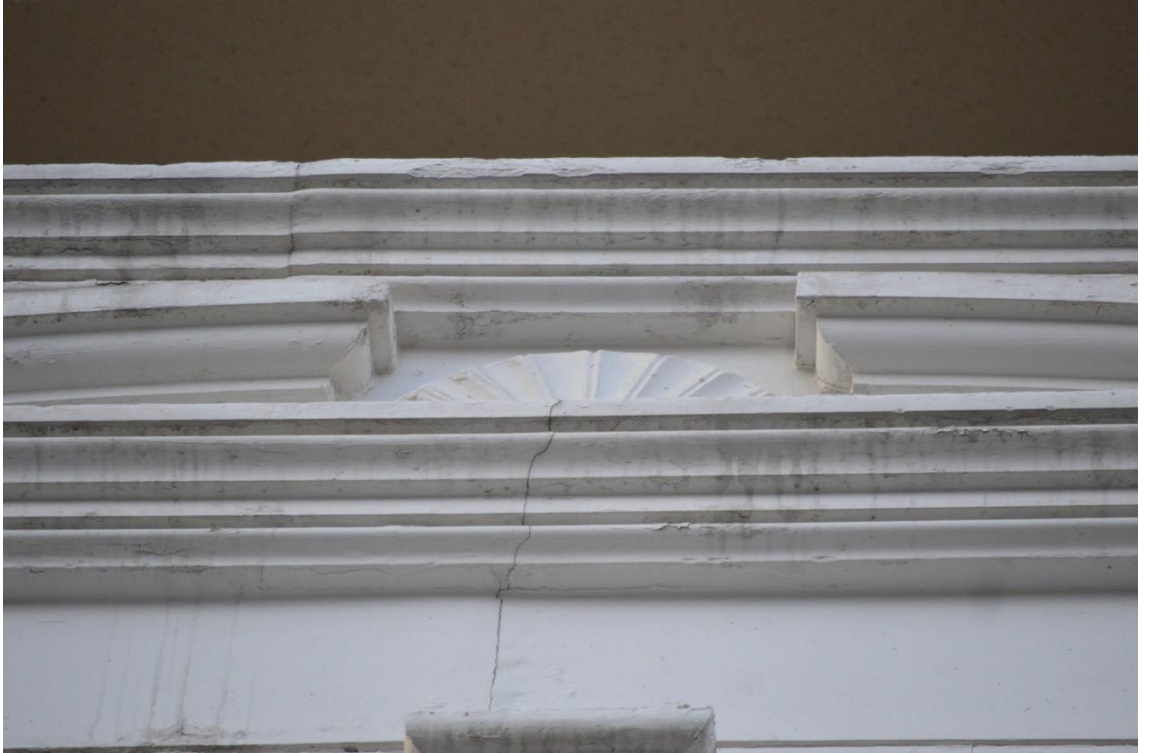
**Fotoğraf 35:** Eski Sağlık Müdürlüğü Binası 3, saçak kısmı.

**Süsleme:** Eski Sağlık Müdürlüğü Binası 2 ile aynı süsleme programına sahiptir (Foto 35). Batı cephede pencereler arasında binanın yüksekliği boyunca pilaster yer almaktadır. Güney cephedeki diğer süsleme düzeni bu cephede de uygulanmıştır.

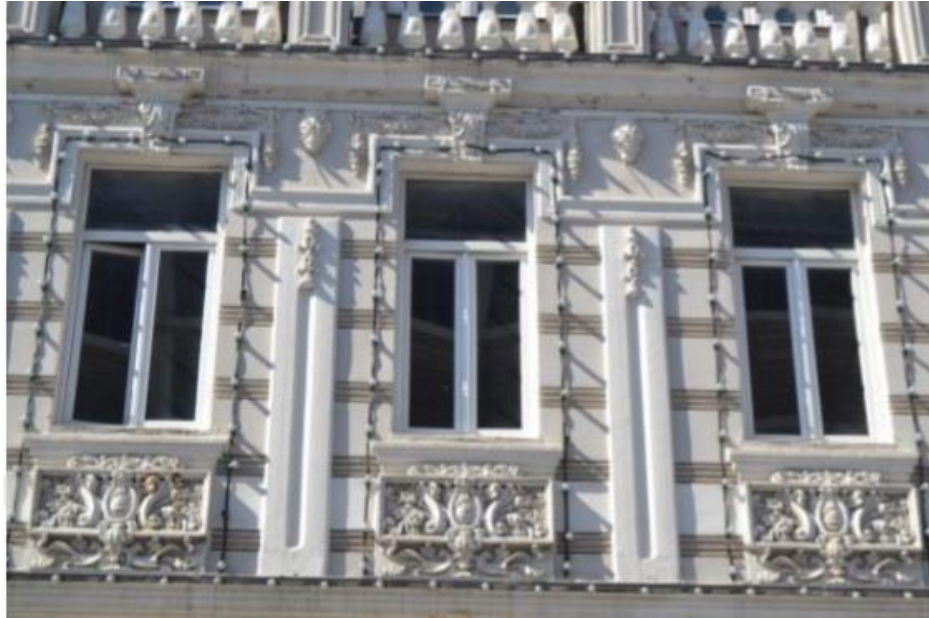
**Fotoğraf 41:** Batum'dan pencere örneği<sup>85</sup>.

Çevre şehirdeki örneklerin çoğu düz lentolu veya basık kemerlidir. Artvin yapılarının bezemesiz yüzeyli silmelerden oluşan sade süslemeli pencerelerinin benzerleri bulunsa da, Batum ve Kars'da, çok çeşitli motiflerle oluşturulmuş, çeşitli üsluplarda kompozisyonlarla çevrelenmiş örnekler daha çoktur<sup>84</sup> (Foto. 41, Foto 42). Benzer süslemelere Ardahan, Sarıkamış, Erzurum'daki yapılarda rastlanmaktadır.

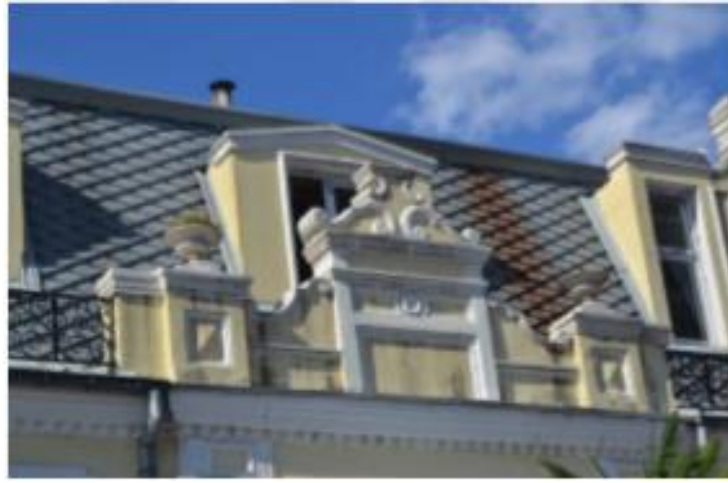
**Fotoğraf 48:** Batum'dan tepelik örneği<sup>97</sup>.

Bölgedeki diğer Rus mimarisi örneklerinde aynı uygulama görülmektedir. Fakat daha çeşitli ve gösterişlidirler. Yüzeylerinde zengin bitkisel, geometrik ve bir örnekte figüratif bezeme bulunmaktadır<sup>94</sup>. S ve C kıvrımları, kumaş kıvrımları biçiminde plastik etkili süslemeler, kurdelar ve kıvrımlı volüt süslemeler Neoklasik üslubu yansıtmaktadır<sup>95</sup> (Foto. 48, Foto. 49). Tepelik yüzeylerinde kullanılan kademeli genişleyen silmelerde Neoklasik özelliği taşımaktadır<sup>96</sup>.

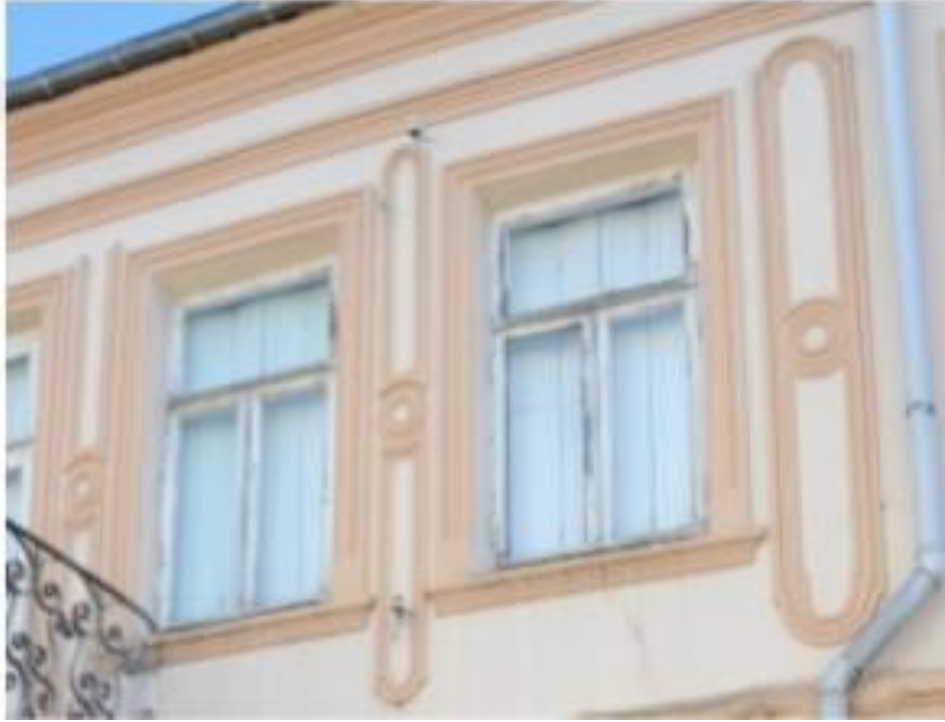
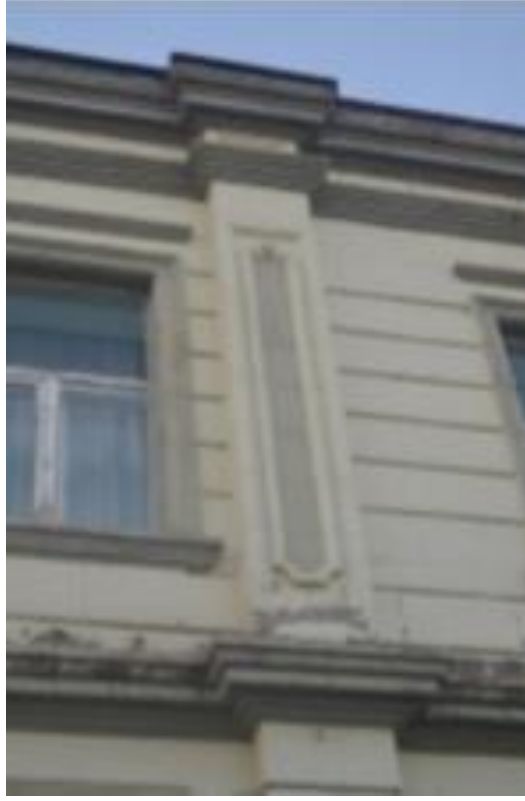
**Fotoğraf 50:** Batum'dan kartuş örneği<sup>100</sup>.

Burada ele alınan yapıların mevcut bütün süsleme unsurları, dış, özellikle de ön cephelerdedir. Yapıların hepsinde görülen, dönemin yaygın süsleme anlayışı ile yapılmış pilasterler, kornişler, kapı ve pencere çerçeveleri dışındaki motifler çeşitlidir. Pencere alt kısımlarının, iki korniş arasındaki alanın, özellikle yatay dikdörtgen kartuşlarla süslenmesi yaygın bir uygulamadır. Rozet, akantus yaprakları kartuşları veya aralarını süsleyen motiflerdir. Kars ve Batum'daki pencere altı süsleme alanlarının yüklü bitkisel motiflerle doldurulması, pencerelerin aralarındaki düşey kartuşlar Artvin'de yoktur<sup>99</sup> (Foto. 10, Foto. 50, Foto. 51, Foto. 55, Foto. 57).

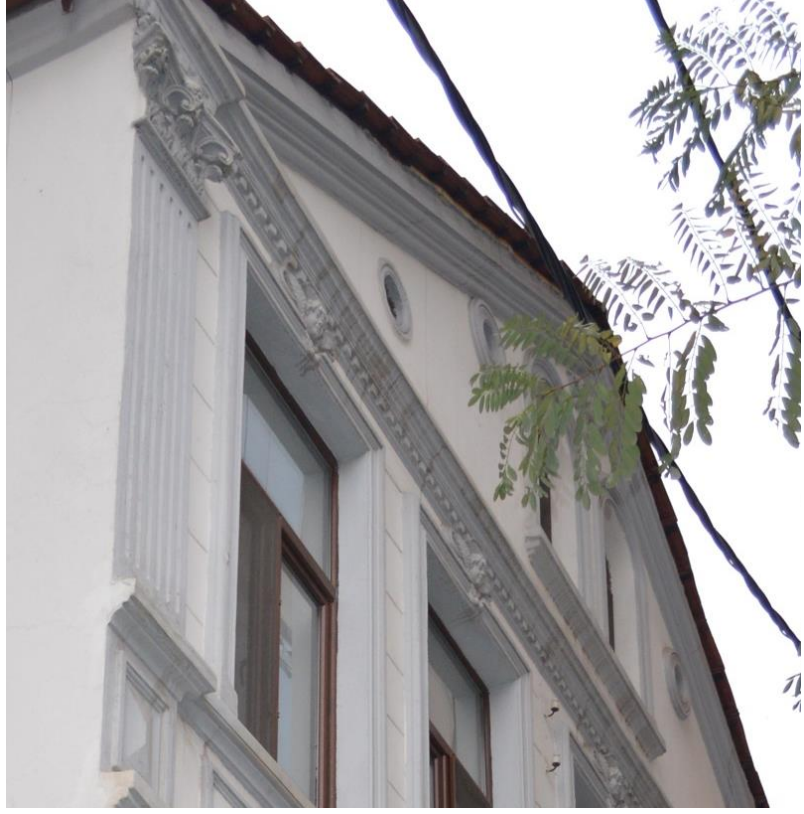
Tekel İl Müdürlüğü binası ve Adliye binasında saçak altlarında dış sırası ve yumurta dizisi şeklinde süsleme kuşakları bulunmaktadır (Foto. 9). Kars ve Batum gibi şehirlerde bu süsleme detayının daha sıklıkla kullanıldığı görülmektedir (Foto. 52, Foto. 53). Çevre şehirlerdeki yapılarda daha sık olarak meander motifinin kullanıldığı görülürken, Artvin'de bu motif Eski Sağlık Müdürlüğü 2 ve Eski Sağlık Müdürlüğü 3 Binalarında görülmektedir.

**Fotoğraf 52:** Eski Tekel Müdürlüğü binası, dış sırası motifi.

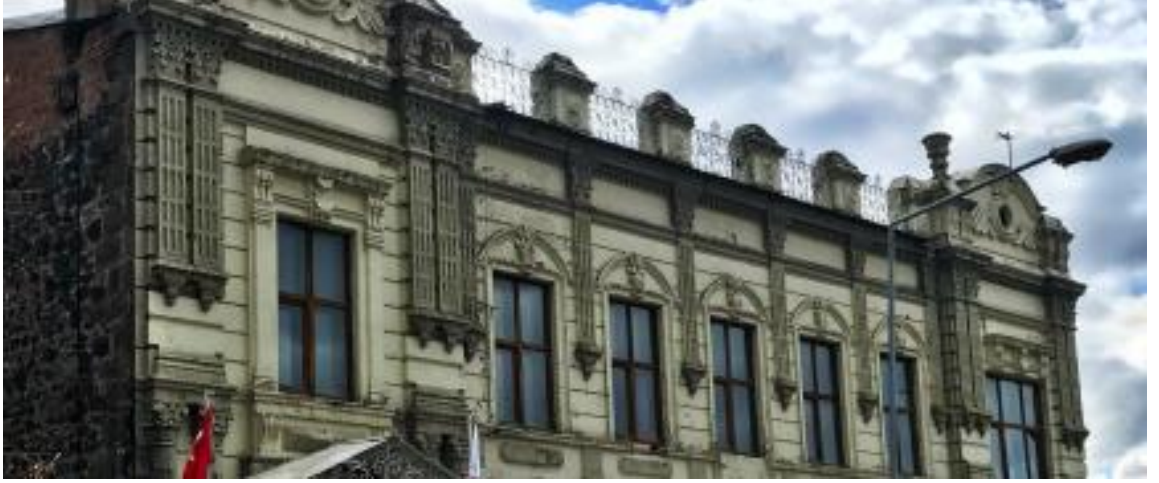
**Fotoğraf 53:** Kars'tan dış sırası motifi<sup>102</sup>.

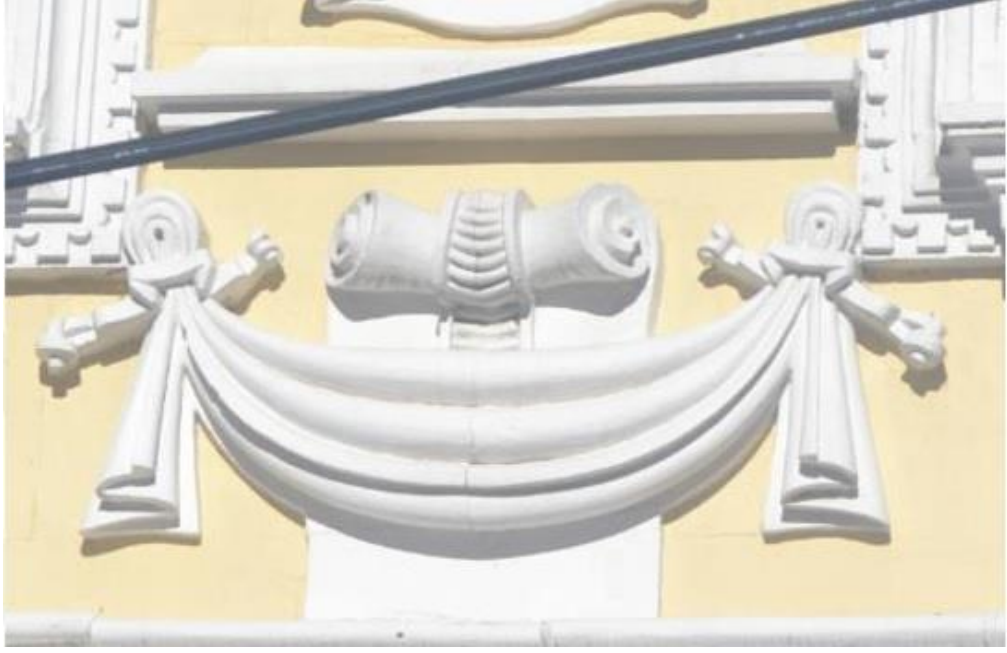
Tek bir yapıda görülen bir diğer süsleme ise Eski Adliye Binası'nın kuzey ve doğu pencere altlarındaki üzerinde testere dişi bulunan kordon ve püsküllerden oluşan bezeme bandıdır. Benzer örnekler Kars ve Batum'da bulunmaktadır (Foto 54).

**Fotoğraf 54:** Kars'tan kumaş etkili süsleme örneği<sup>103</sup>.

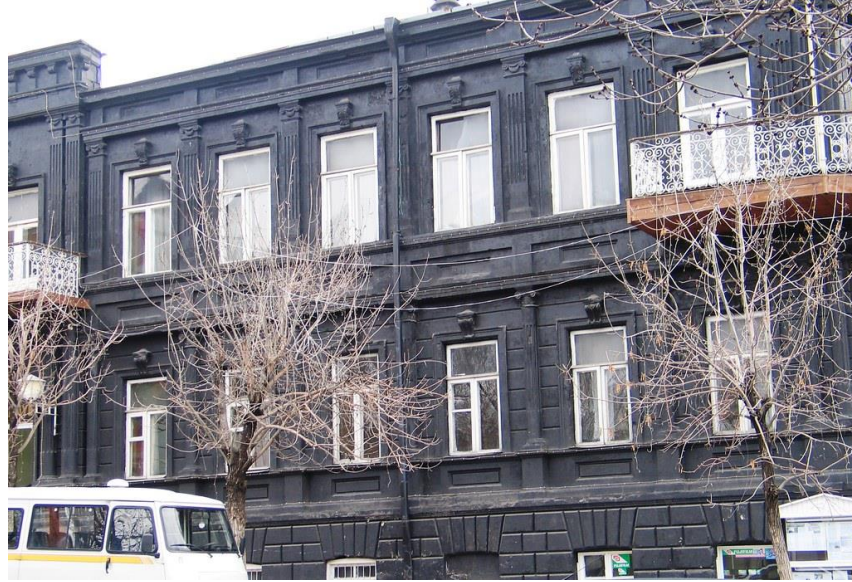
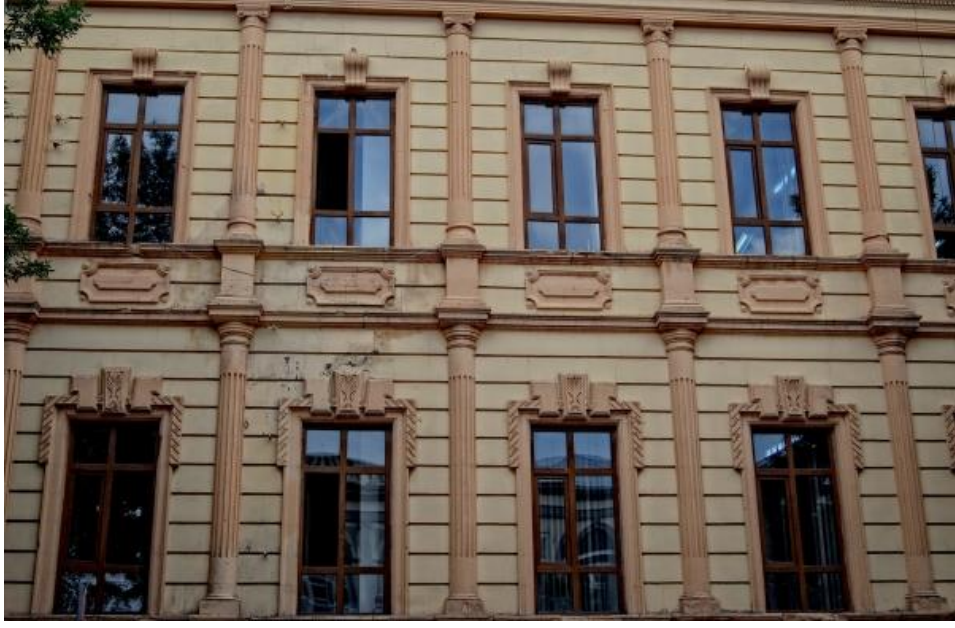
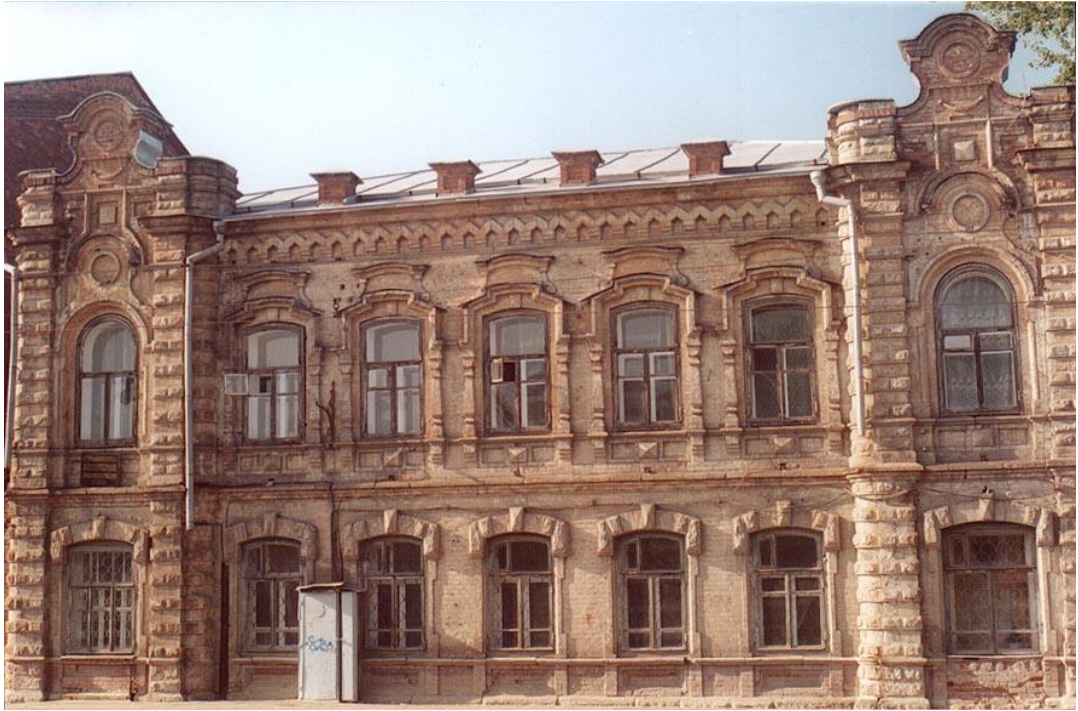
**Fotoğraf 55:** Kars'ta Rus işgali döneminde yapılmış bir bina<sup>104</sup>.

Kapı ve pencerelerin çevresinin bezemesi, söve ve lentolar ile lento üzerindeki kilit taşı benzeri, çoğu S kıvrımlı süslemelerden ibarettir. Kars ve Batum'da aynı anlayışta örnekler bulunmakla birlikte, pencere çerçevelerinin özellikle üst kısımlarında yoğun süslemelerin olduğu yapılar daha çok sayıdadır (Foto. 8, Foto. 55, Foto 56, Foto 57).

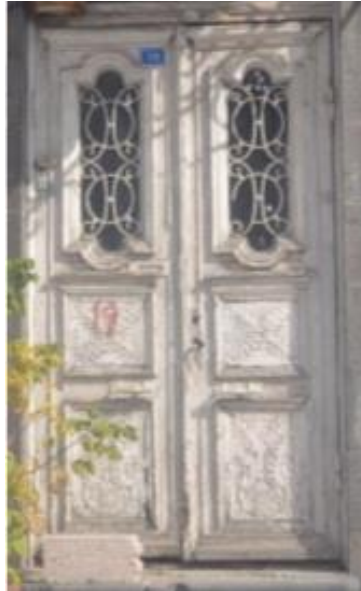
**Fotoğraf 59:** Kars'tan kapı örneği<sup>108</sup>.

Batum'da müzelerde sergilenen ahşap kapı kanatları, Artvin örnekleri ile genel hatlarıyla benzerlikler taşımaktadır. (Foto. 59, Foto. 60). Daha yakın bir örneğe Tiflis'te rastlanmaktadır (Foto. 61, Foto. 62, Foto. 63).

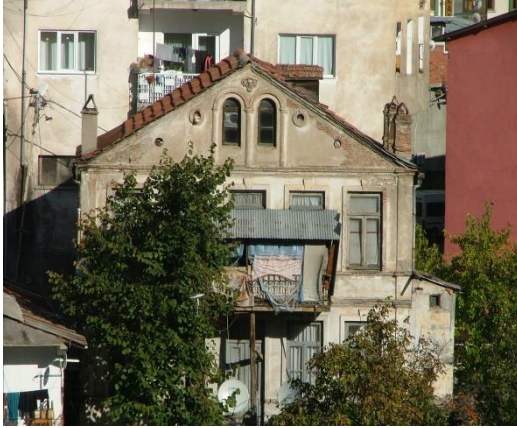
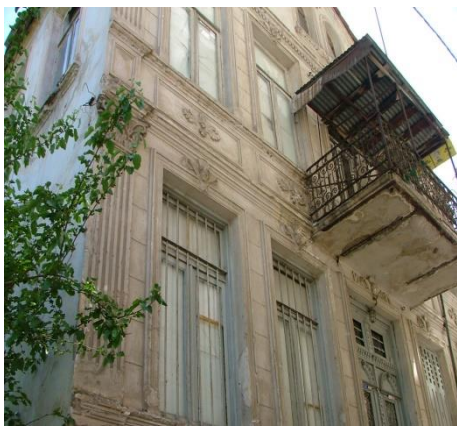
### EK 1: ESKİ TEKEL MÜDÜRLÜĞÜ BİNASI

<b>AYRINTILI TANIMI:</b>  Binanın yapılış tarihi giriş kapısındaki kitabeden öğrenmekteyiz. Bu kitabede binanın 1908 Miladi yılında yapılmış olduğunu yazmaktadır. Çarşı Mahallesi, Tekel Sokak No:14'de bulunmaktadır. Bina zemin katı ve çatı katıyla birlikte dört kattan meydana gelmektedir. Yapının zemin katı, bodrum olarak kullanılmaktadır. Birinci kata giriş, kuzeyde bulunan çift kanatlı ahşap kapıdan, sağlanmaktadır. Girişten itibaren, kuzey-güney istikametinde uzanan bir holle karşılaşılır. Bu holün sonundaki ahşap merdivenlerle ikinci kata çıkılmaktadır. İkinci katın kuzeyinde bir balkon yer alır. Bu balkon birinci katın girişinin üzerindedir. Yan cephelerden bir cephe hariç diğer yönlere dikdörtgen formlu pencereler açılmıştır. Yapıda katlara geçişler, silmeler vasıtasıyla vurgulanmıştır. Süsleme açısından oldukça yoğun bezemeler görülür. Bu bezemeler, birinci kata giriş cephesi olan kuzey cephede yoğunlaşmıştır. Süslemeler bitkisel ve figüratif şeklindedir. Köşelere kare şekilli sütünceler yerleştirilmiştir. Bu sütüncelerin başlıkları bitkisel şekilde tezin edilmiştir. Giriş cephesindeki pencereler dikdörtgen formdadır. Pencerelerin üzerinde melek motifleri bulunmaktadır. Ayrıca kat aralarında dikdörtgen çerçeve içerisine alınmış bitkisel süslemeler yer almaktadır. Birinci katın giriş kapısı ahşaptandır ve oyma tekniğinde yapılmıştır. Kapı iki kanatlıdır. Ve geometrik motiflerle süslenmiştir. Binanın üzeri, çift taraflı eğimli çatıyla örtülmüştür. Yapı, içten ve dıştan beyaz renkte sıvanmıştır.										<b>TEKNİK BİLGİLER</b> Su Eikt. Isıtma X X X

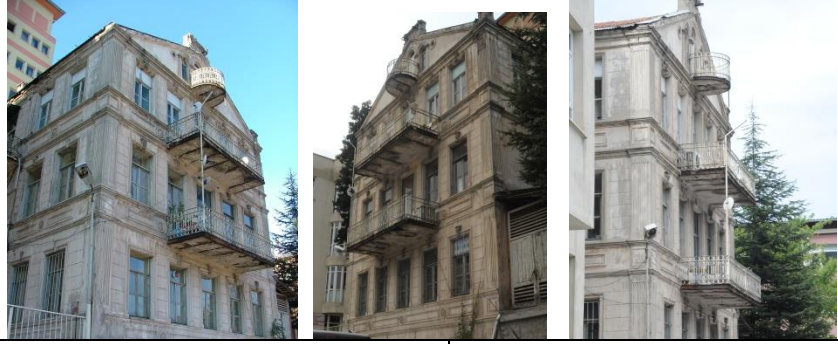
## EK 2: ESKİ SAĞLIK MÜDÜRLÜĞÜ BİNASI

YAPILAN ONARIMLAR: Kısmi onarımlar dışında herhangi bir onarım geçirmemiştir.																	
<b>AYRINTILI TANIMI:</b>  Kitabesi bulunmayan yapı, muhtemelen 20.yüzyılın başında inşa edilmiştir.  Çarşı Mahallesi, Yavuz Sokak, No:1'de bulunmaktadır. Zemin katı ve çatı katıyla birlikte beş kattan meydana gelmektedir.  Yapının her cephesinde dörder tane, dikdörtgen formlu pencereleri bulunmaktadır. Zemin kata ve birinci kata yandan bir girişle ulaşılmaktadır. Zemin kat bodrum olarak kullanılmaktadır. Birinci katta balkon uygulaması görülmez. İkinci kata giriş de yan cephededir. Bu katta, güney cephede demir şebekeli bir balkon bulunur. Üçüncü kat, ikinci kata bulunan ahşap merdivenlerle geçiş sağlanır. İçeride doğu-batı doğrultusunda uzanan bir hol vardır. Diğer birimler bu odanın etrafında şekillenmiştir. Güney cephesinde, ikinci katta olduğu gibi balkon vardır. Bu katta pencere formları dikdörtgendir. Çatı katında, yan yana açılmış iki tane yuvarlak pencereler ve bunların yanlarında sütünceler yer alır. Burada da balkon uygulaması görülür. Fakat diğer katlarda görülen dikdörtgen formlu balkonlar, çatı katında yarım yuvarlak hale dönüşmüştür. Katlar arasında ikişer tane silme bulunur. Bu silmelerin ortalarında rozetler vardır. Ayrıca her pencerede, ortada çıkma şeklinde bitkisel süslemeler yer alır. Bu uygulamalar süsleme açısından önemlidir.  Günümüze kadar sağlam gelen yapı, bir ara Artvin Devlet Hastanesi olarak kullanılmıştır. Günümüzde Sağlık Müdürlüğü'ne bağlı bir binadır.							<b>TEKNİK BİLGİLER</b>
