**ARTVİN'DE RUS MİMARİSİ**  
**YÜKSEK LİSANS TEZİ**

### ARTVIN'DE RUS MİMARİSİ

## **RUSSIAN ARCHITECTURE IN ARTVIN**

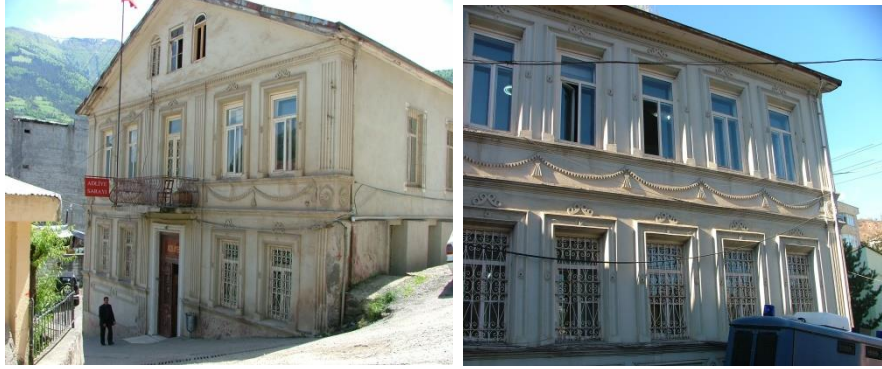
### EK 3: ESKİ ADLİYE BİNASI

<b>BUGÜNKÜ SAHİBİ:</b> Maliye Hazinesi <b>BAKIMINDAN SORUMLU OLMASI GEREKEN KURULUŞ:</b> Milli Eğitim Bakanlığı <b>YAPILAN ONARIMLAR:</b> Kısmi onarımlar dışında herhangi bir onarım geçirmemiştir.														
		<b>AYRINTILI TANIMI:</b> <p>Birinci katın üzerindeki kapının üzerinde bulunan bozulmuş tarihine göre yapı 1900'lü yıllarda inşa edilmiştir. Çarşı Mahallesi, Adliye Sokak, No:8'de bulunmaktadır. Yapı zemin kat ve çatı katıyla beraber dört kattan, meydana gelmektedir. Zemin katı bodrum olarak kullanılmaktadır. Yapının birinci katına çift kanatlı, ahşap kapıyla girilmektedir. Bu giriş kuzeyde bulunmaktadır. Ön yüzünde birinci ve ikinci katların dikdörtgen formlu, dikdörtgen pencereleri açılmıştır. Çatı katında ise ortada dikdörtgen, yanlarda birer adet yuvarlak kemerli pencereleri vardır. Kuzeydeki girişin üzerinde, demir parmaklıklı bir balkon bulunur. Birinci kattan ikinci kata geçişler silmelerle sağlanmıştır. Yapı dışarıdan bezemeli bir yapıdır. Katlara geçişte iki silme kullanılmıştır. Bu silmelerin arasında askı motifleri ve rozetler bulunur. Ayrıca dikdörtgen formlu pencerelerin üzerinde geometrik motifler vardır. Pencere ve balkon korkulukları demir şebekelidir ve geometrik süslemelere sahiptir. Yapı tuğla malzemeyle inşa edilmiştir. Üzeri çift tarafı da eğimli çatıyla kapatılmıştır. Çatıda kiremit malzeme kullanılmıştır. Dışarıdan beyaz renkte sıvanmıştır. Yöresel özellikler göstermesi ve günümüze kadar sağlam şekilde gelmesi sebebiyle önemli bir yapıdır. Her ne kadar tescil kararlarında Adliye Binası olarak geçse de günümüzde İl Milli Eğitim Müdürlüğü binası olarak kullanılmaktadır.</p>						<b>TEKNİK BİLGİLER</b> <table border="1" style="width: 100%; border-collapse: collapse;"> <tr> <td></td> <td>Su</td> <td>Elkt.</td> <td>Isıtma</td> </tr> <tr> <td></td> <td style="text-align: center;">X</td> <td style="text-align: center;">X</td> <td style="text-align: center;">X</td> </tr> </table>				Su	Elkt.	Isıtma		X
	Su	Elkt.	Isıtma													
	X	X	X													
<b>YAYIN DİZİNİ:</b> AYTEKİN, Osman, Ortaçağ'dan Osmanlı Dönemi Sonuna Kadar Artvin'deki Mimari Eserler, ANKARA, 1999.						<b>EKLER:</b> Trabzon K.T.V.K.B.K 06.02.1982/A-3301										
						<b>REVİZYON:</b>

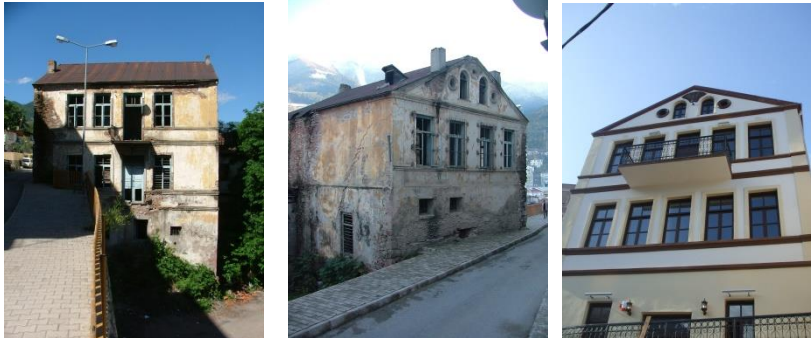
## EK 4: ESKİ ASKERLİK ŞUBESİ BİNASI

AYRINTILI TANIMI:  Kitabesi bulunmayan yapı, muhtemelen 19.yüzyıl sonu veya 20.yüzyıl başında, Artvin'in Rusların elinde bulunduğu dönemde inşa edilmiştir. Çarşı Mahallesi, Şube Sokak, No:22'de bulunmaktadır. Yapı, zemin kat ve çatı katı ile birlikte dört kattan, meydana gelmektedir. Yapının birinci katına giriş, güney cepheden sağlanmaktadır. Her cephede simetrik olarak yerleştirilmiş dikdörtgen formunda pencereler bulunur. Katlara geçişler, ikişer silmeyle vurgulanmıştır. Yapının toplam üç tane balkonu bulunmaktadır. İkinci kata geçiş, birinci katta ki ahşap merdiven vasıtasıyla sağlanmıştır. Doğu batı doğrultusunda, uzanan ortadaki holün etrafında, çeşitli işlevler için ayrılmış odalar bulunur. Çatı katında doğuda ve batıda iki tane yan yana yerleştirilmiş yuvarlak kemerli pencereler vardır. Bu pencerelerin yanlarında, yuvarlak formulu havalandırma delikleri bulunur. Malzeme olarak tuğla kullanılmıştır. Kapılarda, yer döşemelerinde ve pencerelerde ahşap malzemenin kullanıldığı görülür. Süsleme açısından oldukça sadedir. Eğer süslemede kullanılmışsa da günümüze ulaşmamıştır. Sadece çatı katındaki pencerelerin arasında yelpaze şeklinde geometrik süsleme bulunur. Fakat bu süslemenin bir kısmı dökülmüştür. 2011 Yılında Kültür ve Turizm Bakanlığı tarafından restore edilmiştir. Artvin İl Kültür ve Turizm Müdürlüğü hizmet binası olarak kullanılmaktadır.							TEKNİK BİLGİLER		Su	Elkt.	Isıtma

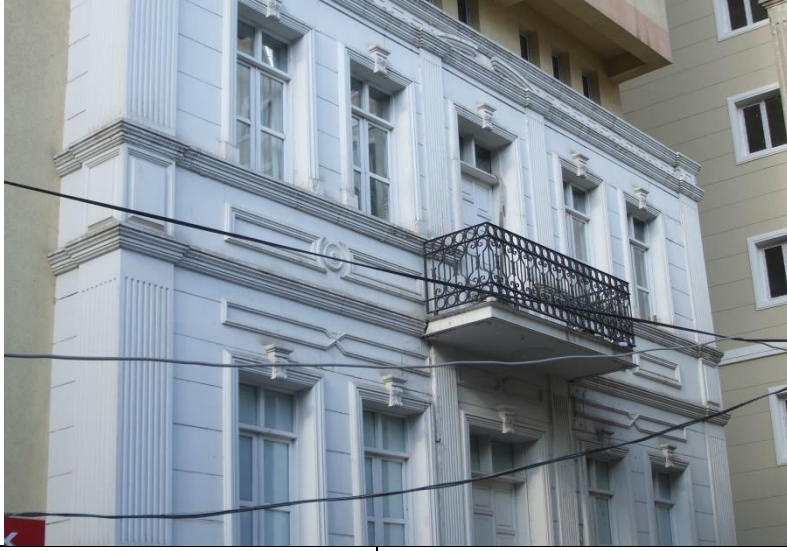
## EK 6: ESKİ SAĞLIK MÜDÜRLÜĞÜ BİNASI 2

YAPILAN ONARIMLAR: 2006 Yılında yapılan yeni hastane binasıyla beraber restorasyon geçirmiştir.																	
<b>AYRINTILI TANIMI:</b>  Artvin Merkez, Çarşı Mahallesi, Yavuz Sokak'ta bulunan yapı orijinalde idari bina olarak yapılmıştır. İki katlı olarak inşa edilmiştir. Bina yıllarca Sağlık Müdürlüğü ek hizmet binası olarak hizmet vermiş ve hala vermektedir. 2006 yılında yapılan yeni hastane binasıyla beraber bu bina da restorasyondan geçmiştir. Orijinalde giriş yapının güney cephesinden sağlanmaktadır. Cephelerde dikdörtgen formlu pencerelere yer verilmiştir. Artvin yapılarında sıkça rastladığımız balkon uygulaması bu binada da görülmektedir. İki adet balkonda demir parmaklık kullanılmıştır. Yapı içten oldukça sade olmasına karşı dıştan plastik geometrik süslemelere yer verilmiştir.							<b>TEKNİK BİLGİLER</b>			Su	Elkt.	İstma					
										X	X	X					
							<b>ORJİNAL KULLANIMI:</b>							İDARİ BİNA
