İZNİK KOİMESİS KİLİSESİ ve ÖNEMİ

YÜKSEK LİSANS TEZİ

Sedat GÜNGÖRDÜ

BURSA – 2019

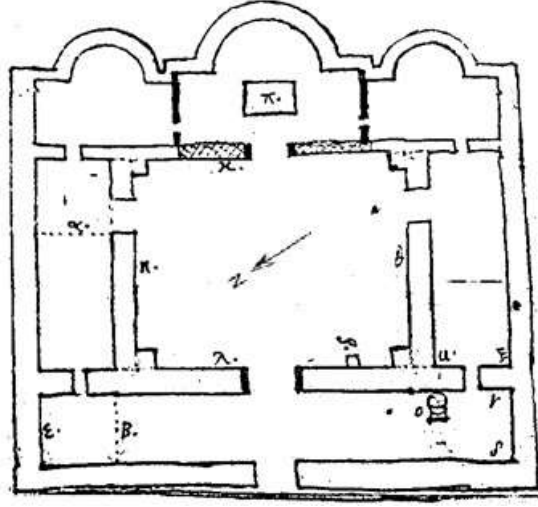
Çizim1: Rahip Covel'in Koimesis Kilisesi'ne ait 1676 tarihli plan çizimi (Grélois, 1998: s. 300)

17. yüzyılda Rahip Covell İznik'e gelerek Kilisenin ayakta olduğunu görür ve tasvirini yaparak yapıyı tanıtır. Covell'in ve diğer gezginlerin Koimesis Kilisesi'ni bu kadar çok merak etmelerinin altında yatan sebep Kilisenin, I. Konsil'in yapıldığı yer olarak düşünülmesinden kaynaklanmaktadır. Covell, bu yapının küçük boyutlarda olduğu için Konsil Kilisesi olamayacağını söyleyerek, kroki olarak yaptığı plan çizimini referans gösterir ve Konsile katılanların bu Kiliseye sığmayacağından bahseder (Çizim 1)⁷.

Bu plan çiziminde önemli gördüğü noktaları Yunan harfleri ile göstererek bu noktaların neleri ifade ettiğini açıklamış ve bu harfler arasındaki mesafeleri adım olarak

vermiştir⁸. Bu çizimde α ve β harfleriyle gösterilen iki yeni duvar ile oluşturulan bu bölüm Ermeniler tarafından kullanılmıştır. Dolayısıyla bu dönemde Rumlar ve Ermeniler aynı Kilisede ibadet ediyorlardı. σ harfi ile gösterilen noktada ise taştan yapılmış bir sandalye görülmektedir. Bu sandalyenin Konstantinus'a ait olduğu ve konsilde onun bu sandalyede oturduğu söylencesine inanmayan Rahip Covell, bunun basit ve değeri olmayan bir Metropolit kürsüsü olduğunu ve her kilisede bulunduğunu söylemektedir. Ayrıca Covell Kilise'nin ilk defa batı ve güney cephelerinin çizimlerini de yapmıştır (Çizim 2)⁹.

⁸ Grelois, 1998: 300. $\epsilon - \sigma$ arası 19 adım, $\eta - \theta$ arası 11 adımdan fazla, $\kappa - \lambda$ arası 9 adım, σ mermer sandalye, π altar olarak belirtilmiştir.

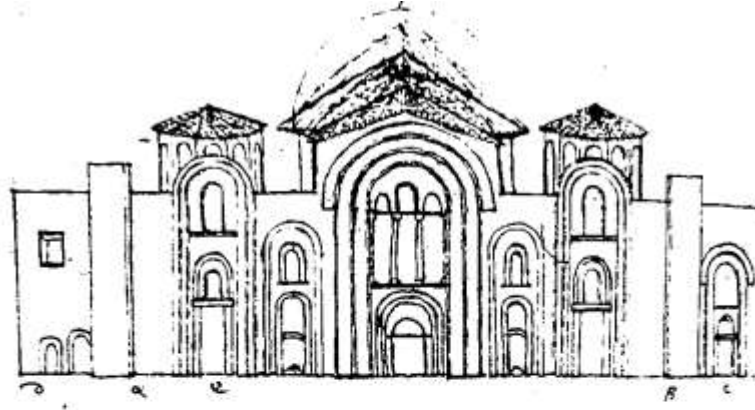
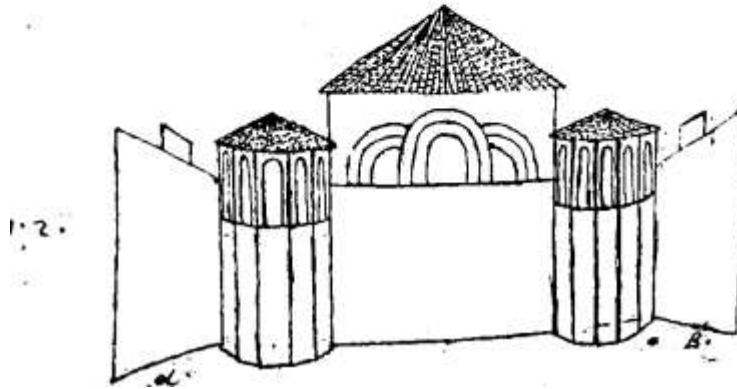
Çizim 2: Rahip Covel'in Koimesis Kilisesine ait 1676 tarihli cephe çizimleri. Üstte Kilisenin batı cephesi, altta ise kuzey cephesi görülmektedir. (Grélois, 1998: s. 302).

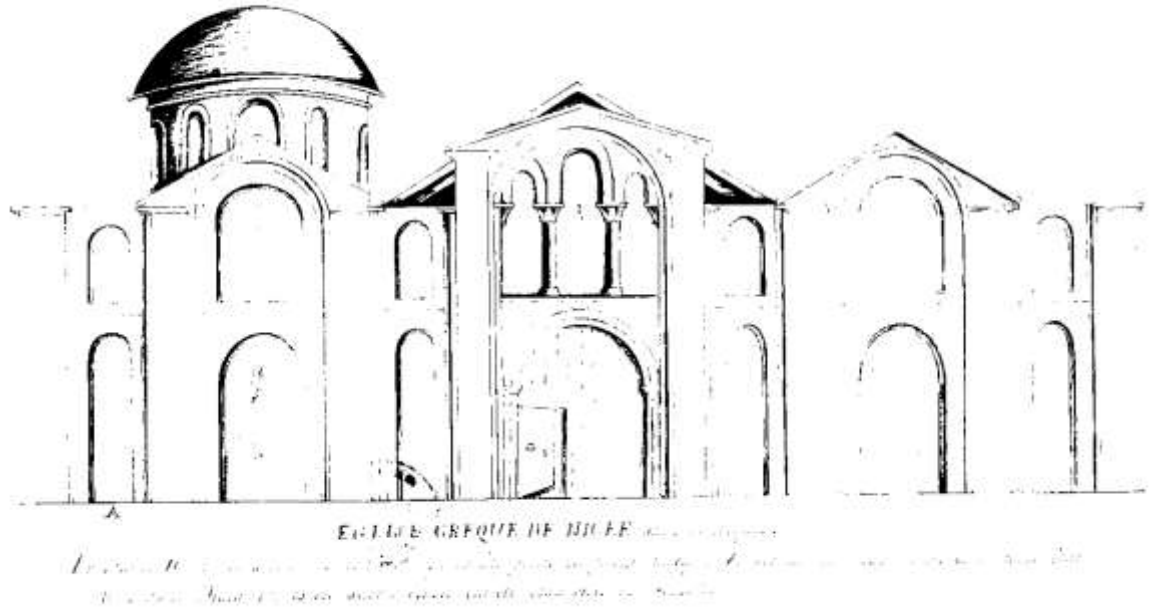
Çizim 3: C. de Peyssonel'e ait Koimesis Kilisesi batı cephesinin 1745 tarihli çizimi (Peyssonel 2005: 39).

Charles de Peyssonel'in 1745 yılında İzmit ve İznik'e yaptığı geziyi not ettiği eserde Koimesis Kilisesi ile ilgili önemli bilgiler bulunmaktadır. Kilisenin batı cephesinin çizimini yapan Peyssonel, merkezindeki büyük kubbenin ve güney nefin kubbesinin tahrip olduğunu görmüştür (Çizim 3). Cephe çizimi üzerinde görülen kubbeli kuzey nefin hala sağlam olduğunu ve Kilisenin bu bölümünün Rumlar tarafından dini görevlerini yerine getirmek için kullanıldığını kaydetmiştir. Sayıları on beş aileyi geçmeyen Ermenilerin Kiliseyi Rumlarla birlikte kullandıklarını ancak Ermenilerin Kilisenin bitişiğinde bulunan A harfi ile işaretlediği Şapelde ibadet ettiklerini belirtmiştir. Ermenilerin bu hakkı ne zaman ve nasıl elde ettiklerini bilmediğini belirten Peyssonel, İznik'te Rum Kilisesi dışındaki diğer kiliselerin camiye çevrilmiş olduğunu da eklemiştir¹¹.

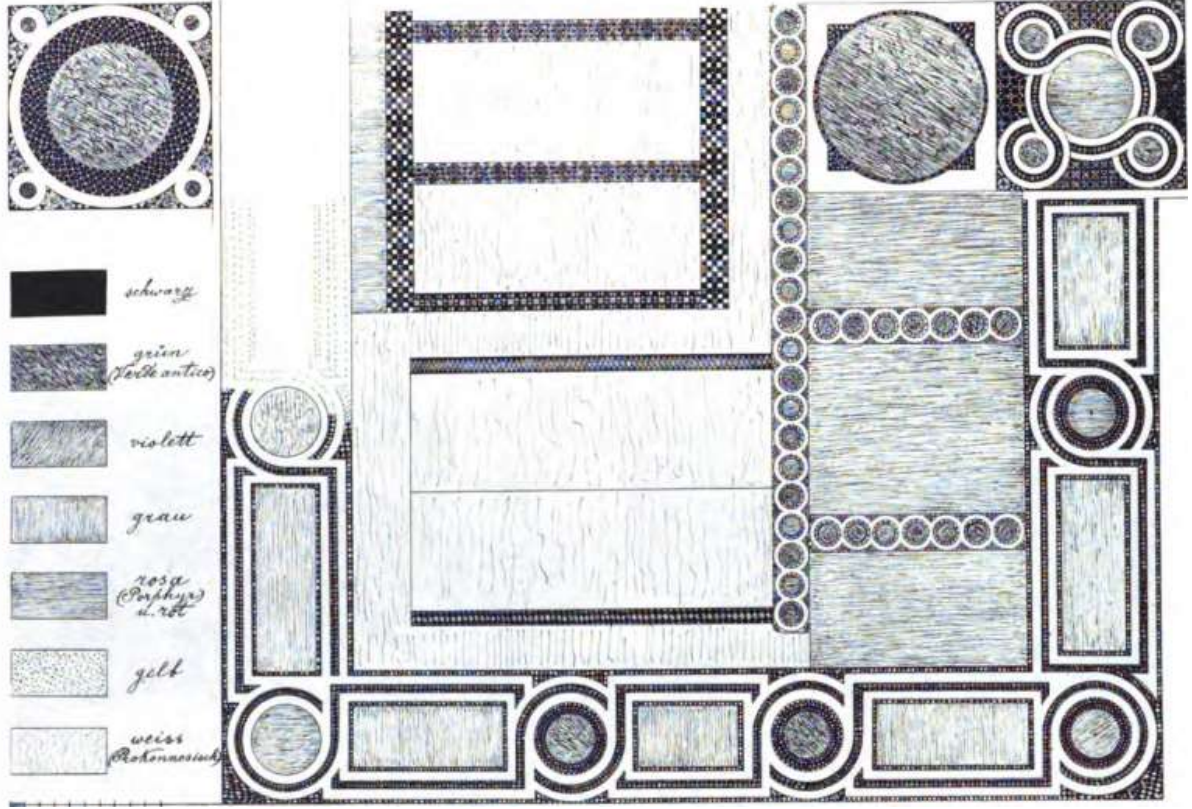
Çizim 7: Kilisenin naosunda yer alan Opus Sectile zemin mozaikleri. (Wulff 1903: Tafel VI)

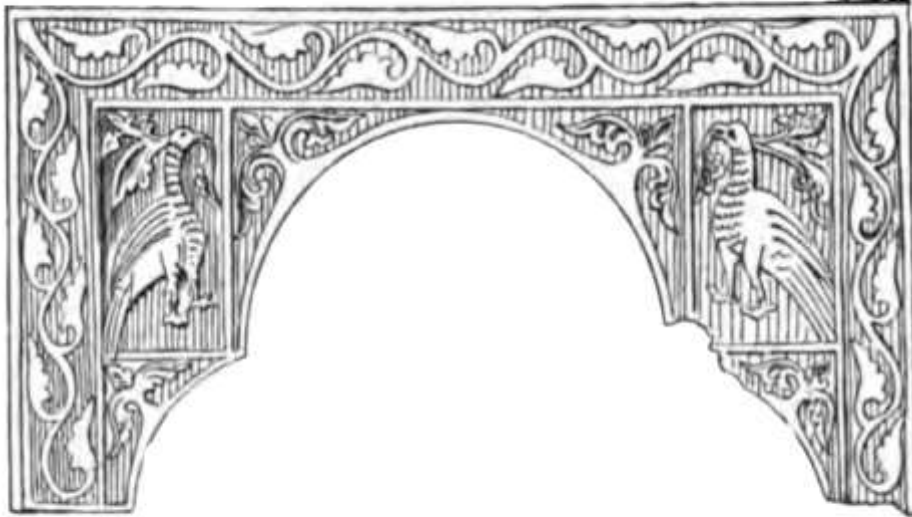
Çizim 8: Güney nefte bulunan arkosolium (Wulff 1903: 185).

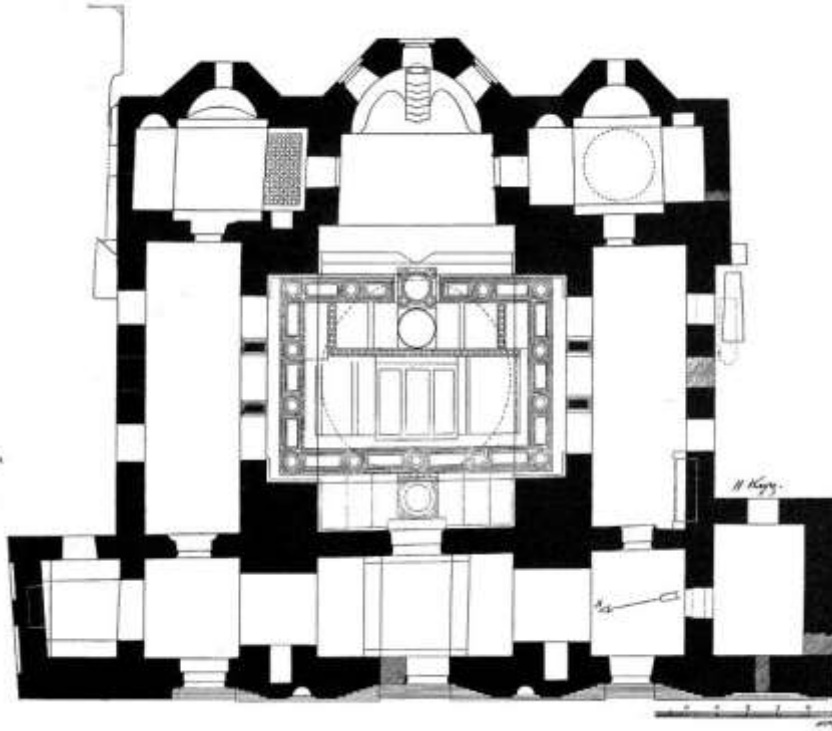
Plan 1: Koimesis Kilisesi Planı, (Schmit 1927 Tafel IV).

1912 yılında İznik Koimesis Kilisesi'nde araştırma yapan Theodor Schmit'in yayını Kilise hakkında çok kapsamlı bilgiler vermektedir. Schmit'in yayınlanan eserinde yapının tüm yönlerinden fotoğrafları çekilmiş ve bazı mozaiklerin önemli detaylarının renklendirilmiş çizimleri yapılmıştır (Çizim 5). Ayrıca araştırmacı kilisenin paye başlıklarındaki monogramların önemine değinerek bunlara geniş bir yer ayırmıştır. Wulff'dan farklı olarak Schmit yapının Diokonikon bölümünün farklı mimari unsurlar taşıdığını ve bu kısmın XIII. ya da XIV. yüzyılda eklendiğini düşünmektedir. Kilisenin önceleri tek katlı yapıldığını, galerilerin daha sonra eklendiğini belirten Schmit, yapının her dönemi için ayrı plan ve kesit çizimlerine yer vermiştir (Plan 1)²⁴.

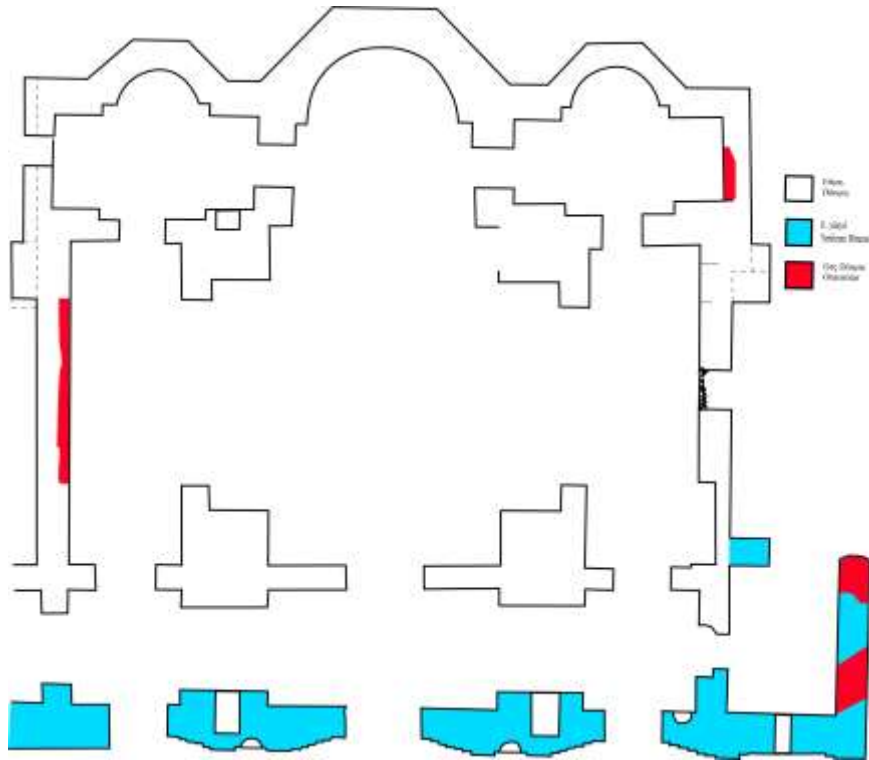
Plan 4: Koimesis Kilisesi mevcut duvarlar ve yapı evreleri.

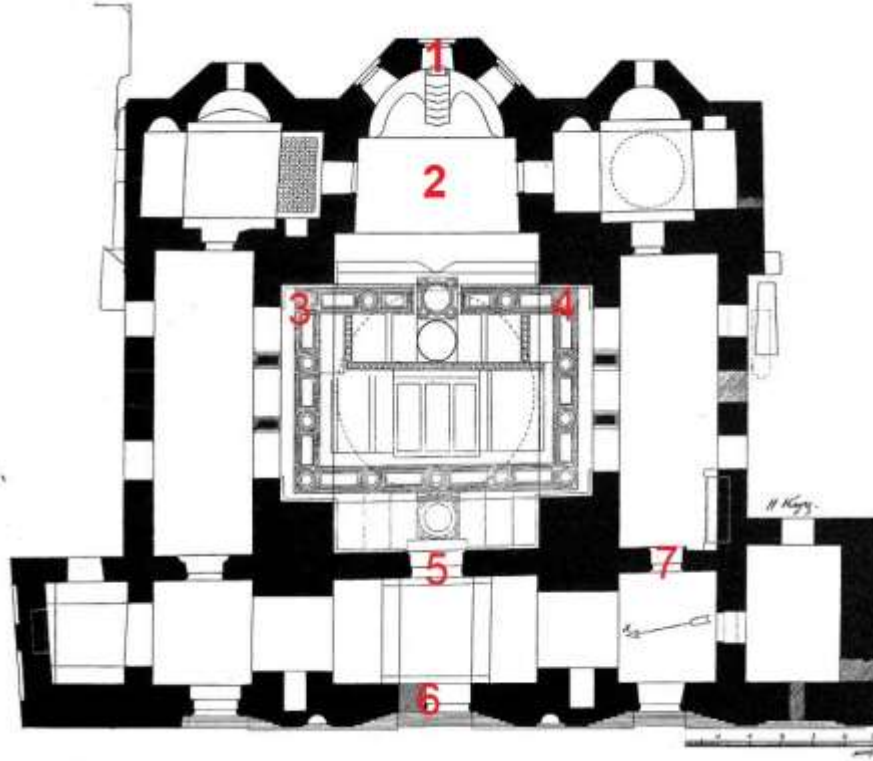
Plan 5: Koimesis Kilisesi planı ve mozaiklerin yerleşim şeması; 1. Meryem ve Çocuk İsa / 2. Hetoimasia ve Melekler / 3. Eleousa Meryem / 4. Antiphonitis İsa / 5. Meryem Theotokos / 6. Sekiz Kollu Haç, Madalyonlar ve Yazarlar / 7. Meryem, İsa, X. Konstantin ve Patrik Nikephoros (Schmit, 1927: Tafel XX).

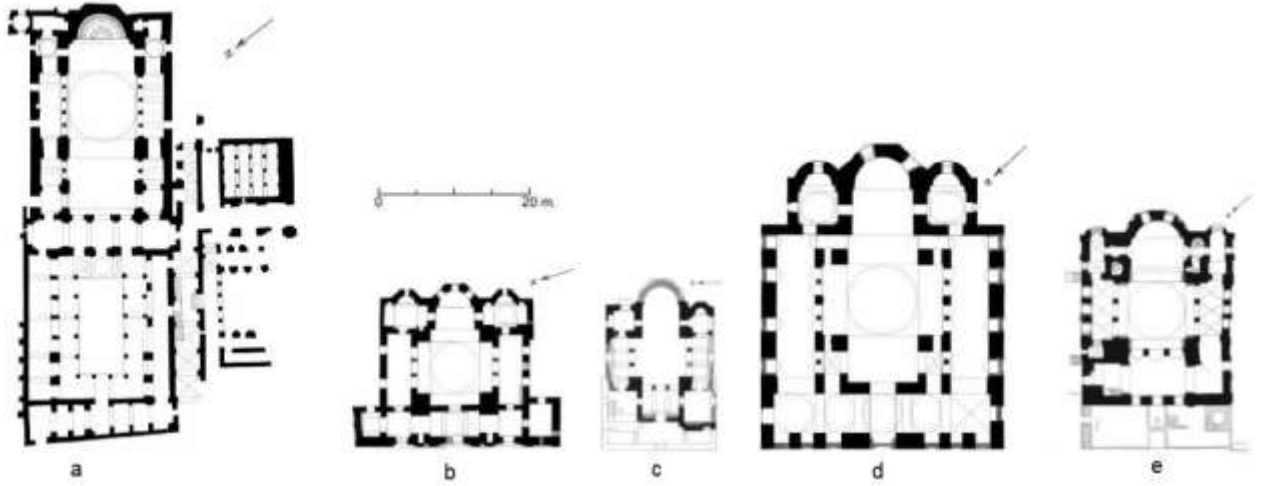
Plan 6: Aya İrinli Kilisesi (a), Koimesis Kilisesi (b), Klemens Kilisesi (c), Selanik Aya Sofya Kilisesi (d), Theodosios Kilisesi (Gül Camii) (e).

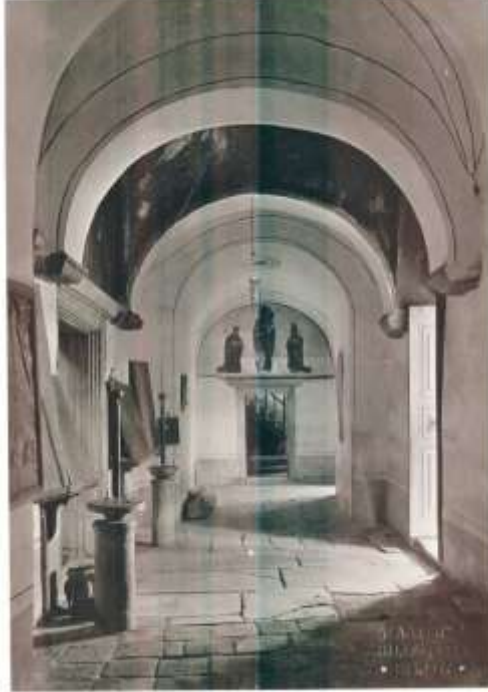
Resim 1: Hammer'in gördüğü mozaik panonun fresk kopyası (Wulff, 1903: 7).

Koimesis Kilisesi'nin narteks bölümünden güney nefe girilen kapı üzerinde oldukça kötü durumda olan mozaik bir panoyu gören Hammer kitabesini de kaydetmiştir (Çizim 4)¹⁴. Bu mozaik panonun merkezinde kucağında çocuk İsa'yı taşıyan Meryem vardı. Meryem'in solunda İmparator Konstantinos sağında ise Patrik bulunmaktaydı¹⁵. 1834 yılındaki onarımlar sırasında tanınmayacak hale gelen bu mozaik panonun kopyası narteks bölümünün güneyinde bulunan merdiven kulesinin giriş kapısı üzerine fresk olarak yapılmıştır (Levha 1-Resim 1)¹⁶.

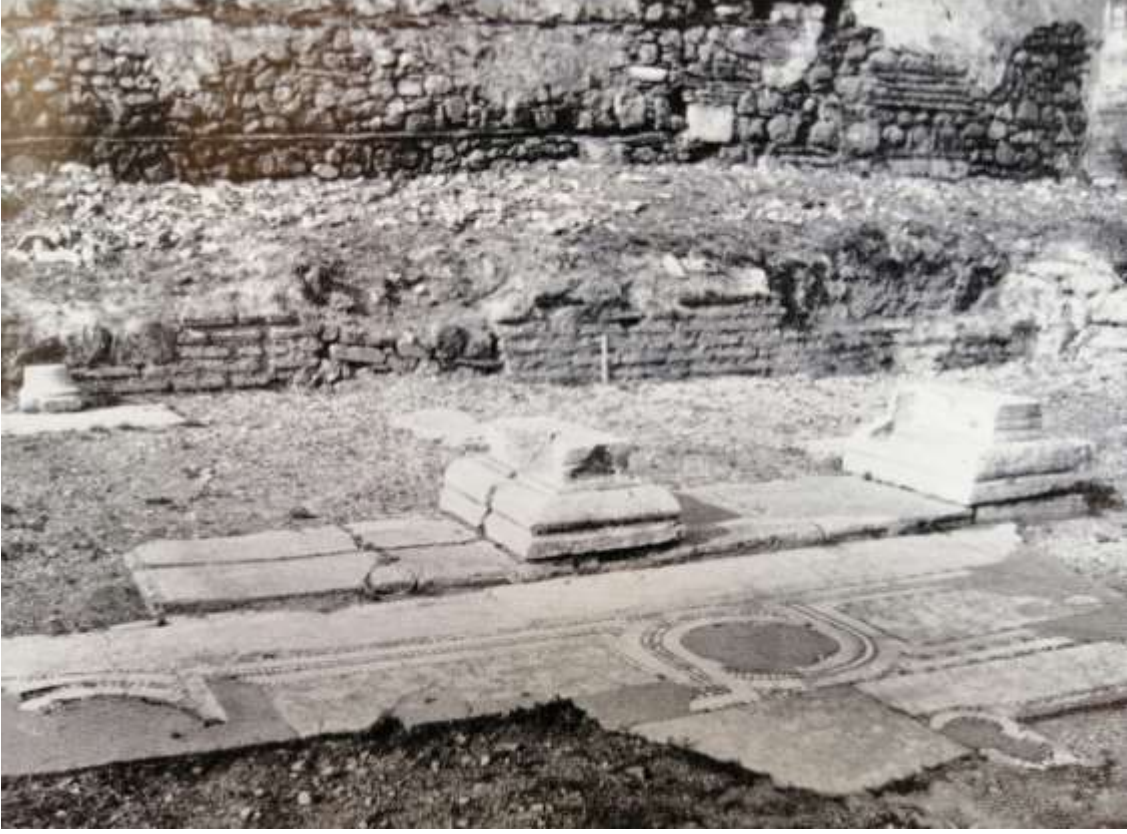
Resim 1: Zemin döşemeleri ve paye ayakları (Peschlow 1973: Tafel 41. 1.).

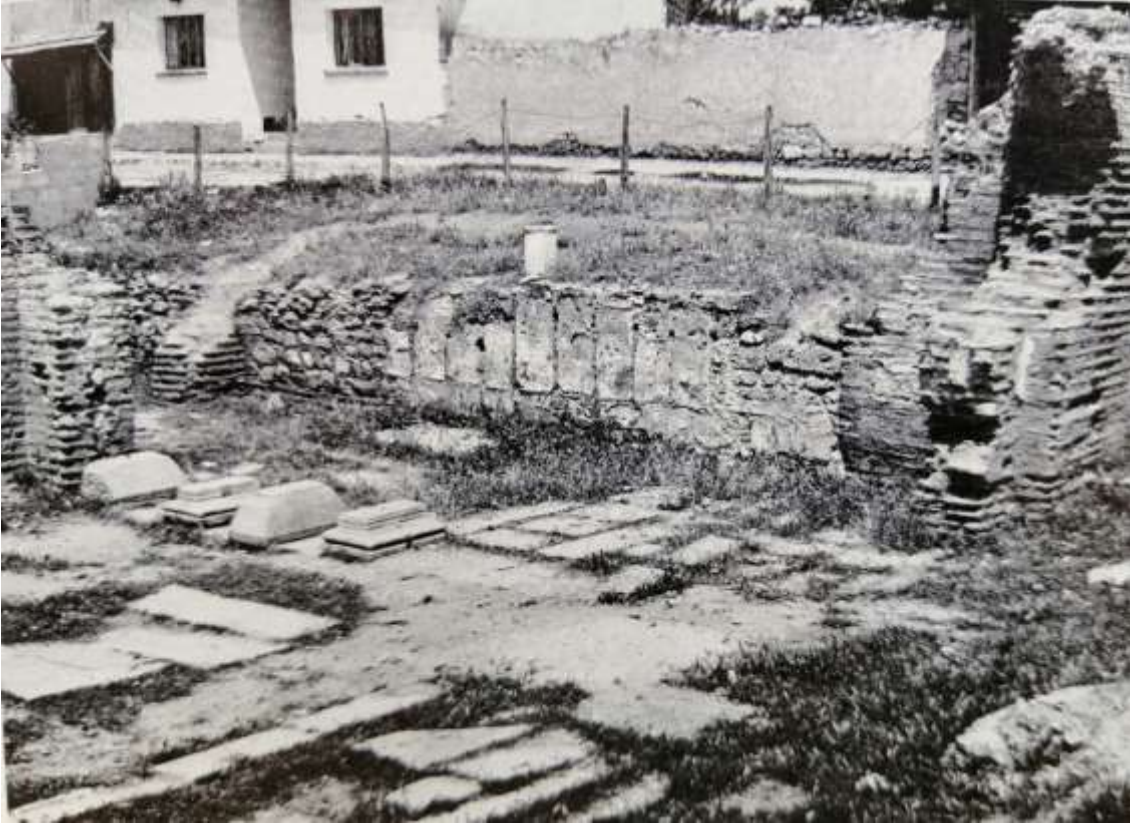
Resim 2: Zemin döşemeleri ve paye ayakları (Peschlow 1973: Tafel 41.2.).

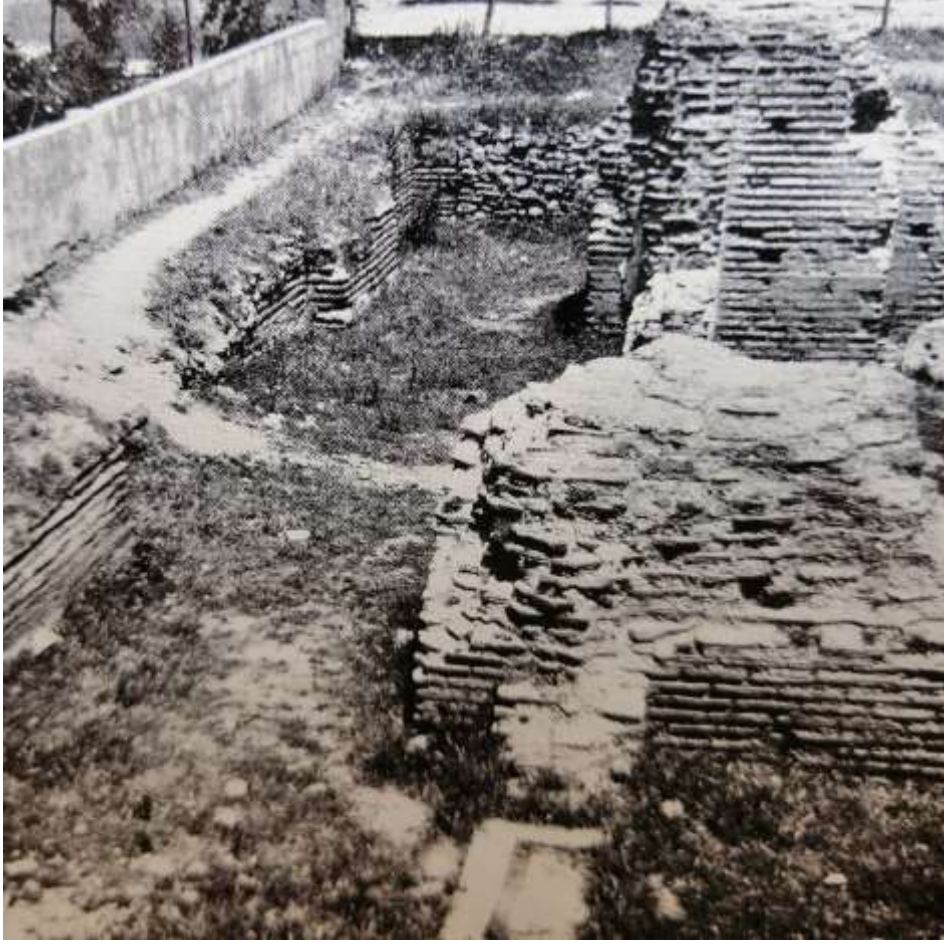
Resim 3: Kubbeyi taşıyan masif ayaklar (Peschlow 1972: Tafel 39. 1).

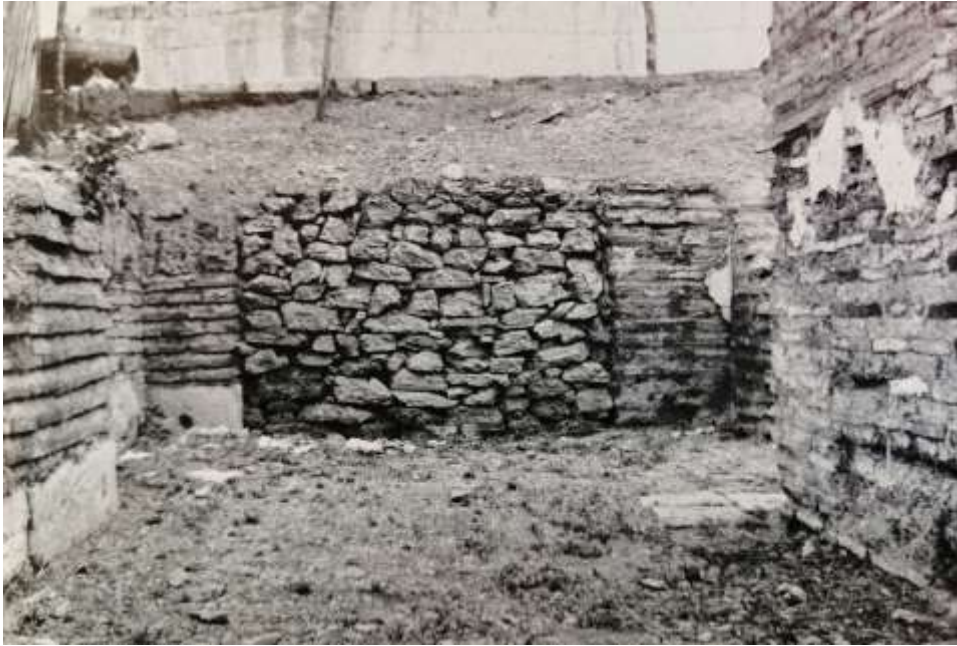
Resim 4: Narteks kuzey duvarına bakış (Peschlow 1972: Tafel 39. 2).

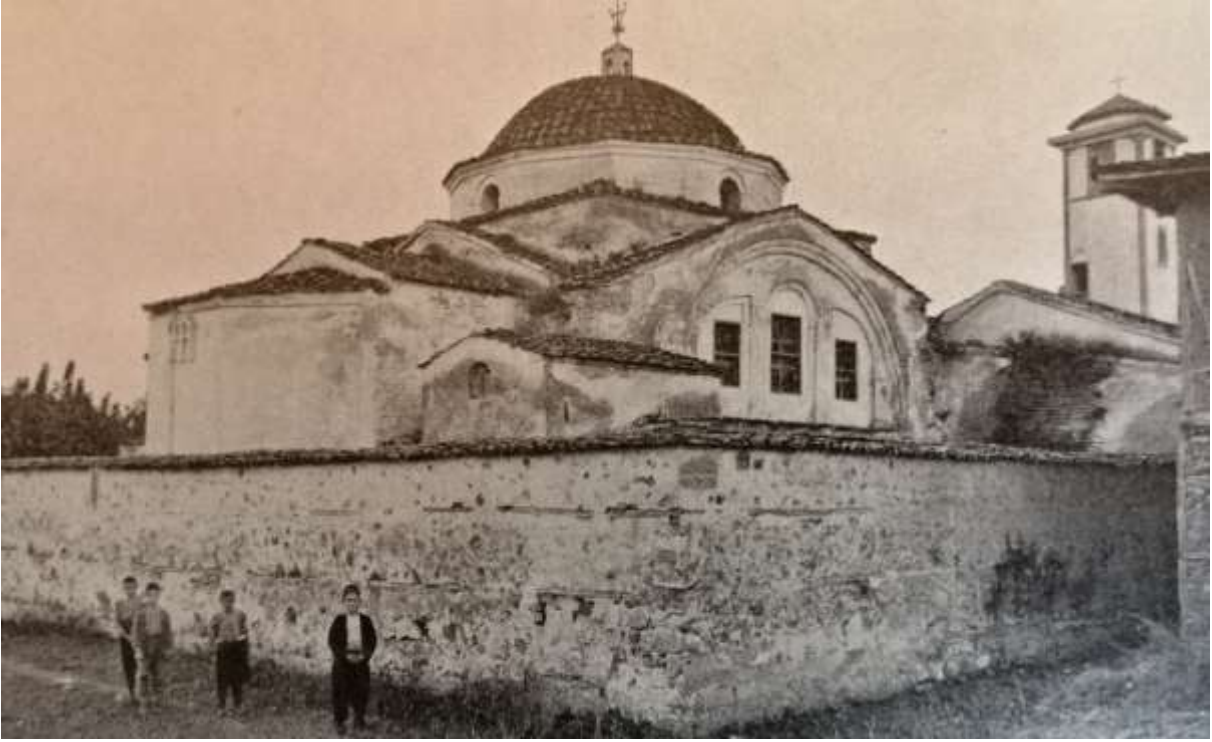
Resim 1: Kuzeydoğudan görünüm, çevre duvarları ve çan kulesi (Schmit 1927: Tafel II)

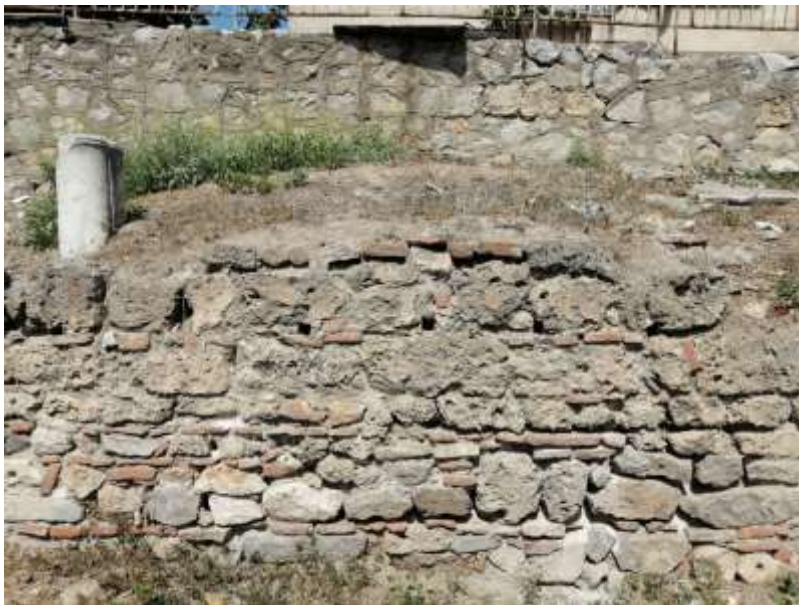
Resim 2: Kuzey nef kuzey duvarı (12.09.2019).

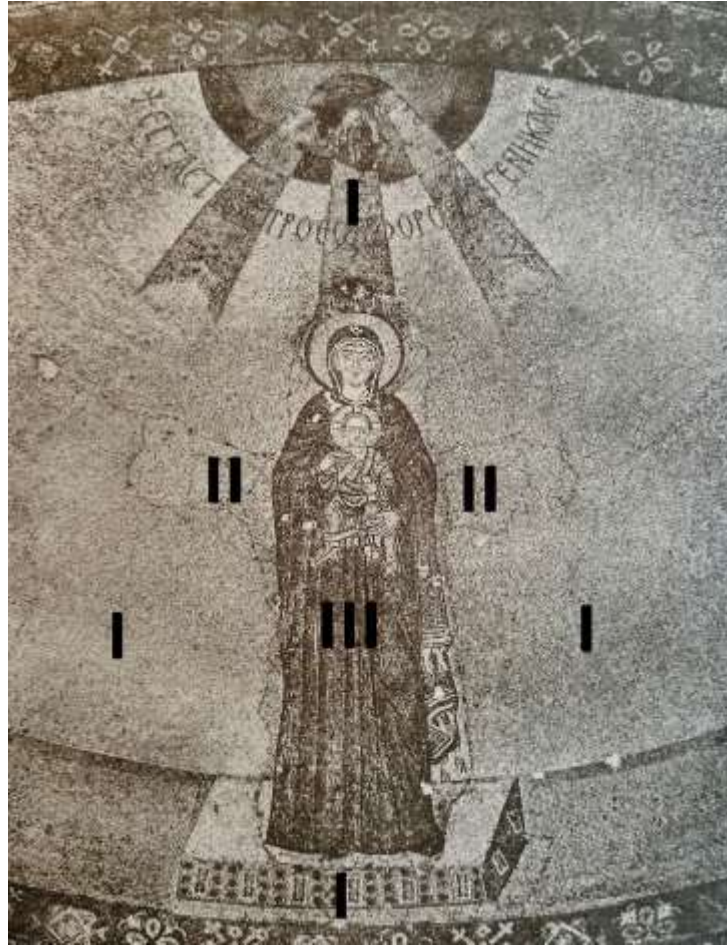
Resim 1: Apsis Mozağının evreleri (Schmit 1927: Tafel XX)

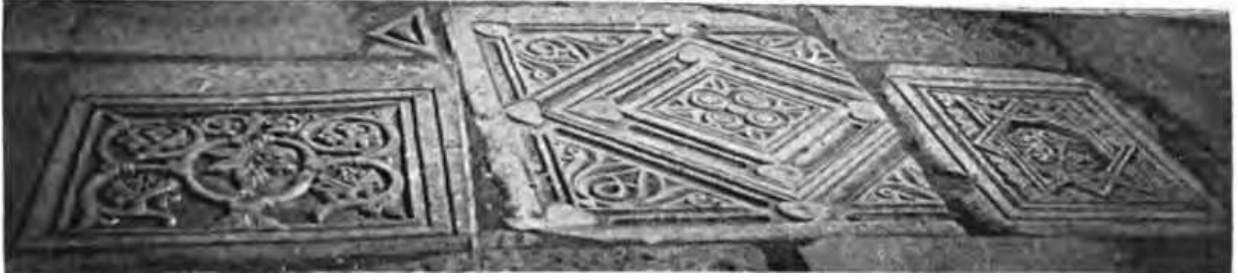
Resim 1: Koimesis Kilisesi güney nef zemininden bir örnek (Wulff 1903:168).

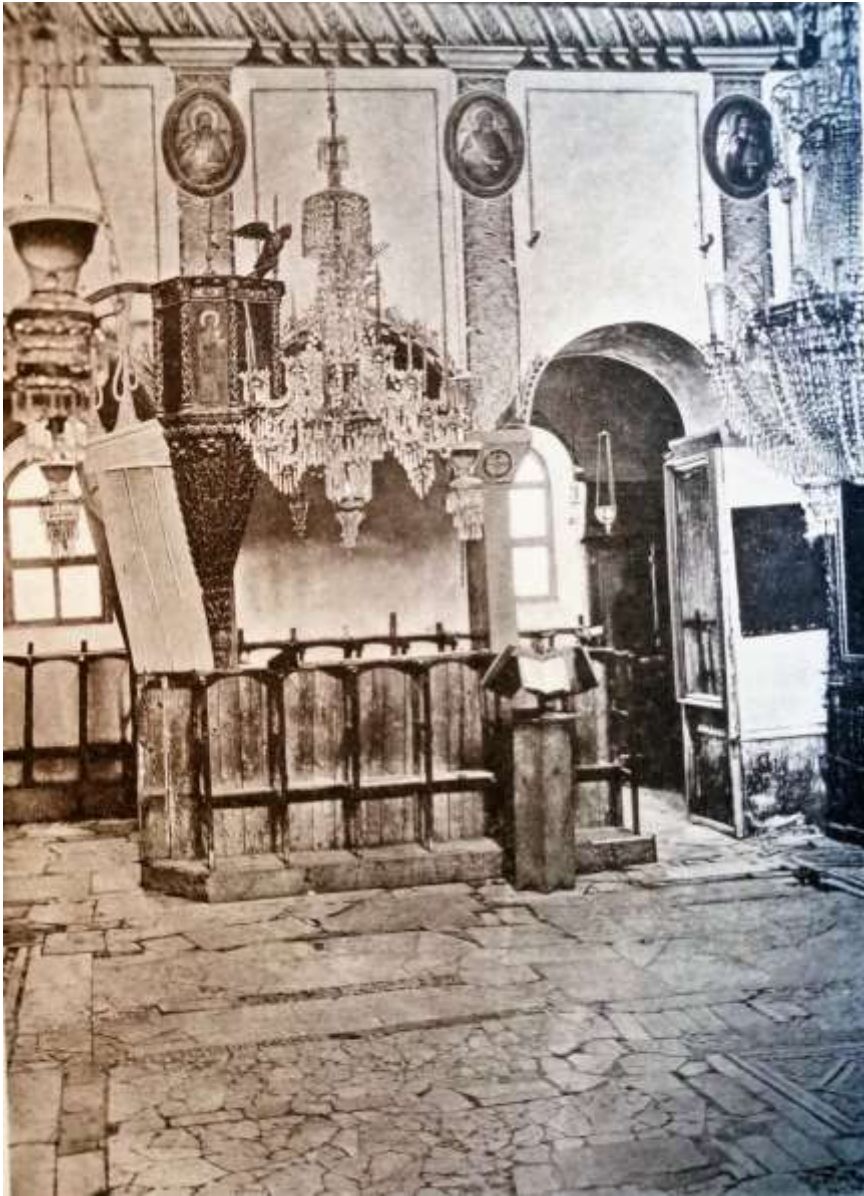
Resim 2: Naos, ana mekan zemin plakalarından örnekler (Schmit 1927: Tafel III)

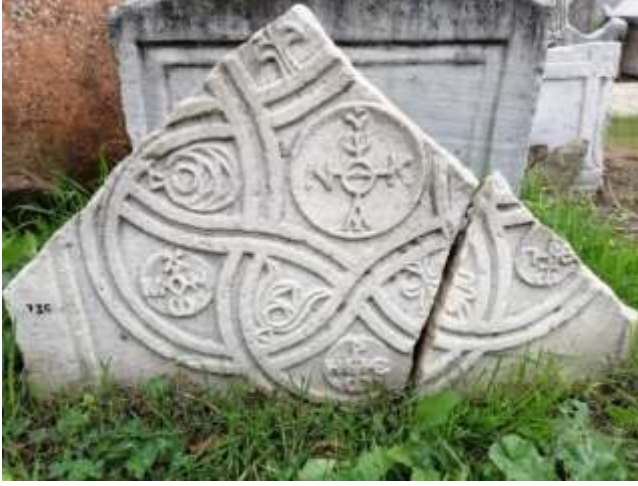
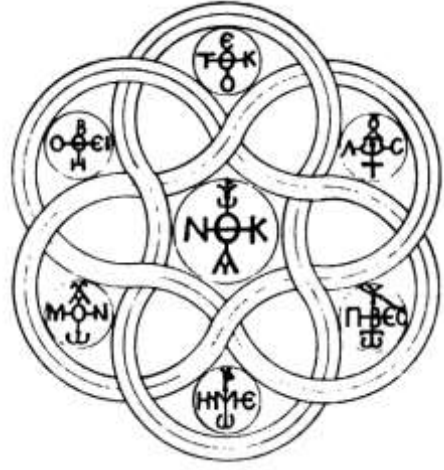
Resim 3: Hyakinthos monogramlı mermer levha İznik Müzesi bahçesi (sol) (18.12.2018), levhanın tamamlanmış çizimi (sağ) (Wulff 1903: 189).

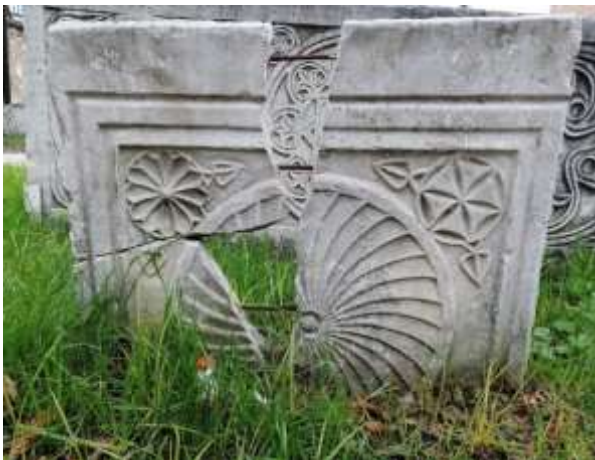
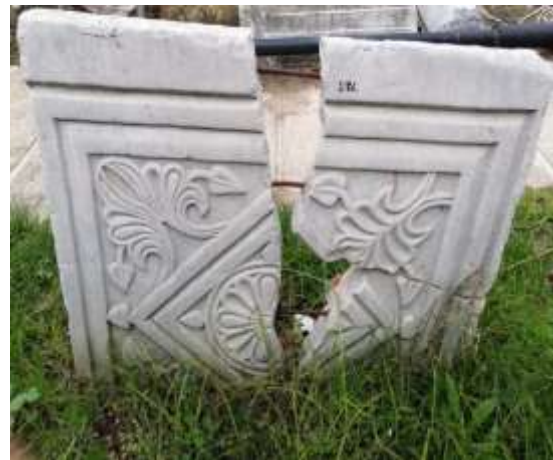
Resim 5: İznik Müzesi, iki yüzü işlenmiş 735 envanter numaralı levha (18.12.2018).

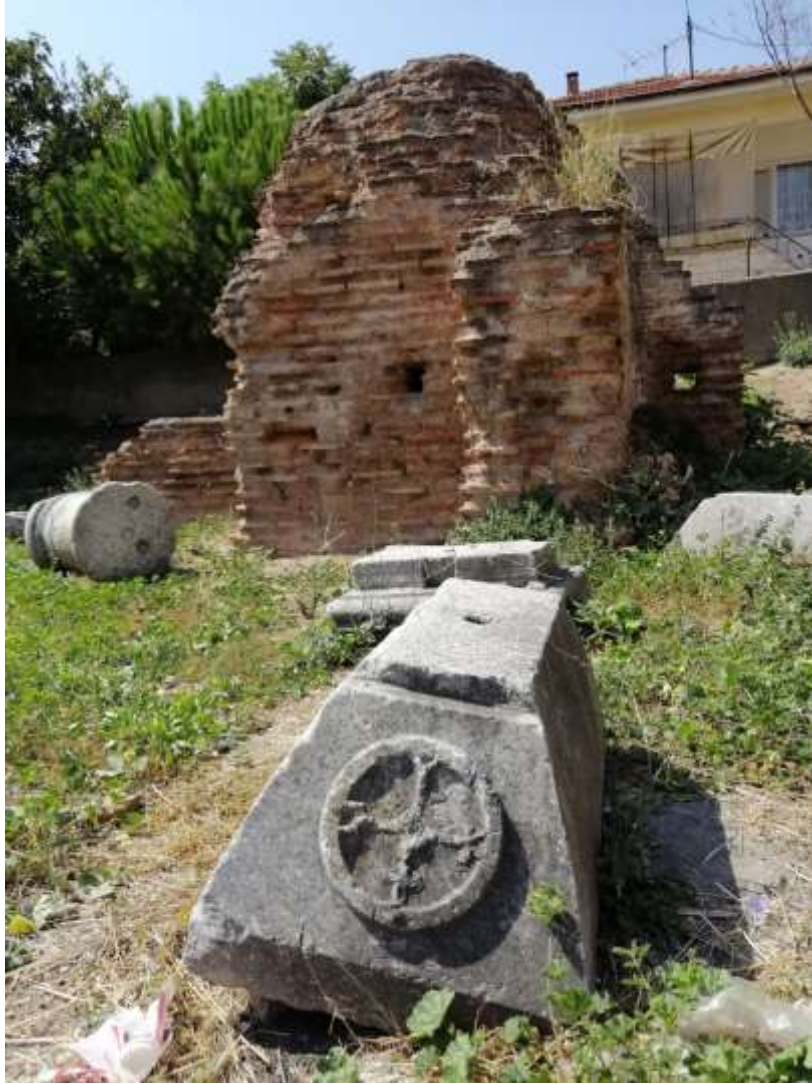
Resim 2: Kilise kalıntıları arasında görülen, monogramlı sütun başlığı (12.09.2019).
