GELENEKSEL ANADOLU KONUTUNUN GÜNE UYARLANMASINDA
YAPISAL BİR MODEL

DOKTORA TEZİ
MİMARLIK ANABİLİM DALI

BURSA - 2010

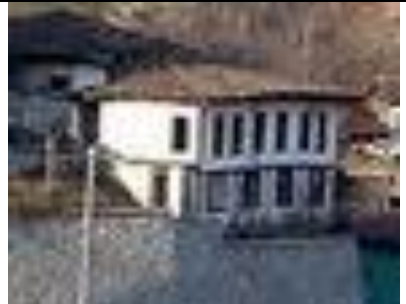
YAPI KÜNYESİ		ÖRNEK 4	
Konum	Gümüştepe Halk Eğitim Merkezi, Gümüştepe, Bursa / Türkiye		
Özgün İşlev	Konut		
Genel Bilgiler	Yapının oturduğu arazideki eğim nedeniyle bir bölümü iki diğer bölümü ise tek katlı olarak inşa edilmiştir. Konut olarak inşa edildikten bir süre sonra kullanıcılar tarafından yapıda birtakım mekânsal ve yapısal değişiklikler yapıldığı bilinmektedir.		
Taşıyıcı Sistem ve Malzeme	Bodrum katın toprağa gömülen yöndeki duvarı çamur harçlı yığma taş, yapının diğer duvarları ise kerpiç dolgulu ahşap karkas tekniği ile inşa edilmiştir. Çatı sistemi ahşap konstrüksiyon üzerine alaturka kiremit örtü ile oluşturulmuş olan yapının döşeme, tavan ve doğrama elemanları ahşaptır.		
YENİLEME KÜNYESİ			
Yeni İşlev	Halk Eğitim Merkezi		
Yenileme Amacı ve Yenilemede Esas Alınan İlkeler	Yapının aslına uygun olarak korunması ve halk eğitim merkezi olarak hizmete açılması yenilemenin temel amacıdır. Yenileme kapsamında bodrum katta bulunan mekânın kafeterya olarak kullanılması, zemin katta bulunan odanın ikiye bölünmesi, tüm odaların atölye olarak işlevlendirilmesi, mutfak mekânının içinde bölme yapılarak iki adet tuvalet oluşturulması önerilmiştir. Bazı güncel servis sistemleri yapıya entegre edilmiştir.

Bodrum Kat Planı	Zemin Kat Planı	Genel Görünüm	
YENİLEME SONRASI DURUM

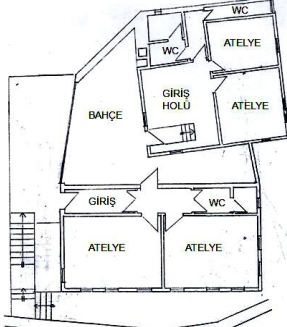
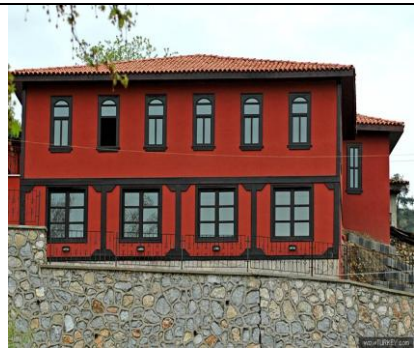
Bodrum Kat Planı	Zemin Kat Planı	Genel Görünüm

YENİLEME KAPSAMINDA YAPIYA ENTEGRE EDİLEN SERVİS SİSTEMLERİ			
Temiz Su Tesisatı	X	Elektrik / Aydınlatma (Kuvvetli Akım) Tesisatı	X
Pis Su Tesisatı	X	Elektrik (Zayıf Akım) Tesisatı	X
Isıtma Tesisatı	X	Havalandırma / İklimlendirme Tesisatı	
YENİLEME ÖNCESİ DURUM

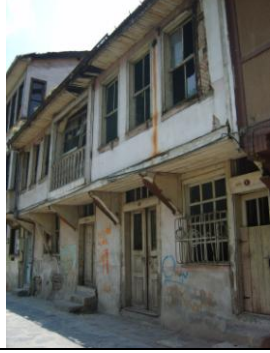
YAPI KÜNYESİ		ÖRNEK 5	
Konum	Tophane Saat Kulesi Arkası, Osmangazi, Bursa / Türkiye		
Özgün İşlev	Konut		
Genel Bilgiler	Yapı konut işlevi ile inşa edildikten bir süre sonra kullanıcı eliyle ikiye bölünmüştür. Bölünme ile yapıda mekânsal ve yapısal anlamda değişiklikler meydana gelmiştir. Özgün durumunda ise yapının her iki katında da yaşama mekânları yer almaktadır.		
Taşıyıcı Sistem ve Malzeme	İki katlı olan yapının alt kat duvarları ahşap hatıllı, çamur harçlı taş yığma, üst katları ise ahşap karkas yapım tekniği ile oluşturulmuştur. Döşeme, tavan, doğrama vb. elemanları ahşap olan yapının giriş cephesi ikinci kat orta aksında süslemeli ahşap korkulukları olan ahşap bir balkon bulunmaktadır.		
YENİLEME KÜNYESİ			
Yeni İşlev	Restoran		
Yenileme Amacı ve Yenilemede Esas Alınan İlkeler	Yenilemenin amacı, yapının aslına uygun olarak korunması ve fiziksel durumunun geliştirilmesidir. Yenileme kapsamında yapı genelindeki düşey bölüntülerin kaldırılması ile restoran mekânı oluşturulmuştur. Bazı güncel servis sistemleri yapıya entegre edilmiştir.

Zemin Kat Planı	1. Kat Planı	Genel Görünüm	
YENİLEME SONRASI DURUM

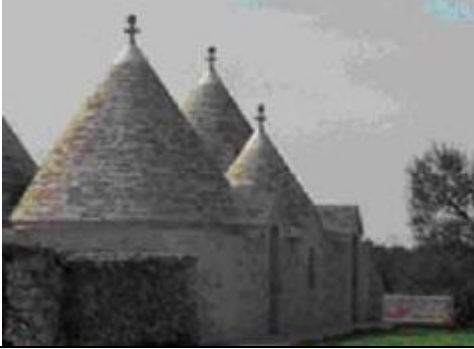
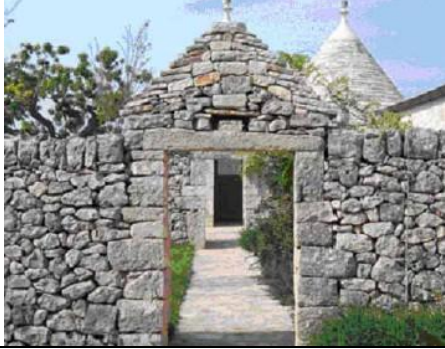
Genel Görünüm		Giriş Cephesi	
YENİLEME SONRASI DURUM

YAPI KÜNYESİ		ÖRNEK 5	
Ülke	İtalya		
Özgün İşlev	Konut		
Genel Bilgiler	Yapı, güneydoğu İtalya'nın konik biçimli çatılara sahip özgün, geleneksel taş konut örneklerindedir. Özgün durumunda çiftçi konutu olarak tasarlandığı bilinmektedir. Dönem olarak 19. Yüzyıl başlarına tarihlenen konut kırsal bir mimari örneğidir.		
Taşıyıcı Sistem ve Malzeme	Yapı, tek katlı olup taş yığma sistem ile inşa edilmiştir. Kapı ve pencere doğramalarında ise ahşap kullanılmıştır.		
YENİLEME KÜNYESİ			
Yeni İşlev	Butik Otel		
Yenileme Amacı ve Yenilemede Esas Alınan İlkeler	Günümüzde 8 odalı bir butik otel olarak kullanılmakta olan yapının restorasyon projesinin hazırlanmasında yapının taşıyabileceği kapasite göz önüne alınmış, orijinal yapı detaylarının korunması hedeflenmiştir. Ayrıca özgün yapı malzemelerinin korunması ve yapının günümüz gereksinimlerine uyarlanmasında tüm tesisat sistemlerinin entegrasyonunun sağlanması amaçlanmıştır.

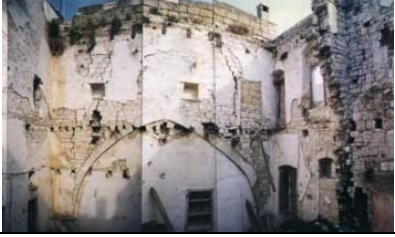
Cephe		Dış Duvarlar	
YENİLEME SONRASI DURUM

YAPI KÜNYESİ		ÖRNEK 7	
Ülke	İtalya		
Özgün İşlev	Konut		
Genel Bilgiler	Yapı, kuleye sahip olan bir konut yapısıdır. Zemin kat ve üstündeki iki kattan oluşan konutun etrafı tarihi duvar bölümleri ile çevrilidir. Restorasyondan önceki durumunda zayıf da olsa bir çökme riski söz konusu olmuştur. Yapıda içteki kemer gibi 14. ve 15. Y.Y.'lerden kalma mimari elemanların varlığı önem taşımaktadır.		
Taşıyıcı Sistem ve Malzeme	Taşıyıcı sistemi yığma olan konutun ana duvar malzemesi kireç taşıdır. Döşeme kurgusu ahşap olan yapının kapı ve pencereleri taş söveli olup doğramaları ahşaptır. Yapı iç mekânının bazı bölümlerinde taş kemerler dikkati çekmektedir.		
YENİLEME KÜNYESİ			
Yeni İşlev	Butik Otel		
Yenileme Amacı ve Yenilemede Esas Alınan İlkeler	Zaman içinde çok fazla hasar görmüş yapı bölümünün kullanılabilir hale getirilmesi ve yapının butik otel olarak turistik kullanıma açılması yenilemenin temel amacıdır. Yapının zemin katında bir müstemilat ve büyük boyutlu konut ünitelerinin bir arada ele alınması ana plan kararını oluşturmaktadır. Restorasyonda geleneksel teknikler ve ekipmanlar kullanılmıştır. Çalışma kapsamında yapı çevresinde bulunan duvarlar yenilenmiş, önceden var olan temellerin durumunun kontrolü yapılmış ve üzerlerine yeni duvarlar inşa edilmiştir. İç duvarlar pişmiş toprak malzeme ile yeniden inşa edilmiştir. İçeride oluşturulan yeni döşemelerin malzemesi ahşap, yapı içine yeni yerleştirilen merdiven ve asansörün malzemesi ise çeliktir. Yenileme sırasında yapıya temiz su, pis su, ısıtma ve elektrik tesisatları eklenmiştir.

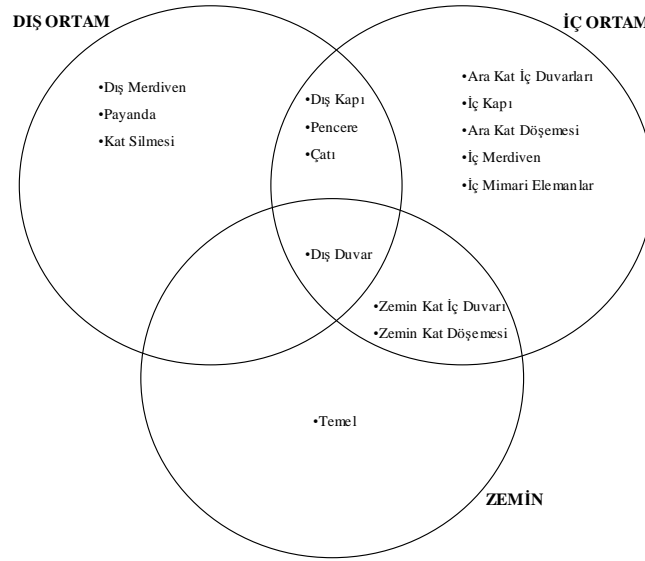
Şekil 2.3. Geleneksel Anadolu Konutunu Oluşturan Yapı Elemanlarının Yapıdaki Konumlarına Göre Dağılımları

Geleneksel Anadolu konutunun yapı elemanları temel, duvar, duvar boşlukları, döşeme, merdiven ve çatı olarak sınıflandırılabilir. Geleneksel Anadolu konutunun yapı elemanlarının buldukları konumlara göre dağılımları Şekil 2.3.'de görülmektedir.

Şekil 2.3.'de görüldüğü üzere, yalnızca dış ortam ile ilişkili olan yapı elemanları; dış merdiven, payanda, kat silmesi; yalnızca iç ortam ile ilişkili olan yapı elemanları; ara kat iç duvarları, iç kapı, ara kat döşemesi, iç merdiven ve iç mimari elemanlar; yalnızca zemin ile

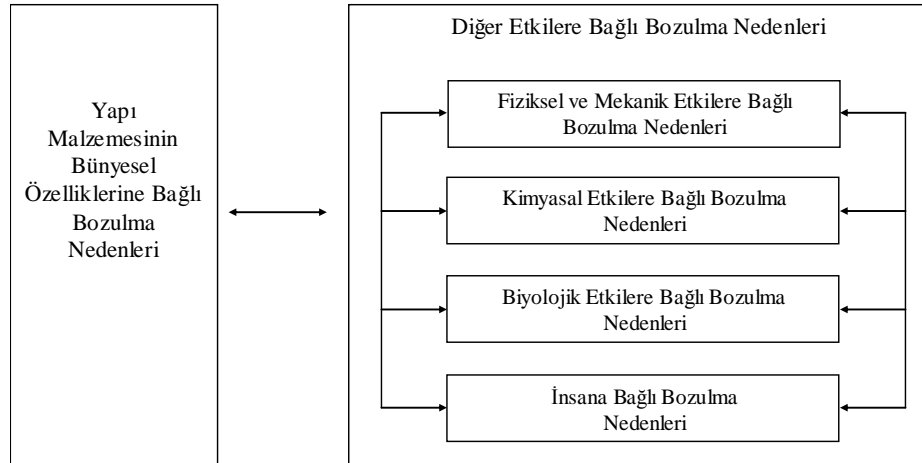
Şekil 2.4. Geleneksel Anadolu Konutunun Yapı Eleman ve Malzemesinde Görülen Bozulmalar ve İlişkileri

Geleneksel Anadolu konutunun yapı elemanlarında ve söz konusu elemanların üretiminde kullanılmış olan özgün yapı malzemelerinde, hem kullanılan malzemenin bünyesel özelliklerinden kaynaklanan nedenler ile hem de yapı elemanının karşı karşıya kaldığı fiziksel – mekanik, kimyasal, biyolojik ve insana bağlı nedenler ile zaman içinde çeşitli bozulmalar oluşmaktadır. Tüm yapı elemanları sözü edilen bozulmaların tamamı ile karşılaşırken yapının iç ortamı ve zemini ile ilişkili olan yapı elemanları hava kirliliği, rüzgâr ve güneş etkisi dışındaki tüm bozulma nedenleri ile karşılaşmaktadır. Ayrıca yapı malzemelerinin ve söz konusu malzemelerden üretilmiş olan yapı elemanlarının bozulmasına neden olan bünyesel özelliklere bağlı etkenler ile fiziksel – mekanik, kimyasal, biyolojik ve insana bağlı etkenler de birbirleri ile ilişkilidir (Şekil 2.4.).

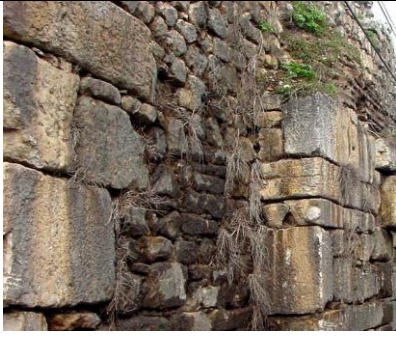
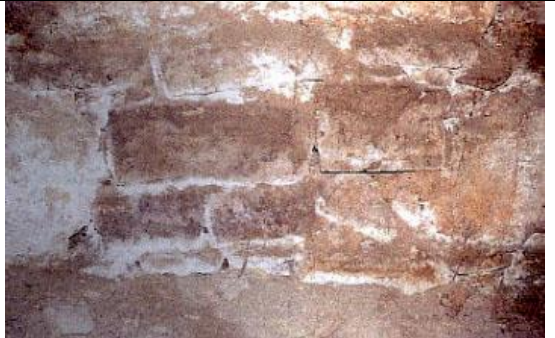
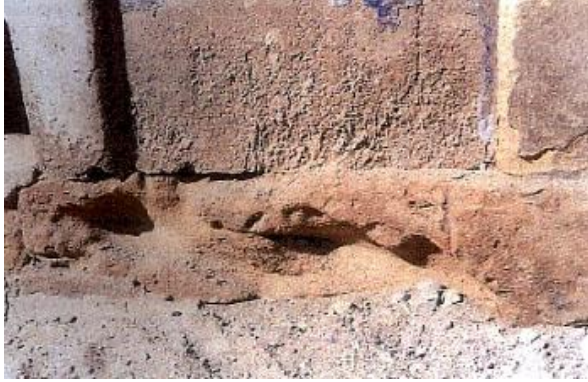
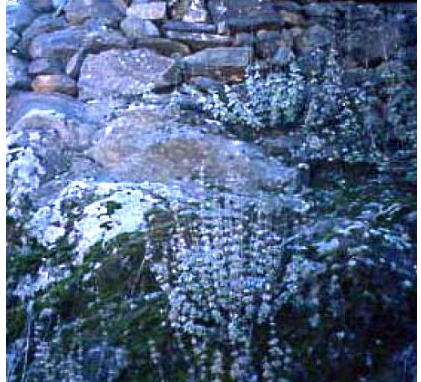
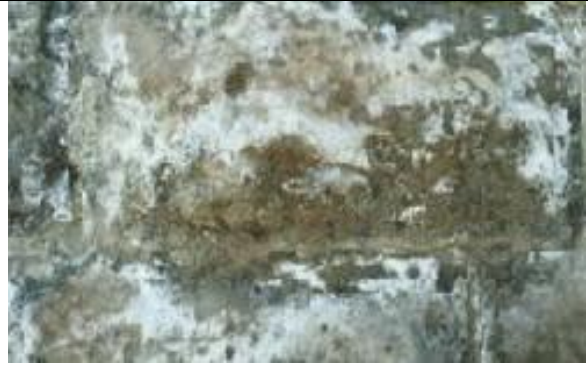
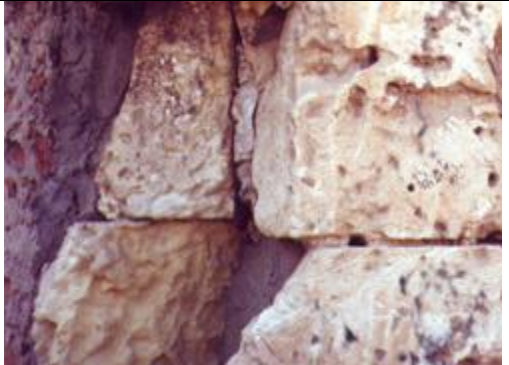
Çizelge 2.2. Taş Malzemede Görülen Bozulmalardan Örnekler

Nem Etkisi – Bitki Oluşumu	Tuz Etkisi

Su Etkisi Sonucunda Aşınma, Oyulma	Mantar - Liken Oluşumu

Tuz Kristalizasyonu	Oyuk – Boşluk Oluşumu

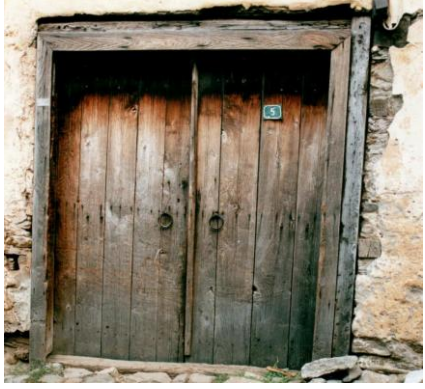
Çizelge 2.7. Ahşap Malzemede Görülen Bozulma Örnekleri

Sehim, Renk Değişimi, Çatlama, Biyolojik Bozulma	Biyolojik Oluşum

Aşınma	Renk Değişimi, Aşınma

Bakteri ve Mantar Oluşumu	Biçim Değişirme, Oyulma, Delinme

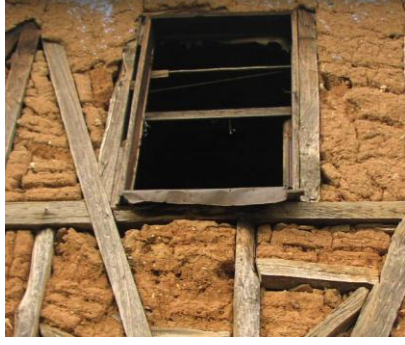
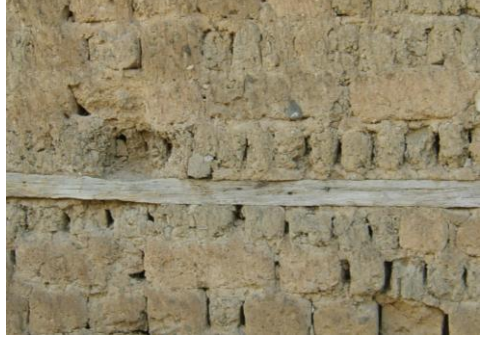
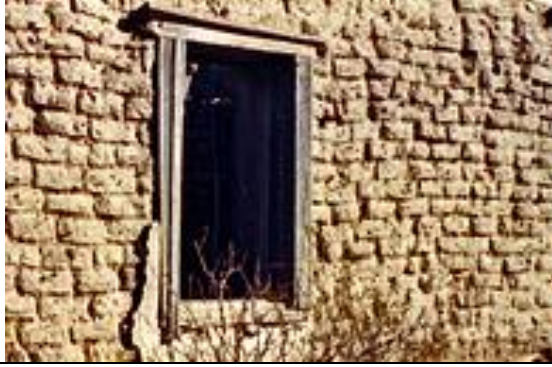
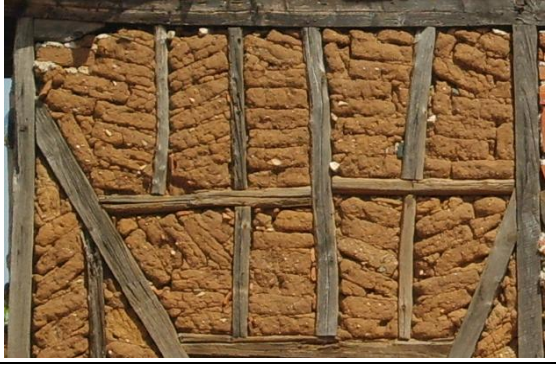
Çizelge 2.16. Kerpiç Malzemede Görülen Bozulmalardan Örnekler

Erime, Aşınma, Oyulma, Şekil Değiştirme	Erime, Aşınma, Oyulma, Derz Boşalması

Şekil Değiştirme, Aşınma	Aşınma, Şekil Değiştirme, Derz Boşalması

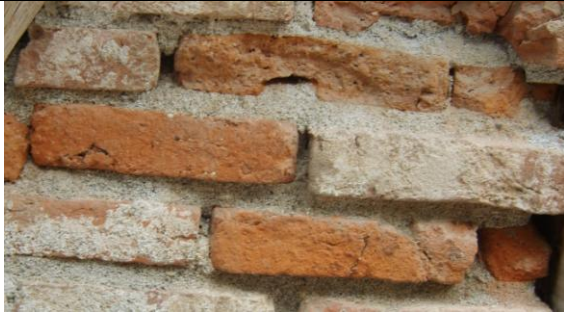
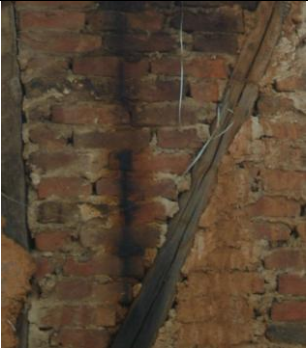
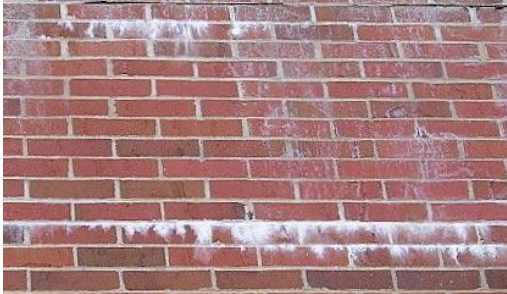
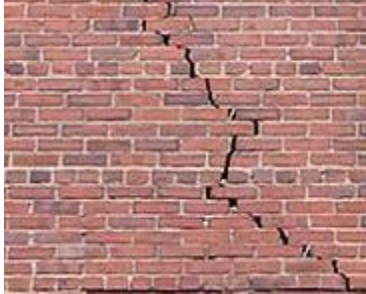
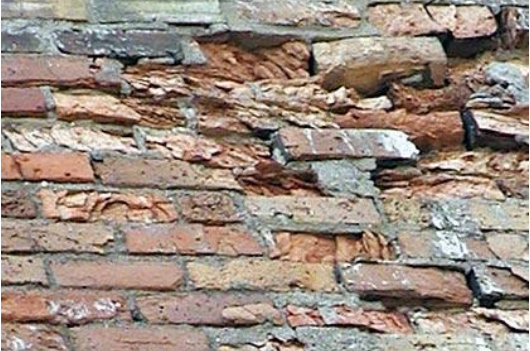
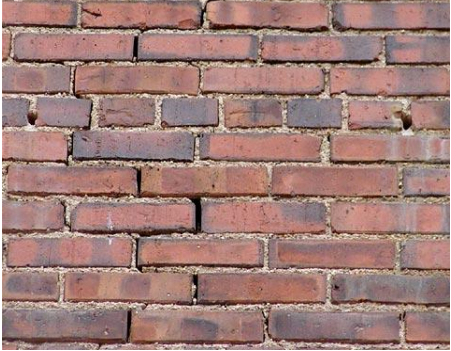
Çizelge 2.19. Tuğla Malzemede Görülen Bozulmalardan Örnekler

Tuz Etkisi, Aşınma, Biçimsel Deformasyon, Oyulma	Nem Etkisi, Renk Değişimi

Tuz Etkisi	Çatlak Oluşumu

Donma – Çözünme Süreçleri Sonunda Parçalanma	Derz Boşalması, Nem Etkisi, Renk Değişimi

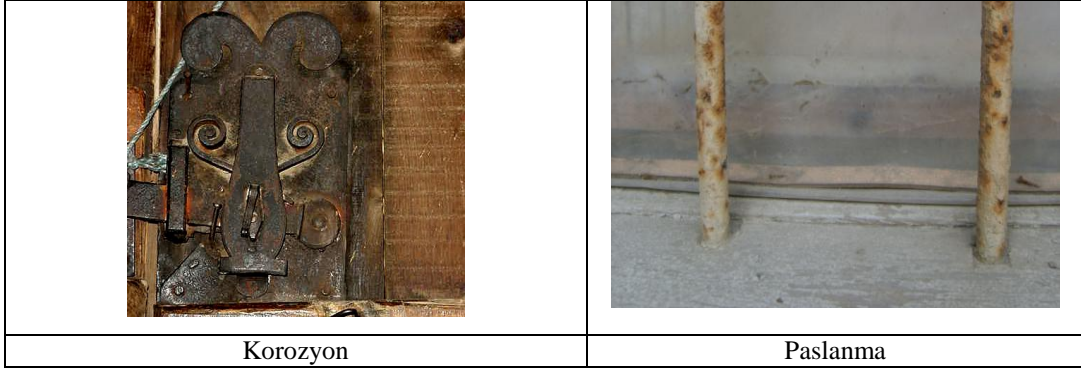
Çizelge 2.22. Metal Malzemede Görülen Bozulmalardan Örnekler

Bu bölümde geleneksel Anadolu konutunda kullanılan metal malzemenin bozulmasına neden olan etkenler; bünyesel nedenler ve diğer etkilere kaynaklı nedenler olmak üzere iki temel başlık altında ele alınarak incelenmektedir. Bozulma incelemelerini onarım yöntemlerinin ele alınması izlenmektedir. Çizelge 2.22.'te metal malzemede meydana gelen bozulmalardan örnekler görülmektedir.

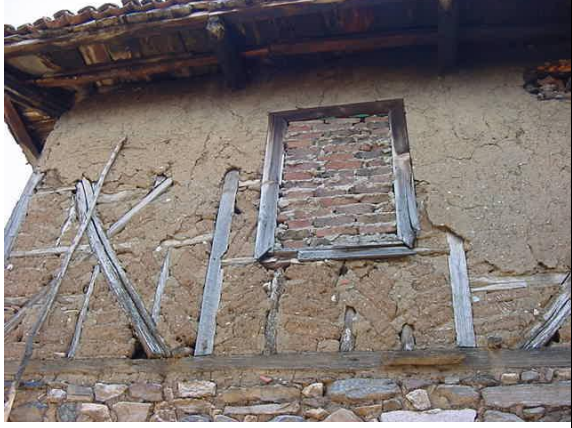
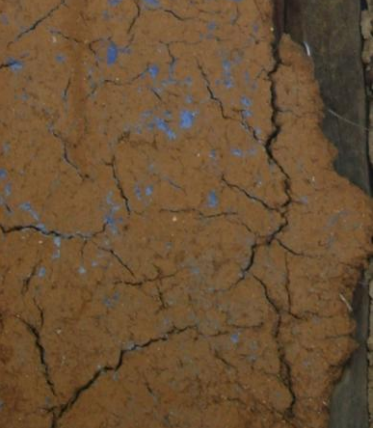
Çizelge 2.25. Harç ve Sıvada Görülen Bozulmalardan Örnekler

Çamur Harçta Dökülme, Çatlak Oluşumu	Çamur Harçta Çatlak ve Yarık Oluşumu

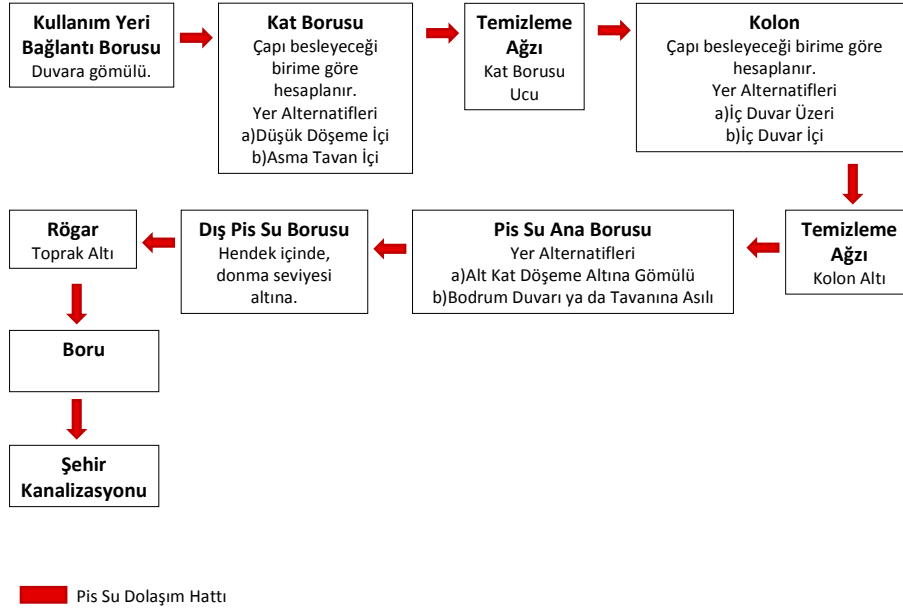
Şekil 2.7. Pis ve Kirli Su Tesisatı - Su Dolaşım Prensip Şeması

SİSTEM ELEMANI		GÖREVİ
Dış Pis Su Tesisatı		Yapıdan toplanan tüm pis ve kirli suların şehir kanalizasyonuna ya da özel tasfiye tesisine ulaştırılmasını sağlayan tesisat bölümüdür.
İç Tesisat	Pis Su Ana Borusu	Kolonlarda gelen pis ve kirli suları toplayarak yapının dışına ileten borudur.
	Kolon	Yapının üst katlarındaki su kullanma yerlerinden gelen pis ve kirli suların yapının alt katına iletilmesini sağlayan düşey borulardır.
	Kat Borusu	Su akıtma yerlerinden gelen pis ve kirli suların en yakındaki kolona iletilmesini sağlayan yatay borulardır.
	Bağlantı Borusu	Yapıdaki su akıtma yerleri ile kat borusu arasındaki bağlantıyı sağlayan borudur.
	Havallık	Pis su kolonlarının çatı üstüne kadar uzatılan havalandırma bölümüdür.

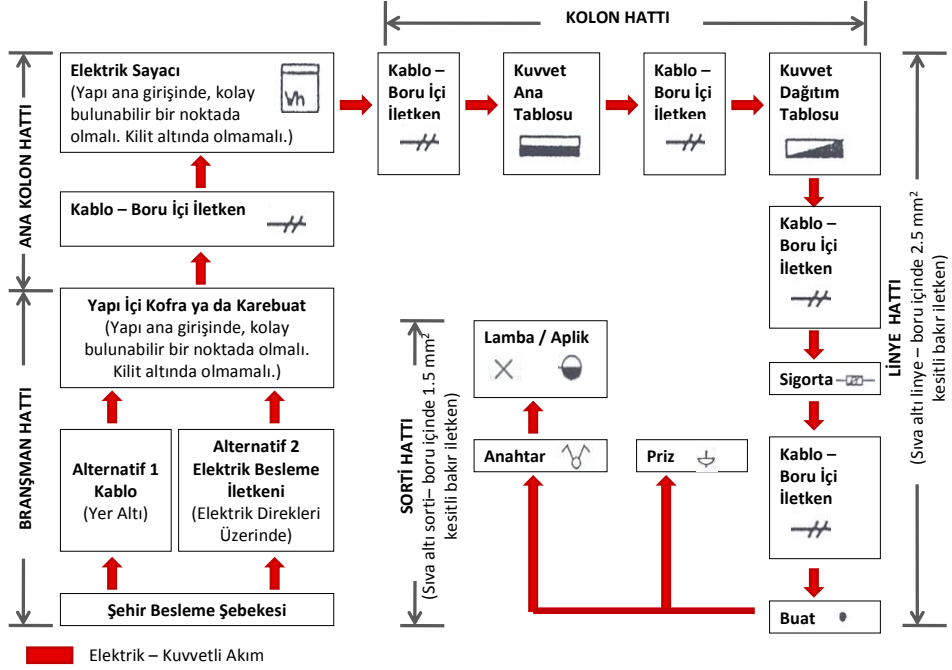
Şekil 2.8. Elektrik Kuvvetli Akım Tesisatı – Elektrik Dolaşım Prensi Şeması

SİSTEM ELEMANI	GÖREVİ
Elektrik Sayacı	Yapıda harcanan elektrik miktarının ölçülmesini sağlayan cihazdır.
Anahtar	Bir elektrik devresinde elektrik akımının açılmasını ve kapanmasını sağlayan aygıttır.
Priz	Elektrik akımı almak üzere fişin takıldığı yuvadır.
Buat	Elektrik akımı devrelerinde birleştirme yapmak veya akımı bir veya daha fazla kola ayırmak için kullanılan kutudur.
Sigorta	Elektrik devresinde, akım çok güçlü olduğunda güvenliği sağlayan, kazayı önleyen düzendir.
Kablo	Elektrik akımı iletiminde kullanılan ve yalıtkan bir madde ile sarılı bulunan metal teldir.
Kablo Kanalı	İçinden elektrik kablolarının geçirildiği kanaldır.
Aydınlatma Elemanları	Bir mekânın elektrik gücüyle aydınlatılmasını sağlayan elemanlardır.
İletişim Sistemleri	Yapının dış ortam ile iletişimini sağlayan çeşitli elemanlardan oluşan sistemlerdir.

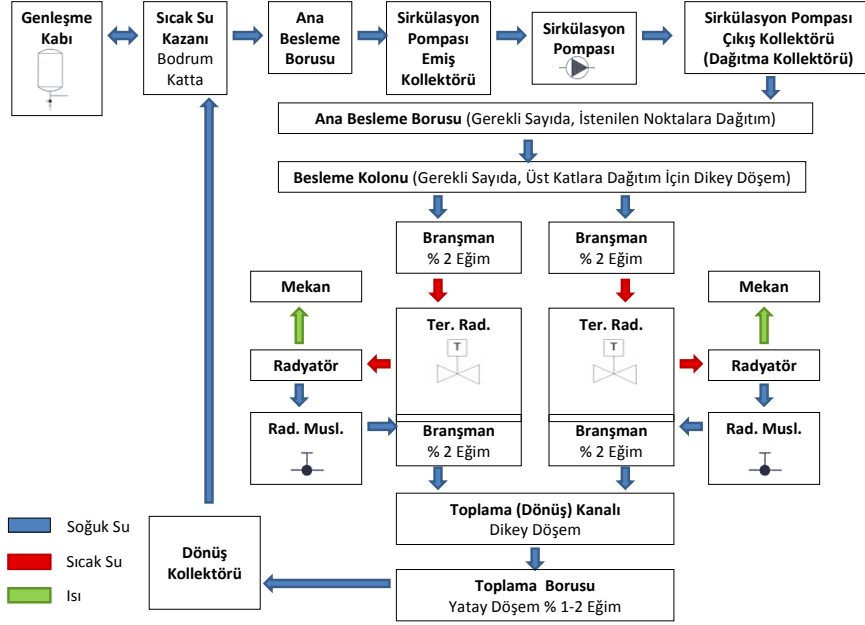
Şekil 2.11. İki Borulu Pompalı Sıcak Sulu Isıtma - Alttan Dağıtım Alttan Toplama Sistemi – Su / Isı Dolaşım Prensip Şeması

toplama sistemli ısıtma tesisatının entegrasyonunda esas alınması gereken prensip şeması Şekil 2.11’de görülmektedir.

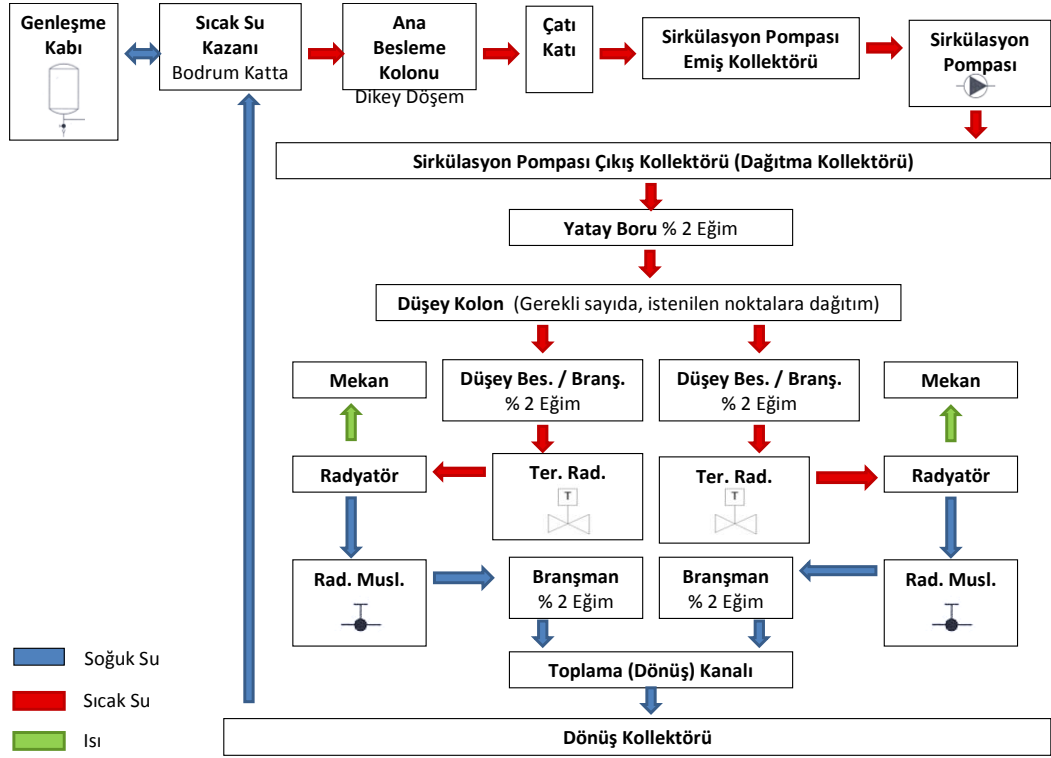
Şekil 2.12. İki Borulu Pompalı Sıcak Sulu Isıtma - Üstten Dağıtma Alttan Toplama Sistemi – Su / Isı Dolaşım Prensip Şeması

Üstten Dağıtım, Alttan Toplamalı Isıtma Sistemi: Yapıdaki tüm katların eşit derecede ısıtılması arzu ediliyorsa öncelikle tercih edilmelidir (Küçükyalı 2008). Geleneksel Anadolu konutuna merkezi sıcak sulu, iki borulu pompalı - üstten dağıtım alttan toplama sistemli ısıtma tesisatının entegrasyonunda esas alınması gereken prensip şeması Şekil 2.12.’de görülmektedir.

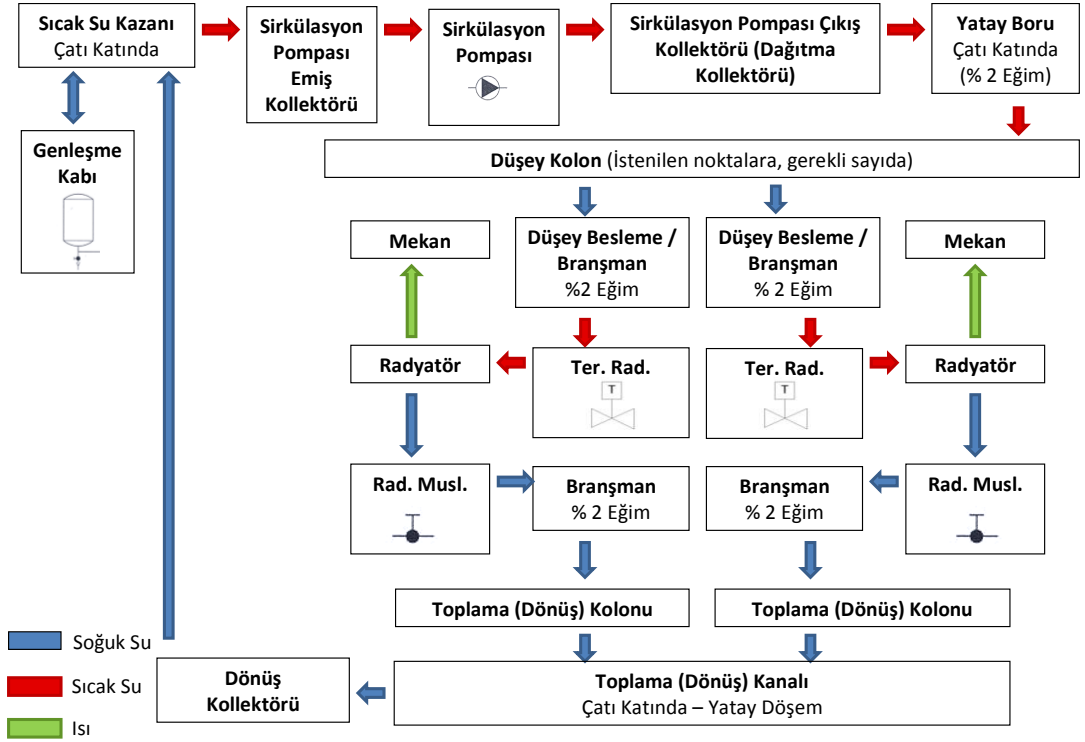
Şekil 2.13. İki Borulu Pompalı Sıcak Sulu Isıtma - Üstten Dağıtma Üstten Toplama Sistemi – Su / Isı Dolaşım Prensip Şeması

Üstten Dağıtmalı, Üstten Toplamalı Isıtma Sistemi: Bodrumu bulunmayan yapılarda tercih edilebilir. Diğer iki sistemin (alttan dağıtma alttan toplama, üstten dağıtma alttan toplama) uygulanmasının olanaklı bulunmadığı durumlarda, zorunluluk halinde tercih edilmesi gereken bir sistemdir (Küçükalyalı 2008). Geleneksel Anadolu konutuna merkezi sıcak sulu, iki borulu pompalı - üstten dağıtma üstten toplama sistemli ısıtma tesisatının entegrasyonunda esas alınması gereken prensip şeması Şekil 2.13.'de görülmektedir.

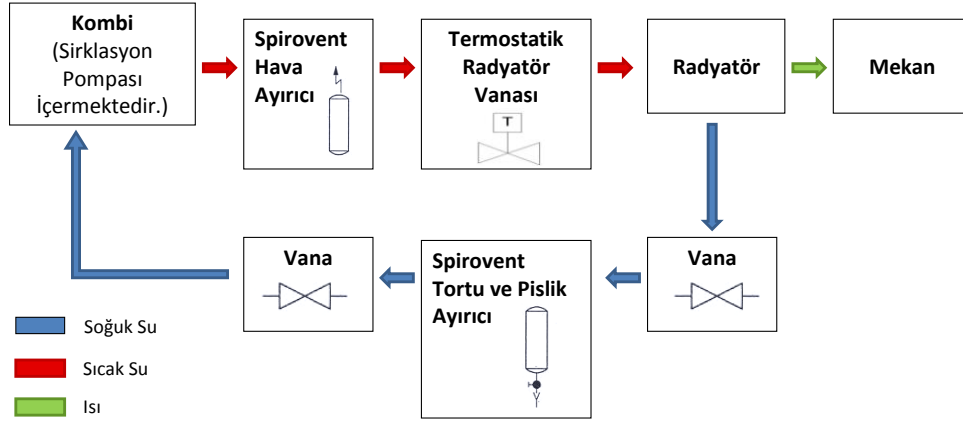
Şekil 2.14. Kombi İle Isıtma – Su / Isı Dolaşım Prensip Şeması

Kombi, kat kaloriferi, soba ve şömine ise geleneksel Anadolu konutunda uygulanabilecek bireysel ısıtma alternatifleri arasında yer almaktadır. Söz konusu sistemlerden kombi ve kat kaloriferi için yakıt olarak doğal gaz, doğal gazın bulunmadığı yerlerde bulunan konutlarda ise likit petrol gazı tercih edilmelidir. Sıcak sulu ısıtma sistemi olan kombi ile ısıtma tesisatının entegrasyonunda esas alınması gereken prensip şeması Şekil 2.14.'te, sıcak sulu ısıtma sistemi olan kat kaloriferi ile ısıtma tesisatının entegrasyonunda esas alınması gereken prensip şeması ise Şekil 2.15.'te görülmektedir (Küçükalyalı 2008).

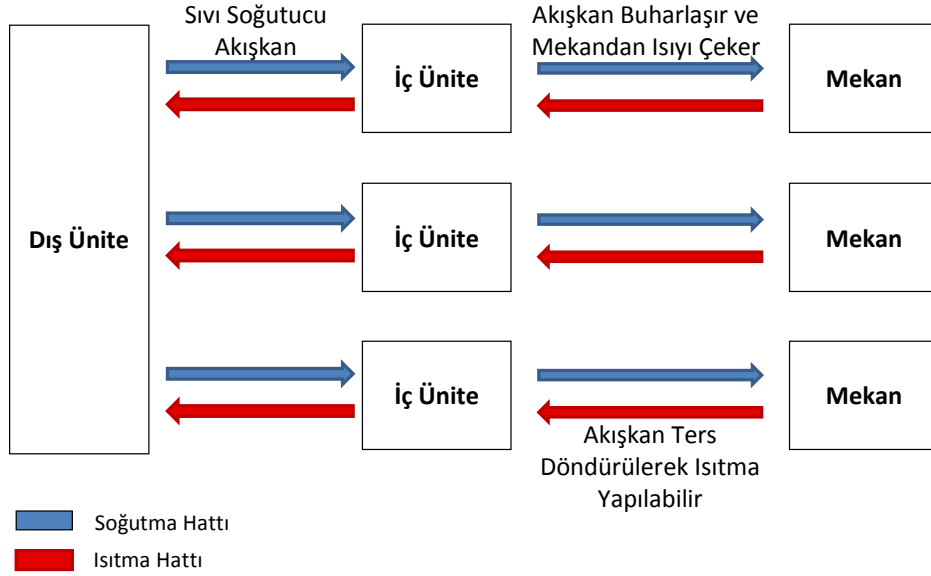
Şekil 2.17. Deęişken Soęutucu Akışkan Debili İklimlendirme Tesisatı – Isıtma / Soęutma Hattı Prensip Şeması

Geleneksel Anadolu konutuna deęişken soęutucu akışkan debili iklimlendirme tesisatının entegrasyonunda esas alınması gereken prensip şeması Şekil 2.17.'de görölmektedir.
