**OSMANLI DÖNEMİ BURSA KÜLLİYELERİ  
BAHÇELERİNİN YAPISAL VE BİTKİSEL ÖGELERİ  
ÜZERİNE BİR ARAŞTIRMA**

**YÜKSEK LİSANS TEZİ  
PEYZAJ MİMARLIĞI ANABİLİM DALI**

**BURSA-2017**

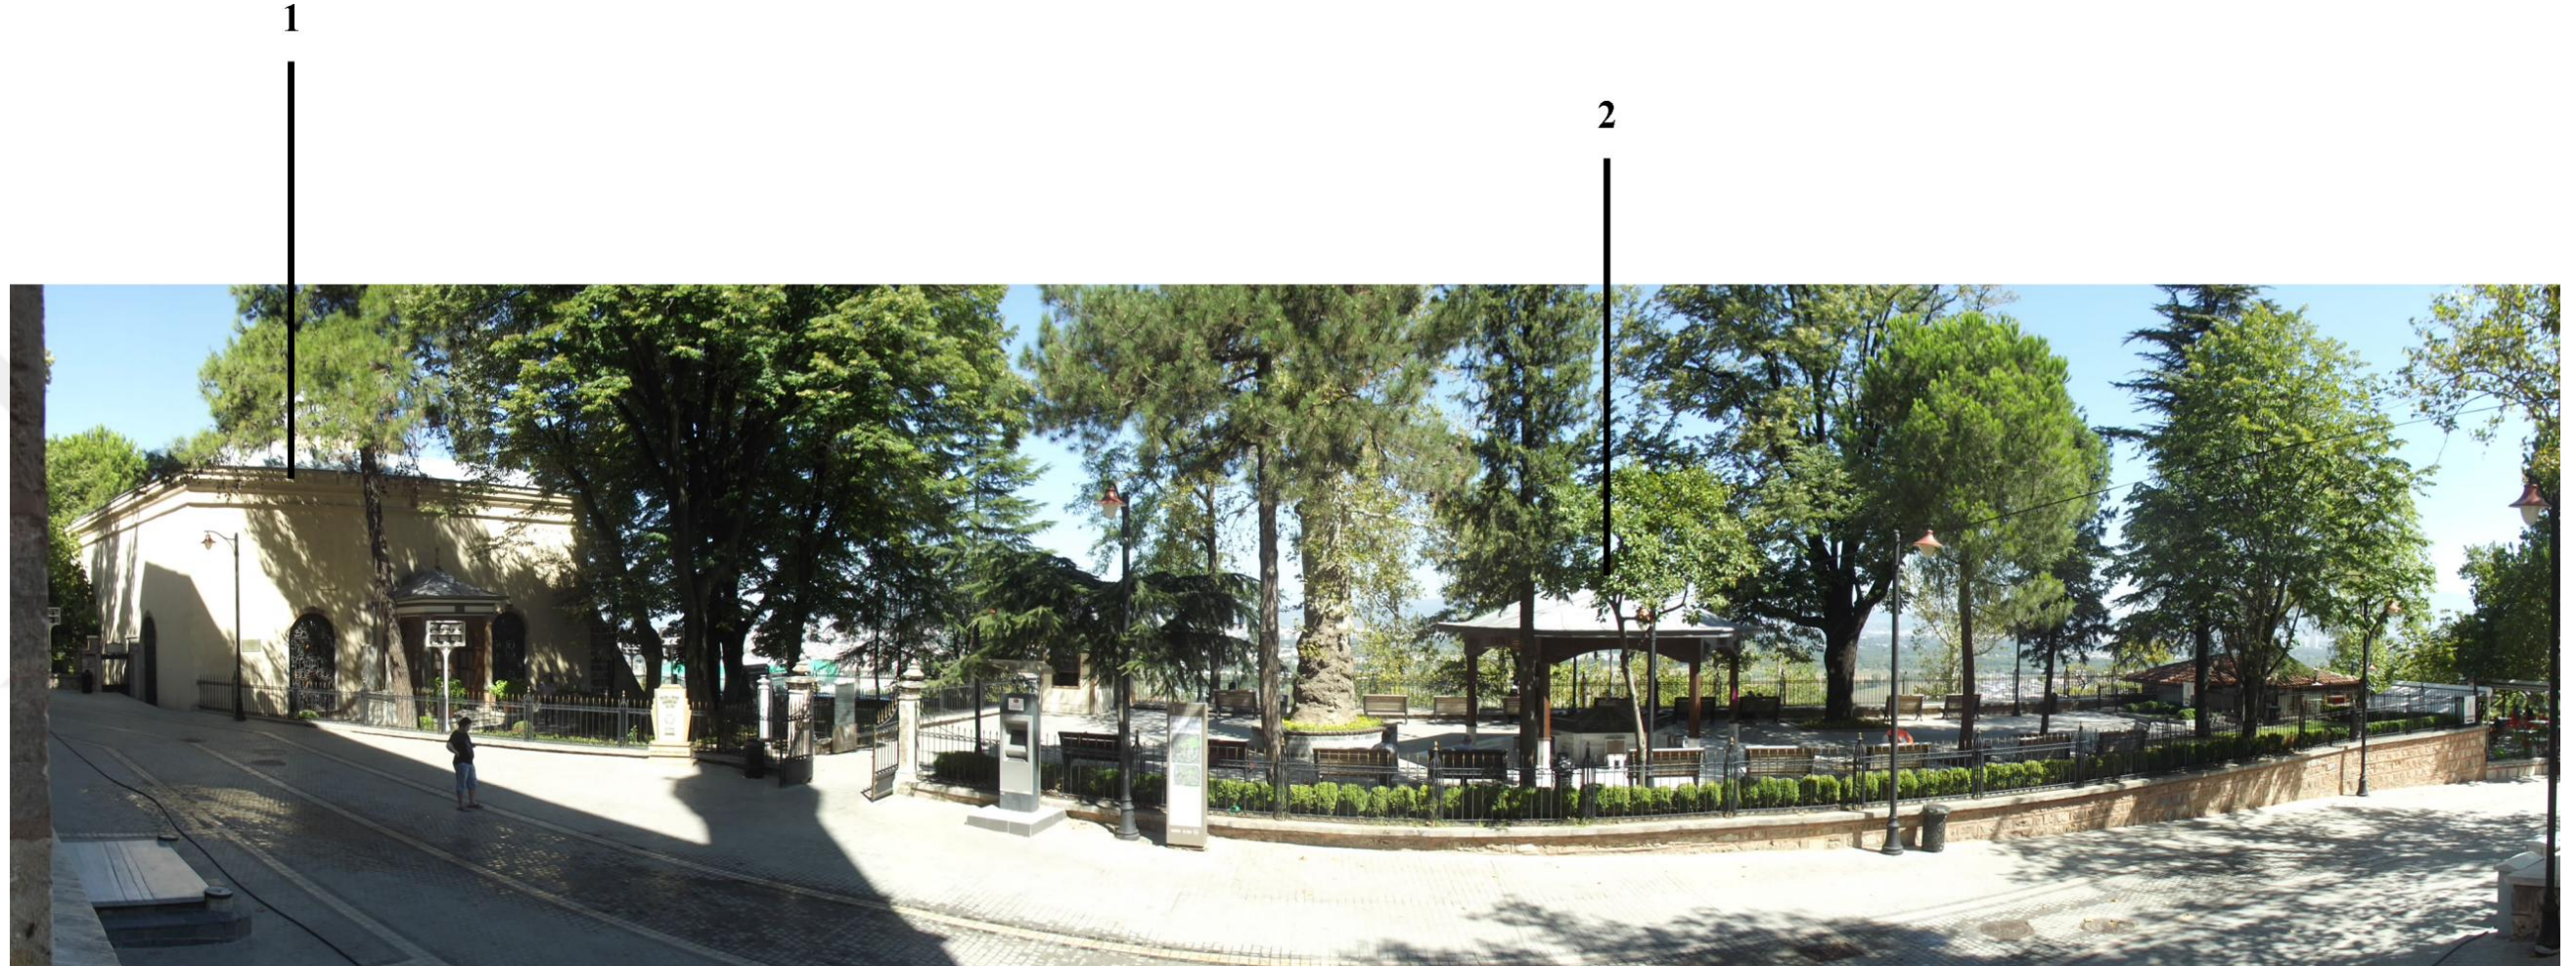
Şekil 4.28.1: I. Murad (Murad Hüdavendigâr) türbesi, 2: I. Murad (Murad Hüdavendigâr) şadırvanı, külliye içinde devam eden kirpi parmaklıklı ferforje sınır elemanı (Fotoğraf: Gülşah MERCAN 2016)

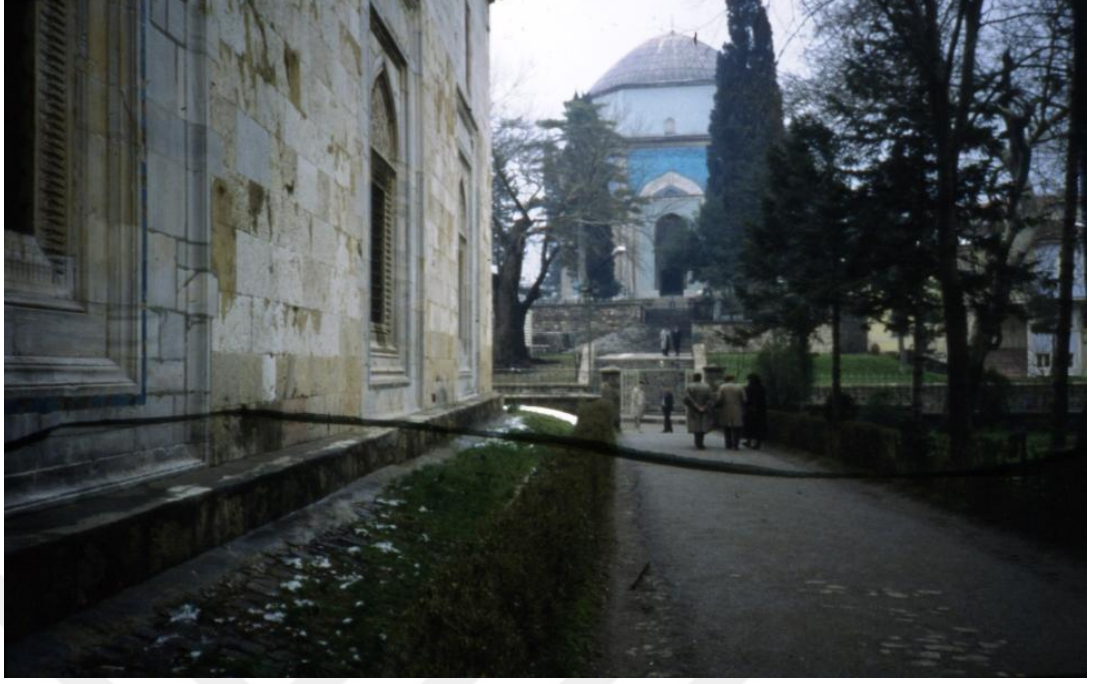
**Şekil 4.232.** 1990'lı yıllara ait fotoğrafta asfaltın yer yer aşınmasıyla alttan çıkan doğal taş döşemeler (V.G.M. Arşivi)

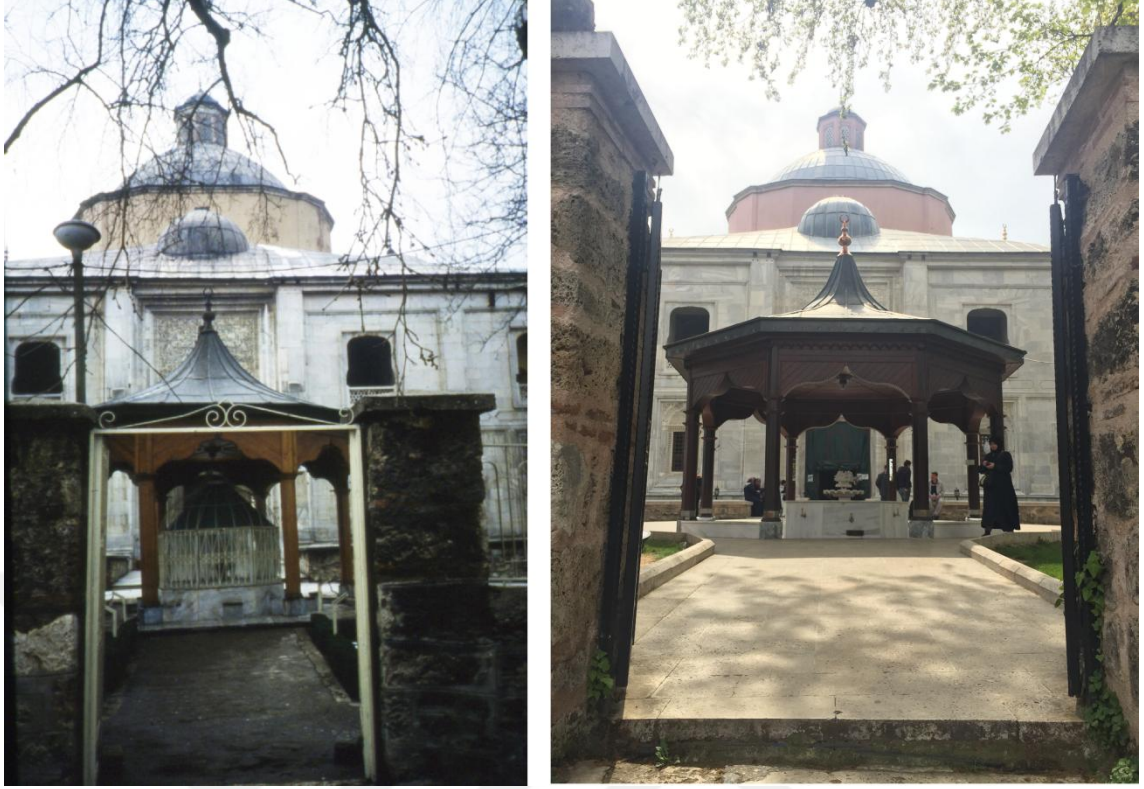
**Şekil 4.242.** Solda: Yeşil cami şadırvanına ait su haznesi üzerinde bulunan ferforje eleman V.G.M. Arşivi, ( Tarihi Bilinmiyor), sağda: şadırvanın günümüzdeki durumu (Fotoğraf: Gülşah MERCAN 2017)

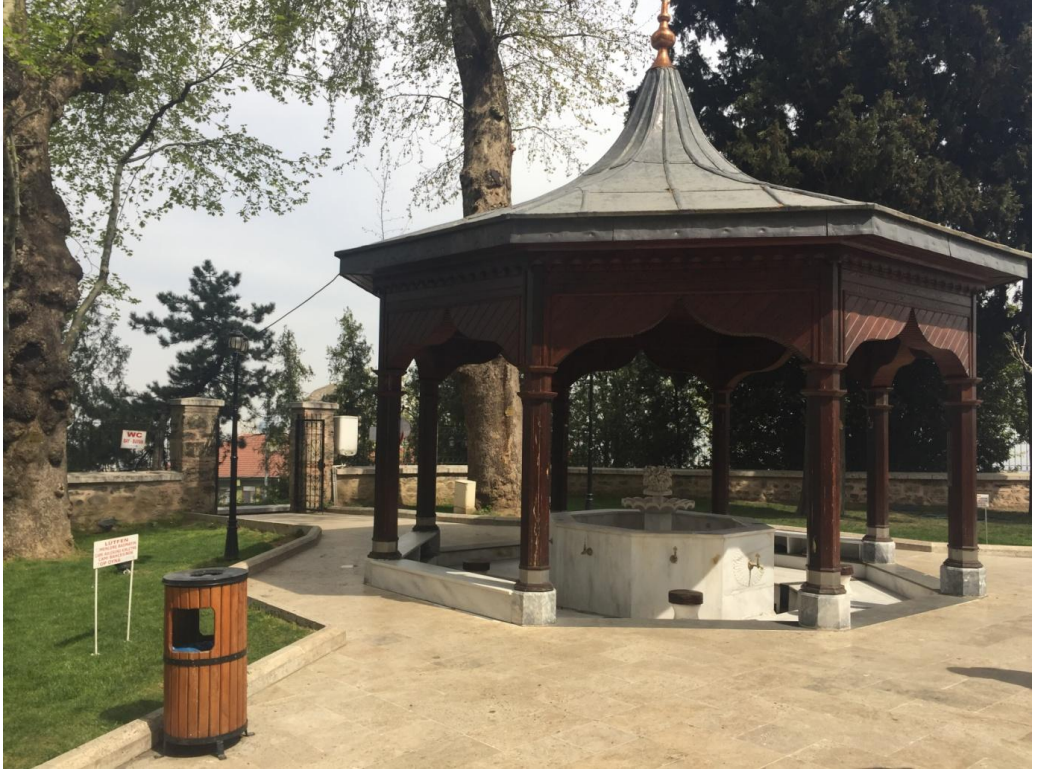
Şekil 4.244. Yeşil cami şadırvanı dikmelerine ait mermer detaylar (Fotoğraf: Gülşah MERCAN 2017)

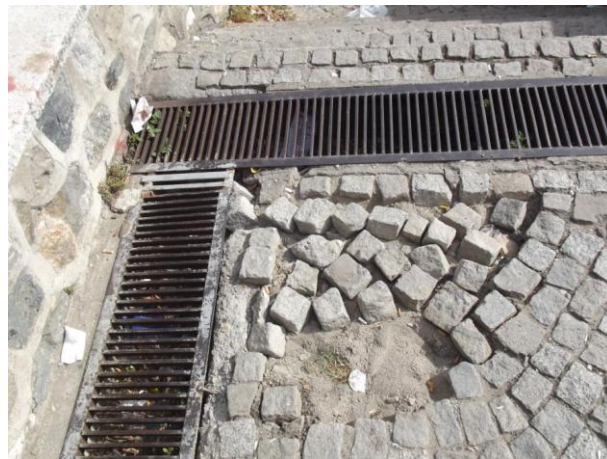
**Şekil 4.289.** Yeşil türbenin güney batısında yer alan yaya yoluna ait hasarlı döşeme (Fotoğraf: Gülşah MERCAN 2016)

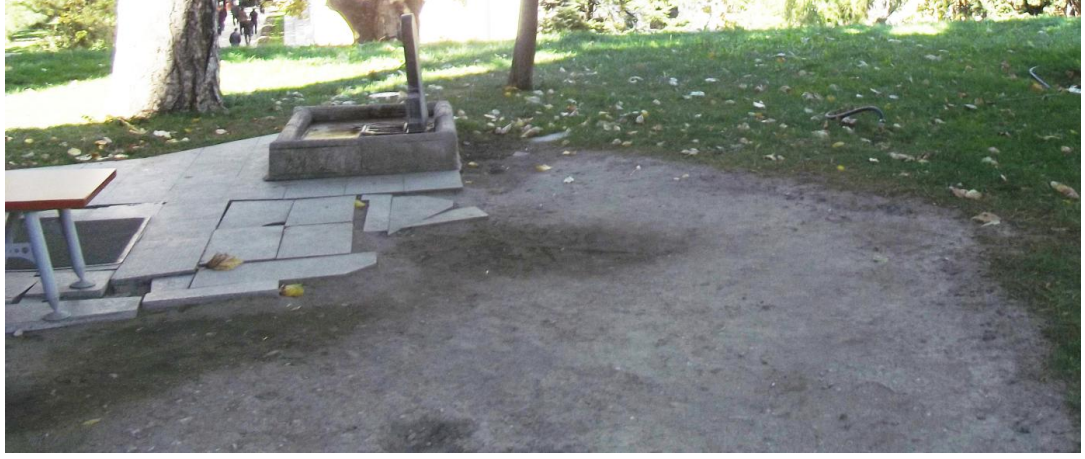
**Şekil 4.290.** Yeşil türbe bahçesi kuzeyinde yer alan hasarlı ve özensiz döşeme  
(Fotoğraf: Gülşah MERCAN 2016)

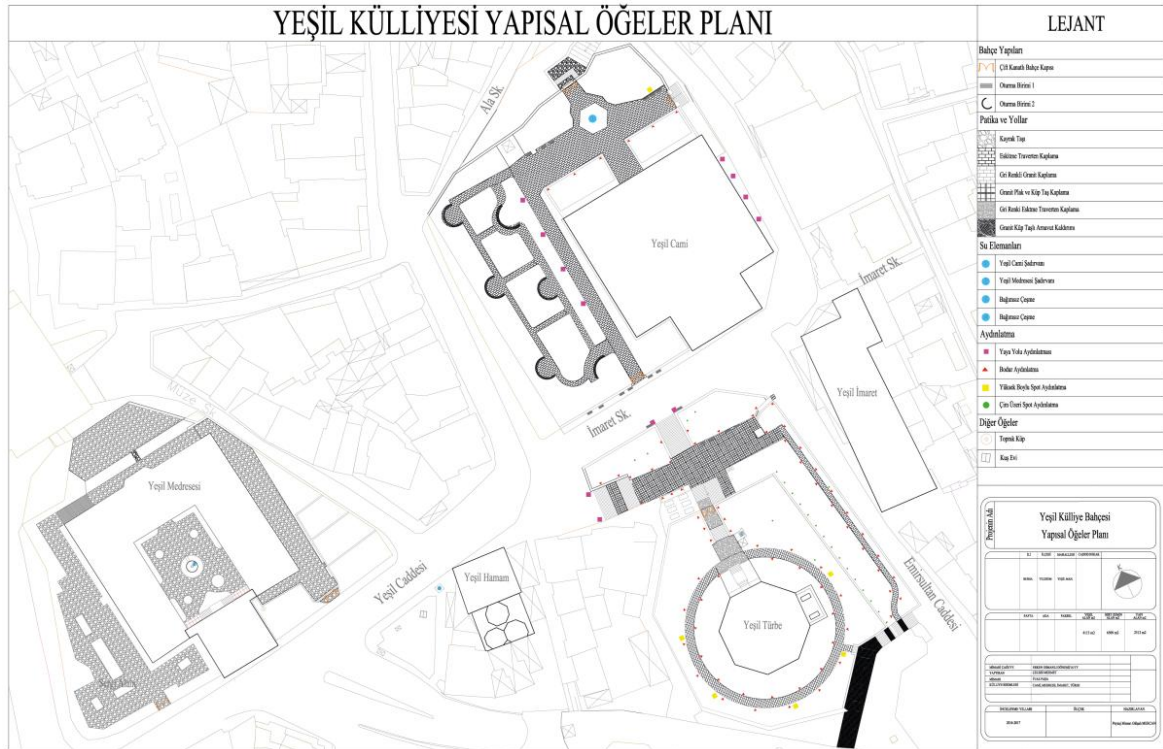
Şekil 4.297. Yeşil Külliye bahçesine ait 'Yapısal Öğeler Planı'

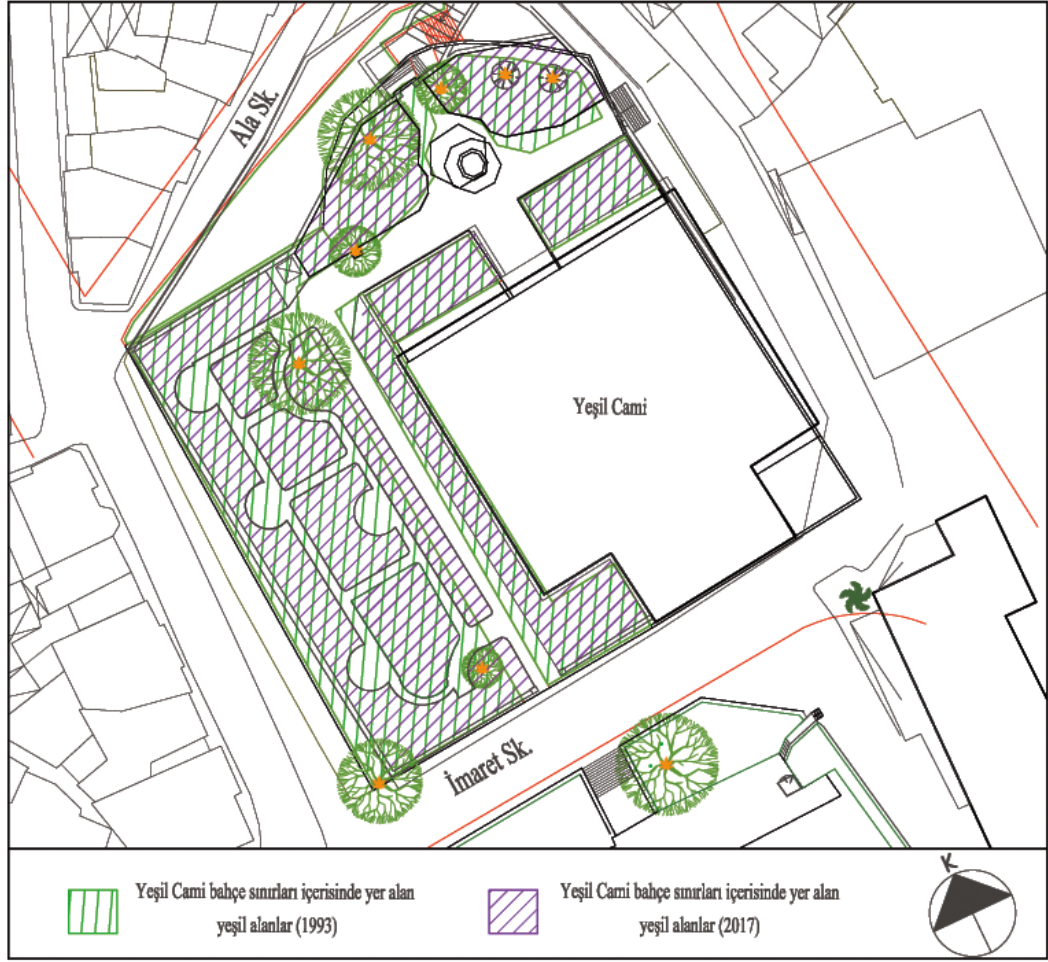
**Şekil 4.299.** 1993 yılı ve güncel Yeşil cami vaziyet planlarındaki yeşil alanların karşılaştırılması

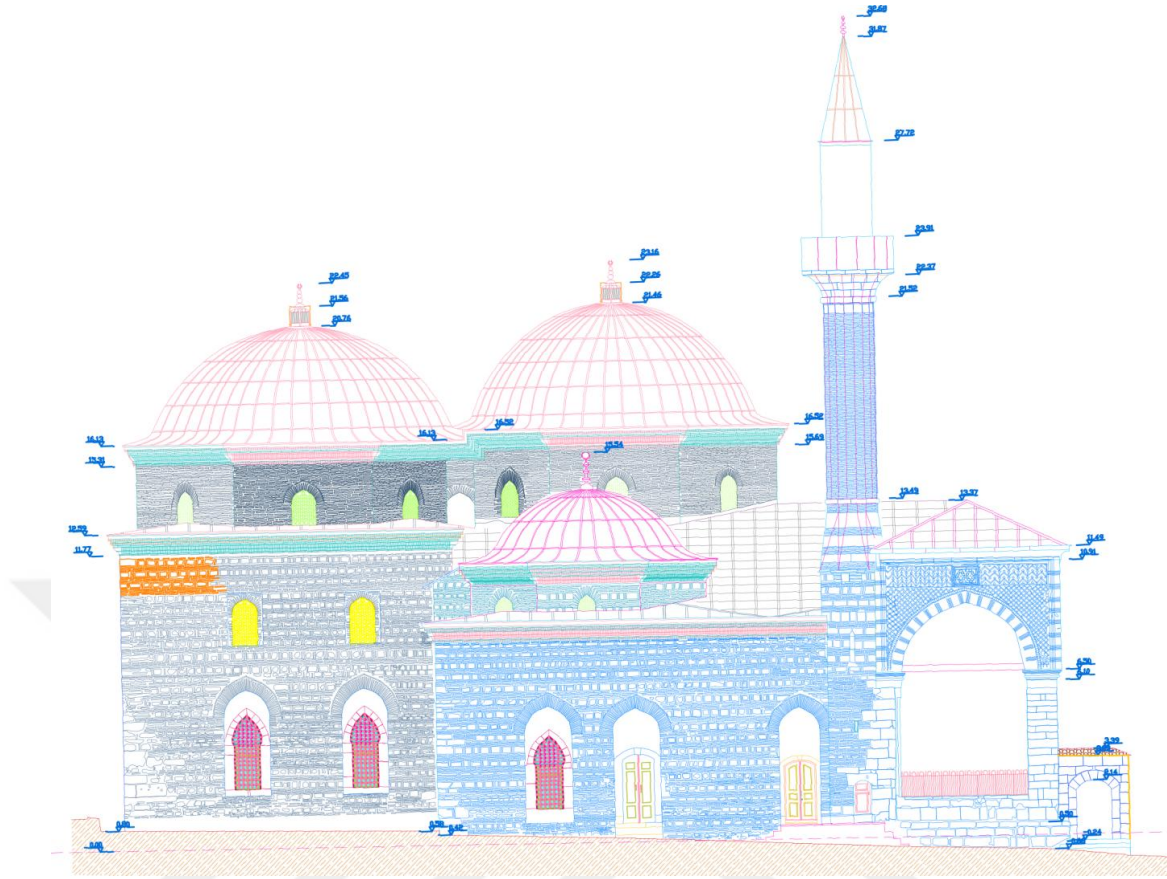
**Şekil 4.327.** 'Muradiye Camii Restorasyon Projesi'ne ait doğu cephesi görünüşü (V.G.M. Arşivi)

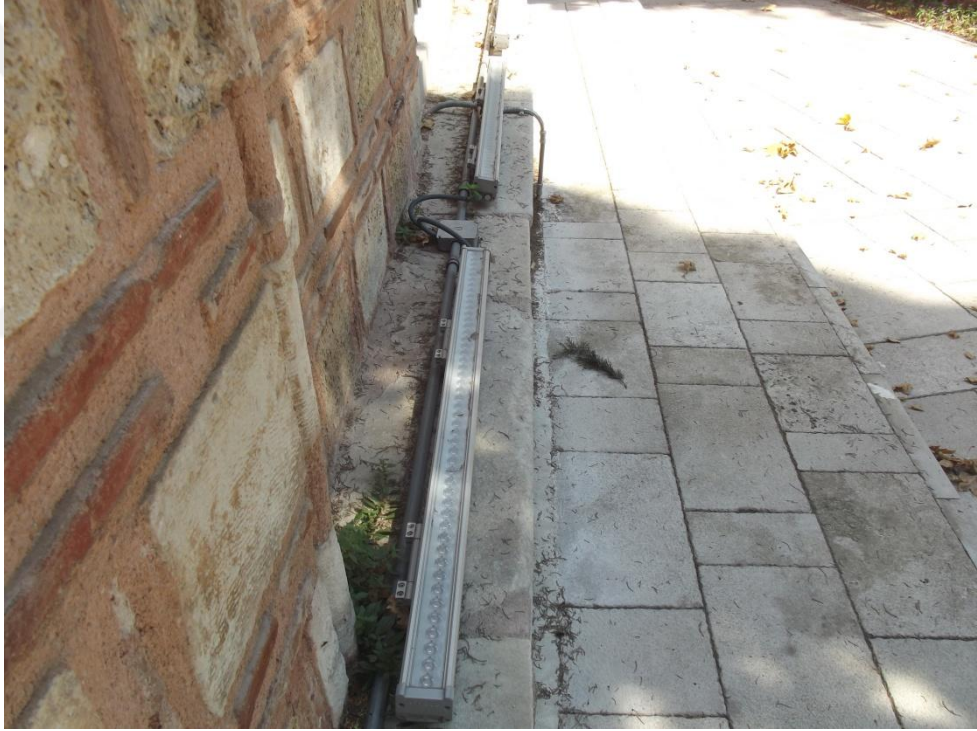
Şekil 4.357. Yapıların çevresinde kullanılan led aydınlatma elemanları (Fotoğraf: Gülşah MERCAN 2016)
