**SAKARYA İLİ KARASU İLÇESİ KIYI YAPILARININ KIYI ÇİZGİSİNE
ETKİSİNİN COASTSAT UYGULAMASIYLA İNCELENMESİ**

YÜKSEK LİSANS TEZİ

İNŞAAT MÜHENDİSLİĞİ ANABİLİM DALI

BURSA– 2022

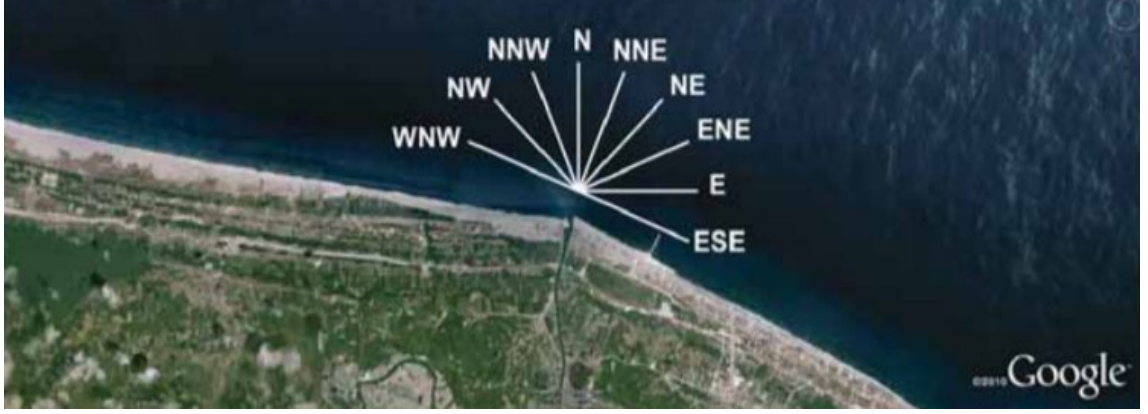
Şekil 3.4. Karasu kıyı alanı dalga yönleri (Anonim, 2012)

Karasu kıyı şeridi, kıyı boyu taşınımı açısından aktif bir kıyı olarak belirlenmektedir. Karasu sahilinde kıyı boyu katı madde taşınımının her iki yönde (doğu-batı ve batı-doğu) etkili olduğu, ancak uzun vadede Sakarya nehrinin de etkisiyle batıdan doğuya doğru kısmen daha fazla net taşınım olduğu belirtilmektedir (Şekil 3.4) (Anonim, 2012).

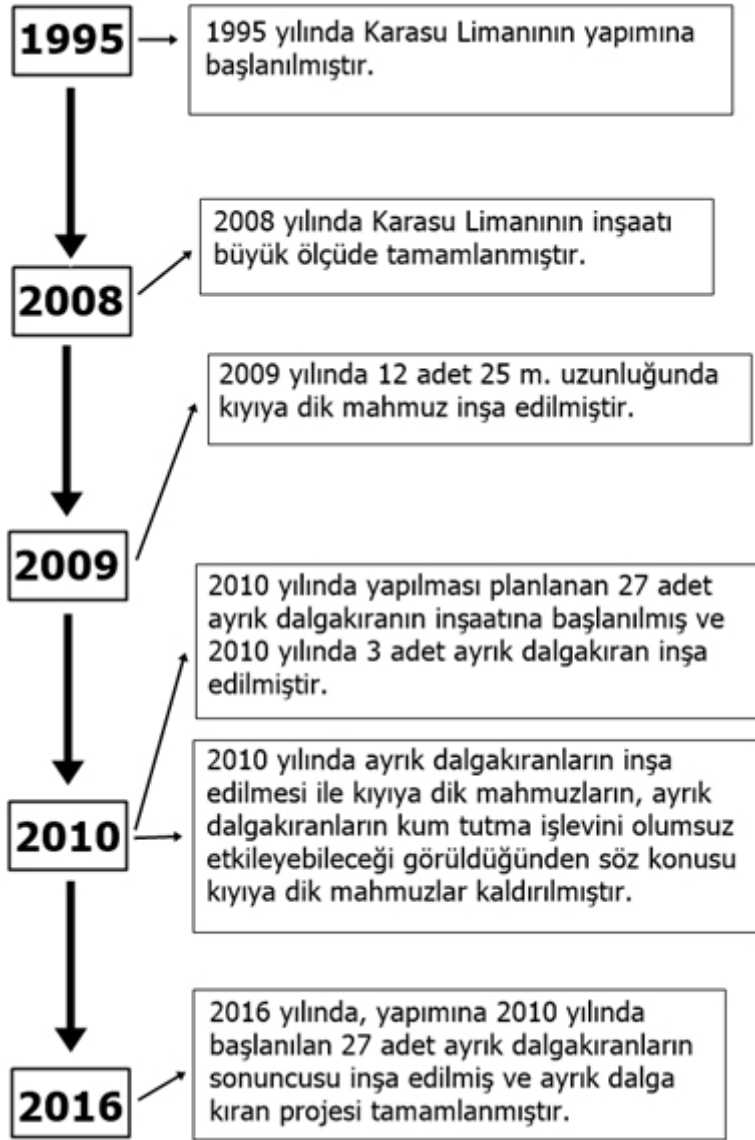
Şekil 4.1. Çalışma bölgesinde sahilde inşa edilen yapılara ait kronolojik cetvel

Karasu Limanı, “Karasu Balıkçı Barınağı” olarak 1994 yılında ihale edilmiş, yapımına 1995 yılında başlanılmıştır. Yapımına “Karasu Balıkçı Barınağı” olarak başlanılan proje, T.C. Başbakanlık Devlet Planlama Teşkilatı Müsteşarlığı Yüksek Planlama Kurulunun 30.10.1997 tarih ve 97/112 sayılı kararı ile Ulaştırma Limanı Projesi’ne dönüştürülmüştür. Karasu Limanı İnşaatının, ana mendirek ve geri saha dolgu inşaatı işlerini içeren ilk kısım inşaatı 2009 yılında tamamlanmıştır (Aydın ve Uysal, 2013). Karasu Limanı projesi kapsamında, “Tali dalgakıran, ana dalgakıran kronman duvarı inşaatı, ro-ro kapak atma rampası ve rıhtımlar, sahsa beton kaplama imalatları, limanın kara ve demiryolu bağlantısının sağlanması, elektrik, yangın ve su tesisatı, arıtma tesisi, üst yapı tesisleri, işletme ve idari binası, yarı açık ve kapalı depolar, tamir ve bakım üniteleri, gümrük muhafaza tesisleri” inşaatını içeren ikinci kısım inşaatı işleri Yap İşlet Devret modeliyle yaptırılmış olup, anılan işin sözleşmesi 2010 yılında imzalanmıştır (Aydın, 2013).

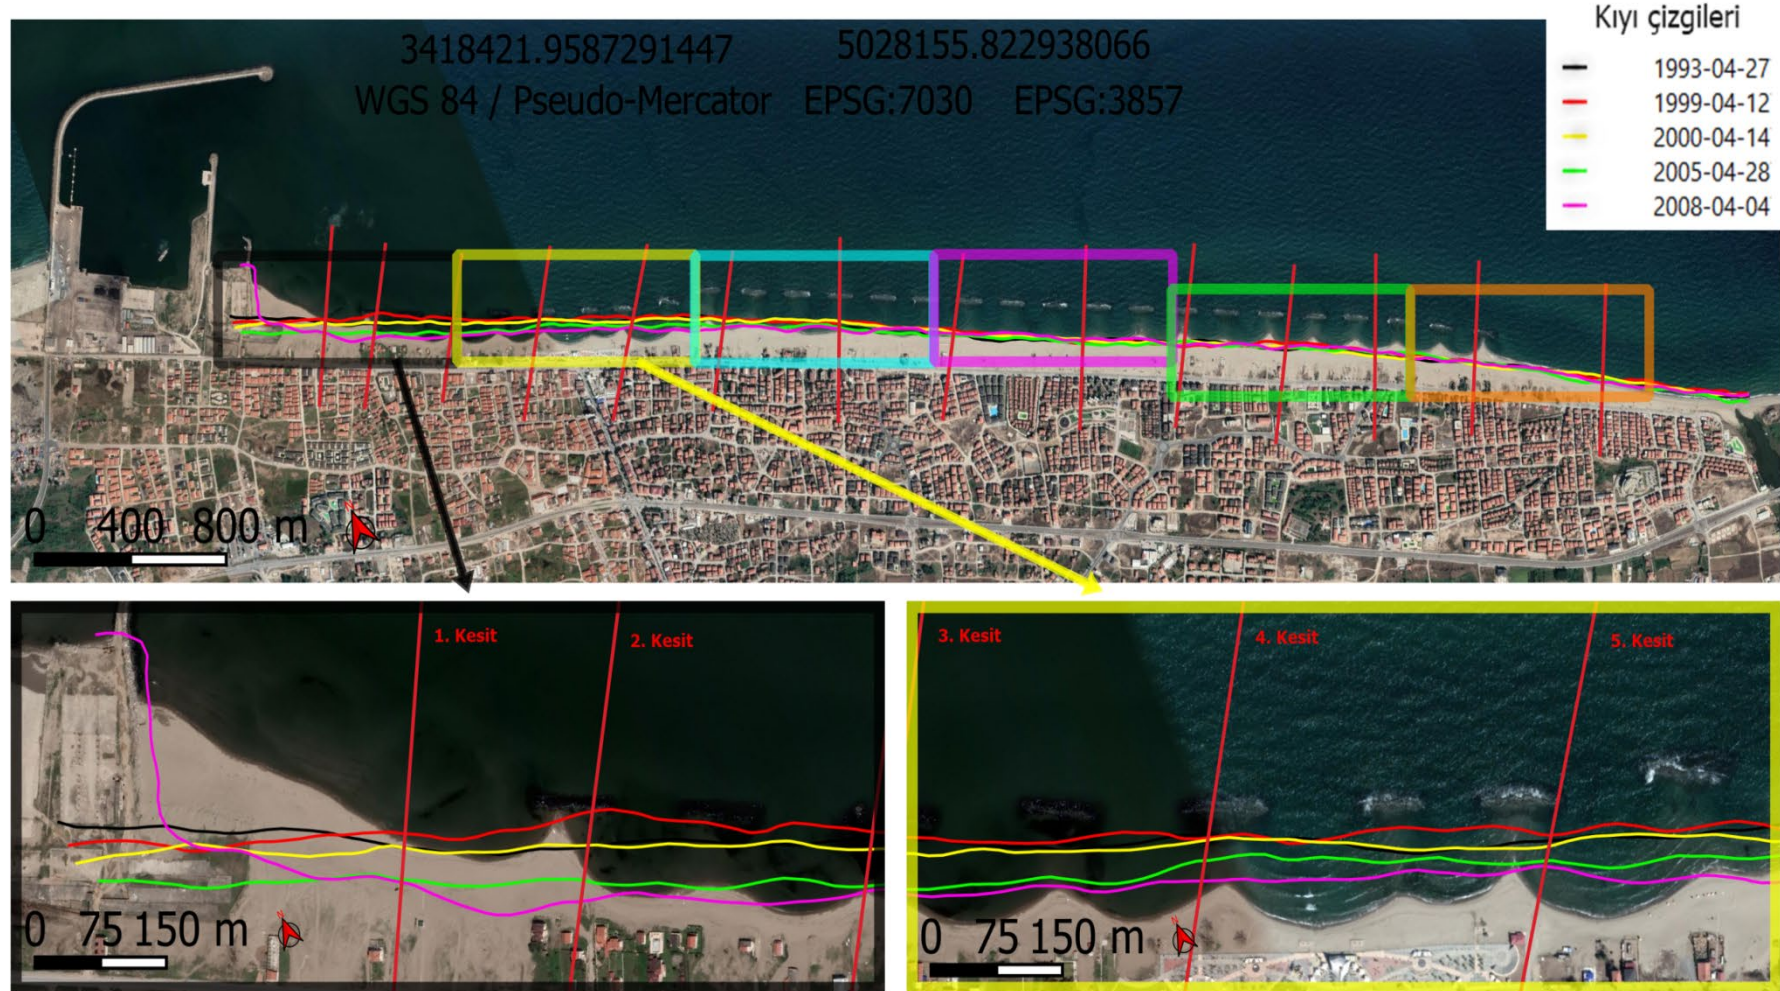
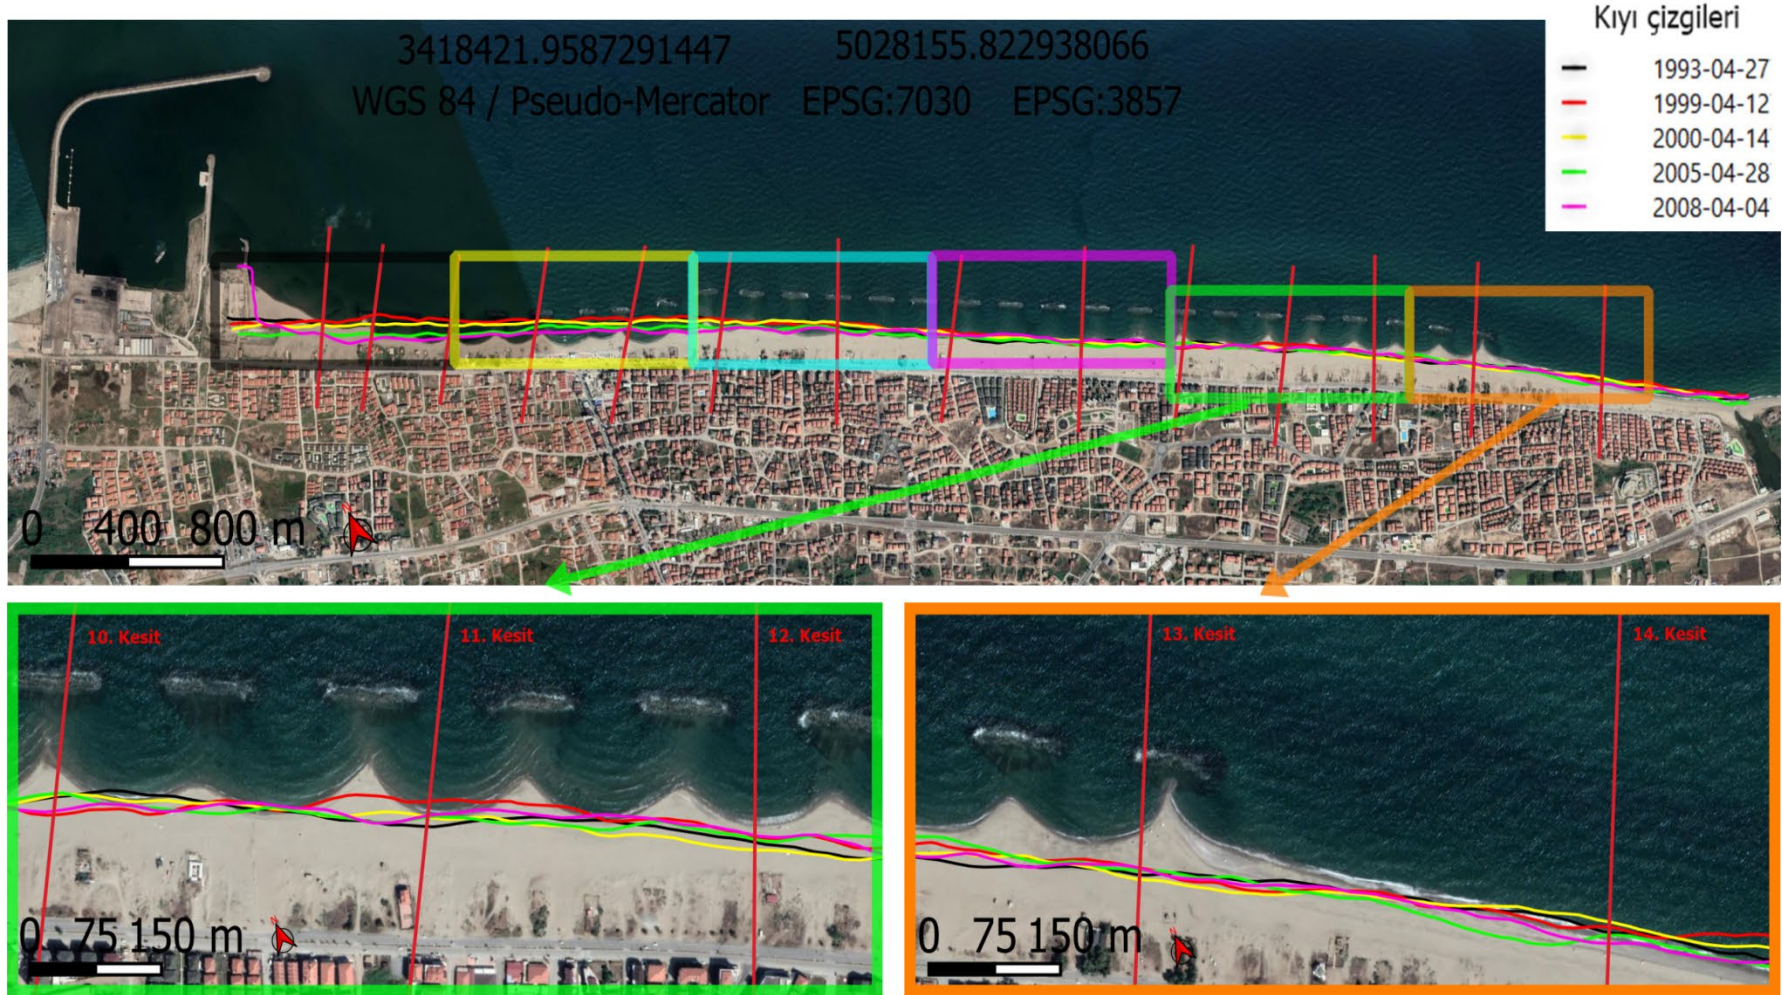
Şekil 4.4. 1993-2008 yılları arasındaki çeşitli tarihlere ait kıyı çizgisi görünüşleri

.geojson çıktıları, ücretsiz açık kaynaklı bir coğrafi bilgi sistemi (CBS) yazılımı olan QGIS uygulamasında 2021 yılına ait uydu görüntüsü üzerinde açılarak görselleştirilmiştir. Mevsimlerin kıyı çizgisi değişimi üzerindeki etkisini en aza indirebilmek için aynı ay ve farklı yıllara ait kıyı çizgilerinin seçilmesine özen gösterilmiştir. Belirlenen yıllara ait kıyı çizgisi görünümleri ilk olarak küçük ölçekli olarak eklenmiş daha sonra kıyı çizgilerinin 2021 yılına ait uydu görüntüsü üzerinde daha net incelemesi için farklı kesitler halinde daha büyük ölçeklerde eklenmiştir (Şekil 4.4).

Kıyı çizgisindeki bu değişimlerin sayısal olarak ifade edilebilmesi için belirlenen 14 kesit üzerindeki, belirlenen yıllara ait kıyı çizgileri arasındaki farklar, kıyı çizgilerinin koordinatları kullanılarak tablo haline getirilmiştir (Çizelge 4.1). Bunun için, 1993 yılı kıyı çizgisi referans alınmış ve liman inşaatının bitme tarihine kadar geçen farklı zamanlardaki kıyı çizgileri arasında karşılaştırmalar yapılmış böylece limanın kıyı çizgisinin değişimine olan etkisi incelenmiştir. Çizelgede yıllar içinde meydana gelen erozyonlar yaklaşık olarak hesaplanmıştır.

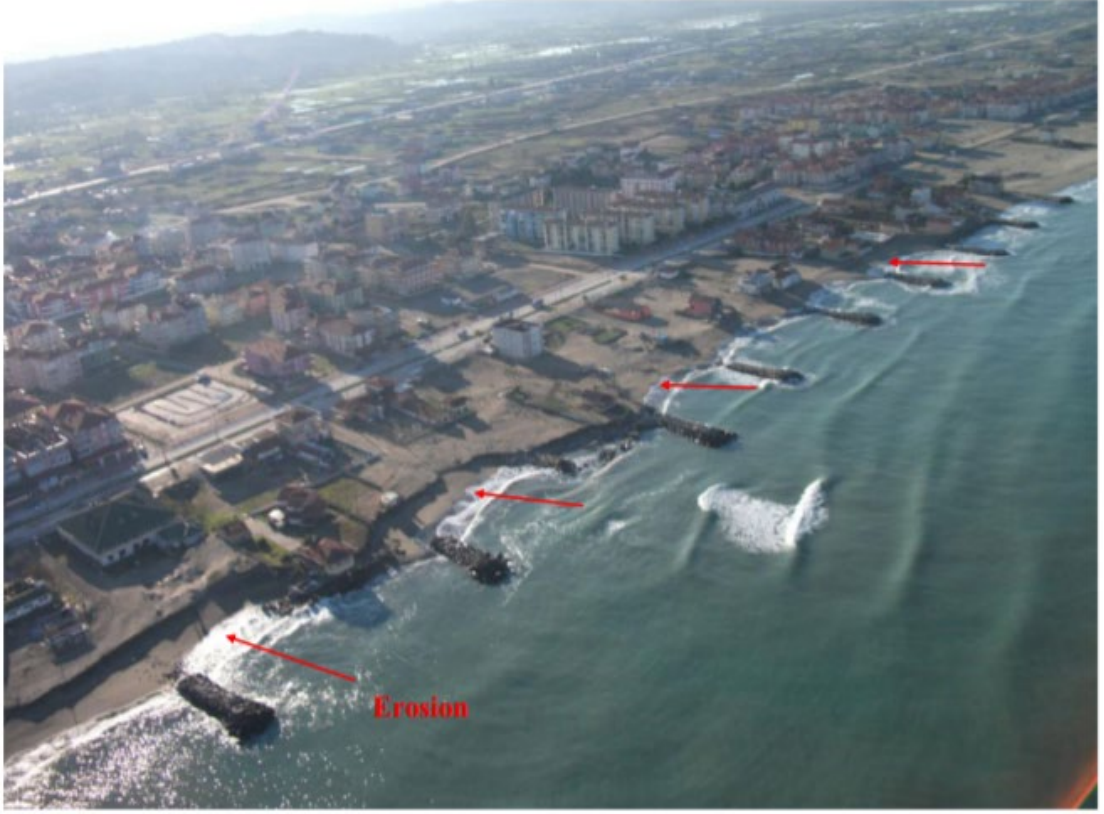
Şekil 4.5. Liman yakınındaki mahmuzlar ve erozyon durumu (2010) (Gormus ve ark. 2014).

az seviyede etkilenmesi amacıyla, I. Kısım İnşaatı kapsamında 12 adet 25 m. uzunluğunda, kıyıya dik mahmuz 2009 yılında inşa edilmiştir (URL 2). Şekil 4.5’de liman yakınına inşa edilen kıyıya dik mahmuzların bir görüntüsü sunulmuştur.

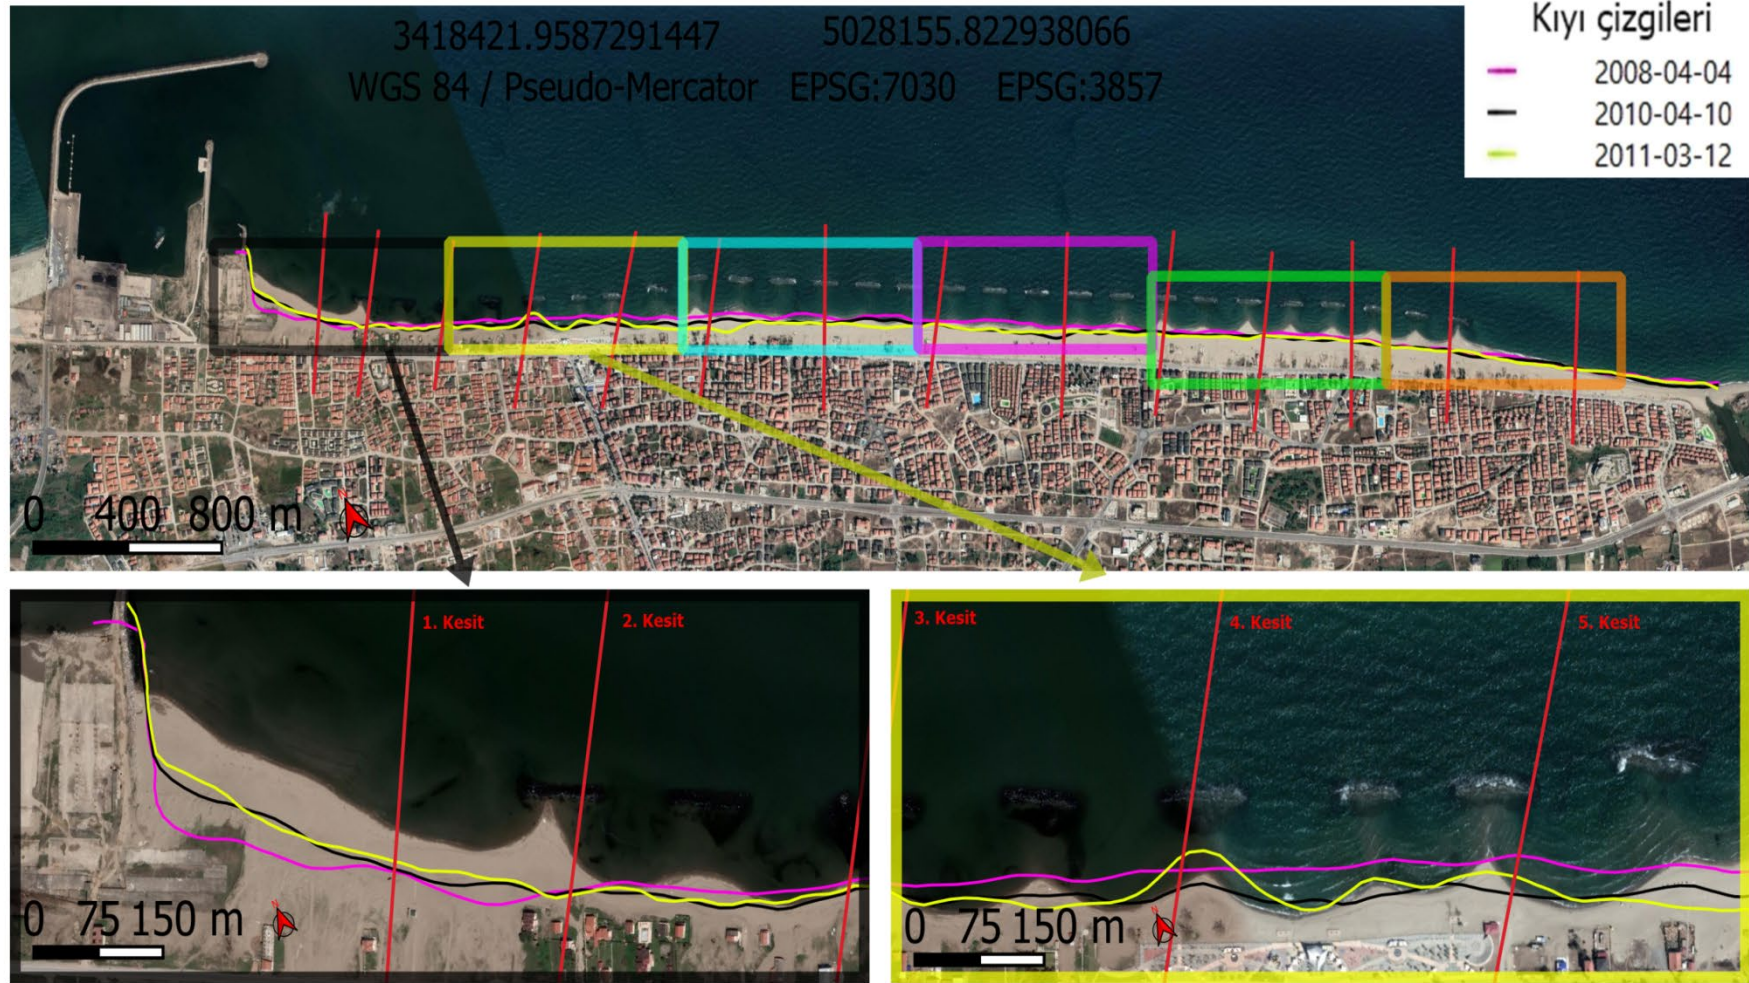
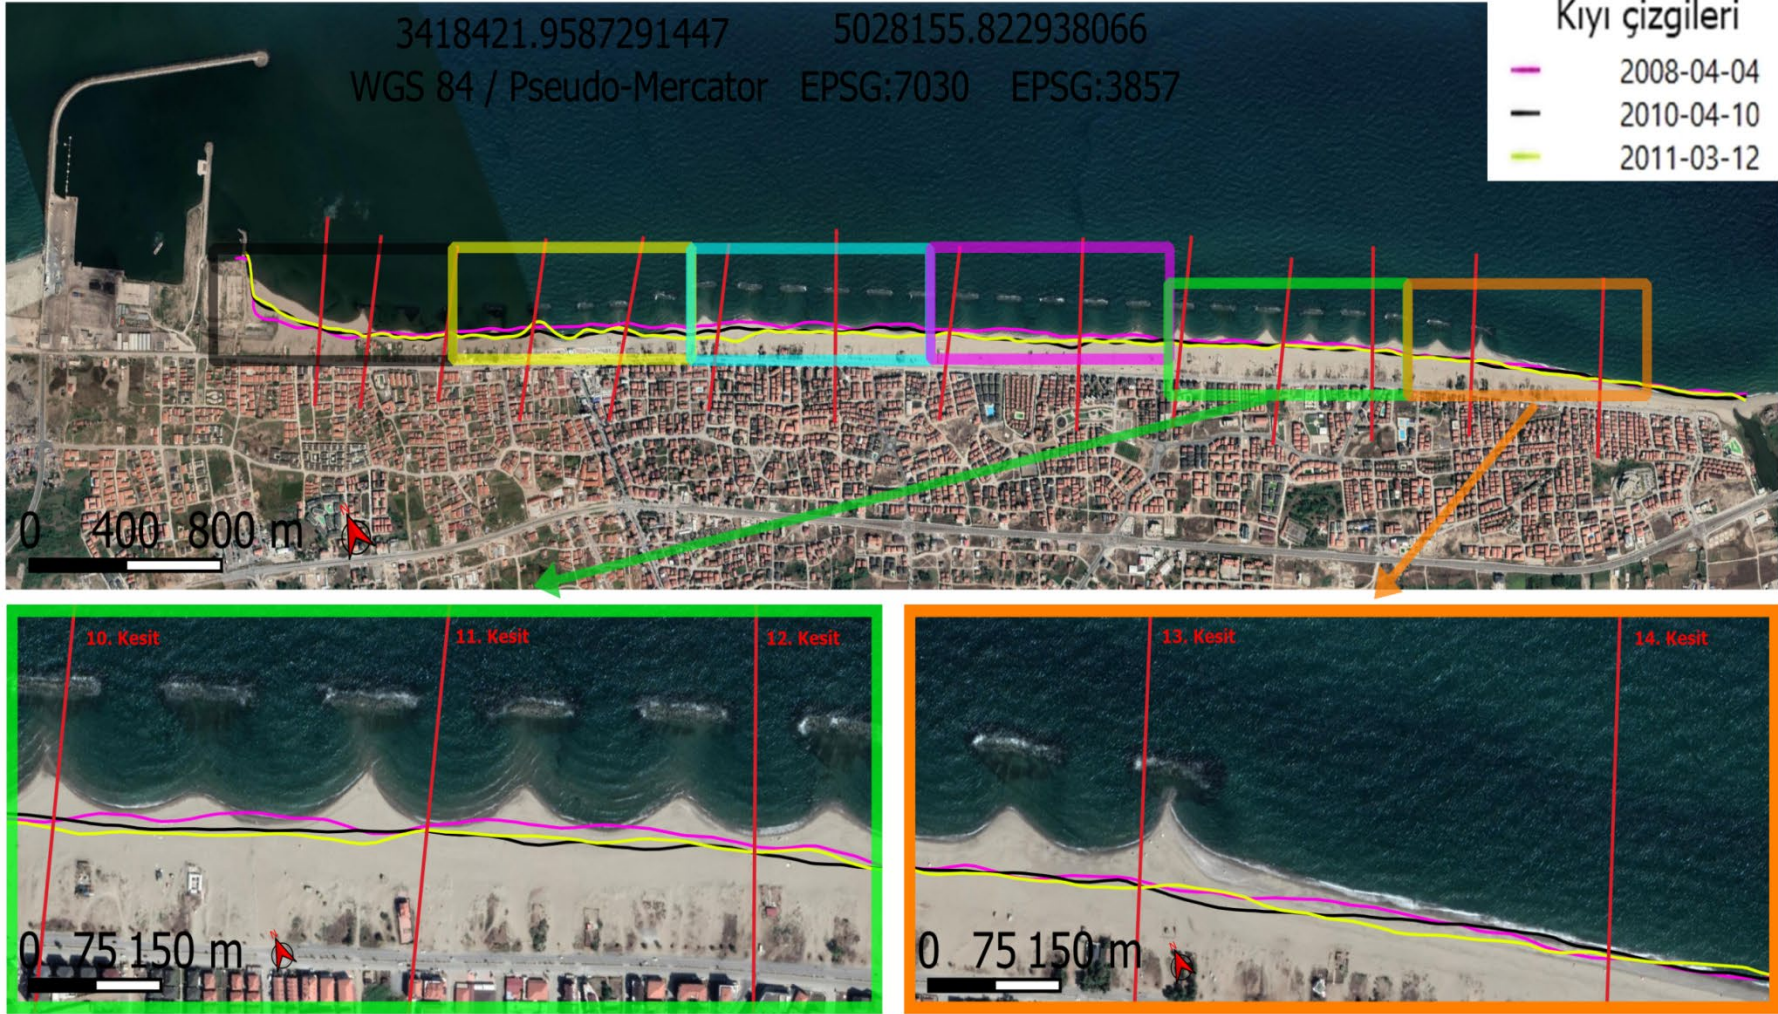
Şekil 4.6. 2008, 2010 ve 2011 yıllarına ait kıyı çizgisi görünümüleri

Kıyıya dik mahmuzların kıyı üzerinde yarattığı etkileri anlayabilmek ve kıyı çizgisi değişimini çalışma alanının tamamında inceleyebilmek için Coastsat’ tan elde edilen .geojson çıktıları, ücretsiz açık kaynaklı bir coğrafi bilgi sistemi (CBS) yazılımı olan QGIS uygulamasında 2021 yılına ait uydu görüntüsü üzerinde açılarak görselleştirilmiştir (Şekil 4.6). Mevsimlerin etkilerini göz ardı edebilmek için aynı aya ait farklı yıllardaki kıyı çizgileri kullanılmaya çalışılmış fakat 2011 yılı nisan ayına ait veri bulunmadığından dolayı mart ayına ait veri eklenmiş ve 2009 yılına ait veri bulunmadığından dolayı bu yıla ait bir kıyı çizgisi eklenememiştir. Belirlenen yıllara ait kıyı çizgisi görünümleri ilk olarak küçük ölçekli olarak eklenmiş daha sonra kıyı çizgilerinin 2021 yılına ait uydu görüntüsü üzerinde daha net incelemesi için farklı kesitler halinde daha büyük ölçeklerde eklenmiştir. Ayrıca, erozyon miktarının sayısal olarak ifade edilebilmesi için belirlenen 14 kesit üzerindeki belirlenen yıllara ait kıyı çizgileri arasındaki farklar kıyı çizgilerinin koordinatları kullanılarak tablo haline getirilmiştir (Çizelge 4.3). Bunun için, 2008 yılı kıyı çizgisi referans alınmış ve kıyıya dik mahmuzların inşaatının tamamlanmasından sonraki birkaç yıl için farklı zamanlardaki kıyı çizgileri arasında karşılaştırmalar yapılmış böylece kıyıya dik mahmuzların kıyı çizgisinin değişimine olan etkisi incelenmiştir.

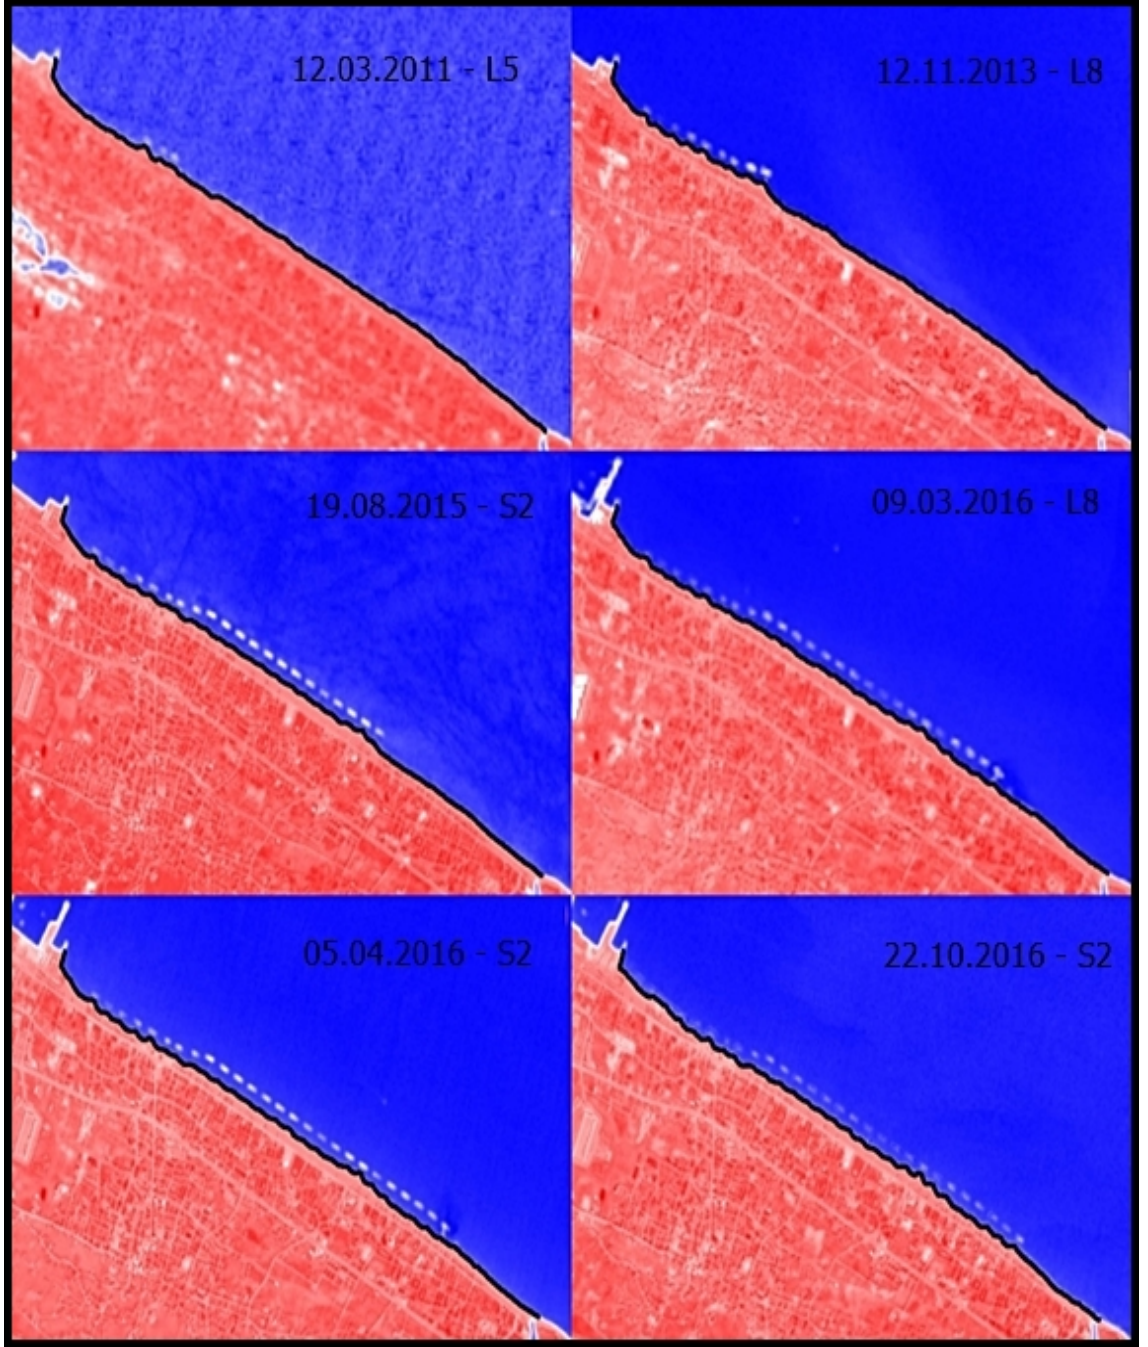
Şekil 4.9. Karasu plajının farklı yıllarda Landsat 5, Landsat 8 ve Sentinel-2 uyduları tarafından çekilmiş görüntülerinin işlenmiş hali

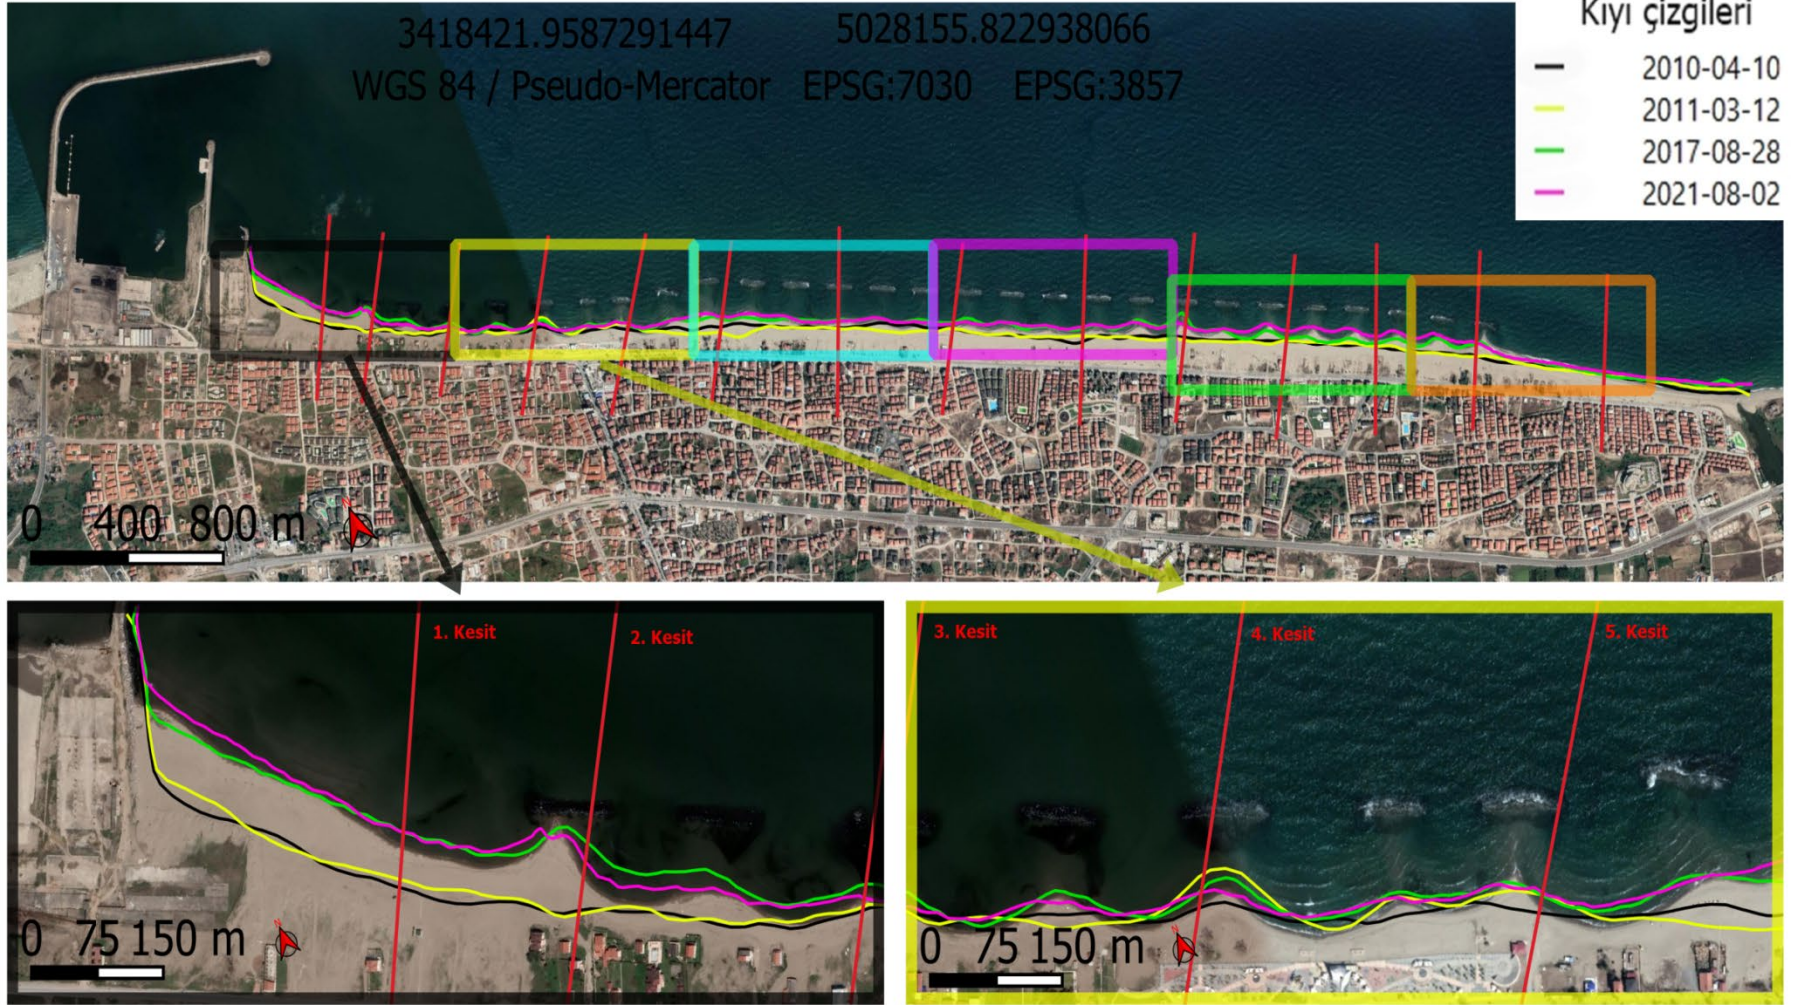
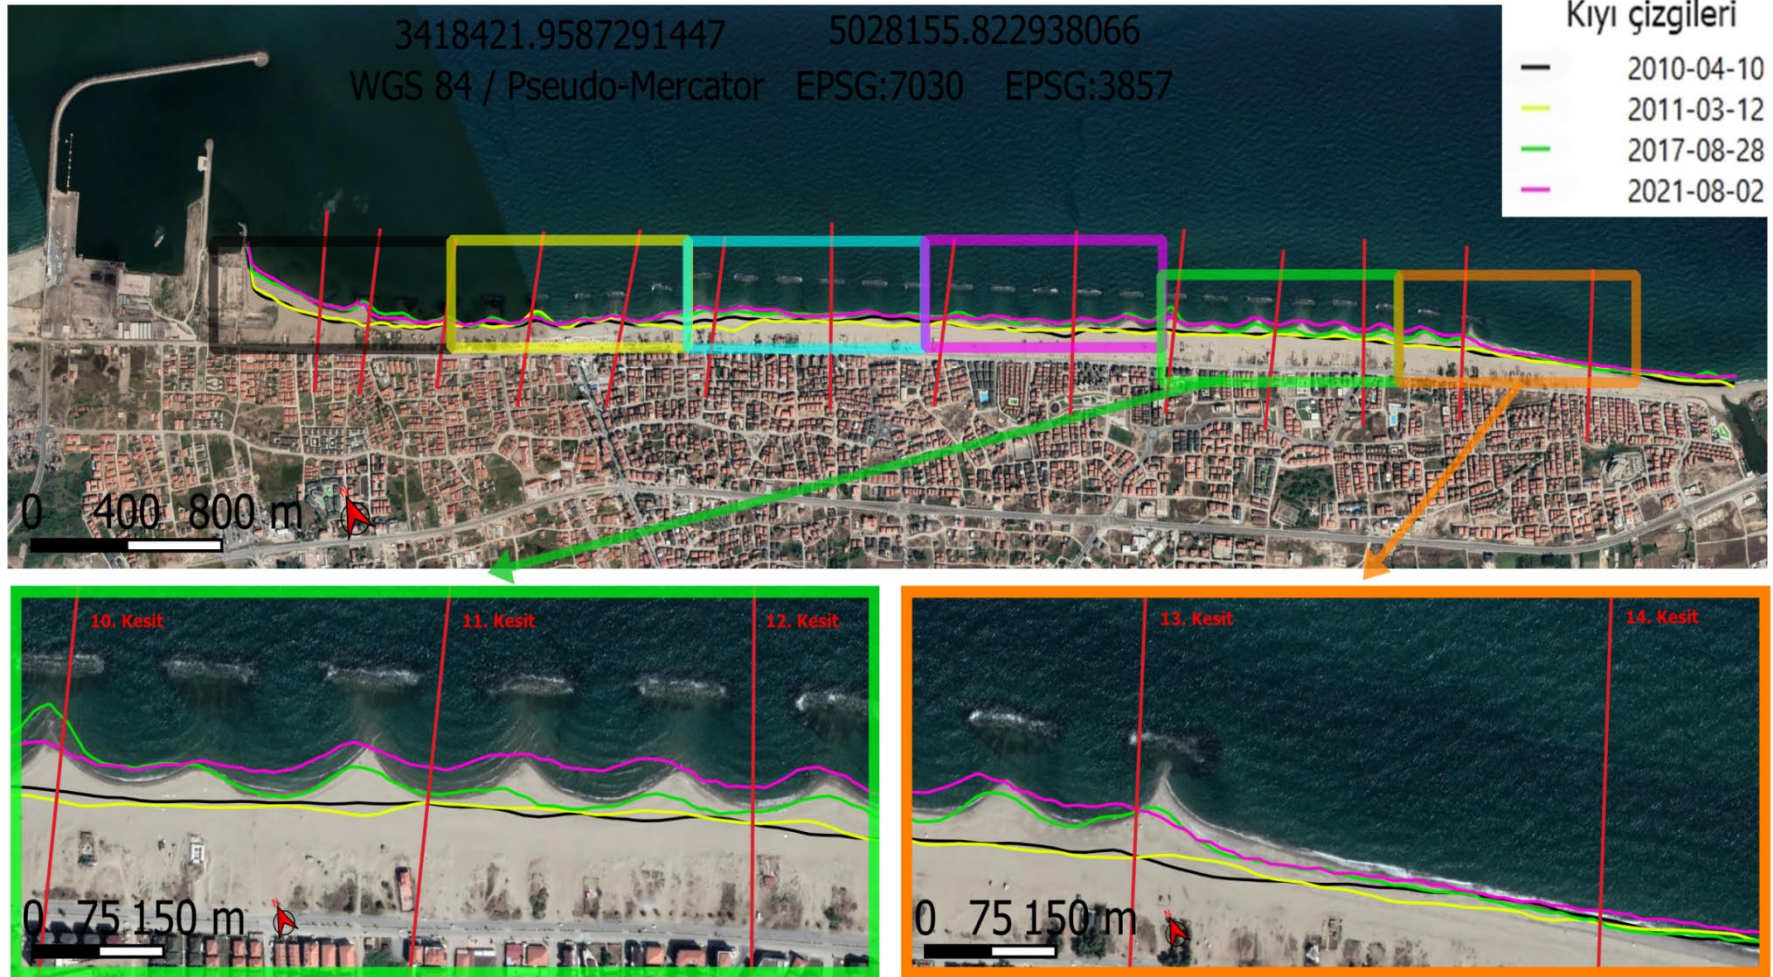
Şekil 4.12. 2010, 2011, 2017 ve 2021 yıllarına ait kıyı çizgisi görünümüleri

İnşa edilen bu ayrık dalgakıranların kıyı üzerindeki etkilerini daha iyi anlayabilmek ve kıyı çizgisi değişimini çalışma alanının tamamında inceleyebilmek için Coastsat' tan elde edilen .geojson çıktıları, ücretsiz açık kaynaklı bir coğrafi bilgi sistemi (CBS) yazılımı olan QGIS uygulamasında 2021 yılına ait uydu görüntüsü üzerinde 2010, 2011, 2017 ve 2021 yılları için açılarak görselleştirilmiştir. Belirlenen bu kıyı çizgisi görüntüleri ilk olarak küçük ölçekli olarak eklenmiş daha sonra kıyı çizgilerinin 2021 yılına ait uydu görüntüsü üzerinde daha net incelemesi için farklı kesitler halinde daha büyük ölçeklerde eklenmiştir (Şekil 4.12)

Ayrık dalgakıranların kıyı çizgisi değişimine etkisinin sayısal olarak ifade edilebilmesi için belirlenen 14 kesit üzerindeki belirlenen yıllara ait kıyı çizgileri arasındaki farklar kıyı çizgilerinin koordinatları kullanılarak tablo haline getirilmiştir (Çizelge 4.5). Tablo oluşturulurken 2010 yılı kıyı çizgisi referans alınmış ve 2011, 2017 ve 2021 yıllarına ait kıyı çizgileri arasında karşılaştırmalar yapılmıştır. Bu karşılaştırmalar sonucu oluşan farklar incelendiğinde, kıyıda erozyonun zamanla azaldığı ve kesitlerde kum biriktiği görülmektedir. Özellikle ayrık dalgakıranların inşaatının tamamlanmasından sonraki zamanlarda, 2017 ve 2021 yıllarında 2010 yılına göre kesitlerdeki kum birikimleri artmıştır.

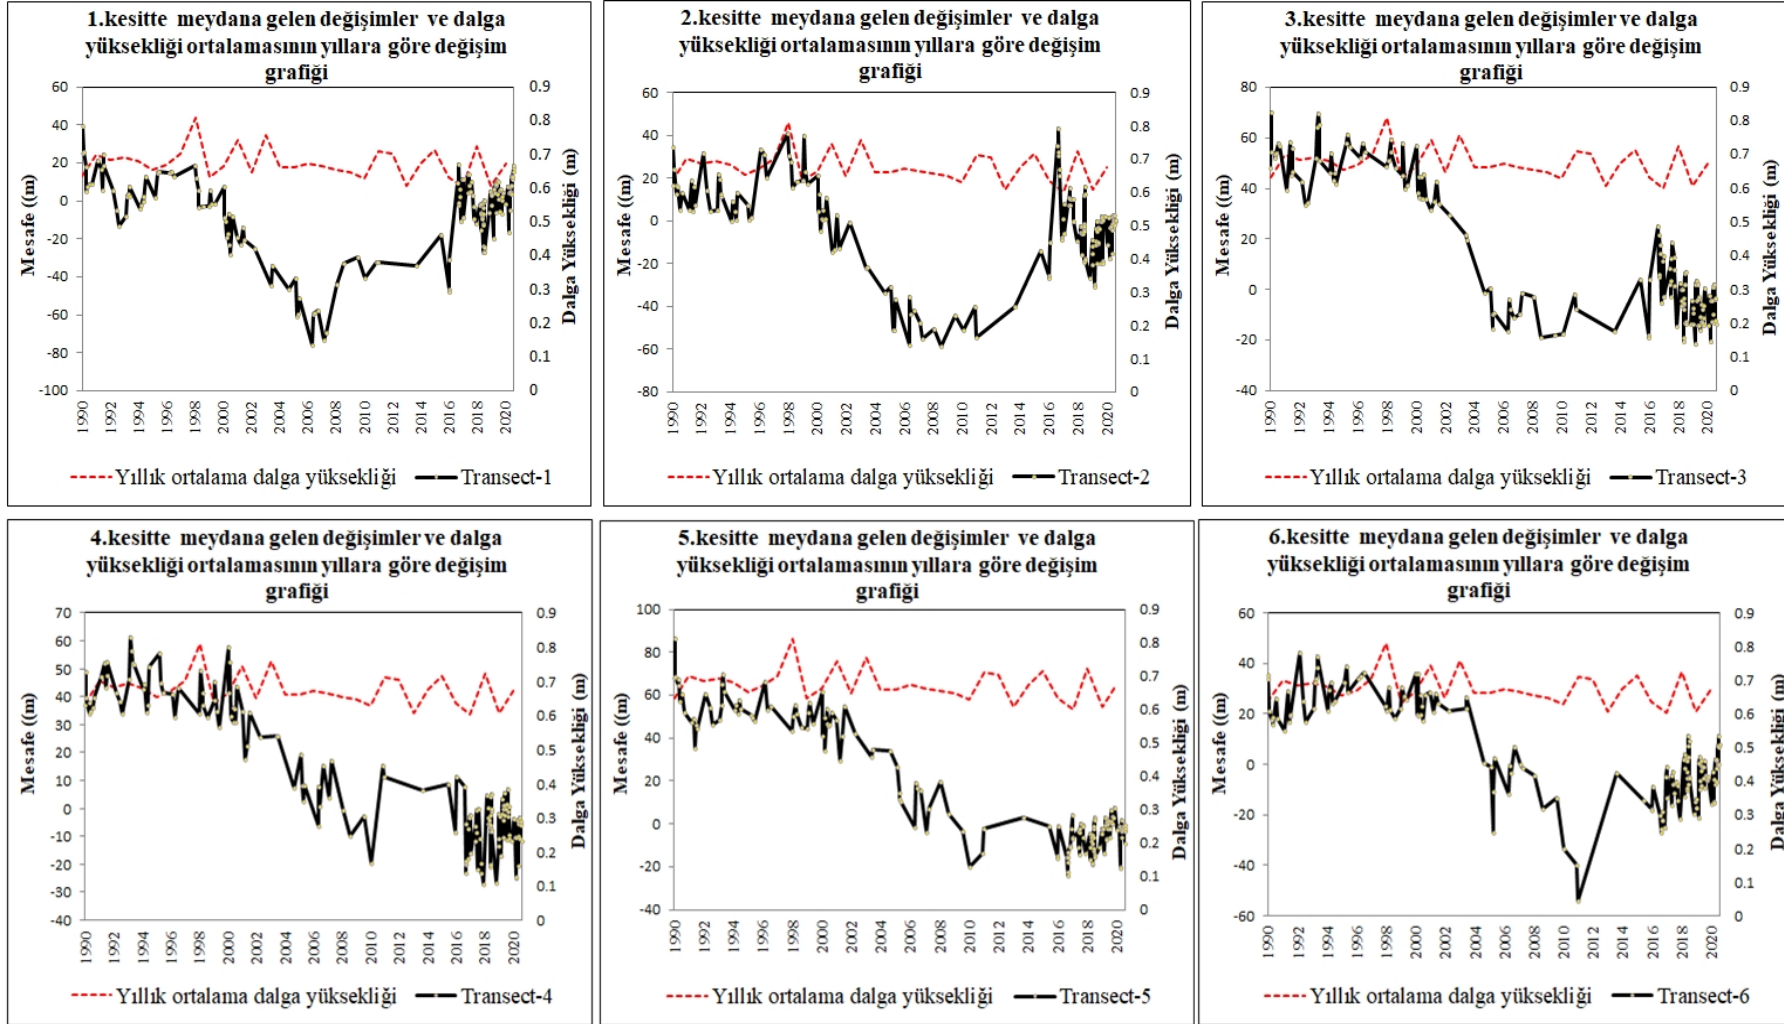
Şekil 4.13. Her bir kesitte meydana gelen değişimler ve dalga yüksekliği ortalamasının yıllara göre değişim grafiği
