MYNDOS AYAZMASI

(YÜKSEK LİSANS TEZİ)

METEHAN İHTİYAR

BURSA 2016

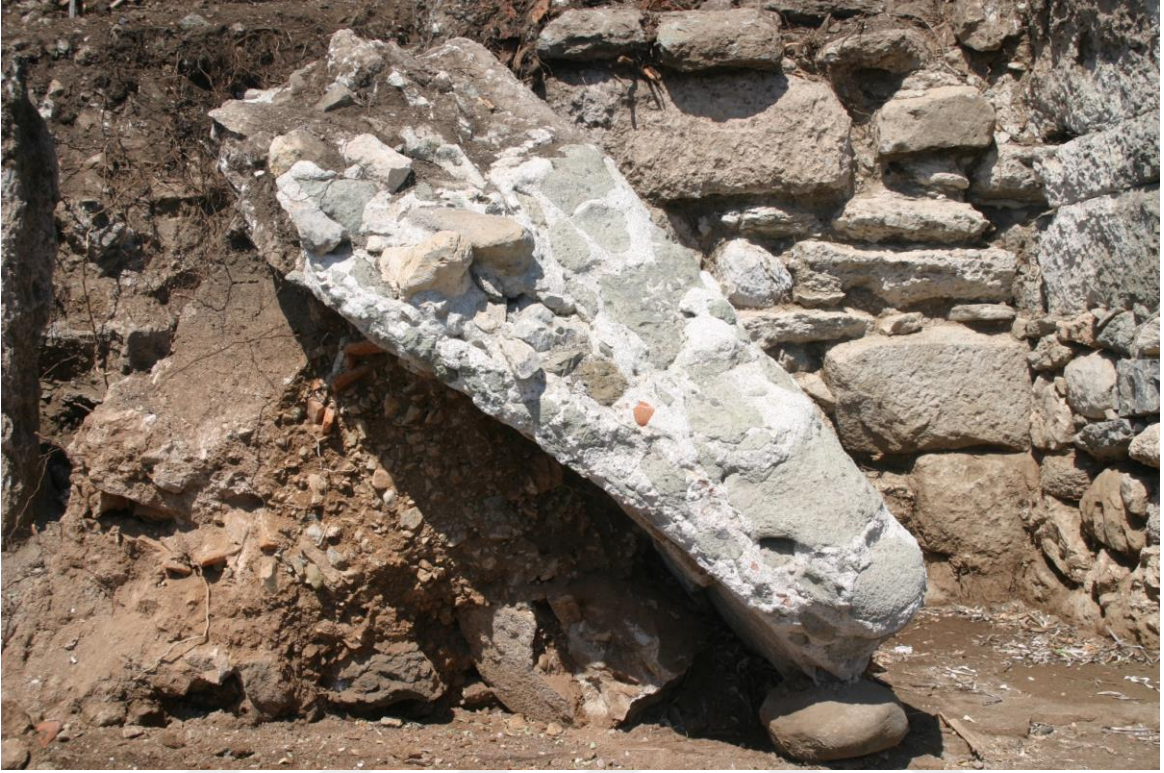
A) Ön Oda, Çöken Tonoz Yapısı

Alanı kuzey yönde sınırlayan duvarın hemen önünde bulunan tonozun gerekli çizimleri yapıldıktan sonra kaldırılmıştır (Levha 3-A). Kuzeybatı duvarının hemen önünde yer alan zemin, tonozun bu kısma çökmesinden olsa gerek kırık durumda olduğu gözlemlenmiştir (Levha 3-B). Yapılan çalışmalarda kaldırılan bu tonozun sol tarafında ise

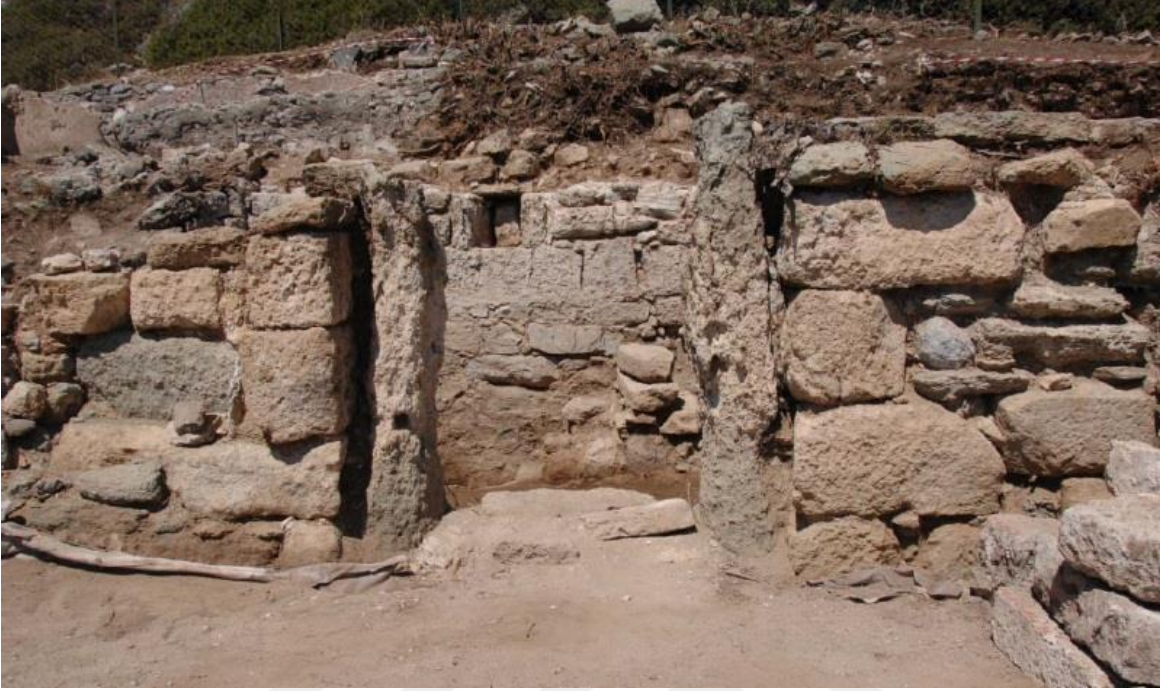
A) Ön Odada Keşfedilen Kapı Kolonları

diğer bir odaya geçiş için kullanılan, düzgün kesme taşlardan yapılmış tek bir blok halindeki kapı kolonları açığa çıkartılmıştır (Levha 4-A). Bulunan kapının eşiğinde yapılan çalışmalarda kapı kolonlarına ait söveler ile birlikte yivli balustrat parçaları, üzeri haç motifli mermer plakalar ve fresklerin devamı gün yüzüne çıkarılmıştır; (Levha 4-B; Levha 5).

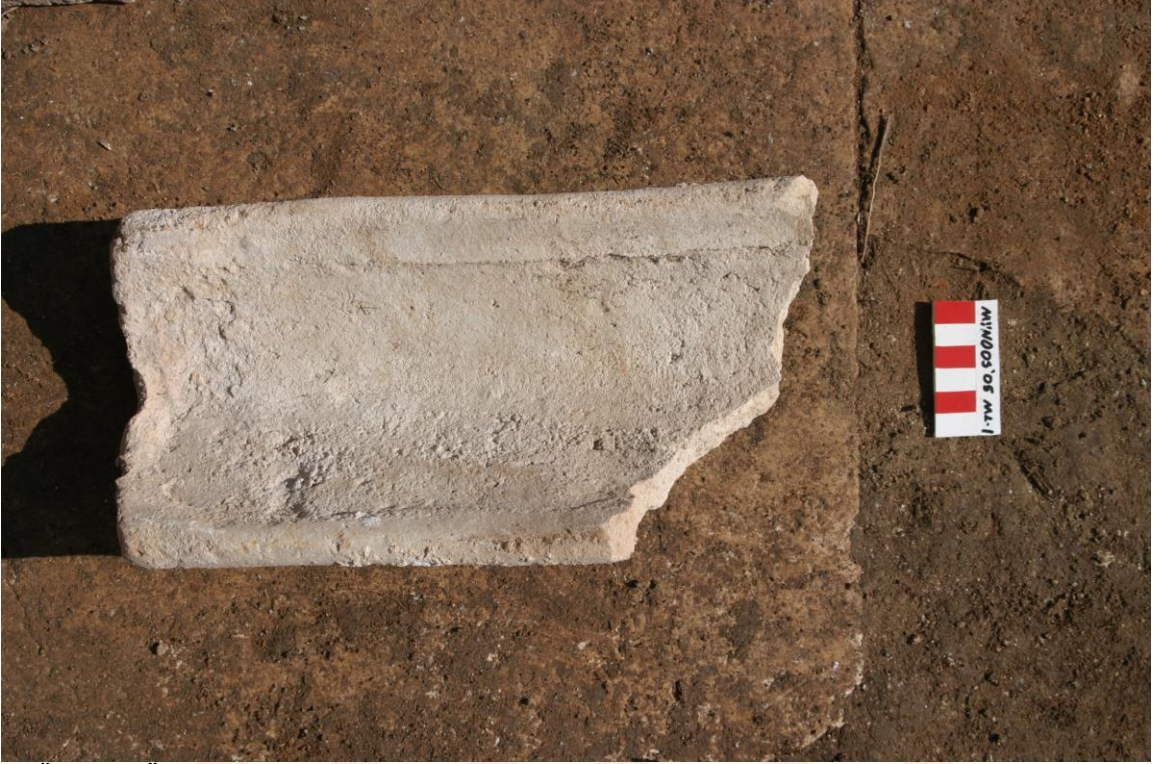
A) Üst Yapı Örtüsüne Ait Kiremit Parçası

Bunun yanı sıra mekanda birçok çatı kiremidine de rastlanmıştır. Bunlar incelendiğinde üst yapı örtüsünde pişmiş toprak çatı kiremitleri kullanıldığı anlaşılmaktadır (Levha 6-A). Ön odada 2005 yılı kazı sezonunun sonunda gerekli koruma çalışmaları yapıldıktan sonra açma kapatılarak çalışmalara bir sonraki sezon arka oda da devam edilmiştir (Plan 4; Levha 6-B).

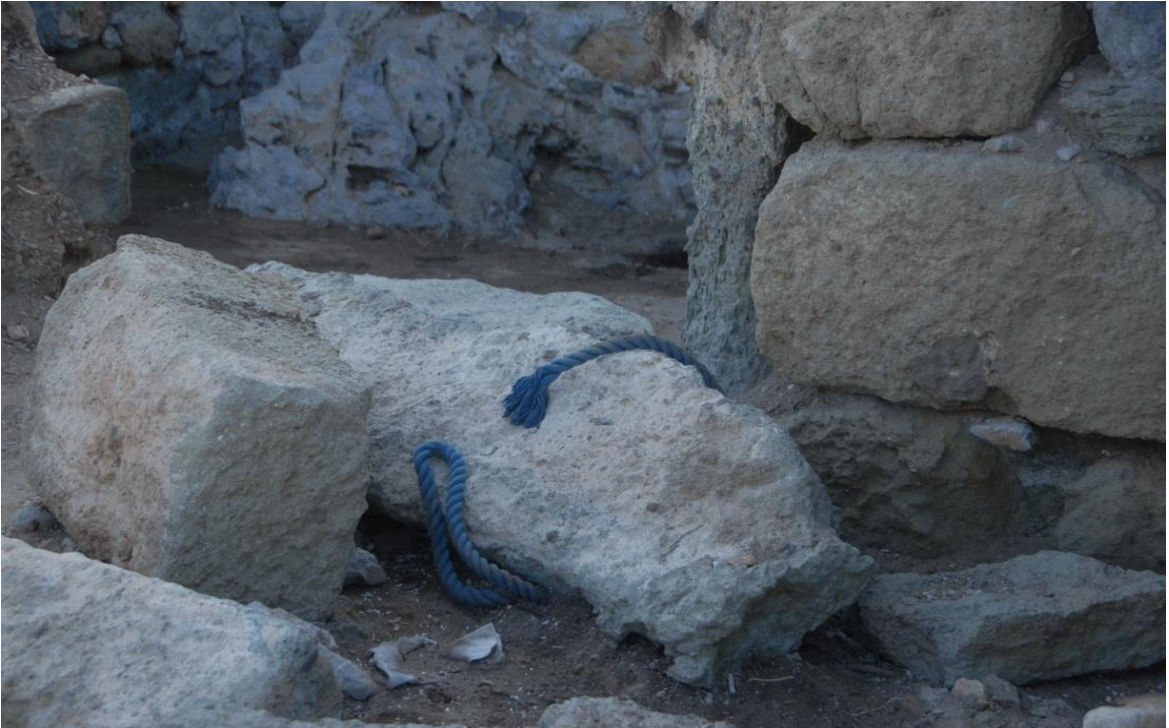
B) 2013 Gemi Halatının Bağlanması Sonucu Hasar Verilen Kapı Kolonları

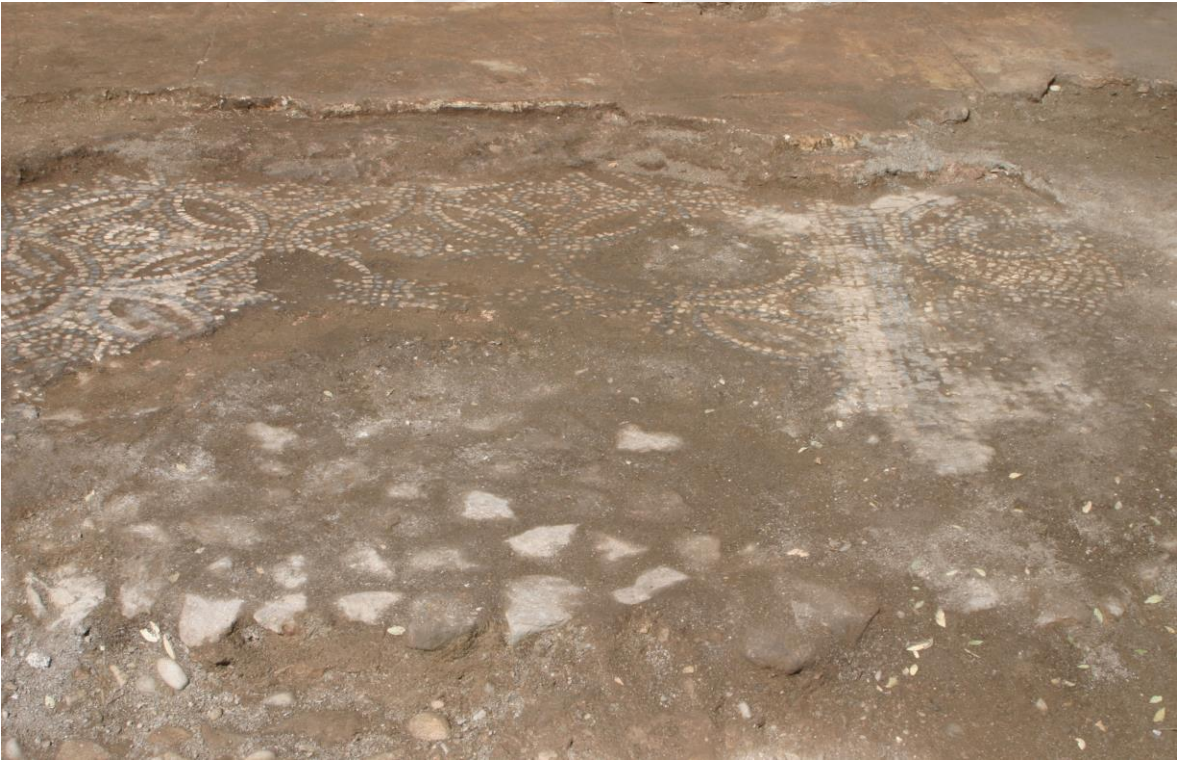
B) Liman Yapısında İki Yapılı Evreye İşaret Eden Zemin Kaplaması

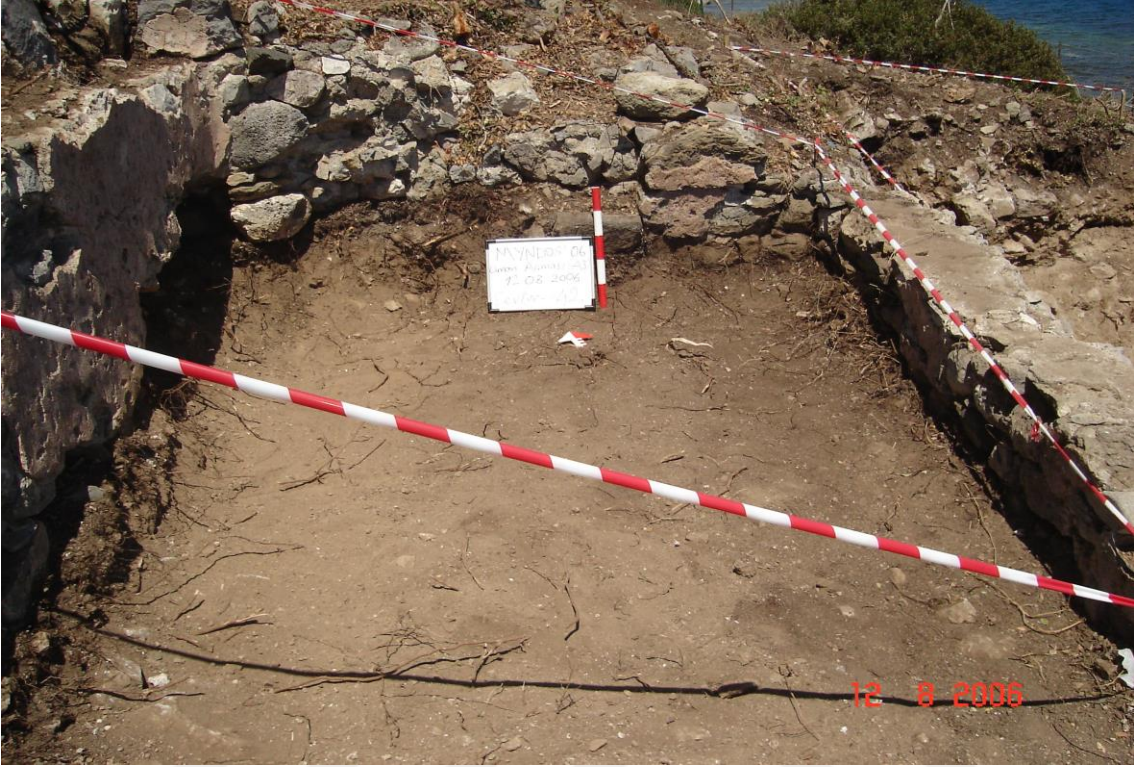
A) Arka Odanın Kuzeybatısındaki Su Sarmıcı, Sıva ve Duvar

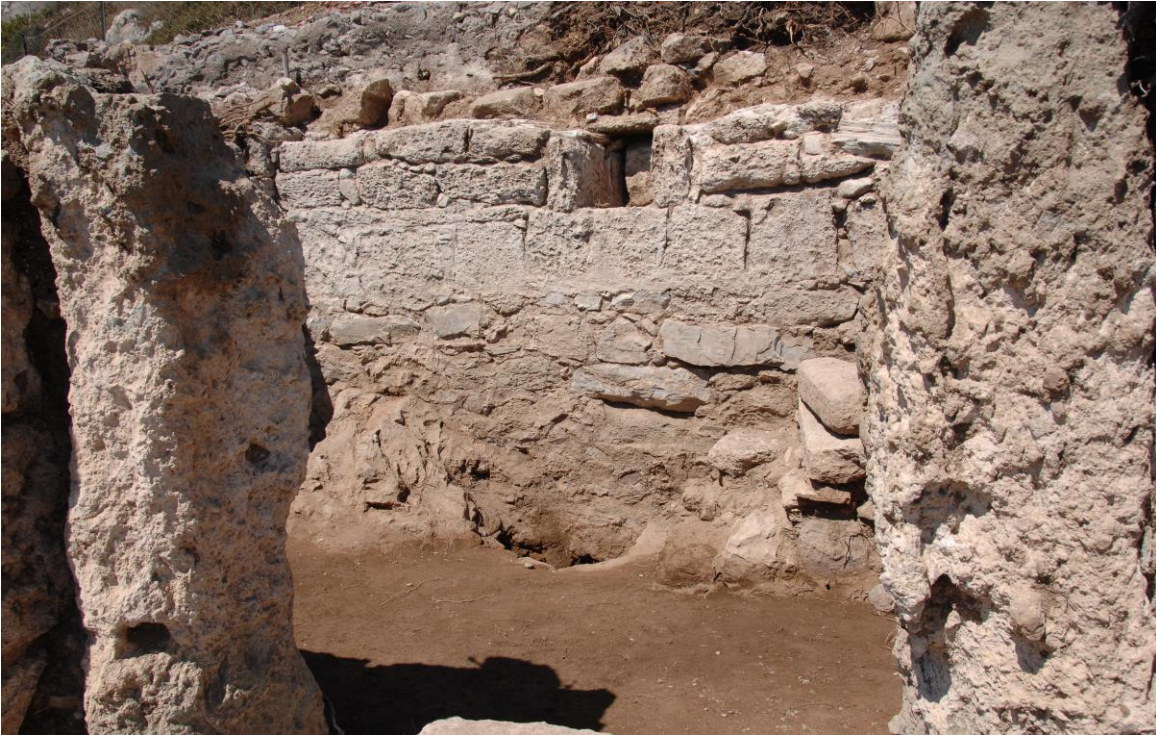
B) Ayazma Kuyusu ve Güney Niş

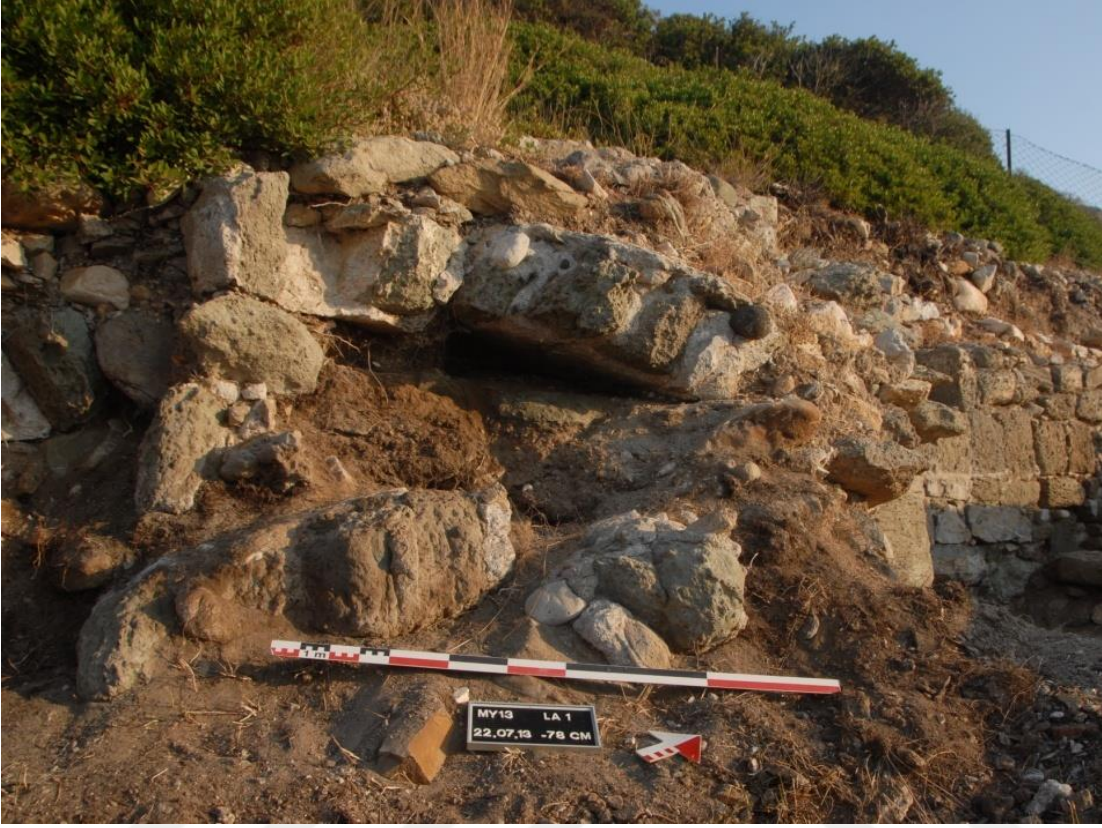
A) LA-1 Açması Kemerli Üst Yapı – I

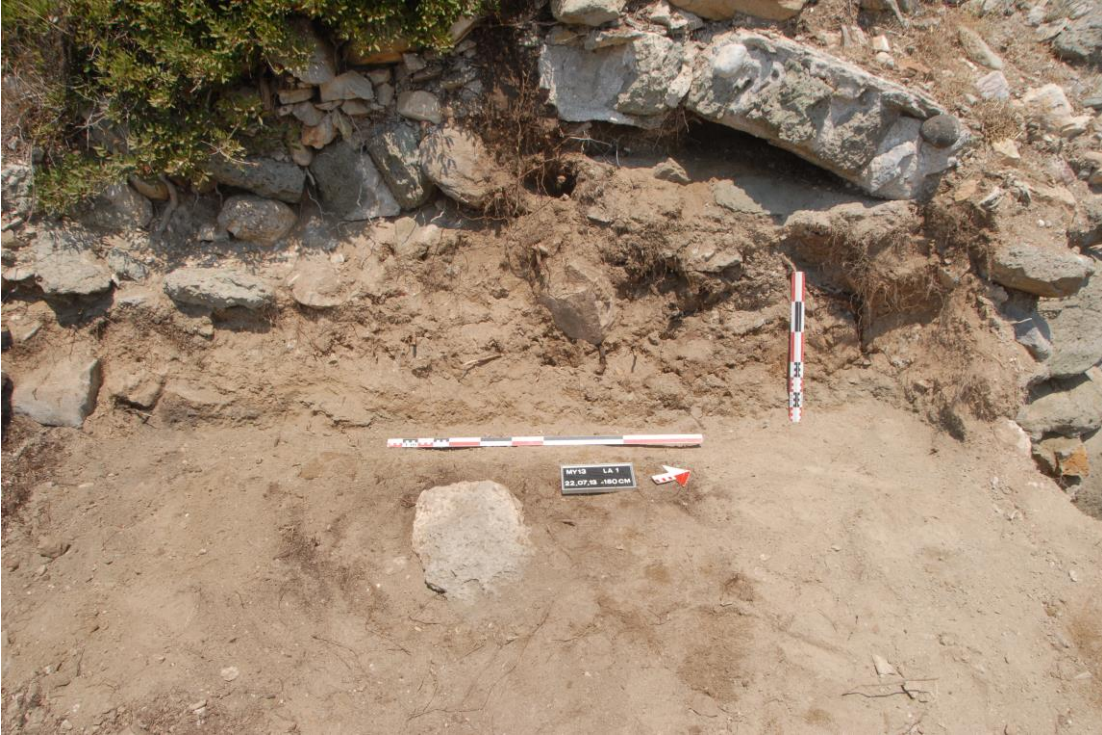
B) LA-1 Açması Kemerli Üst Yapı-II

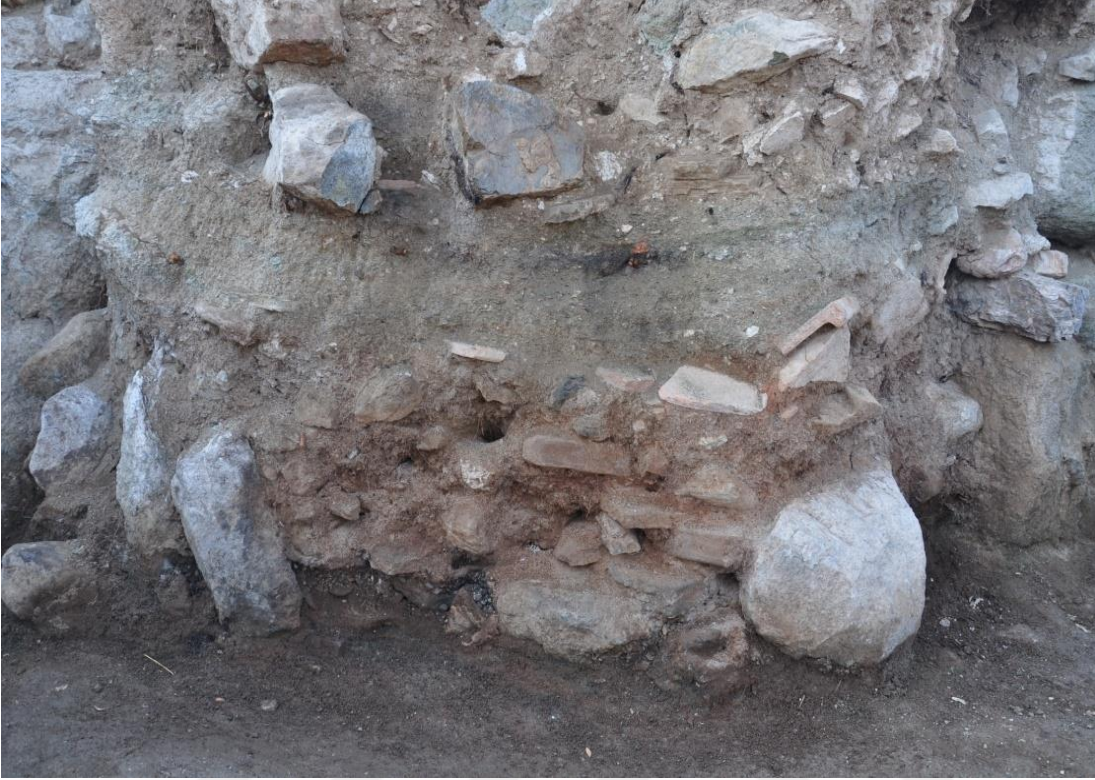
A) LA-1 Kuzeybatı Kesit
