**MARDİN KENTİ İBADET YAPILARINDA MALZEME  
KULLANIMI VE SORUNLARI ÜZERİNE BİR  
ARAŞTIRMA**

YÜKSEK LİSANS TEZİ  
YAPI BİLGİSİ ANABİLİM DALI

BURSA – 2018

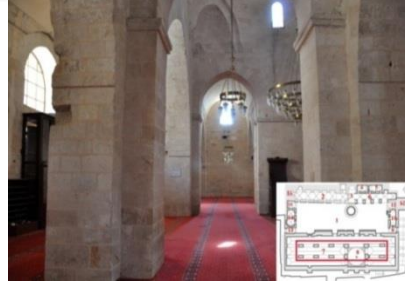
Şekil 4.16. Ulu Camii'nde iç mekândaki ayaklarda oyuklanma

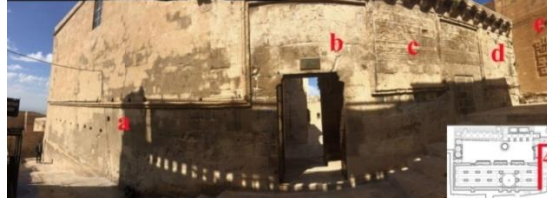
Şekil 4.24. Yapının sokağa bakan doğu cephesindeki duvarlarda oluşan bozulmalar

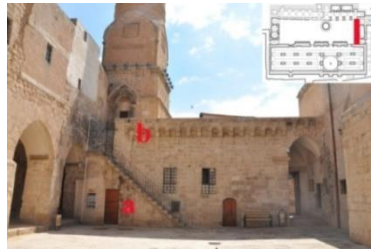
Şekil 4.27. Ulu Cami doğu cephesindeki duvarlarda oluşan bozulmalar

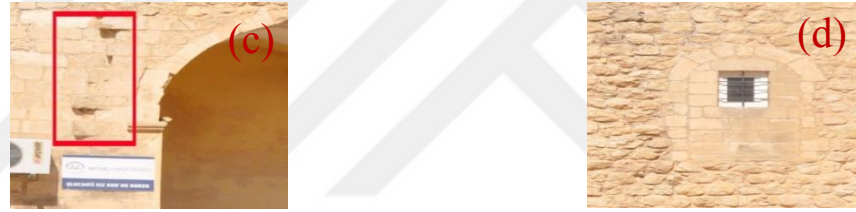
Şekil 4.31. Yüzey kaybı(c), hatalı onarım(d)

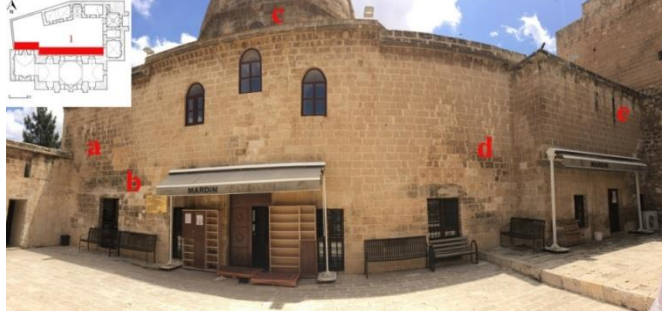
Yapı yığma yapı olduğundan sürekli taşıyıcılar duvarlardır. Yapıda moloz taş ve düzgün kesme taş kullanımı görülmektedir. Sürekli taşıyıcılar olan duvarlarda oyuklanma, derz boşalması, yüzey kirliliği, tuz etkisi ile çiçeklenme, bitki oluşumu, nem etkisiyle yosun oluşumu ve güneş ışınları sebebiyle taş malzemenin zarar görmesi sonucu oluşan renk değişimleri, malzemenin özgün halinin bozulması sonucu malzemenin özgün halini kullanmak yerine yer yer çimento kullanımı ile hatalı malzeme onarımlar mevcuttur. 1 numaralı cephede bozulmalar mevcuttur (Şekil 4.57, Şekil 4.58, Şekil 4.59, Şekil 4.60).

Şekil 4.57. Cami avluya bakan kuzey cephesindeki duvarlarda bozulmalar

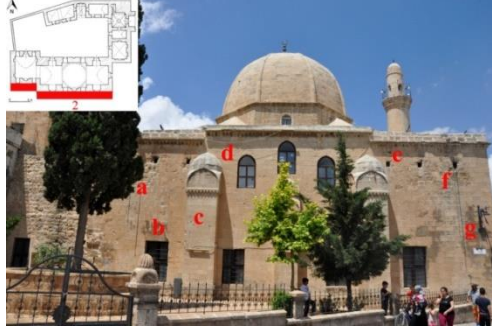
2 numaralı cephede bozulmalar mevcuttur(Şekil 4.61, Şekil 4.62, Şekil 4.63, Şekil 4.64).

Şekil 4.61. Cami güney cephesindeki duvarlarda bozulmalar

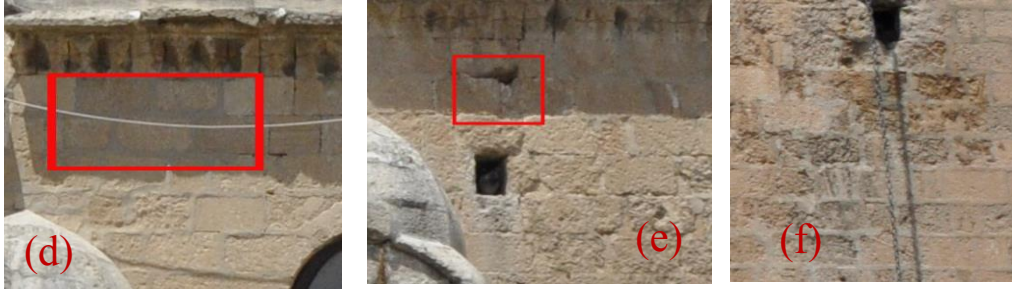
Şekil 4.63. Çimento kullanımı(d), derz boşalması(e), çimento kullanımı ve renk değişimi(f)

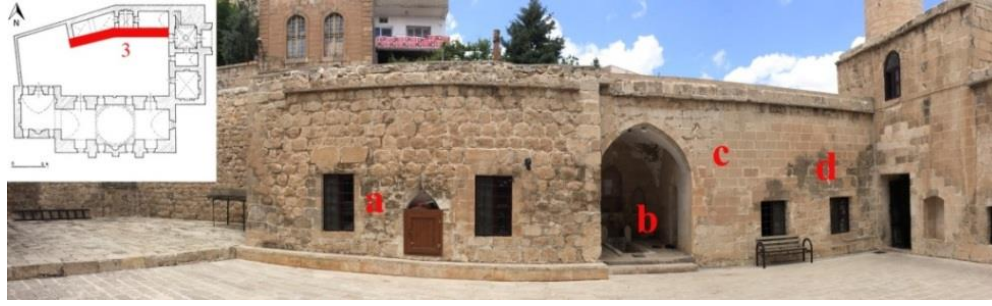
3 numaralı cephede bozulmalar mevcuttur(Şekil 4.65, Şekil 4.66, Şekil 4.67)).

**Şekil 4.65.** Yapının avluya bakan güney cephesindeki duvarlarda oluşan bozulmalar

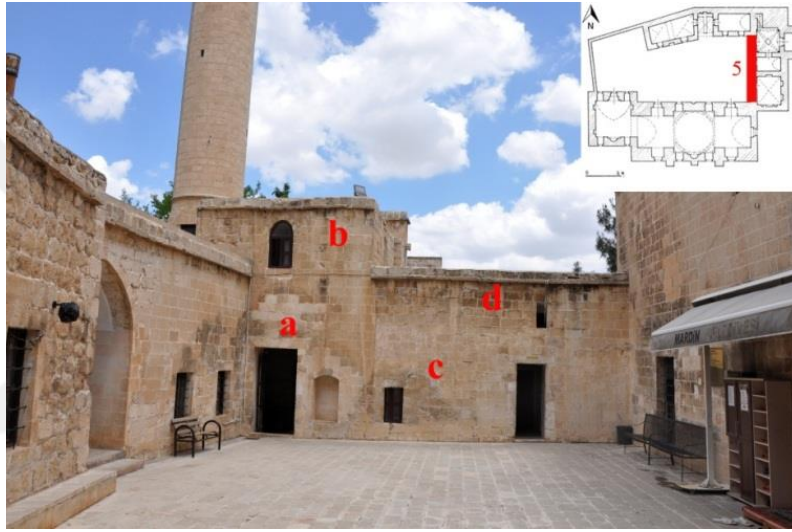
5 numaralı cephede bozulmalar mevcuttur (Şekil 4.72, Şekil 4.73, Şekil 4.74).

Şekil 4.72. Avluya bakan batı cephesindeki duvarlarda oluşan bozulmalar

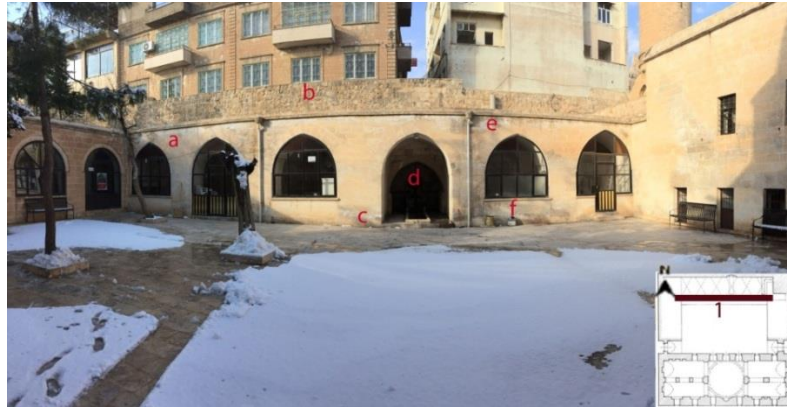
1 numaralı duvarda bozulmalar mevcuttur(Şekil 4.111, Şekil 4.112, Şekil 4.113).

Şekil 4.111. 1 numaralı duvarlarda oluşan bozulmalar

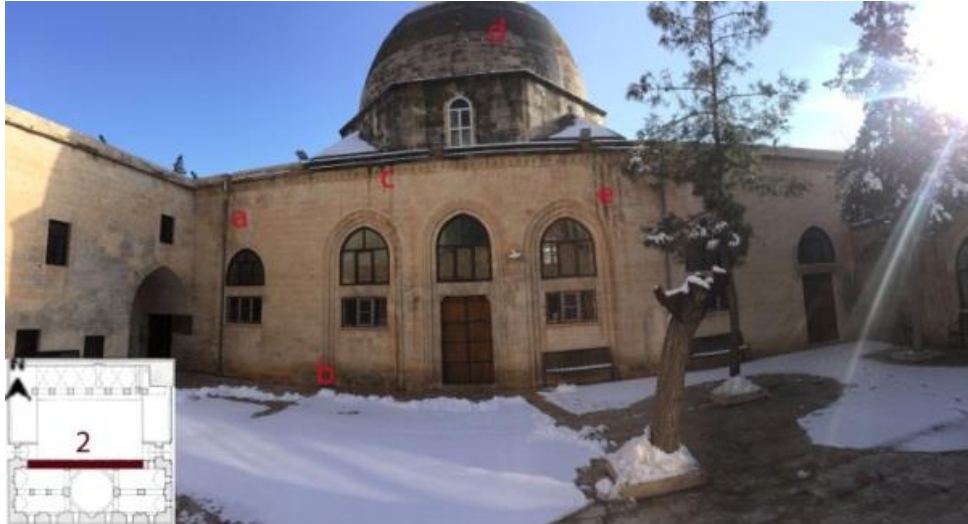
2 numaralı duvarda bozulmalar mevcuttur (Şekil 4.114, Şekil 4.115, Şekil 4.116).

Şekil 4.114. 2 numaralı duvarlarda bozulmalar

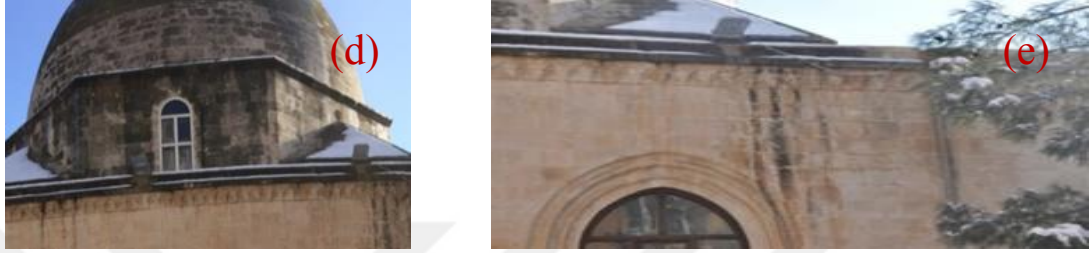
Şekil 4.116. Duvarda kabuk oluşumu ve yosunlaşma(d), yüzey kirliliği(e)

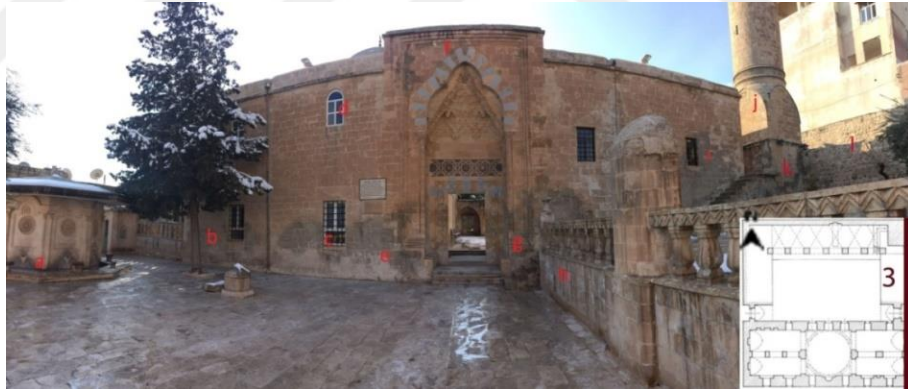
Latifiye Cami 3 numaralı duvarlarda bozulmalar mevcuttur(Şekil 4.117, Şekil 4.118, Şekil 4.119, Şekil 4.120, Şekil 4.121).

Şekil 4.117. Latifiye Cami 3 numaralı duvarlarda oluşan bozulmalar

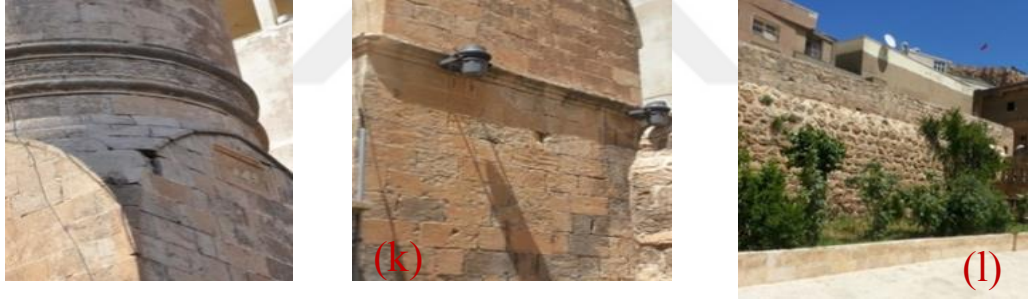
Şekil 4.121. Parça kaybı(j), yüzey kaybı(k), bitki oluşumu(l)

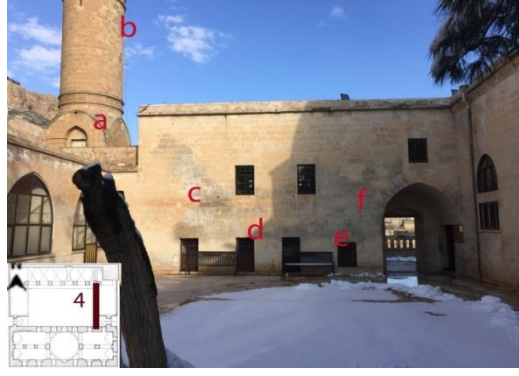
Latifiye Cami 4 numaralı duvarlarda bozulmalar mevcuttur(Şekil 4.122, Şekil 4.123, Şekil 4.124).

Şekil 4.122. 4 numaralı duvarlarda oluşan bozulmalar

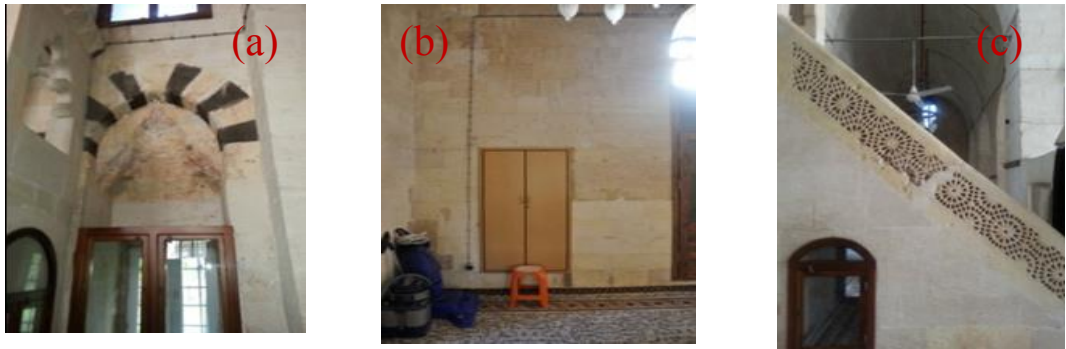
İç mekânlardaki duvarlarda malzeme bozulmaları mevcuttur(Şekil 4.127, Şekil 4.128).

Şekil 4.127. İç mekânda form kaybı(a), iç duvarda hatalı onarım(b), duvarda hatalı onarım(c)

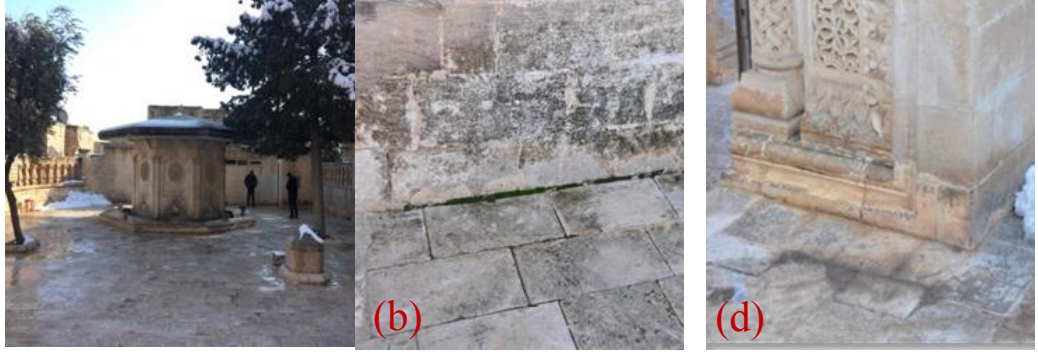
**Şekil 4.132.**Avlu zemin döşemesinde aşınma(a),avlu zemin döşemesinde taşlar arasında yosunlaşma(b), üst avlu döşemesi zemininde renk değişimi(d)

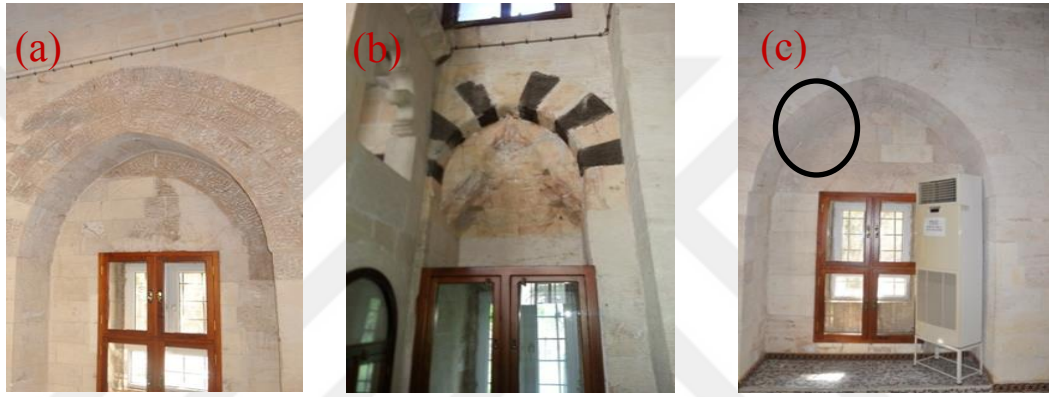
Kemerlerde kavlanma, yüzey kirliliği, çiçeklenme, renk değişimi mevcuttur (Şekil 4.146).

**Şekil 4.146.** Form kaybı(a), hatalı onarım(b), kavlanma(c)

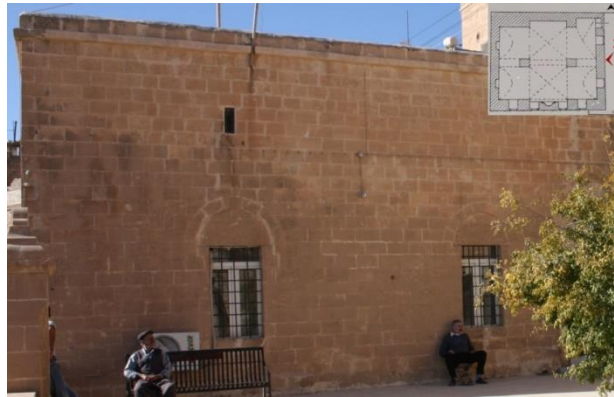
Şekil 4.155. 2 numaralı cephede duvarda renk değişimi, çimento kullanımı

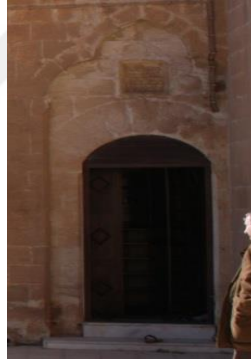
Caminin iç mekânında da amacıyla sivri kemer kullanımı görülmektedir. Cephede pencere üstlerinde yuvarlak kemerler bulunmaktadır. Kemerlerde hatalı onarımlar mevcuttur(Şekil 4.161).

**Şekil 4.161.** Kapı üzerindeki kemerde çimento kullanımı

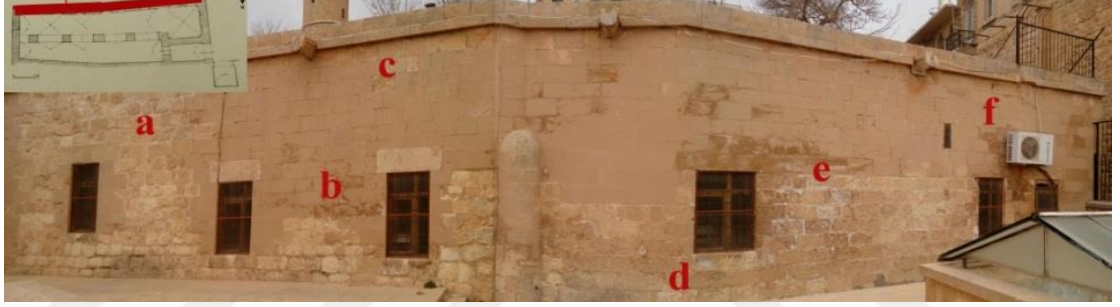
Güney ve batı cephesinde kaba yonu ve kesme taş beraber kullanılmıştır. Cephede almaşık düzen hâkimdir. Avlu kuzey cephesi (3 numaralı cephe) kaba yonu taş malzeme kullanılmıştır. Avlu duvarlarında moloz taş kullanımı görülmektedir. Sürekli taşıyıcılar olan duvarlarda yüzey kaybı, boşluk-delik oluşumu, derz boşalması, pas lekeleri, nem etkisiyle ve güneş ışınları sebebiyle taş malzemenin zarar görmesi sonucu oluşan renk değişimleri görülmektedir. Malzemenin özgün halinin bozulması sonucu malzemenin özgün halini kullanmak yerine yer yer çimento kullanımı ile hatalı malzeme onarımlar mevcuttur. (Şekil 4.171, Şekil 4.172, Şekil 4.173, Şekil 4.174, Şekil 4.175, Şekil 4.176, Şekil 4.177).

Şekil 4.171. Cami avluya bakan kuzey cephesindeki duvarlarda bozulmalar

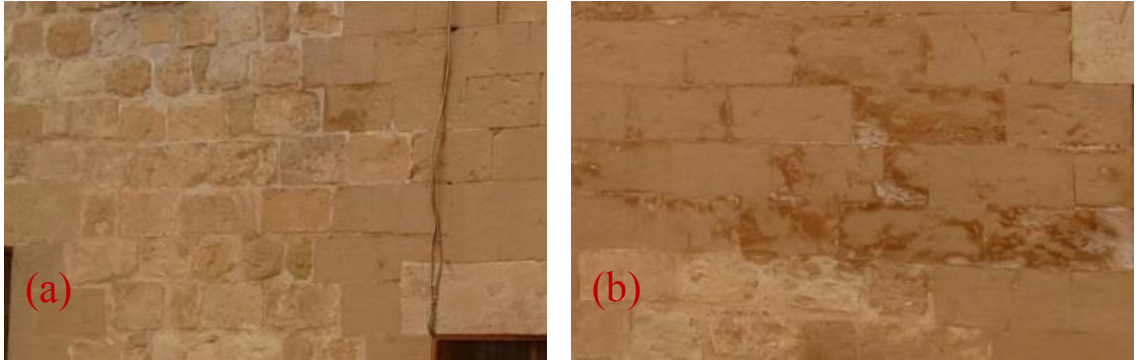
Şekil 4.172. Hatalı onarım(a), Renk değişimi(b)

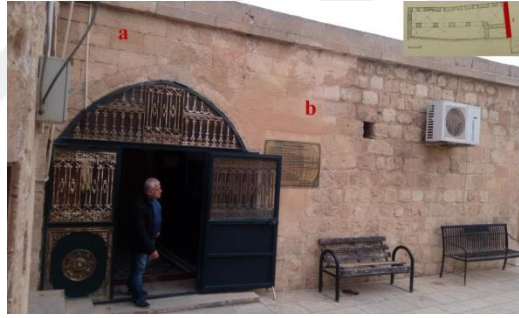
Şekil 4.175.Şeyh Çabuk Cami batı cephesinde duvarda derz boşalması(a),hatalı onarım(b)

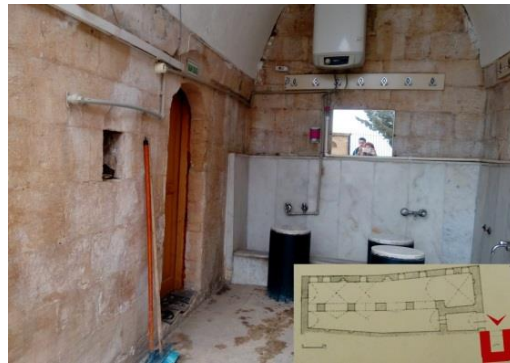
Şekil 4.176. Şeyh Çabuk Cami batı cephesinde duvarda renk değişimi, hatalı onarım

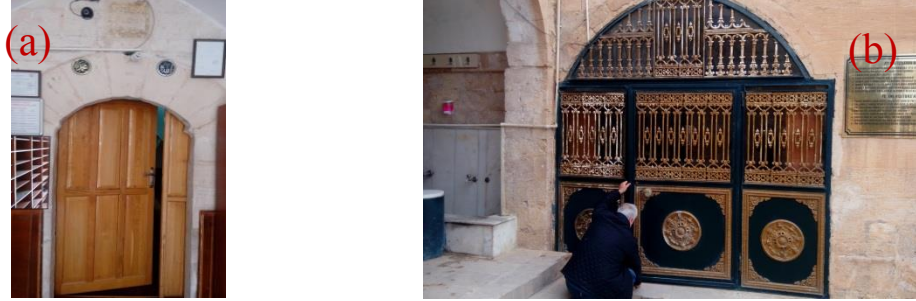
Şekil 4.185. 1 numaralı kapı(a), 2 numaralı kapı(b)

Kapılarda yapıya özgün olmayan eklemeler yapıldığı için hatalı onarımlar mevcuttur. Denizliklerde aşınma gözlenmiştir. Aynı zamanda caminin iç mekânında da açıklık geçmek amacıyla pek çok kemer kullanımı görülmektedir. Yapıda sivri kemer kullanımına rastlanmaktadır. Kemerlerde malzeme bozulmasına rastlanmamıştır.

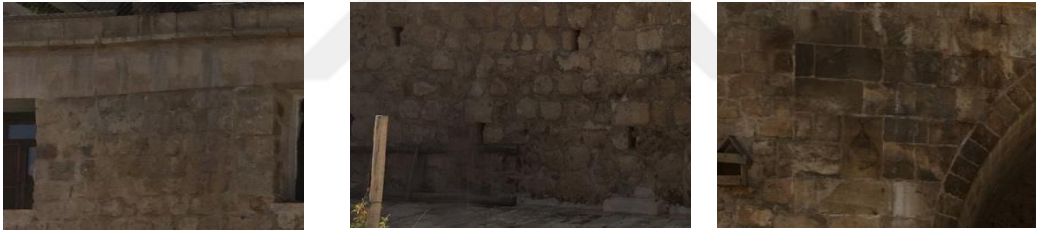
Şekil 4.195. Yüzey kirliliği(a), derz boşalması(b), yüzey kaybı(c)

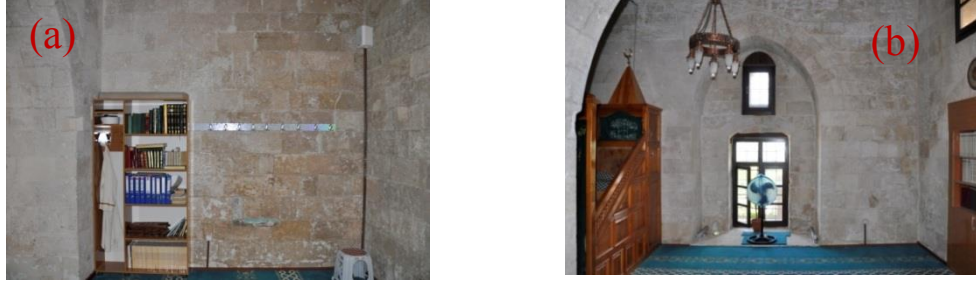
Şekil 4.197. İç mekân duvarlarında renk değişimi, hatalı onarım(a,b)

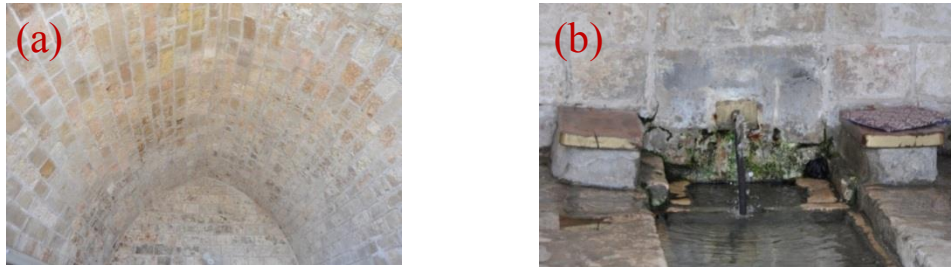
Düz döşemede yosun oluşumu mevcuttur. Tonozlarda renk değişimi ve hatalı onarımlar görülmektedir (Şekil 4.199, Şekil 4.200).

Şekil 4.199. 3 numaralı mekânda sivri tonozda renk değişimi, çimento kullanımı(a), 3 numaralı mekânda düz döşemede yosun oluşumu(b)

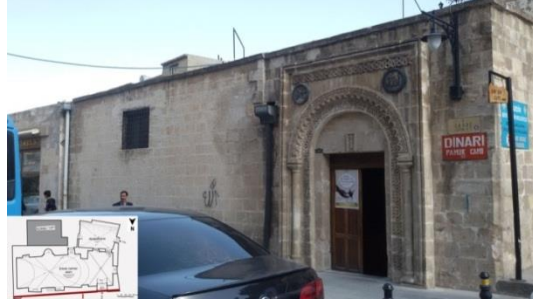
Cami duvarları tamamı düzgün kesme taş duvardır. Cami kuzey cephesinde taşlarda yüzey kayıpları, yüzey kirliliği, renk değişimleri gözlenmektedir. Derz boşalmaları sonucu derz aralarının çimento esaslı maddeler ile doldurulması sonucu hatalı onarımlar oluşmuştur (Şekil 4.216).

**Şekil 4.216.** Kuzey cephesinde yüzey kayıpları, yüzey kirliliği, renk değişimleri hatalı onarımlar

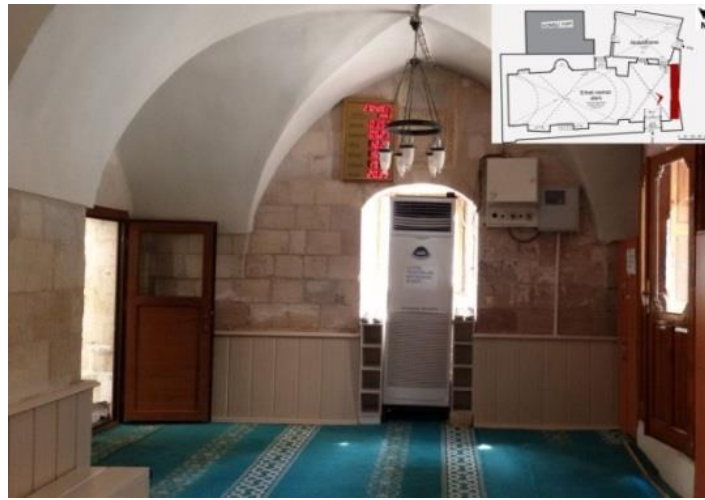
**Şekil 4.218.** Hatalı onarım(çimento kullanımı)

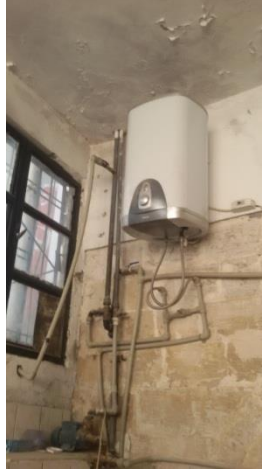
**Şekil 4.219.** Abdesthane(2 numaralı mekân) duvarlarında çimento kullanımı(hatalı onarım)

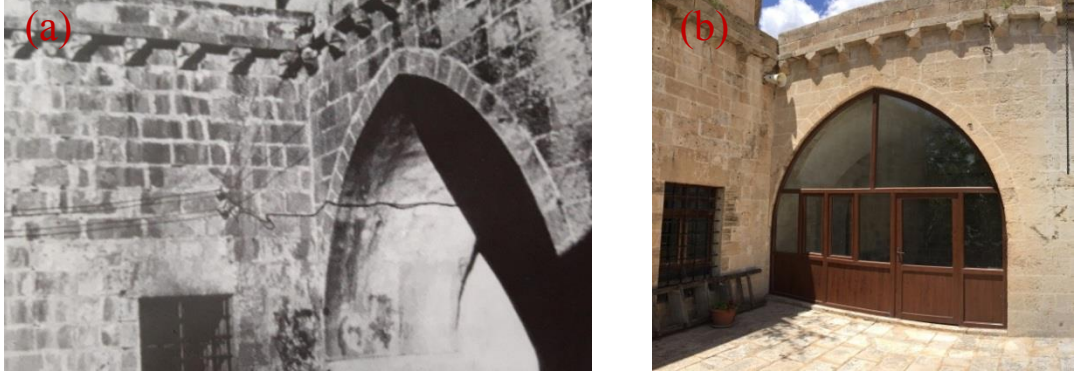
Kuzeydeki mekânda ise; 1967 tarihli planın ve fotoğrafların incelenmesi sonucu, burada tek payeyle taşınan iki sivri kemerle avluya açılan çapraz tonozla örtülü revaklı bir mekân görülmektedir. 2017 deki mevcut duruma bakıldığında ise; bu kemer

aralarının kapatılıp aralarına asılsız pencere ve kapıların açılmış olduğu görülmektedir (Şekil 4.230).

**Şekil 4.230.** Hamidiye Cami kuzey kanadı revaklı kısım, 1967(Altun 1971) (a), Hamidiye Cami kuzey kanadındaki revakların kapatılmış mevcut durumu, 2017(b)

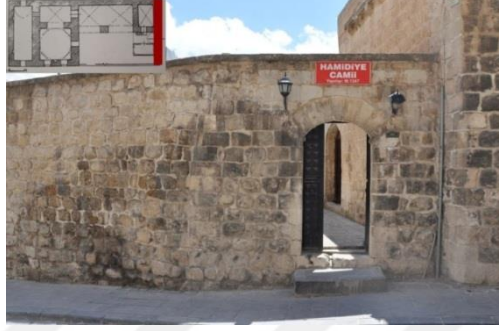
Yapı yığma yapı olduğundan sürekli taşıyıcılar duvarlardır. Tüm mekânlardaki duvarlar kesme taştır. Sürekli taşıyıcılar olan duvarlarda çiçeklenme, bitki oluşumu, nem etkisiyle ve güneş ışınları sebebiyle taş malzemenin zarar görmesi sonucu oluşan renk değişimleri mevcuttur(Şekil 4.238, Şekil 4.239, Şekil 4.240).

Şekil 4.238. Cami sokağa bakan doğu cephesindeki duvarda renk değişimi

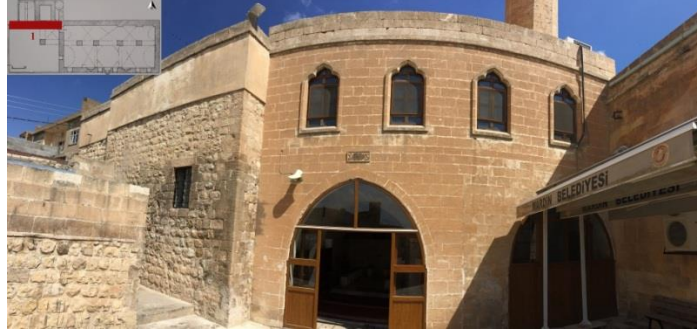
Yapı yığma yapı olduğundan sürekli taşıyıcılar duvarlardır. Tüm mekânlardaki duvarlar kesme taştır. Sürekli taşıyıcılar olan duvarlarda boşluk-delik oluşumu, tuz etkisi sonucu çiçeklenme, nem etkisi sonucu yosun oluşumu, iç mekânda duvardaki süslemelerde – yazılarda form kayıpları, nem etkisiyle ve güneş ışınları sebebiyle taş malzemenin zarar görmesi sonucu oluşan renk değişimleri, malzemenin özgün halinin bozulması sonucu malzemenin özgün halini kullanmak yerine yer yer çimento kullanımı ile hatalı malzeme ile onarımlar mevcuttur (Şekil 4.262, Şekil 4.263, Şekil 4.264).

**Şekil 4.262.** Kuzey kanadı avluya bakan güney cephesindeki duvarlarda çimento kullanımı

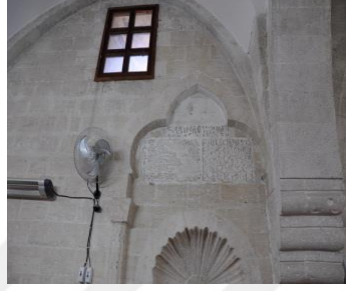
Şekil 4.266. İç mekânda duvarda yazılarda form kaybı

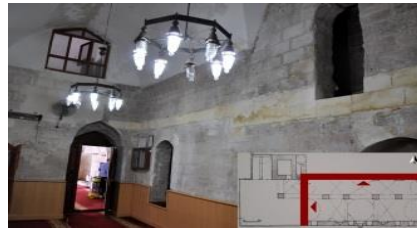
Şekil 4.268. İç mekânda duvarda hatalı onarım

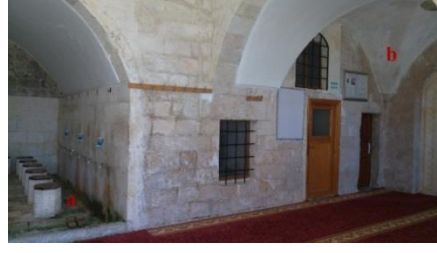
2 numaralı mekânda nemden kaynaklı düz döşemede yosunlaşma mevcuttur(Şekil 4.272).

**Şekil 4.272.** 2 numaralı mekânda düz döşemede yosunlaşma(a), 5 numaralı mekânda çapraz tonozda sıva dökülmesi(b)

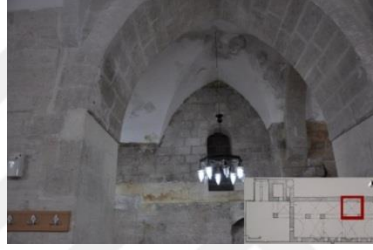
5 numaralı mekânda çapraz tonozda hatalı onarım olan sıvanın dökülmesi sonucu malzeme kaybı mevcuttur(Şekil 4.273).

**Şekil 4.273.**Çapraz tonozda sıva dökülmesi

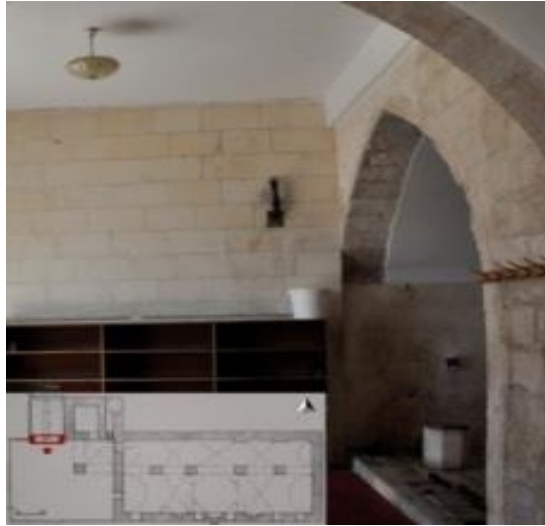
Kemerler: Yapının ana avlusuna bakan kuzey cephesinde sivri kemer kullanımı görülmektedir. Aynı zamanda caminin iç mekânında da açıklık geçmek amacıyla pek çok sivri kemer kullanımı görülmektedir. Kemerlerde yüzey kaybı, çiçeklenme ve renk değişimi mevcuttur (Şekil 4.278, Şekil 4.279).

**Şekil 4.278.** Kemerde yüzey kaybı

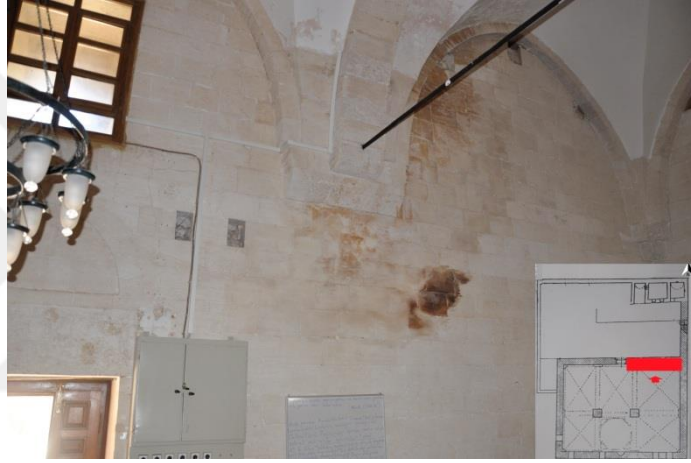
**Şekil 4.292.** Harim bölümünde iç mekânda duvarda renk değişimi

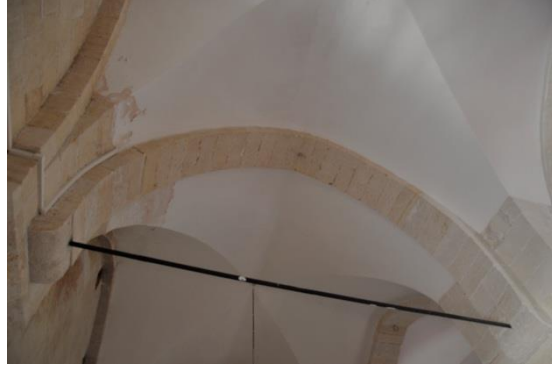
Kullanılan harç, sıva ve boyalarda oluşan bozulmalara değinilecek olursa; Egrisel döşemelerde 5 numaralı mekândaki çapraz tonozlarda üzerine sonradan yapılmış olan sıvalarda yer yer kabarma –dökülme malzeme kaybı görülmektedir(Şekil 4.296).

**Şekil 4.296.** 5 numaralı mekânda çapraz tonozda sıva dökülmesi

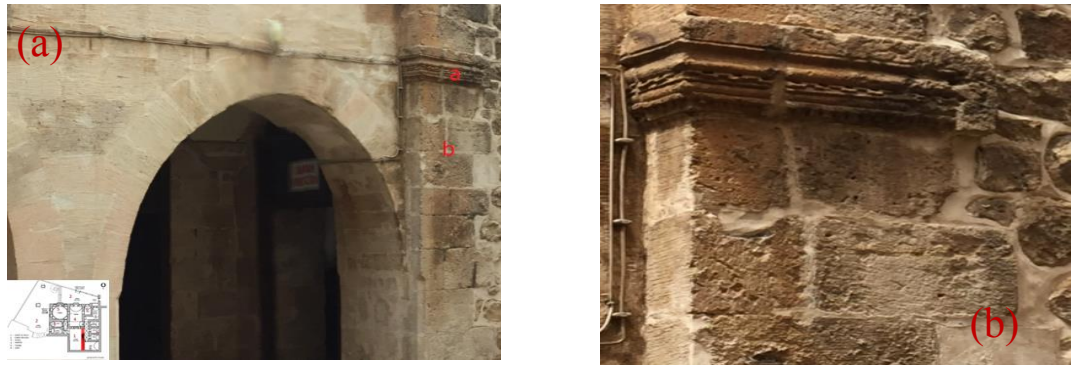
Ayakta yüzey kaybı, renk değişimi, çimento kullanımı ve hatalı teknik onarımlara rastlanmıştır. Ayakta çimento kullanımına rastlanmıştır (Şekil 4.313, Şekil 4.314).

Şekil 4.313. Ayakta yüzey kaybı (a) , renk değişimi ve hatalı teknik onarım (b)

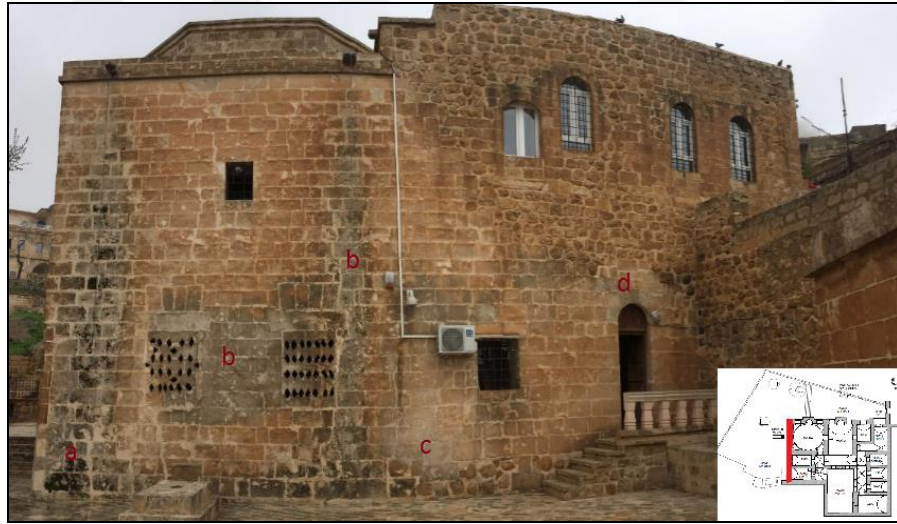
Yapının ön avluya bakan doğu cephesindeki beden duvarında bazı bozulmalar mevcuttur (Şekil 4.320, Şekil 4.321, Şekil 4.322)

Şekil 4.320. Hatuniye Medresesi ön avluya bakan doğu cephesindeki duvarlarda bozulmalar

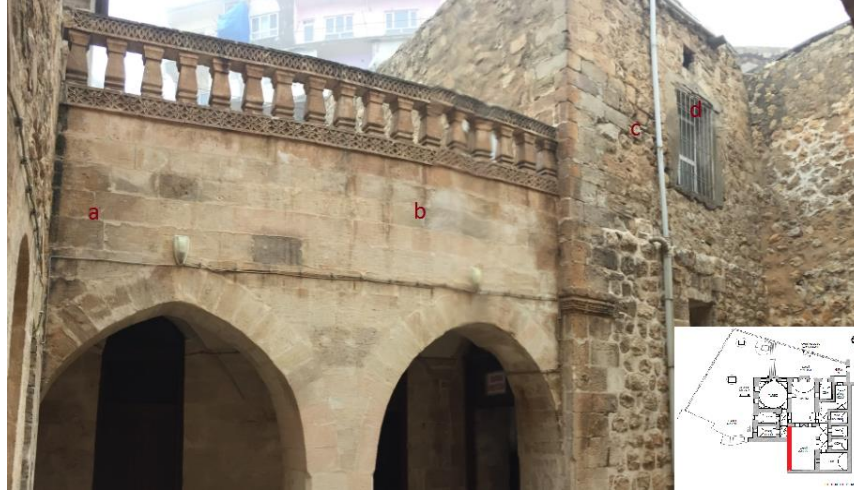
İç avluda duvarlarda bozulmalar görülmektedir (Şekil 4.323, Şekil 4.324, Şekil 4.325, Şekil 4.326, Şekil 4.327)

Şekil 4.324. Renk deęiřimi(a), çiçeklenme(b), derz boşalması(c), çimento kullanımı(d)

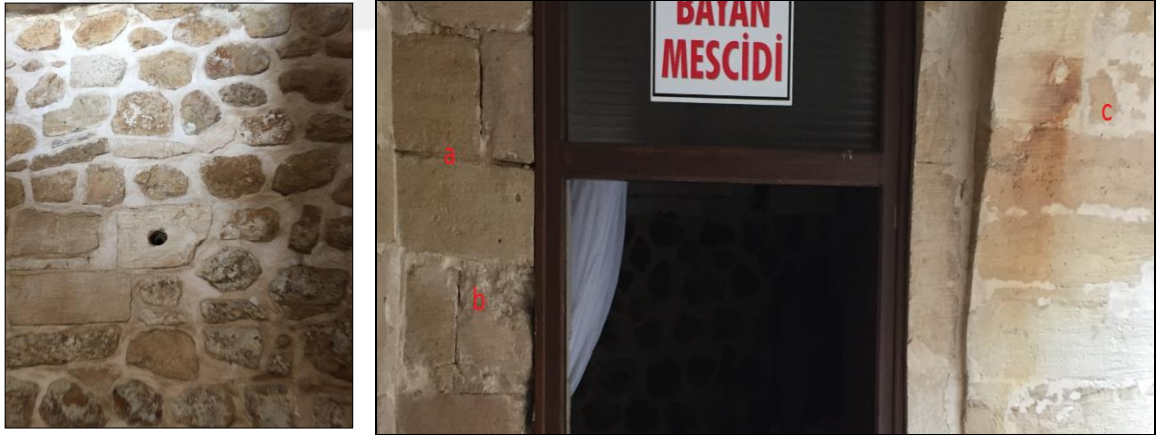
İç mekânlardaki duvarlarda malzeme bozulmaları mevcuttur(Şekil 4.328).

Şekil 4.328. Boşluk -delik, derz boşalması(a), yüzey kaybı(b), çimento kullanımı(c)

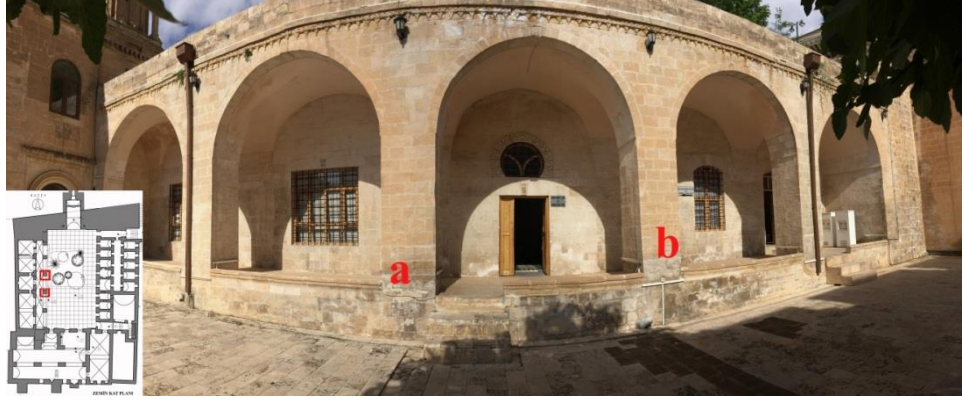
Yapıda ayaklarda renk değişimi ve hatalı onarımlardan çimento kullanımı görülmektedir (Şekil 4.361, Şekil 4.362). Yapıda sütunlarda bozulmaya rastlanmamıştır.

Şekil 4.361. Yapıda ayaktaki bozulmalar

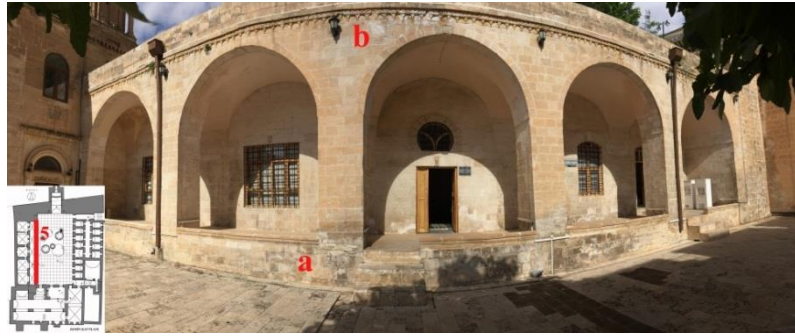
Şekil 4.373. Batı Cephesindeki duvarlarda oluşan bozulmalar

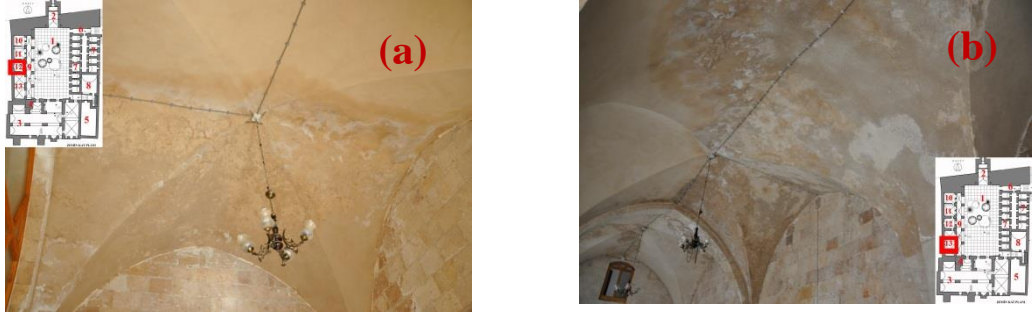
**Şekil 4.379.** 12 numaralı mekânda çapraz tonozda çiçeklenme(a), 13 numaralı mekânda çapraz tonozda çiçeklenme, renk değişimi(b)

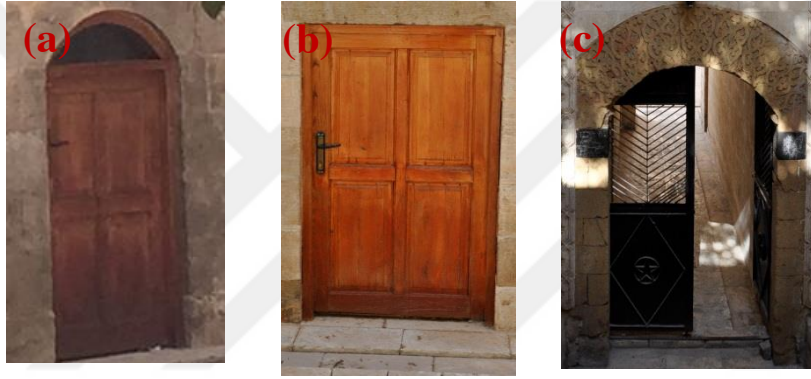
**Şekil 4.390.** Tip 5(5 ve 6 nolu kapı)(a), Tip 6(7 nolu kapı)(b), Tip 7(8 nolu Kapı)(c)

Kapılar orijinal halini kaybetmiş, yenileriyle değiştirilmiştir. Özgün olmayan kapılar kullanıldığı için hatalı onarımlar mevcuttur. Kapılarda lento ve sövelerde malzeme bozulmasına rastlanmamaktadır. Kapı denizliklerinde aşınma görülmektedir.

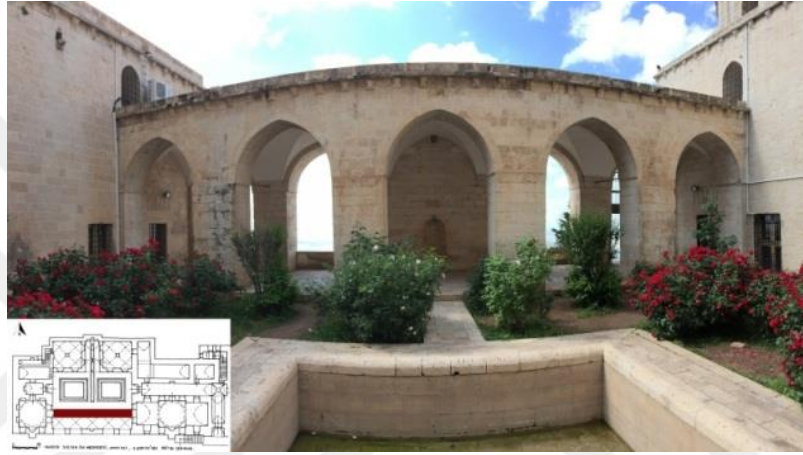
Şekil 4.406. Medrese avluya bakan kuzey cephesindeki duvarlarda hatalı onarım(çimento kullanımı)

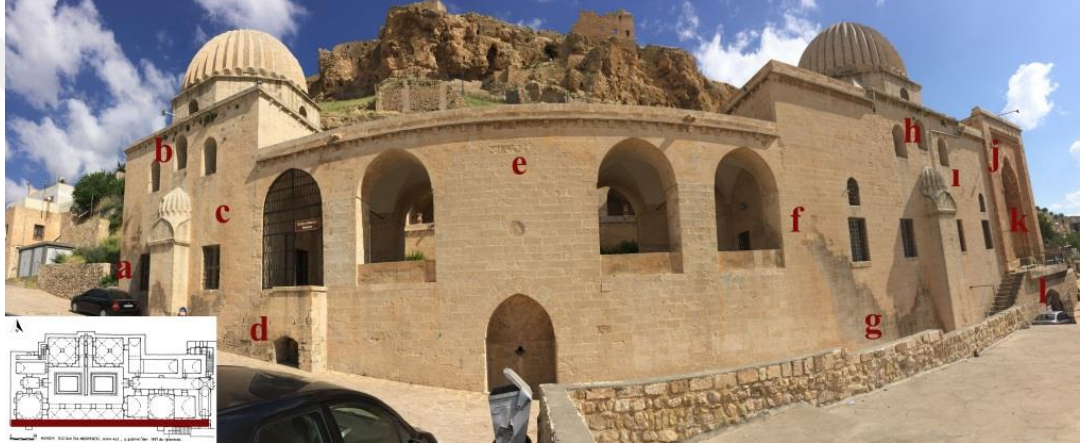
**Şekil 4.409.**Yapının doğu cephesindeki duvarlarda oluşan bozulmalar

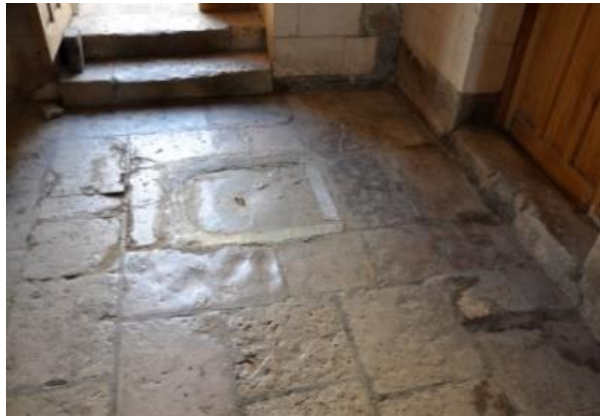
Düz döşemelerde nem sonucu yosun oluşumu ve insan kaynaklı aşınma, nem ve güneş ışınlarının verdiği zarar sonucu taş malzemede aşınma mevcuttur. Sivri tonozda sıva dökülmesi, çiçeklenme ve renk değişimi görülmektedir. Kubbede bitki oluşumu ve çimento kullanımından kaynaklanan hatalı onarımlar mevcuttur (Şekil 4.422, Şekil 4.423, Şekil 4.424, Şekil 4.425).

**Şekil 4.422.** 2 numaralı mekânda düz döşemede aşınma

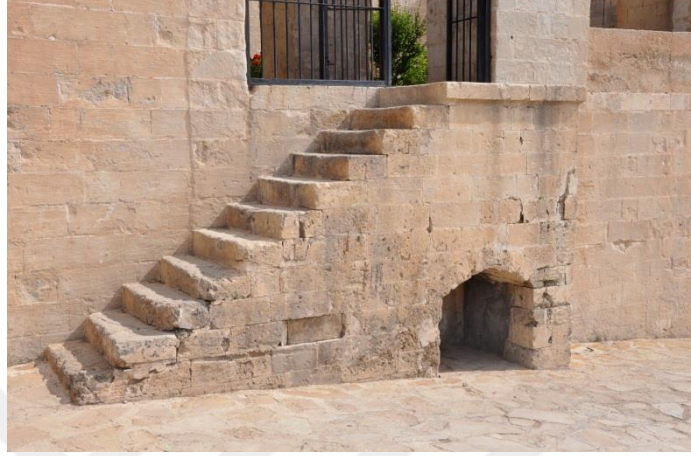
Yapıya giriş merdivenler ile sağlanmıştır. Merdivenler düzgün kesme taş malzeme ile yapılmıştır. Merdivenlerde yüzey kaybı, aşınma mevcuttur (Şekil 4.426).

Şekil 4.426. Merdivende yüzey kaybı, aşınma

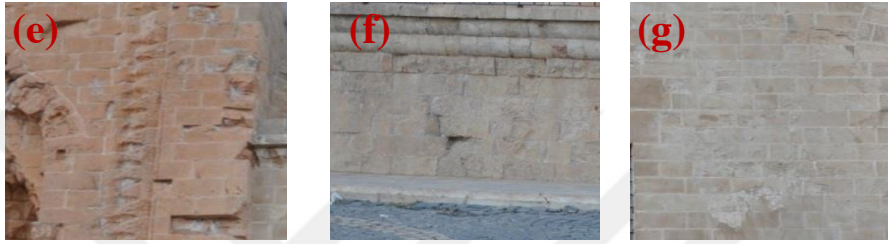
**Şekil 4.450.** Yüzey kaybı (e),yüzey kaybı(f), kavlanma (g)

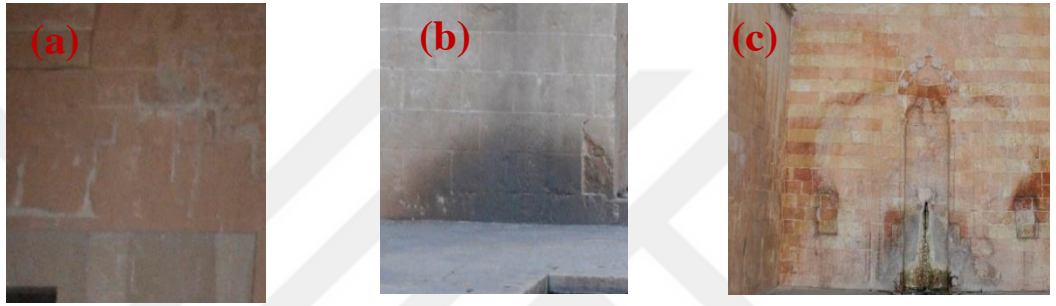
Şekil 4.453. Hatalı onarım(a), renk değişimi(b), renk değişimi ve form kaybı(c)

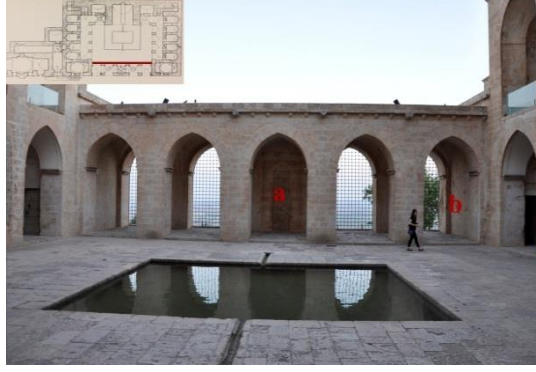
Yapı Avlu Güney Cephesindeki duvarlarda oluşan bozulmalar mevcuttur(Şekil 4.455, Şekil 4.456).

Şekil 4.455. Yapı avlu güney cephesindeki duvarlarda oluşan bozulmalar

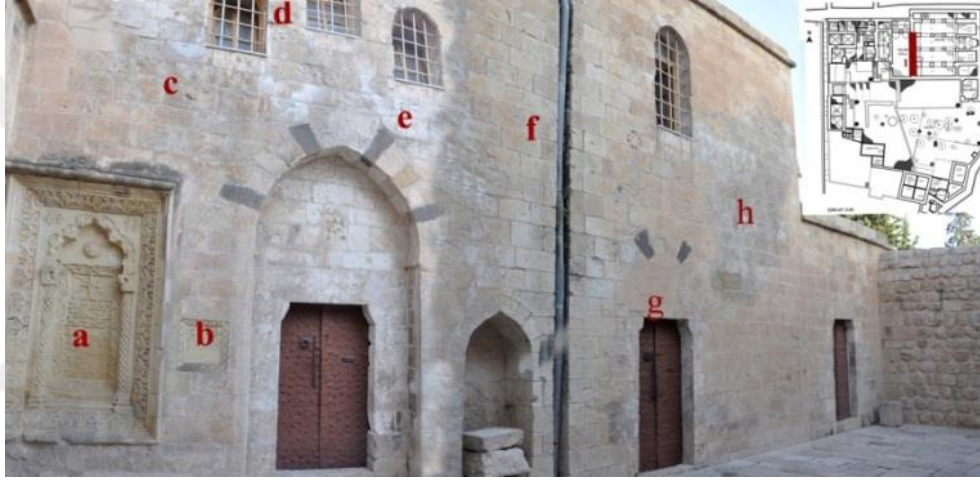
Sürekli taşıyıcılar olan duvarlarda oyuklanma, derz boşalması, çiçeklenme, duvardaki süslemelerde –yazılarda form kayıpları, nem etkisiyle ve güneş ışınları sebebiyle taş malzemenin zarar görmesi sonucu oluşan renk değişimleri, malzemenin özgün halinin bozulması sonucu malzemenin özgün halini kullanmak yerine yer yer çimento kullanımı ile hatalı malzeme onarımlar mevcuttur.

Şekil 4.475. Cami avluya bakan kuzey cephesindeki duvarlarda bozulmalar

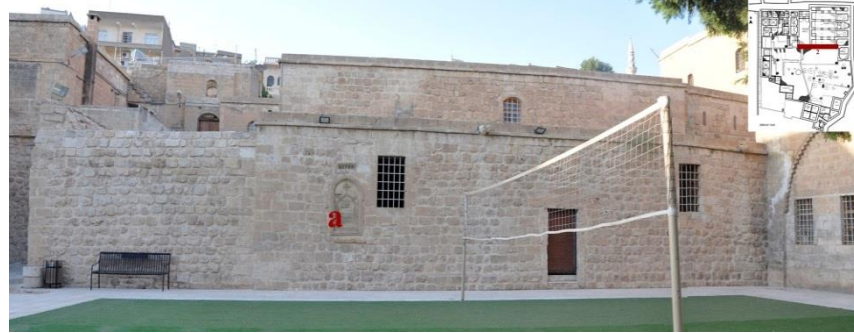
Kırklar Kilisesi güney cephesinde form kaybı mevcuttur(Şekil 4.479).

Şekil 4.479. Kırklar Kilisesi güney cephesi form kaybı(a)

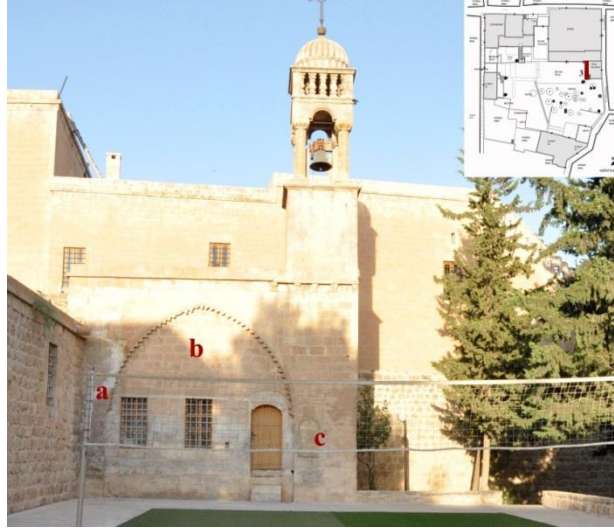
Şekil 4.480.Yapının sokağa bakan doğu cephesindeki duvarlarda oluşan bozulmalar

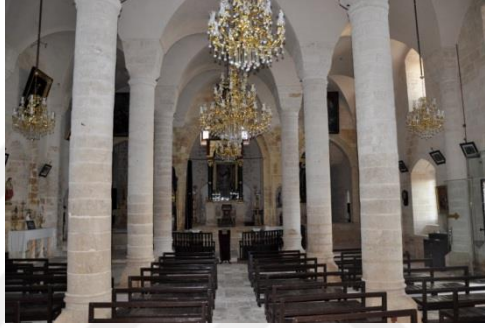
İbadet mekânı yirmi bir adet kesme taş malzeme kullanılarak yapılmış sütun ile üst örtüyü taşımaktadır. Sütunlardaki süslemelerde form kaybı ve hatalı onarımlar görülmektedir (Şekil 4.497, Şekil 4.498).

Şekil 4.497. Sütunlarda hatalı onarım(çimento kullanımı)

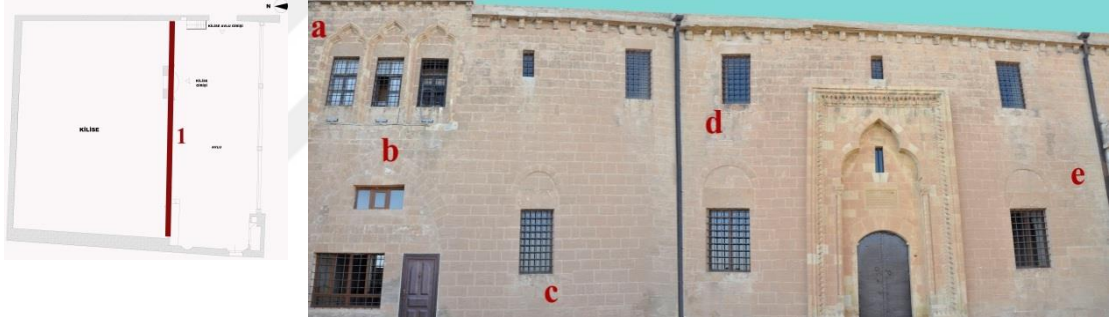
Meryem Ana Kilisesi 1 numaralı duvarlarda bozulmalar mevcuttur(Şekil 4.499, Şekil 4.500).

Şekil 4.499 . Meryem Ana Kilisesi 1 numaralı duvarlarda bozulmalar

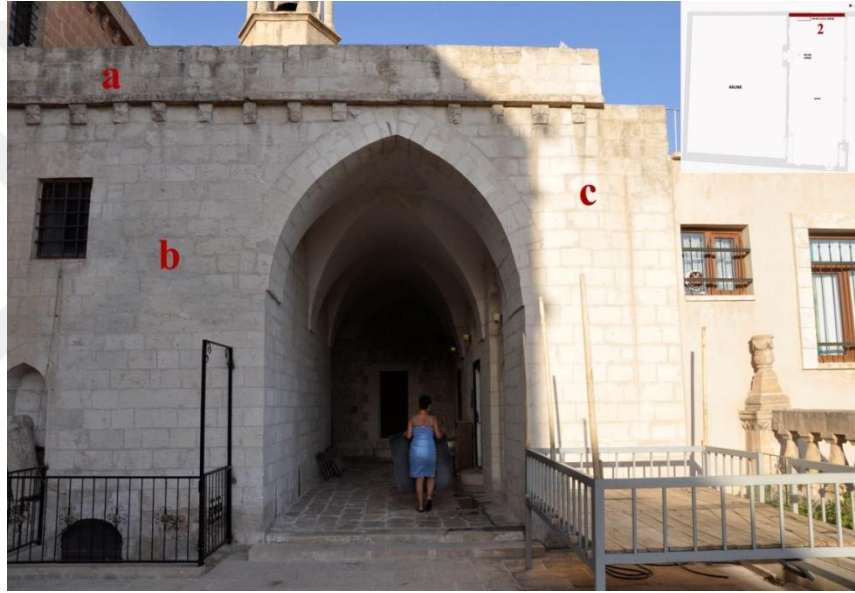
Meryem Ana Kilisesi batı 2 numaralı duvarda malzeme bozulmaları mevcuttur(Şekil 4.502, Şekil 4.503).

**Şekil 4.502.** Meryem Ana Kilisesi batı 2 numaralı duvarda malzeme bozulmaları

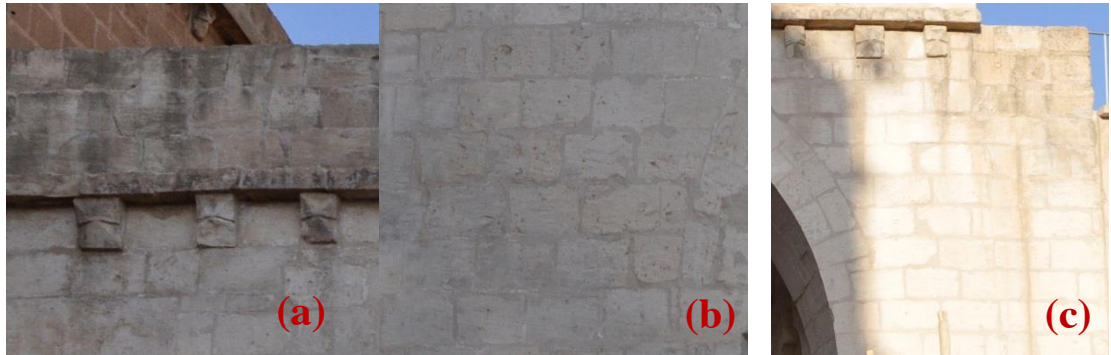
**Şekil 4.503.** Renk deęiřimi(a),hatalı onarım(b),yüzey kirlilięi(c)

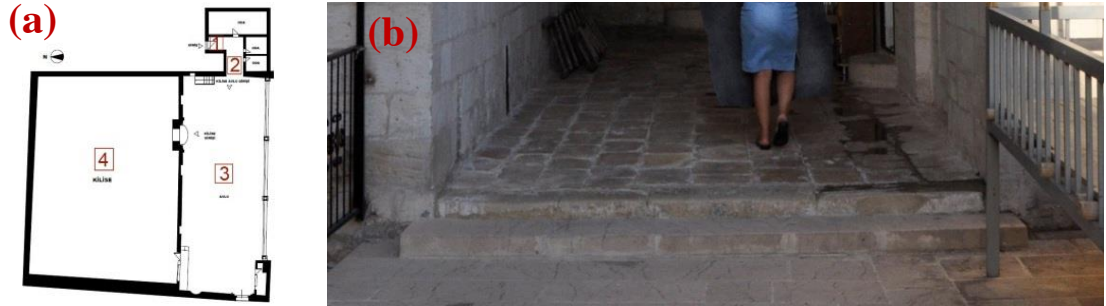
Merdivenler düzgün kesme taş malzeme ile yapılmıştır. Merdivenlerde aşınma, çiçeklenme,yosunlaşma,renk değişimi görülmektedir(Şekil 4.511, Şekil 4.512).

**Şekil 4.509.** Mekân numaraları(a), 2 numaralı mekânda merdivende aşınma(b)
