## GAZİANTEP NİZİP TAHTANI (LEYLEK) CAMİ YAPISAL ANALİZ VE DEĞERLENDİRMESİ

**Öz:** Kültürel mirasımızın parçası olan tarihi yapıları korumamız ve yaşatmamız gerekmektedir. Bunun için tarihi yapıların davranışının bilinmesi ve analiz edilmesi gerekmektedir. Yapılan çalışmada, Gaziantep'te bulunan 18. yy yapılan Tahtani (Leylek) Caminin yapısal durumu incelenmiştir. Bu cami üzerinde daha önceden güçlendirme çalışmaları yapılmıştır. Yapının mevcut durumu incelendiğinde caminin beden duvarlarında ve tonozlarda bulunan yapısal hasarlar belirlenmiştir. Çalışmada 3 boyutlu sayısal modeli oluşturmak için sonlu elemanlar yöntemini (SEY) esas alan LUSAS yazılımından yararlanılmıştır. Sonlu elemanlar yöntemi ile caminin mevcut durumu (MD) ve restorasyon sonrası durumu (RD) analiz edilmiştir. Çalışmada caminin yapısal hasarlarının nedenleri belirlenerek camide daha önce yapılan restorasyon hatalarının düzeltilmesine yönelik önerilerde bulunulmuştur. Tahtani Camisinin onarım ve güçlendirilmesi için yığma birimlerde meydana gelen hasarlarda yeniden örme uygulaması, beden duvarı derzlerindeki ayrılmalarda enjeksiyon uygulaması, bütün sütunlar arasında da gergi demiri uygulamasının yapılması öner

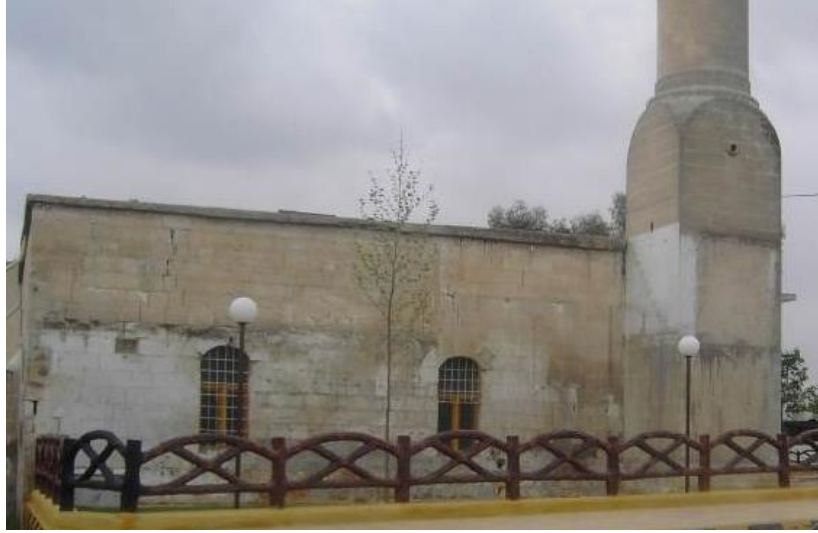
**Şekil 1:**  
*Gaziantep Nizip Tahtani (Leylek) Cami*

Tahtani (Leylek) Cami 1761 yılında Gaziantep ili, Nizip ilçesinde yapılmış 257 yıllık tarihi bir camiidir (Şekil 1). Caminin yapısal durumu incelendiğinde, daha önceden camide çeşitli onarımların yapıldığı anlaşılmaktadır. Aşağıda Şekil 2'de görüldüğü üzere betonarme döşeme ve betonarme giriş mevcuttur. Tahtani Camii'nin yapısal durumunu incelediğimizde beden duvarı olarak kesme taş malzemesi kullanılmıştır. Caminin mevcut sütunları kare kesitli olup yüksekliği yaklaşık 2,5 m. yüksekliğine sahiptir. Tahtani Camisinde çatı döşemesini çapraz formda tonozlar taşımaktadır. Caminin minaresi tek şerefeli olup yaklaşık 33 m. yüksekliğe sahiptir. Caminin minaresi camiden ayrı olarak inşa edilmiş ve minarede herhangi bir hasar tespit edilememiştir.

Tahtani Camisinde yapılan önceki restorasyon çalışmalarında cami döşemesi betonarme olarak inşa edilmiştir. Bunun yanında çatıda 25 cm kalınlığında betonarme örtü yapılmıştır. Yapılan önceki onarım ve güçlendirme çalışmalarında caminin son cemaat kısmı yapılmış ve bu kısmın ana cami kütesine bağlantısını sağlamak amacıyla giriş kapısının olduğu beden duvarının üstüne betonarme kiriş yerleştirilmiştir.

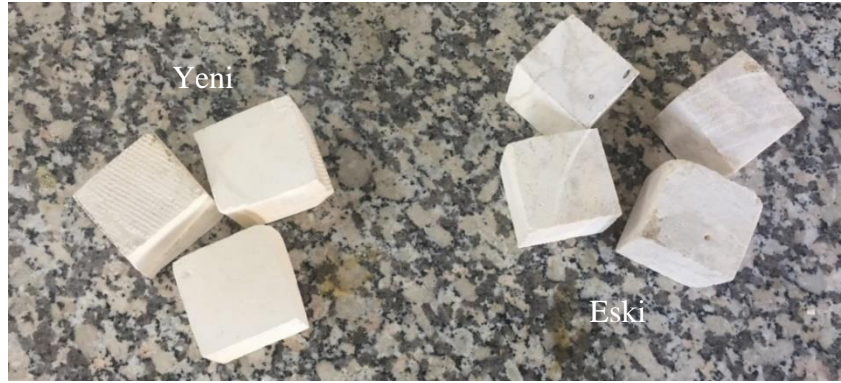
**Şekil 7:**  
Taş numuneleri

Tahtani Camisinin mevcut yapısındaki taşlardan ve caminin restorasyonda kullanılması planlanan taşlardan numuneler alınarak, Aksaray Üniversitesi, İnşaat Mühendisliği Yapı Mekaniği Laboratuvarında teste tabi tutulmuştur. Mevcut yapıdan 3 adet, restorasyonda kullanılması planlanan taşlardan ise 4 adet numune test boyutlarına (50 x 50 x 50 mm<sup>3</sup>) getirilerek basınç dayanımı testine tabi tutulmuştur (Şekil 7). Bunun yanında, taşların özgül ağırlıkları da hesaplanmıştır.

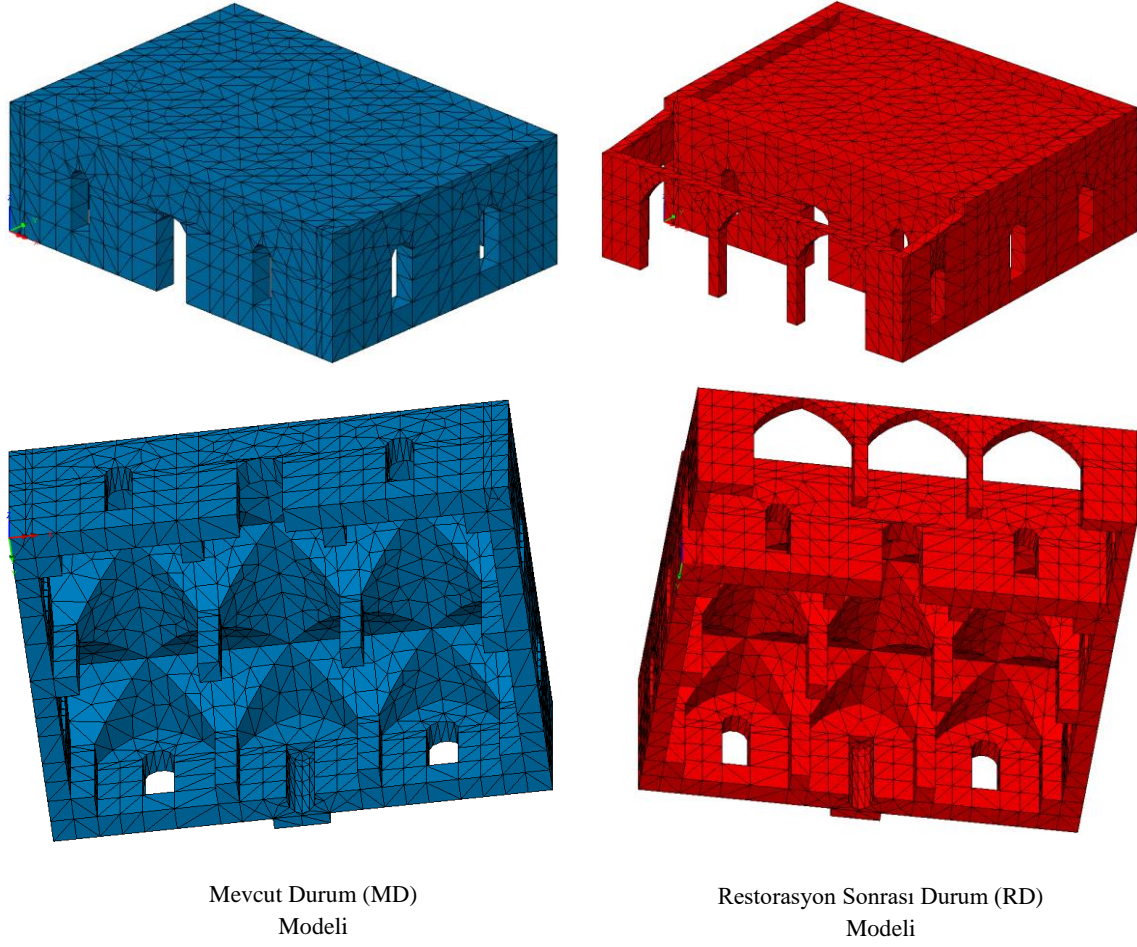
**Şekil 10:**  
*Mevcut Durum ve Restorasyon Sonrası Durum için oluşturulan sonlu elemanlar modelleri*

İki farklı sonlu elemanlar modeli üzerinde ikişer adet sayısal analiz gerçekleştirilmiştir. İlk model yapının Mevcut Durumunu (MD) temsil etmekte olup ikinci model ise restorasyon projelerinden elde edilen bilgiler ışığında Restorasyon Sonrası Durumu (RD) temsil etmektedir. Aşağıda Şekil 10'da her iki durumun sonlu elemanlar modeli gösterilmiştir. MD modelinde son cemaat kısmı olmamakla birlikte betonarme kısımlar, bu modelde mevcuttur. RD modelinde ise son cemaat kısmı da sayısal modele eklenmiştir. Yapı malzemeleri başlığı altında özellikleri çıkarılan malzemeler her iki modelde beden duvarlarında kullanılmıştır. RD modelinde restorasyonda kullanılacak olan taşların mekanik özellikleri sadece son cemaat kısmı ile beden duvarlarının tavan döşemesi hizasında kullanılmıştır.

Cami Sonlu Elemanlar Metodu kullanılarak MD ve RD durumları için modellenmiş ve aşağıdaki şekilde görülmektedir. Buna göre oluşturulan modellerde MD için 8004 adet tetrahedral tipte sonlu eleman, 2346 adet düğüm noktası tanımlanırken, RD için ise 9492 adet tetrahedral tipte sonlu eleman, 2901 adet düğüm noktası tanımlanmıştır. Sayısal modeller tabandan deplasman serbestlikleri tutulmuş, dönme serbestlikleri tutulmamış haliyle mesnetlenmiştir. Aşağıda Tablo 4 'te sayısal modellere ait tanımlanan malzeme özellikleri verilmiştir.

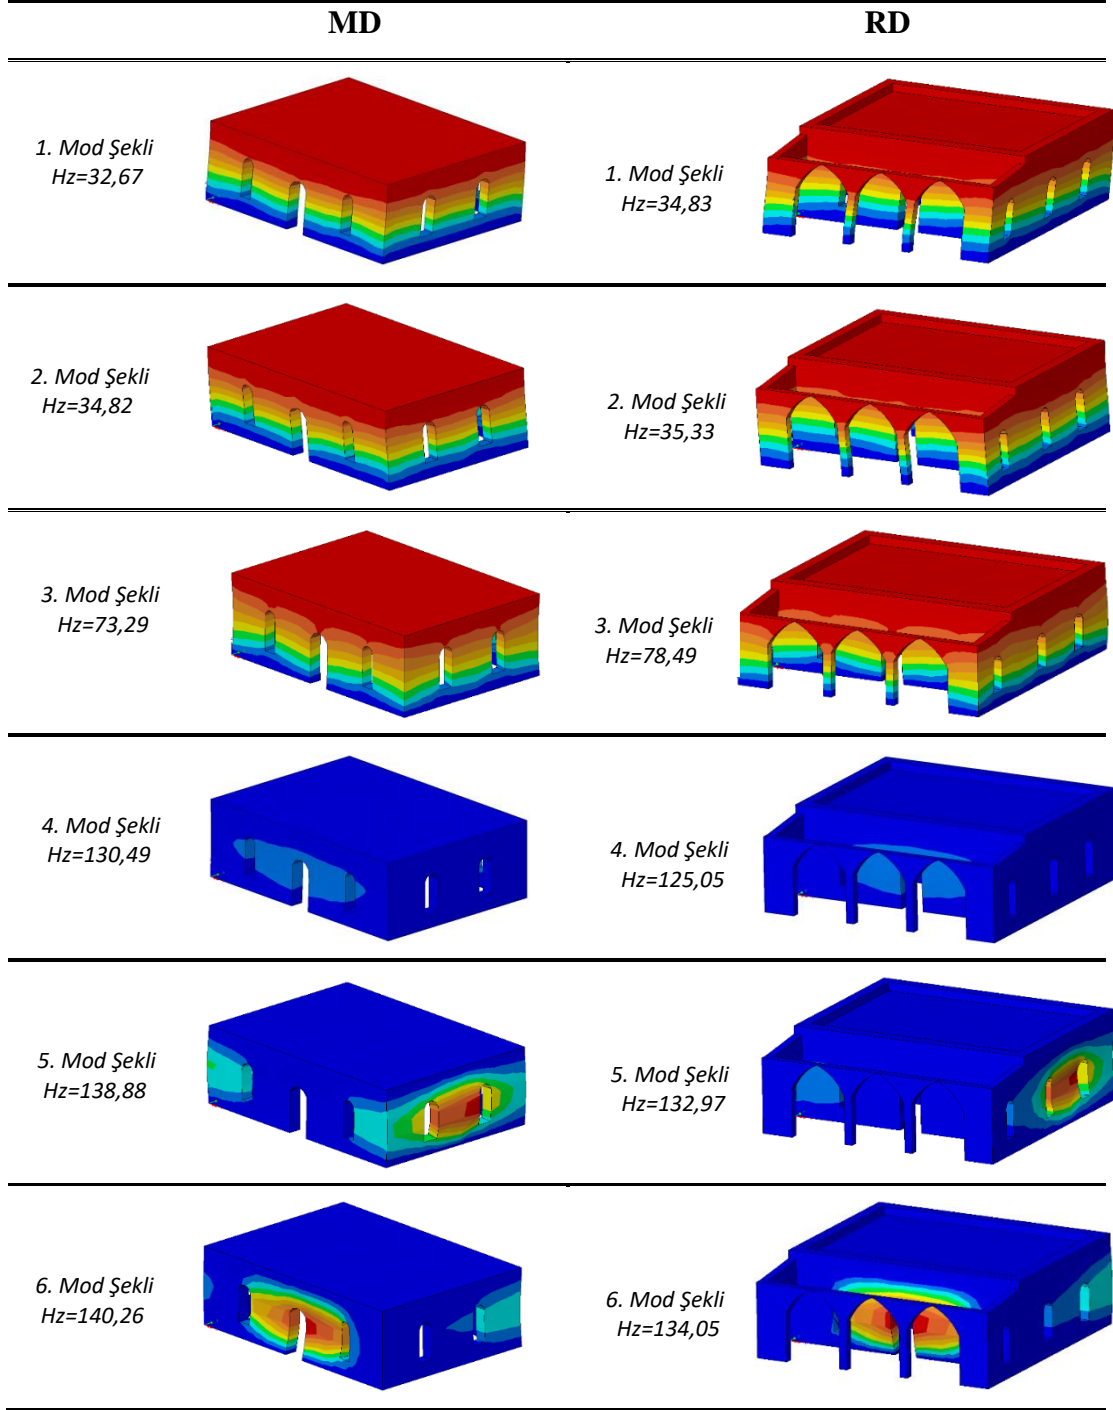
Şekil 11:  
MD ve RD için ilk 6 mod şekli ve frekansları

Spektral analizde kullanılmak üzere yapının özdeğer analizi gerçekleştirilmiş ve elde edilen mod şekilleri ile frekansları aşağıdaki şekilde birlikte verilmiştir (Şekil 11). Aşağıda Şekil 12’de Mevcut Durum (MD) ve Restorasyon Sonrası Durum (RD) durumu için Zati Yük ve Deprem Spektrum Analiz dağılımları gösterilmiştir.
