**ERMENİ KİLİSE VE OKUL YAPILARI, BURSA ÖRNEĞİ**

**YÜKSEK LİSANS TEZİ**

**Sami BAŞAK**

**BURSA-2019**

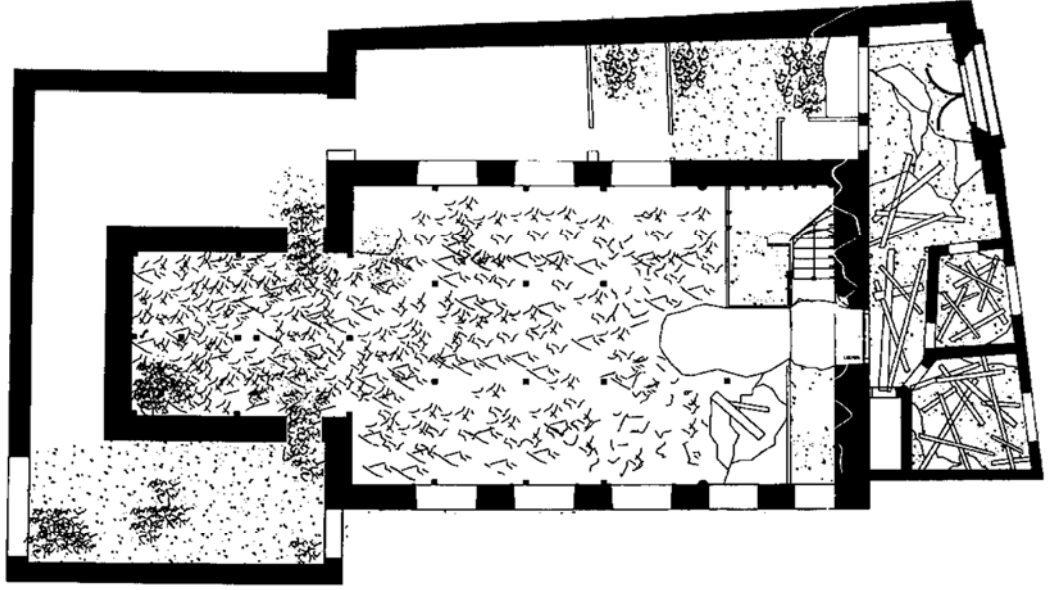
Şekil 5: Setbaşı Surp Asdvadzadzin Kilisesi zemin kat planı, röleve (çizim: Mim. Rahmi Dede).

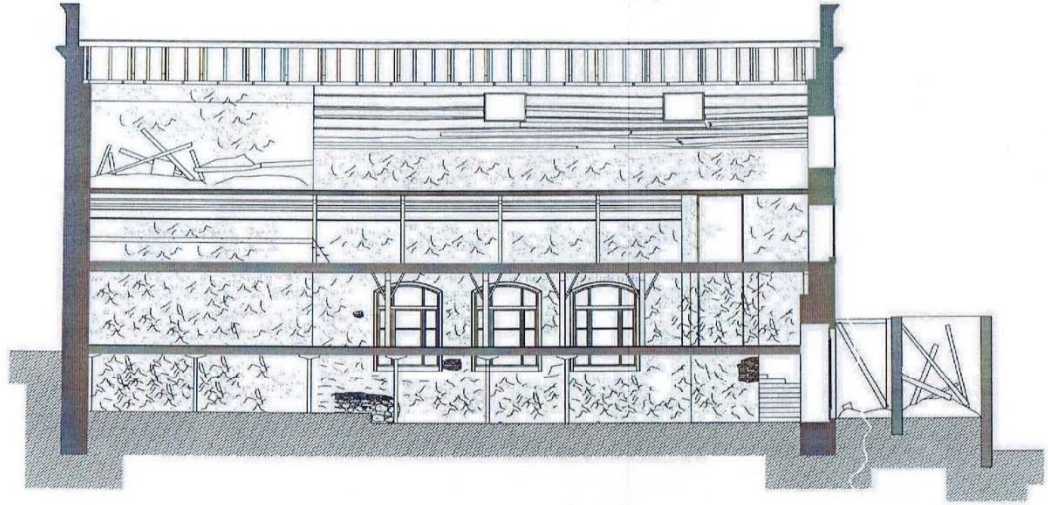
Şekil 6: Setbaşı Surp Asdvadzadzin Kilisesi doğu-batı kesiti, röleve (çizim: Mim. Rahmi Dede).

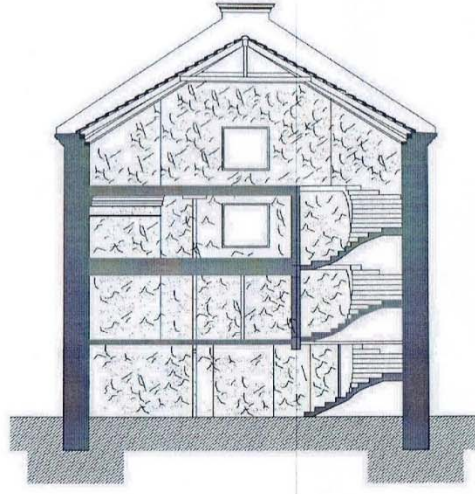
Şekil 7: Setbaşı Surp Asdvadzadzin Kilisesi kuzey-güney kesiti, röleve (çizim: Mim. Rahmi Dede).

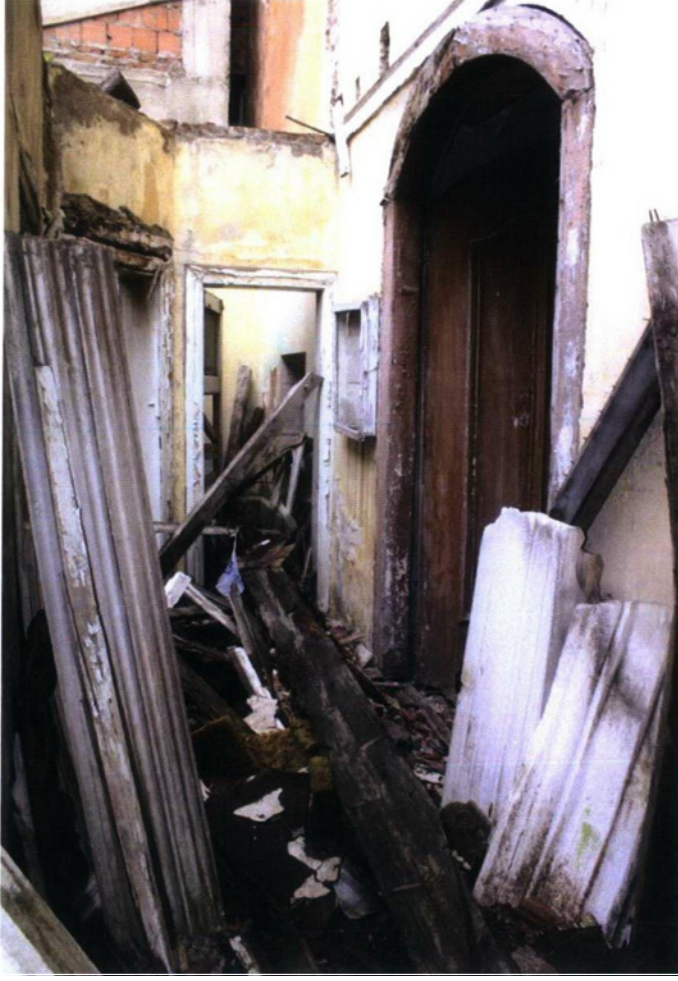
Şekil 8: Setbaşı Surp Asdvadzadzin Kilisesi giriş kapısı

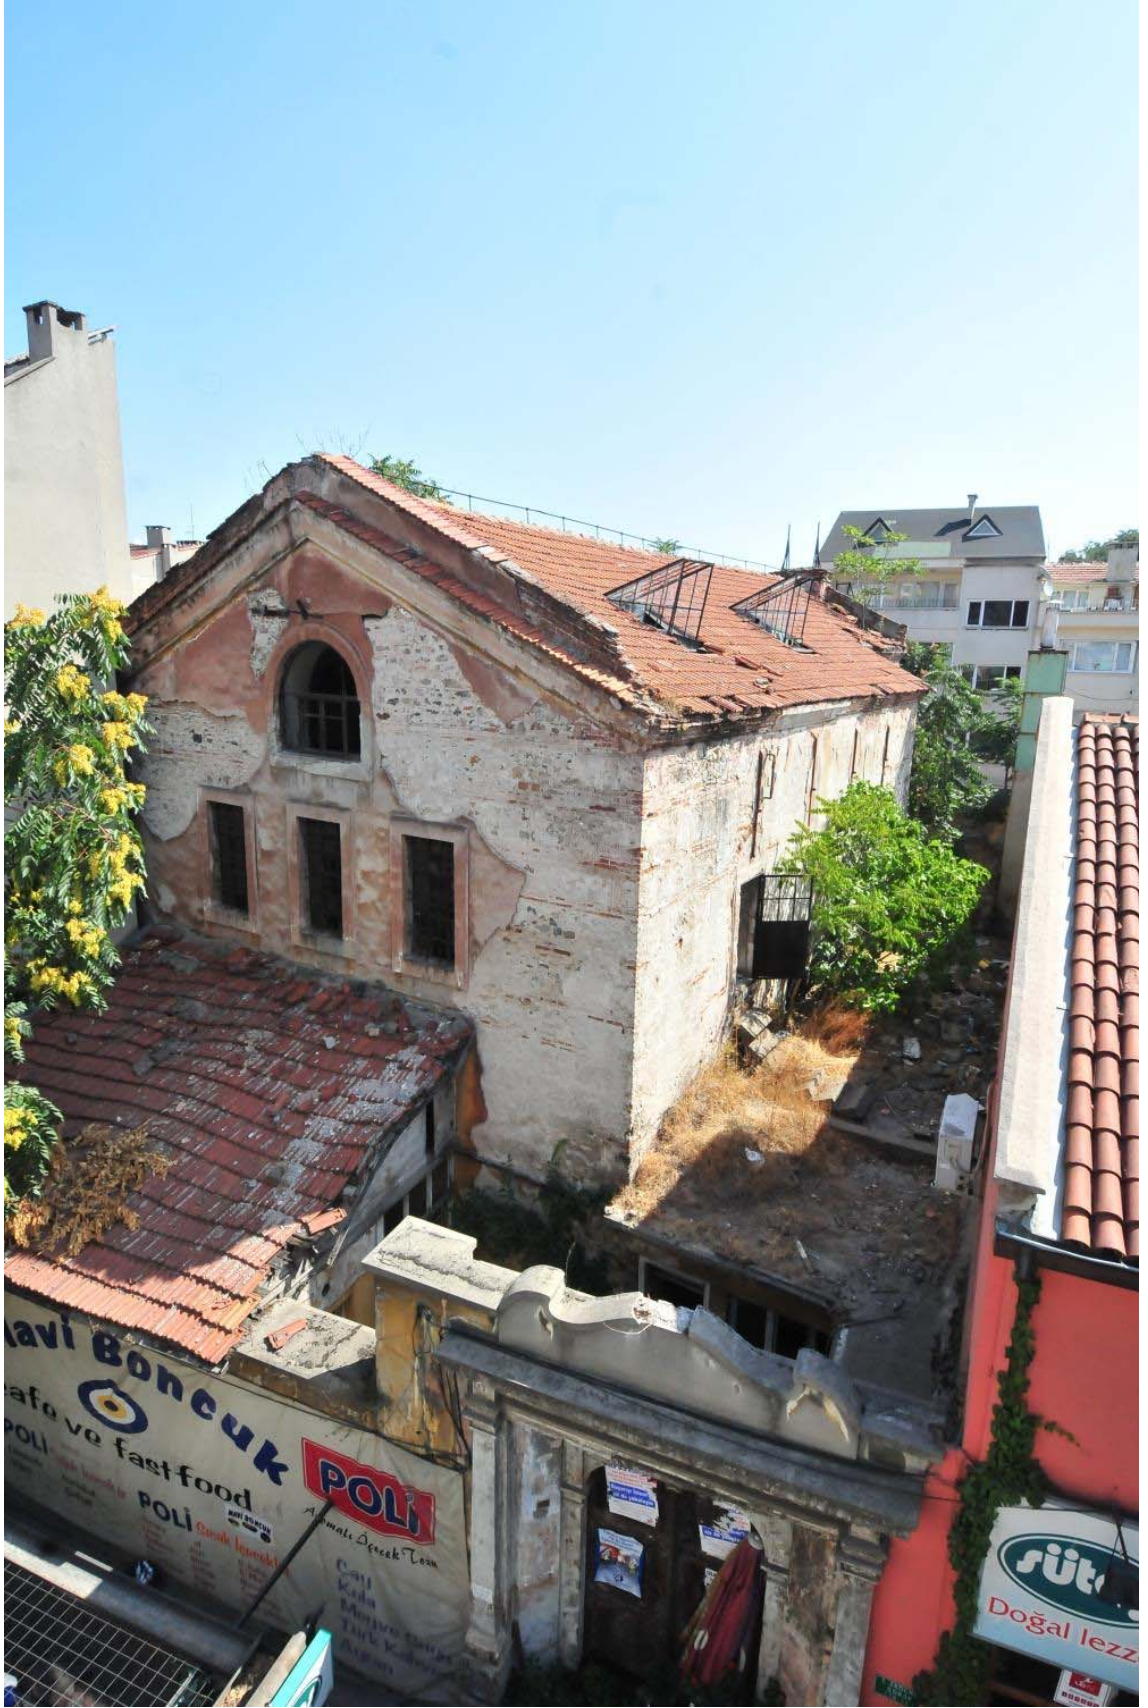
Şekil 9: Setbaşı Surp Asdvadzadzin Kilisesi'nin güneybatıdan görünüşü.

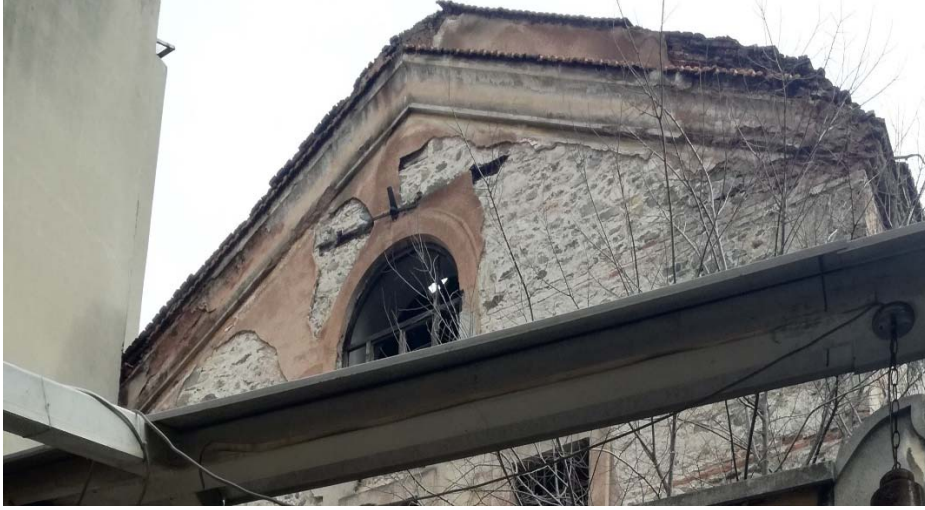
Şekil 10: Setbaşı Surp Asdvadzadzin Kilisesi batı alınlığı ve kemerli pencere.

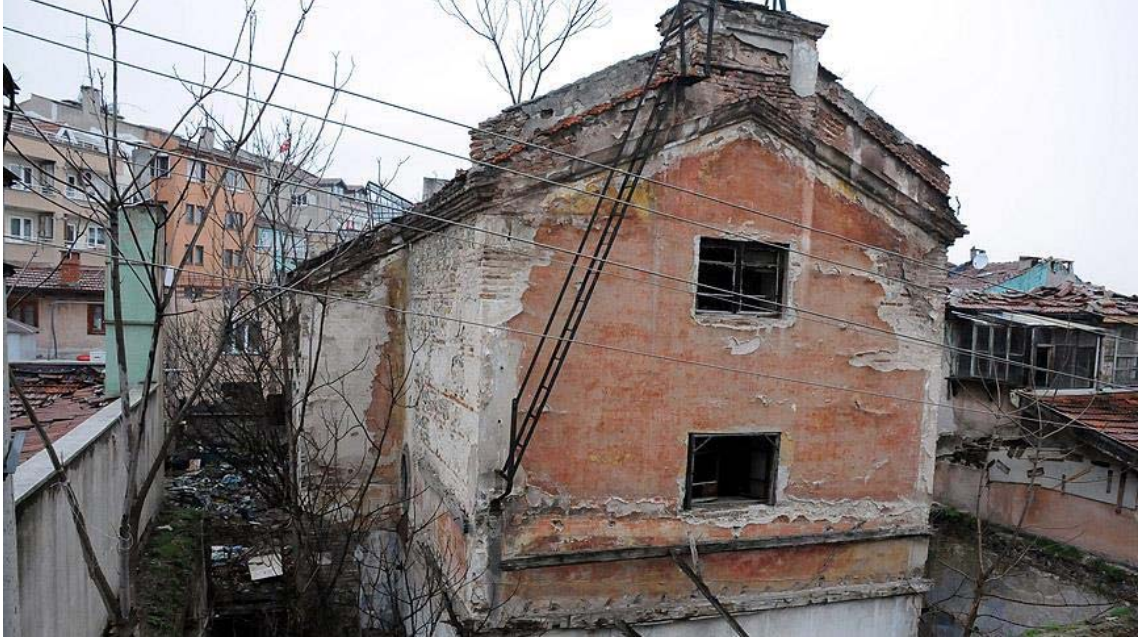
Şekil 11: Setbaşı Surp Asdvadzadzin Kilisesi'nin güneydoğudan görünüşü.

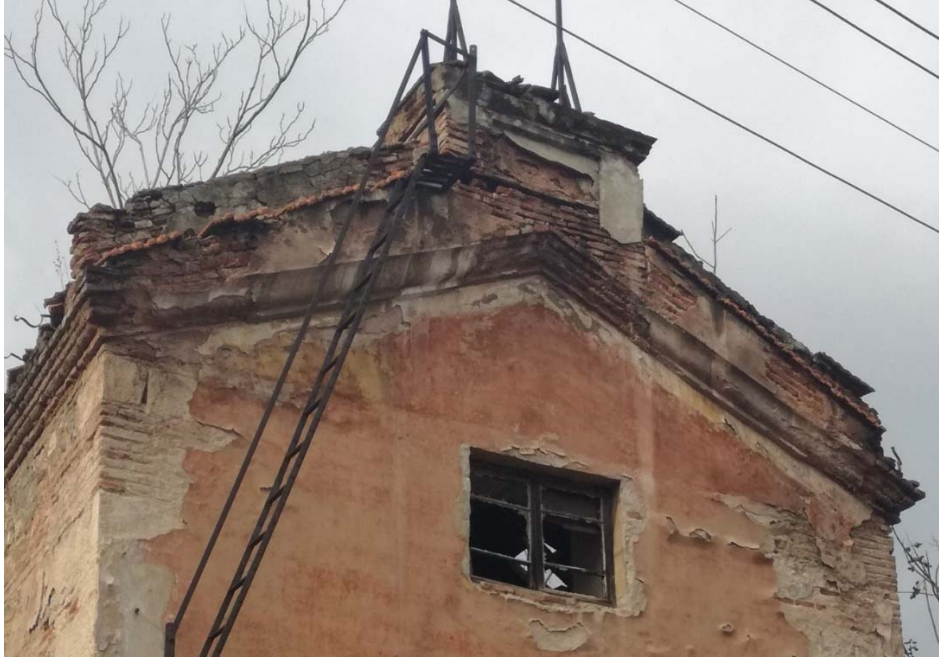
Şekil 12: Setbaşı Surp Asdvadzadzin Kilisesi çan kulesinin kalıntıları.

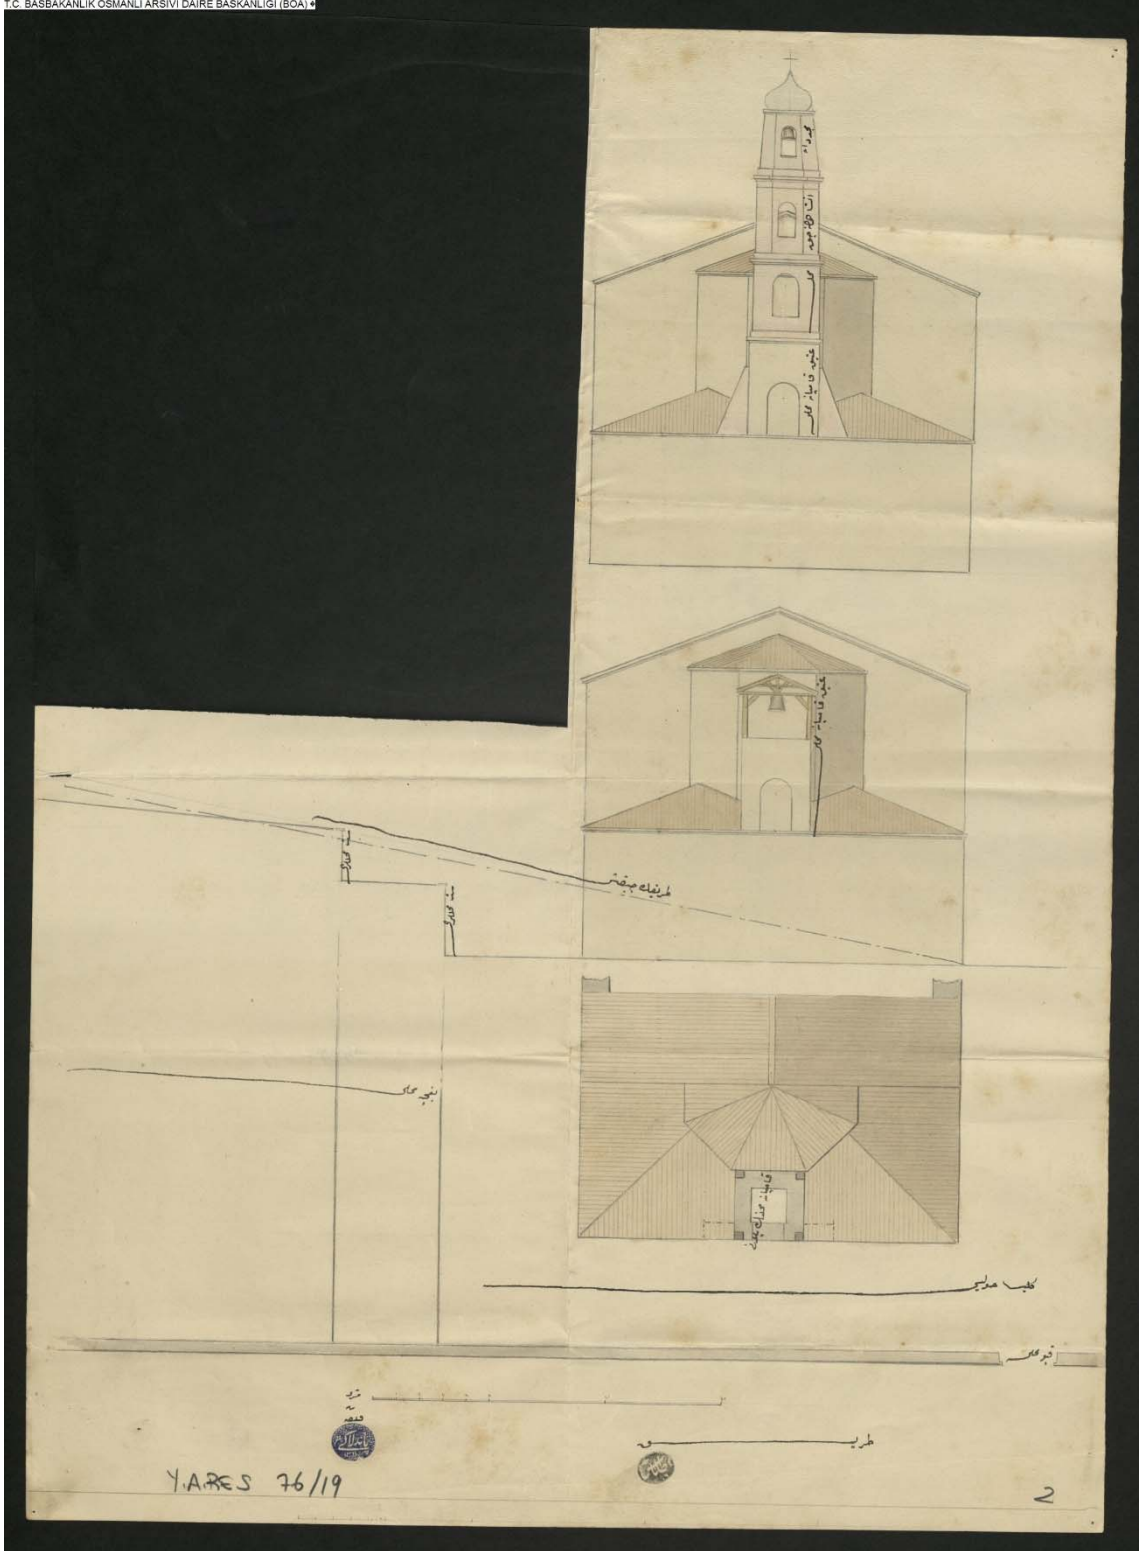
Şekil 13: Setbaşı Surp Asdvadzadzin Kilisesi çan kulesinin arşiv belgesindeki çizimi (Y. A.RES 76/19).

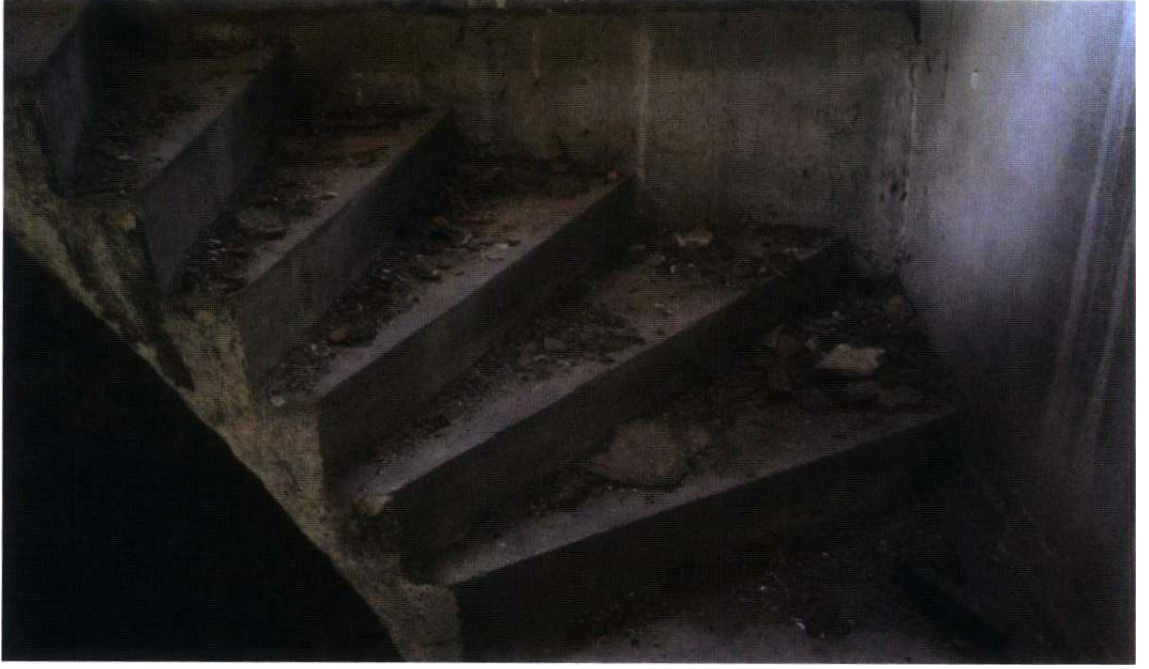
Şekil 17: Surp Asdvadzadzin Kilisesi'nin güneybatı köşesine sonradan eklenmiş merdiven.

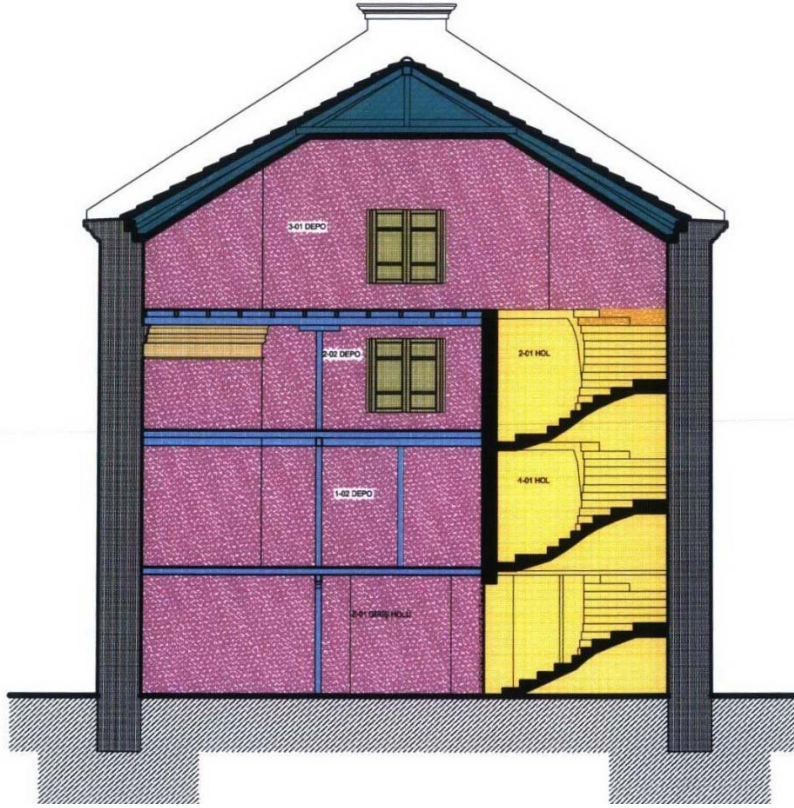
Şekil 18: Surp Asdvadzadzin Kilisesi batı-doğu kesiti, restorasyon önerisi (çizim: Mim. Rahmi Dede).

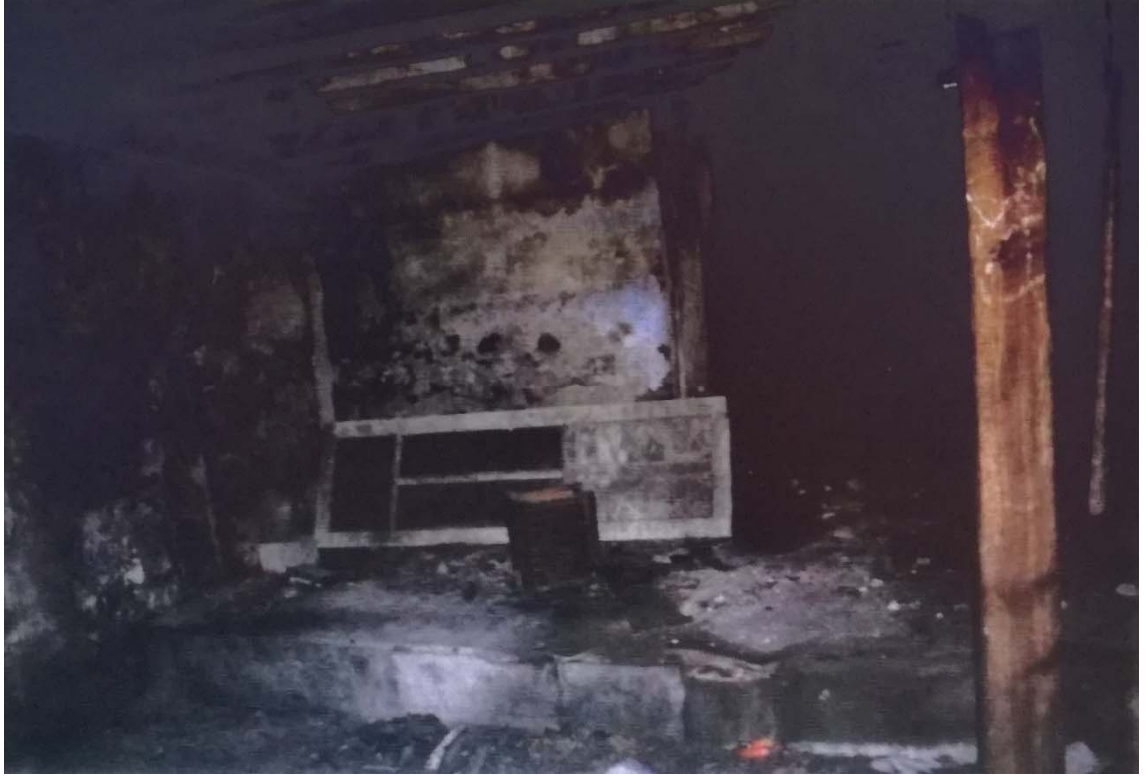
Şekil 19: Surp Asdvadzadzin Kilisesi. Naosdan bemaya bakış.

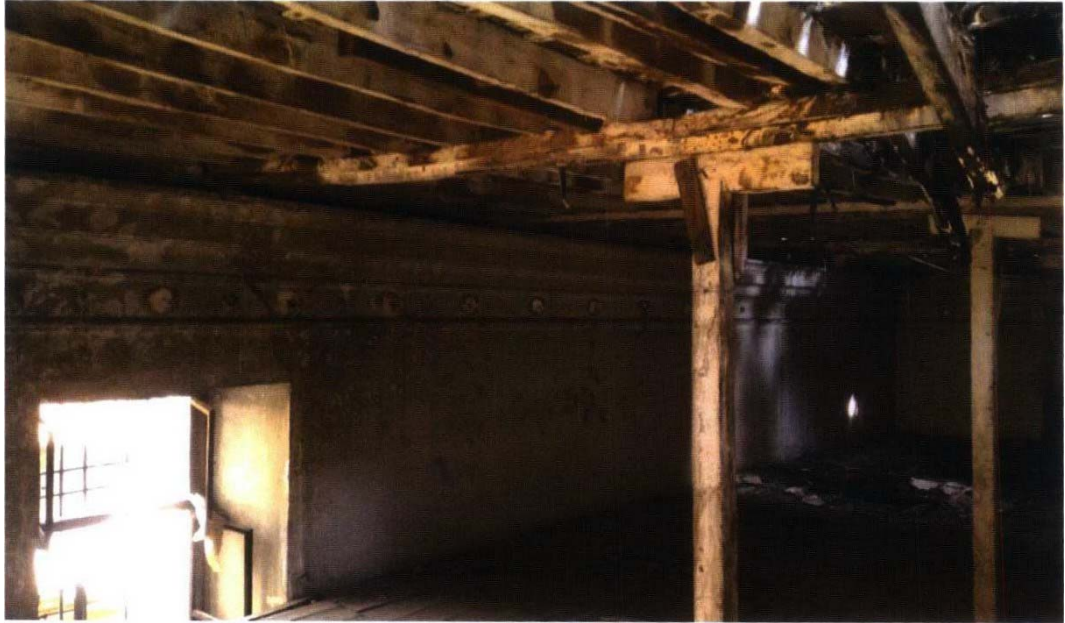
Şekil 20: Surp Asdvadzadzin Kilisesi zemin kat döşemesi ve birinci kat tavanı.

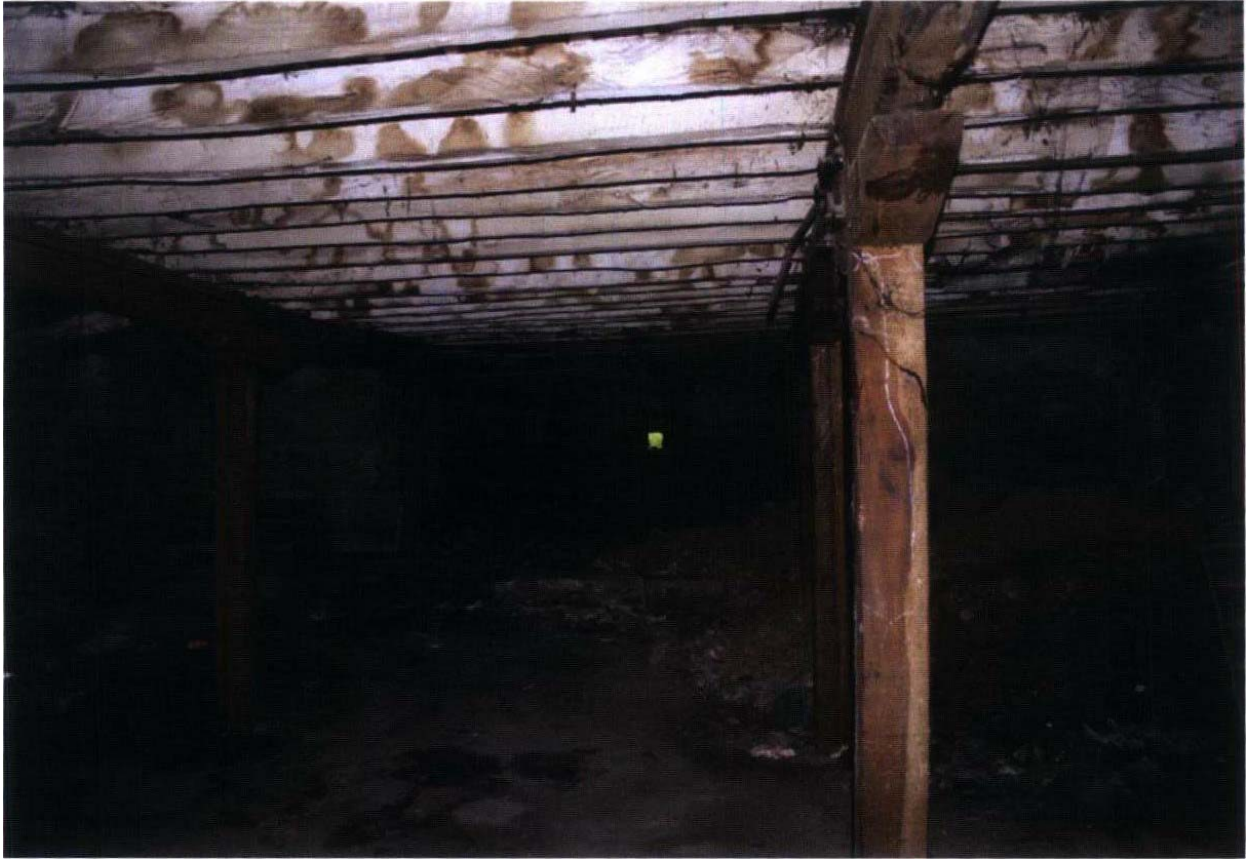
Şekil 21: Surp Asdvadzadzin Kilisesi birinci kat tavanı.

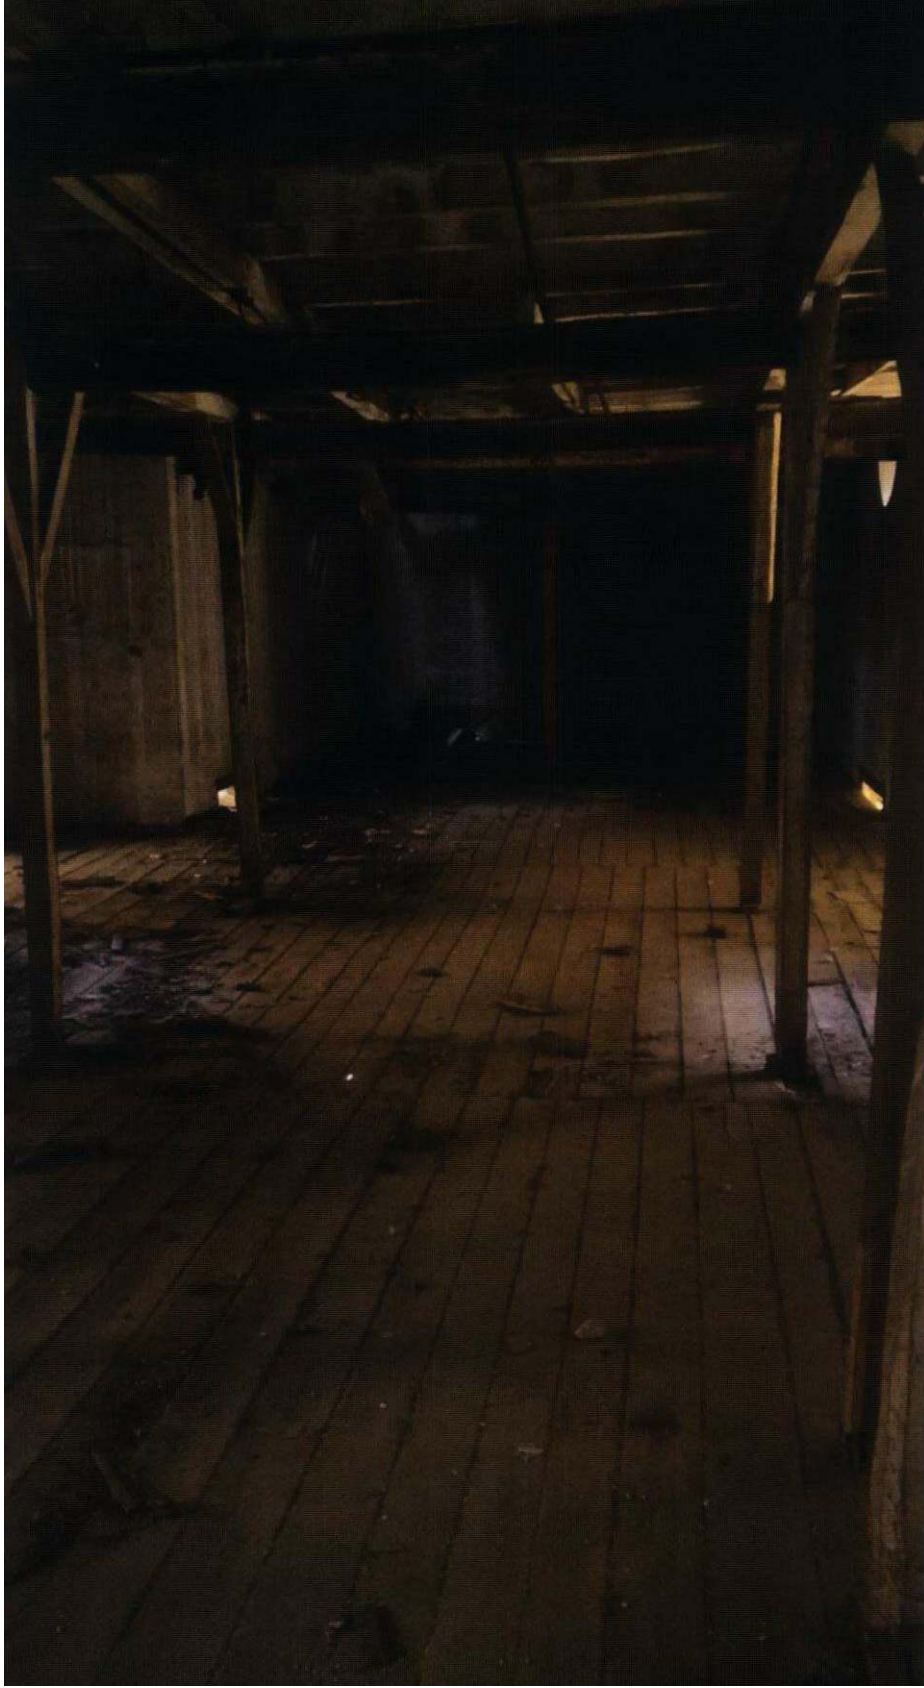
Şekil 22: Surp Asdvadzadzin Kilisesi ikinci kat döşemesi tavanı.

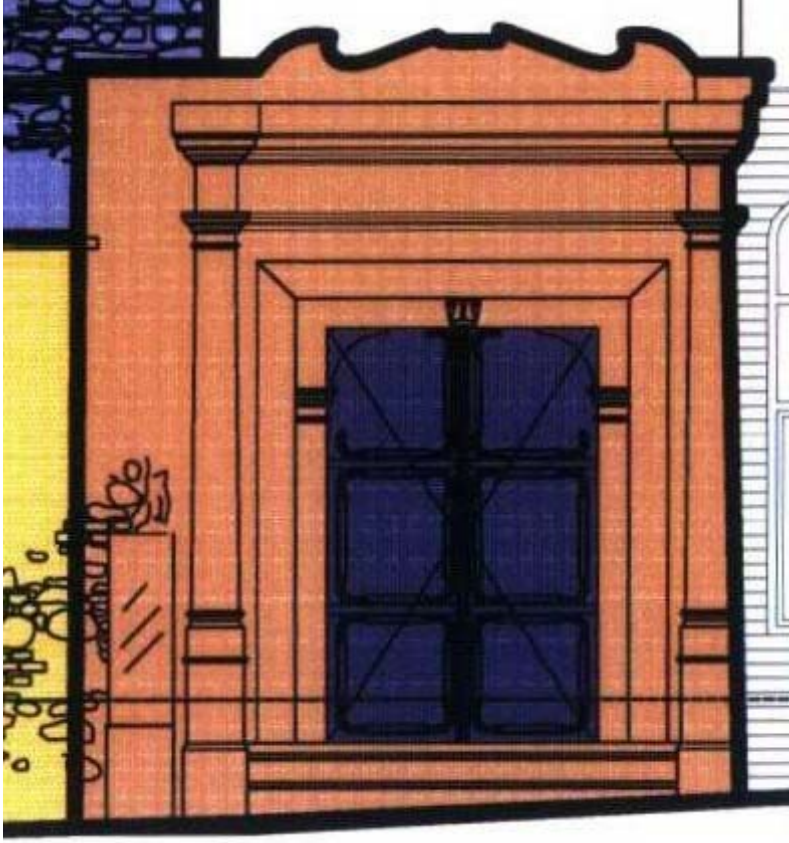
Şekil 26: Surp Asdvadzadzin Kilisesi avlu kapısı, restorasyon projesi (çizim: Mim. Rahmi Dede).

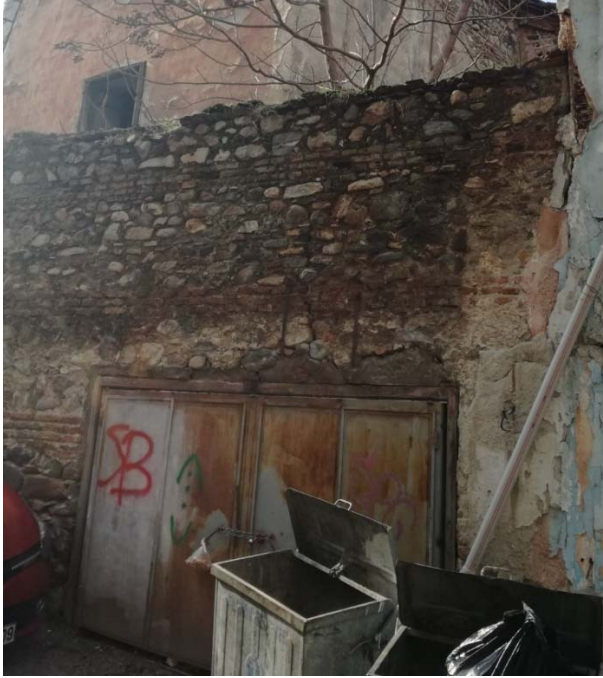
Şekil 33: Surp Asdvadzadzin Kilisesi'nin avlu duvarı ile kilise arasındaki ek yapının kapısı.

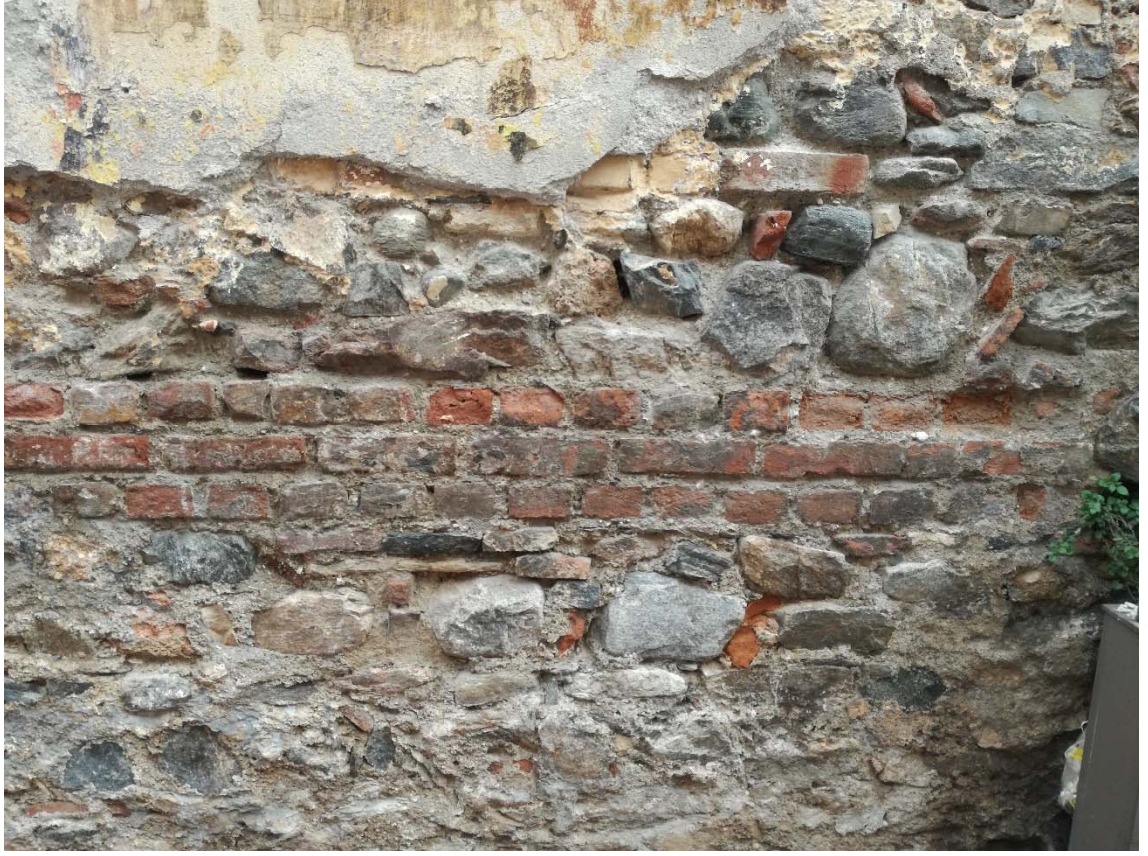
Şekil 34: Surp Asdvadzadzin Kilisesi'nin avlu batı duvarı, detay.

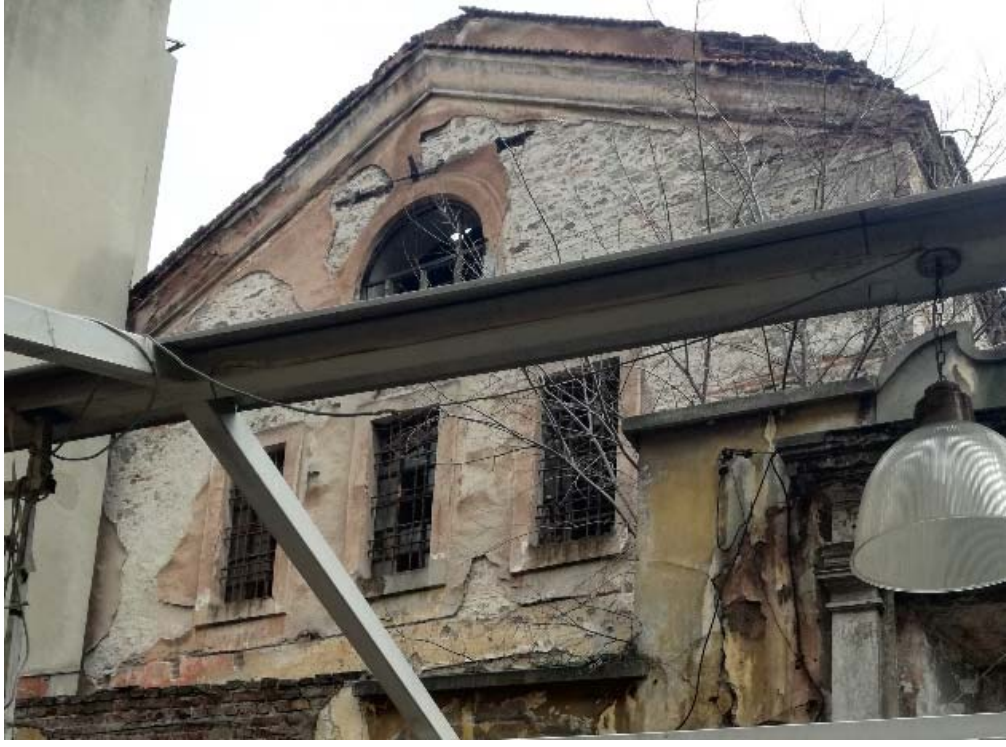
Şekil 35: Surp Asdvadzadzin Kilisesi'nin batı cephe pencereleri.

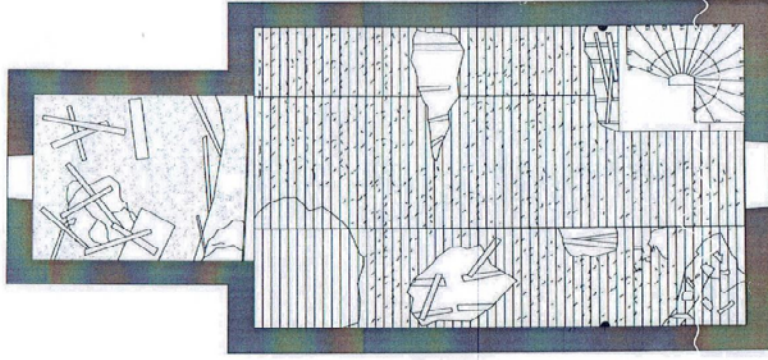
Şekil 37: Surp Asdvadzadzin Kilisesi çatı rölevesi (çizim: Mim. Rahmi Dede)

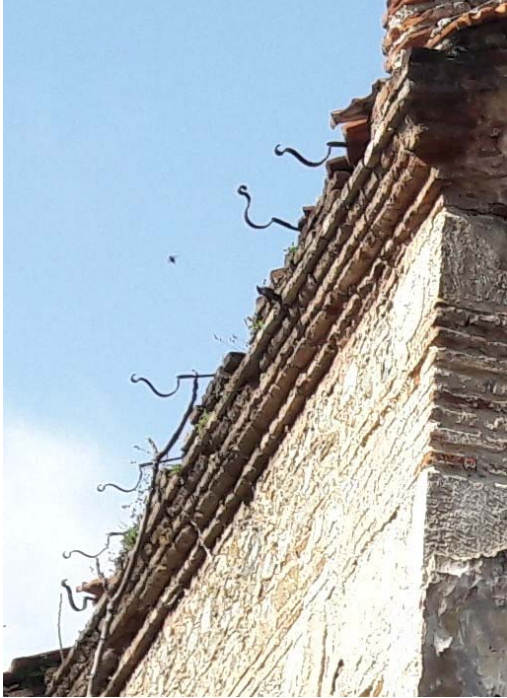
Şekil 38: Surp Asdvadzadzin Kilisesi güney duvarı korniş.

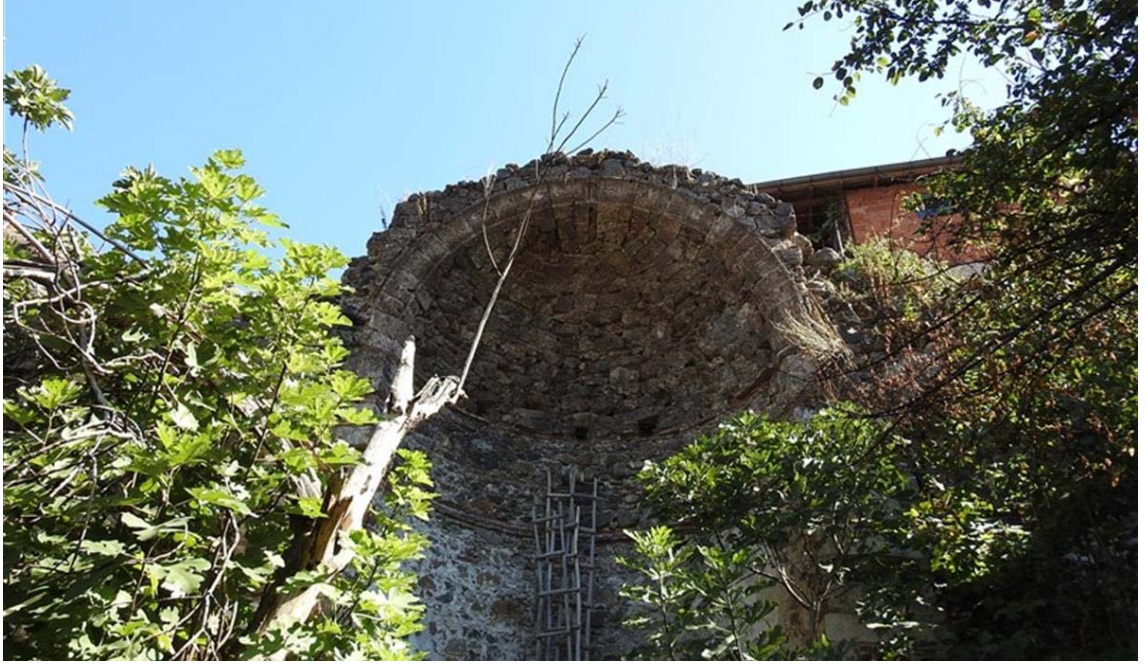
Şekil 41: Yenigürle Ermeni Kilisesi'nin naosdan apsisin görünüşü ([www.kulturportali.gov.tr](http://www.kulturportali.gov.tr)).

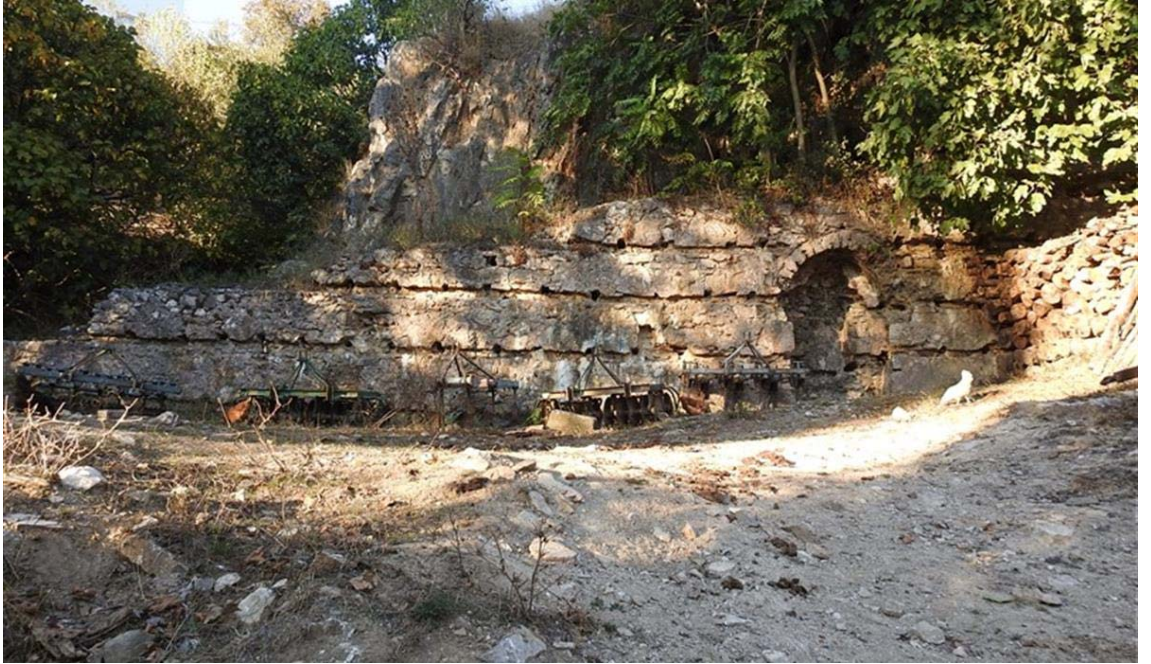
Şekil 46: Benli Surp Agop Mintzpına Kilisesi apsis kalıntısı ([www.kulturportali.gov.tr](http://www.kulturportali.gov.tr)).

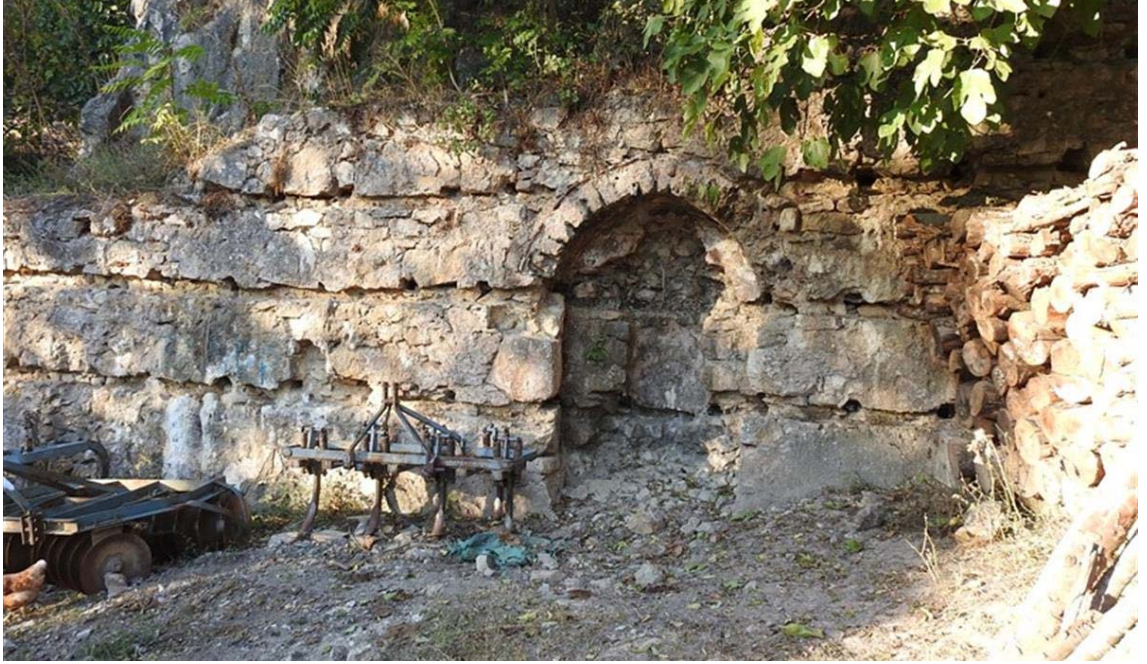
Şekil 47: Benli Surp Agop Mintzpına Kilisesi doğu duvarında bulunan niş  
([www.kulturportali.gov.tr](http://www.kulturportali.gov.tr)).

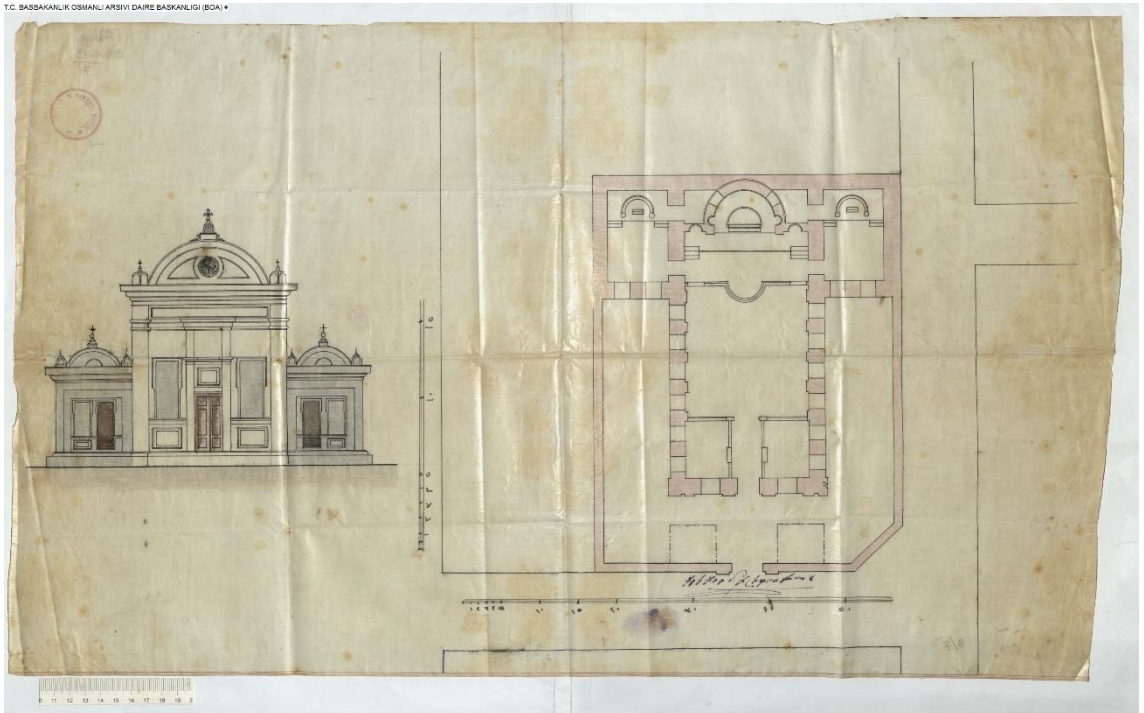
Şekil 51: Çengiler Surp Anardzad Kilisesi'nin kapı görünüşü ve planı (İ.AZN 2/7).

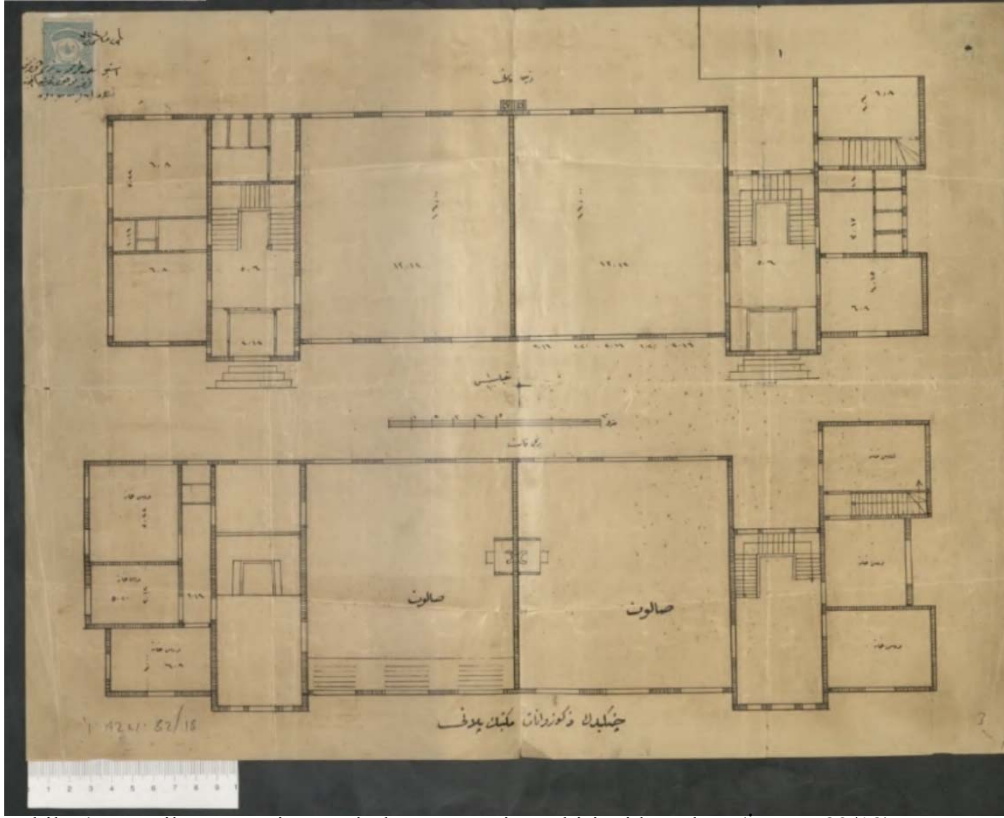
Şekil 54: Çengeller Ermeni Kız Okulu'nun zemin ve birinci kat planı (İ.AZN 82/18).

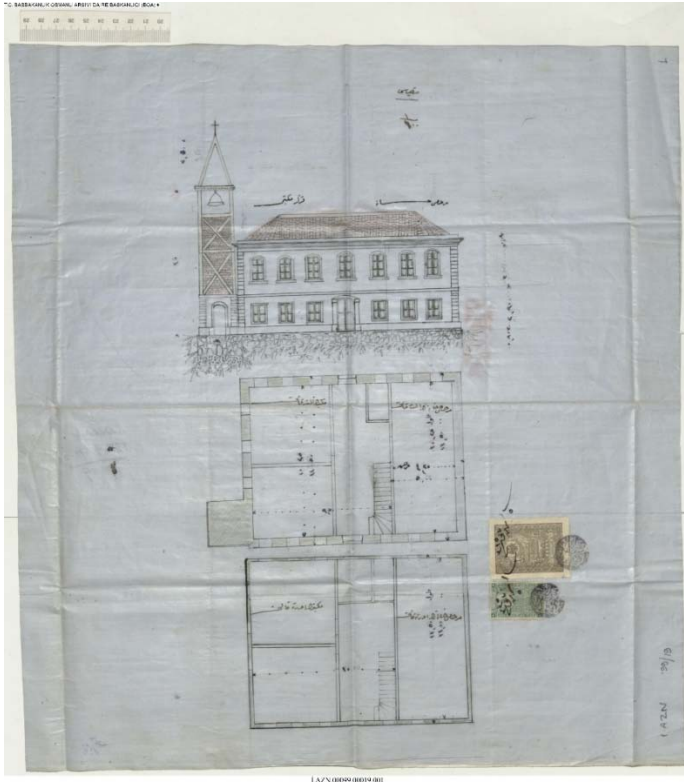
Şekil 55: Mihaliç Ermeni Kız Okulu 1'in ön cephesinin görünüşü ve zemin kat planı (İ.AZN 99/19).

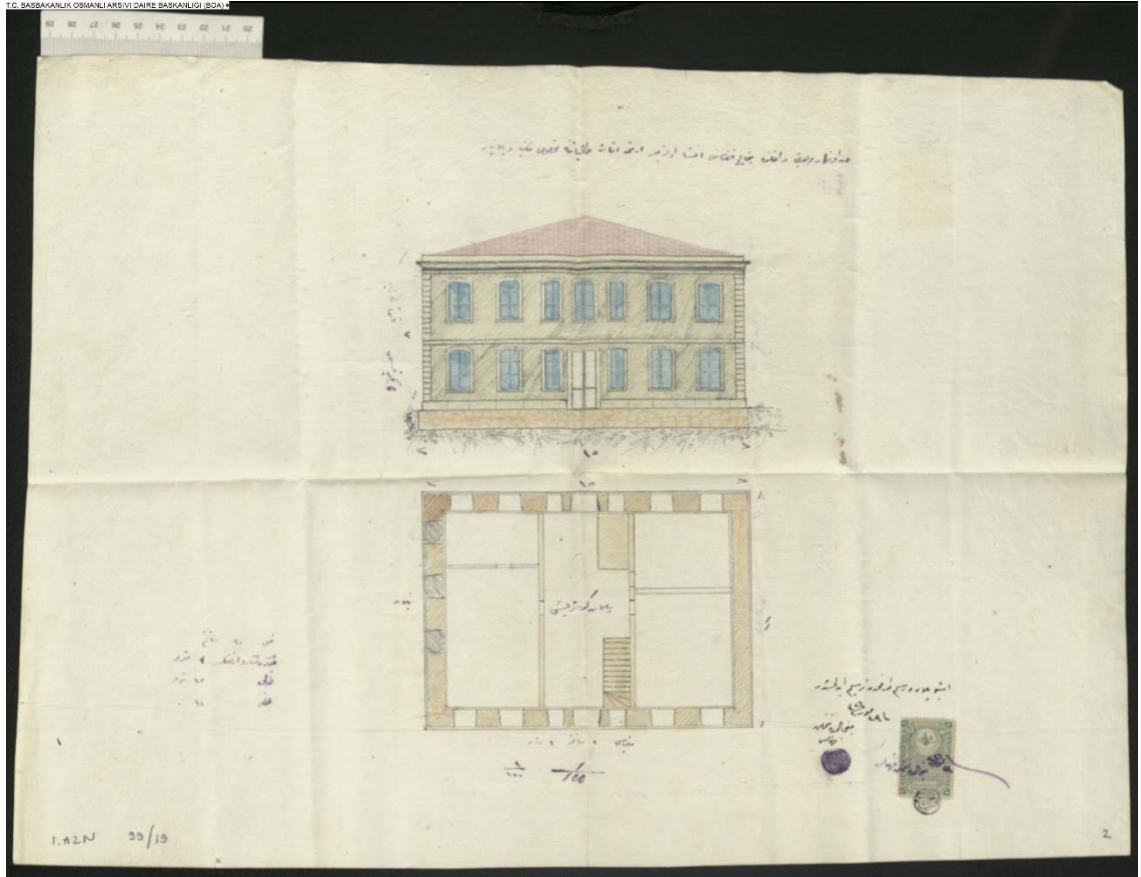
Şekil 56: Mihaliç Ermeni Kız Okulu 2'nin ön cephesinin görünüşü ve zemin kat planı (İ.AZN 99/19)
