**MARDİN KENTİ İBADET YAPILARINDA MALZEME  
KULLANIMI VE SORUNLARI ÜZERİNE BİR  
ARAŞTIRMA**

YÜKSEK LİSANS TEZİ  
YAPI BİLGİSİ ANABİLİM DALI

BURSA – 2018

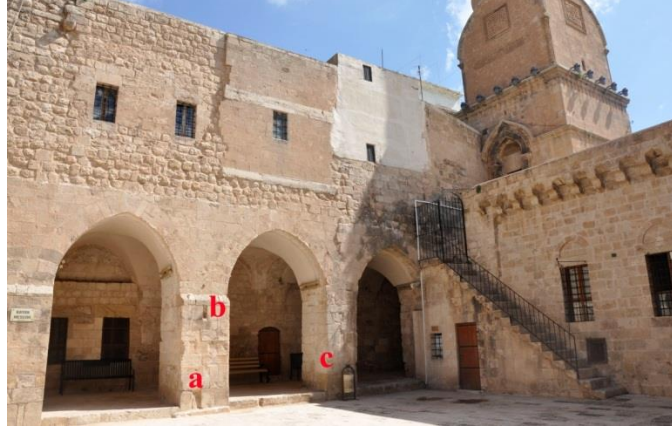
Ulu Camii'nde ayaklarda yüzey kaybı, boşluk –delik oluşumu, kısmi oyuklanmalar ve renk değişimi görülmektedir (Şekil 4.14, Şekil 4.15, Şekil 4.16). Camii'nde sütun kullanımına rastlanmamıştır.

Şekil 4.14. Ulu Camii'nde ayaktaki bozulmalar

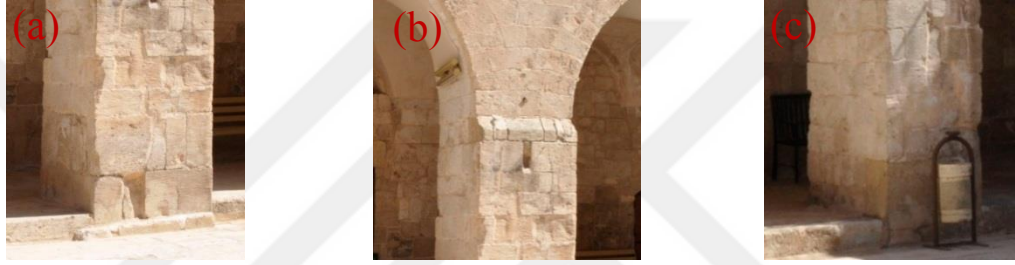
Şekil 4.15. Yüzey kaybı(a), boşluk-delik(b), renk değişimi(c)

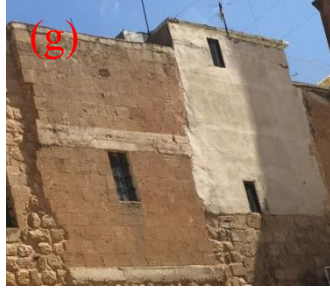
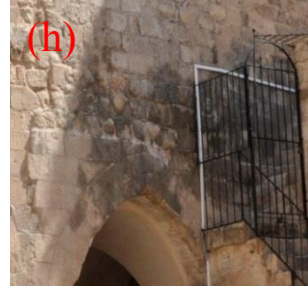
Şekil 4.20. Hatalı onarım (çimento kullanımı)(g), renk değişimi(h)

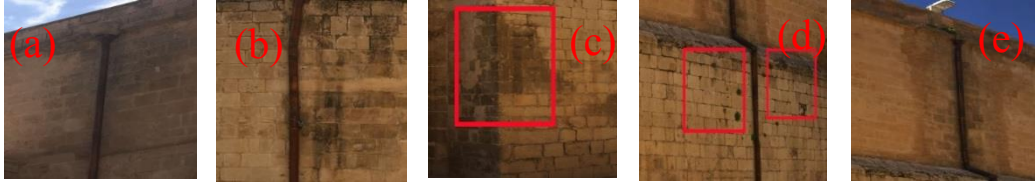
Şekil 4.22. Renk değişimi(a), yüzey kirliliği(b), renk değişimi(c), bitkilenme(d), renk değişimi(e)

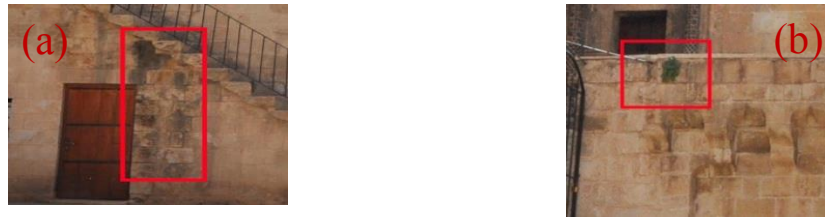
Şekil 4.28. Yüzey kirliliği(a), bitki oluşumu(b)

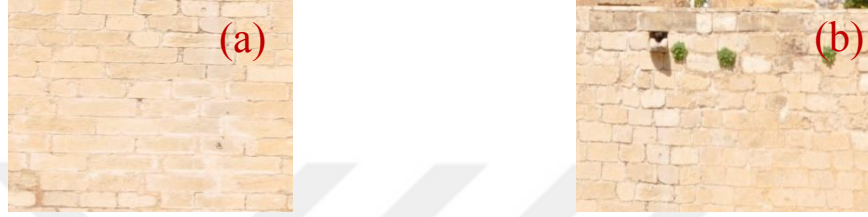
Şekil 4.30. Çiçeklenme(a), bitki oluşumu(b)

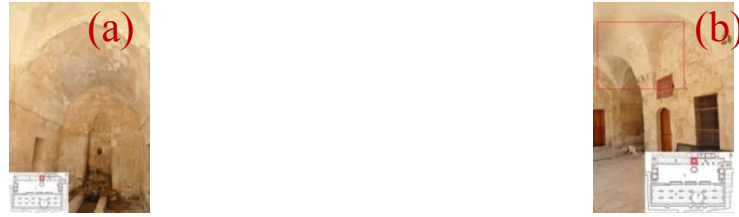
3 numaralı mekândaki sivri tonozda çiçeklenme, renk değişimi görülmektedir. Çapraz tonozda çiçeklenme mevcuttur (Şekil 4.34). Düz döşemelerde insan kaynaklı aşınma, nem ve güneş ışınlarının verdiği zarar sonucu taş malzemede renk değişimi mevcuttur Kubbede bitki oluşumu görülmektedir (Şekil 4.35).

**Şekil 4.34.** 3 numaralı mekânda sivri tonozda çiçeklenme(a), renk değişimi3 numaralı mekânda çapraz tonozda çiçeklenme(b)

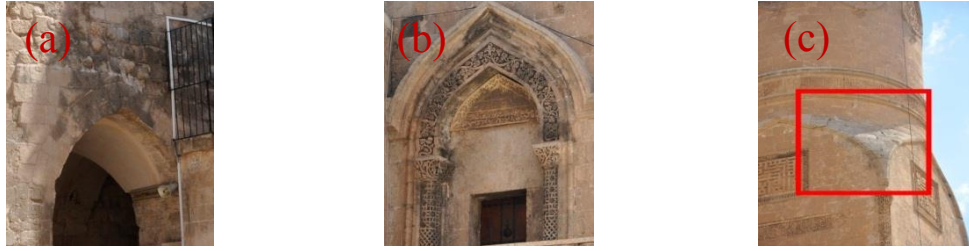
Yapının ana avlusuna bakan kuzey cephesinde revaklı mekânlar kemerlerden oluşturulmuştur. Aynı zamanda caminin iç mekânında da açıklık geçmek amacıyla pek çok kemer kullanımı görülmektedir. Yapıda sivri kemer ve yuvarlak kemer kullanımına rastlanmaktadır. Kemerlerde kabuk oluşumu ve renk değişimi mevcuttur (Şekil 4.45)

Şekil 4.45. Renk değişimi(a), kabuk ol.(b), renk değişimi(c)

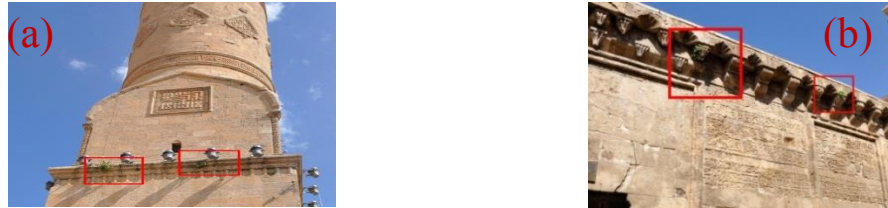
Silmelerde bitki oluşumu, çörtende yüzey kaybı mevcuttur (Şekil 4.46, Şekil 4.47). Örtüye geçiş elemanı olan pandantif, Türk üçgeni, tromp gibi elemanlarda bozulmaya rastlanmamıştır. Yardımcı ahşap elemanlar; korkuluklar ve kaplamalar olarak tanımlanmıştır. Ahşap korkuluk ve kaplamalar iç mekânda mevcuttur. 2010 yılında restore edilen camide bu bozulmalar tespit edilememektedir.

Şekil 4.46. Silmede bitki oluşumu(a), silmede bitki oluşumu(b)

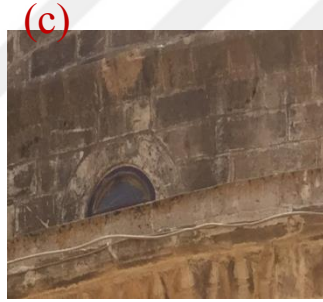
Şekil 4.59. Renk değişimi(c), renk değişimi ve çimento kullanımı(d)

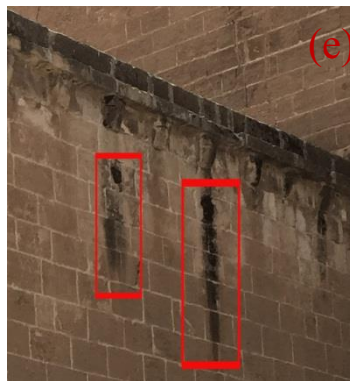
Şekil 4.60. Yüzey kirliliği(e)

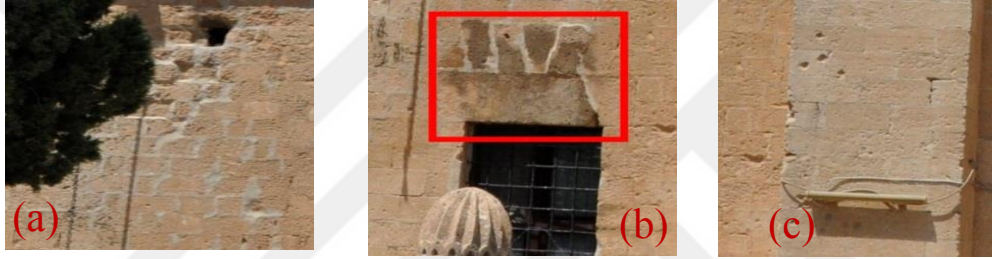
Şekil 4.62. Çimento kullanımı(a), renk değişimi, çimento kullanımı(b), oyuklanma(c)

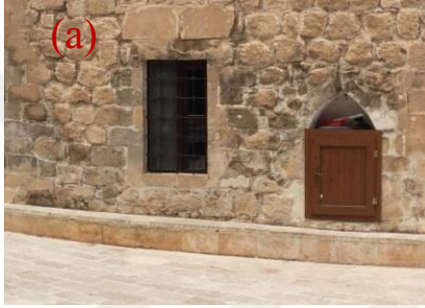
**Şekil 4.66.** Renk değişimi, çimento kullanımı(a),yosunlaşma(b)

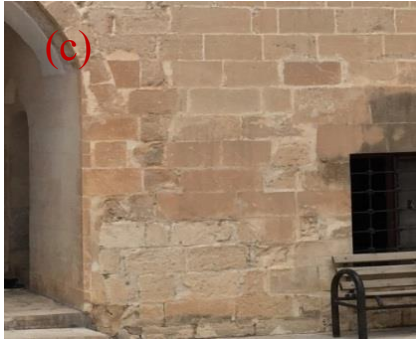
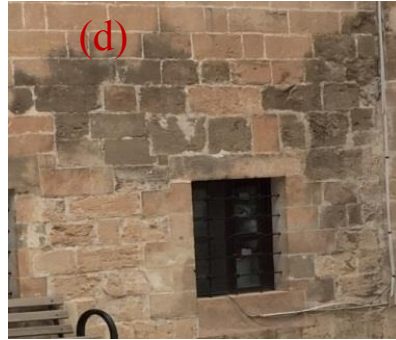
**Şekil 4.67.** Çimento kullanımı(c), renk değişimi ve çimento kullanımı(d)

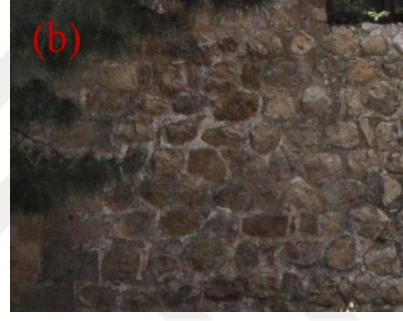
**Şekil 4.69.** Renk değişimi(a), renk değişimi, çimento kullanımı(b)

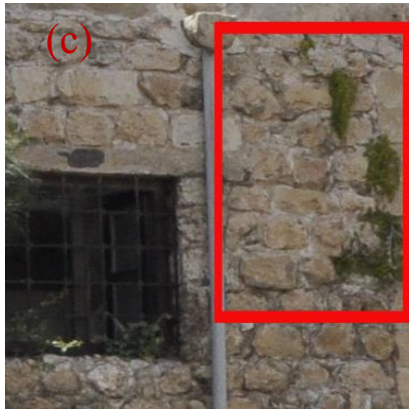
**Şekil 4.70.** Bitki oluşumu(c), hatalı onarım(d)

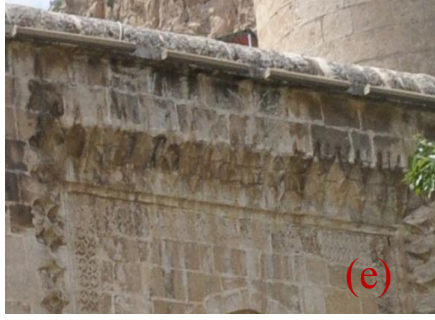
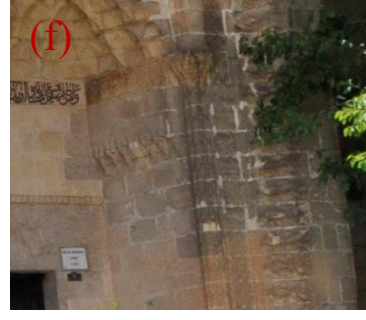
Şekil 4.71. Renk değişimi(e), renk değişimi ve çimento kullanımı(f)

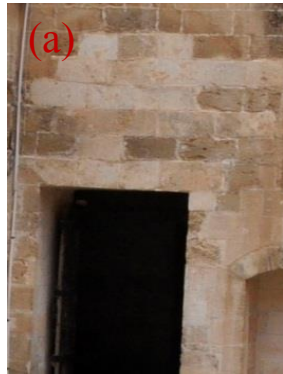
Şekil 4.73. Hatalı onarım(a),yüzey kirliliği(b)

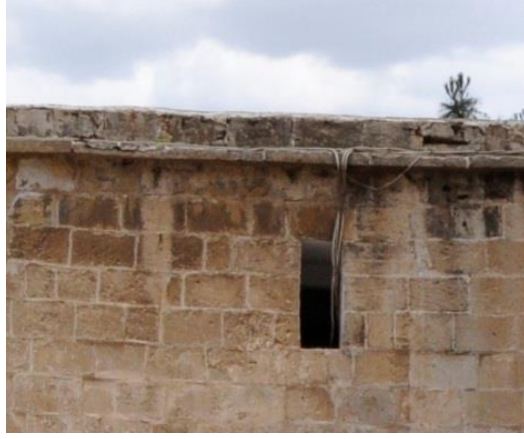
Şekil 4.74. Çimento kullanımı, Renk değişimi

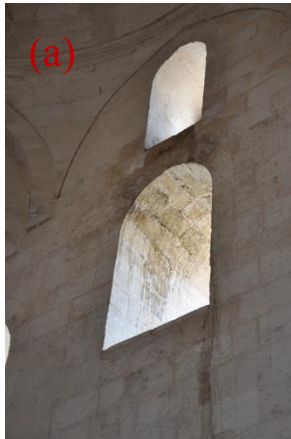
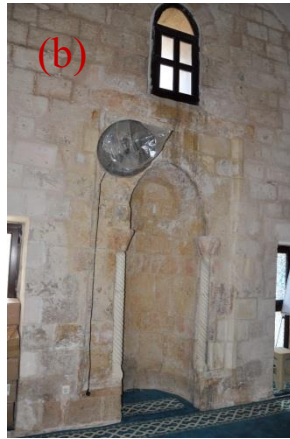
Şekil 4.76. Renk değişimi(a), renk değişimi(b), oyuklanma (c)

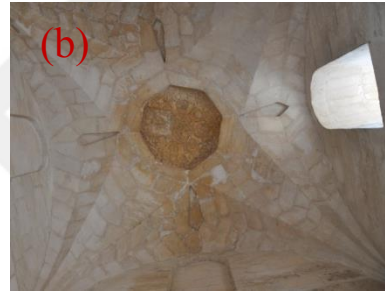
Şekil 4.81. 5 numaralı mekânda sivri tonozda hatalı onarım(a), 8 numaralı mekânda yıldız tonozda çiçeklenme, renk deęiřimi(b)

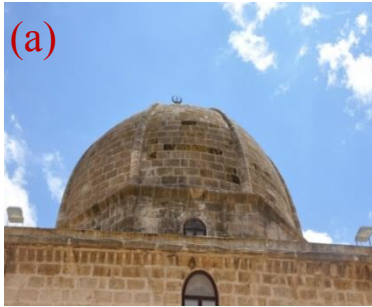
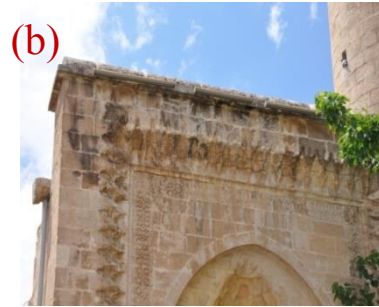
Yardımcı taş elemanlar; şebekeler, silmeler, çörttenler, bacalar, örtüye geçiş elemanları olarak tanımlanmıştır. Şebekelere rastlanmamıştır. Silmelerde yüzey kirliliği, çiçeklenme, bitki oluşumu mevcuttur (Şekil 4.90, Şekil 4.91). Örtüye geçiş elemanı olan pandantif, Türk üçgeni, tromp gibi elemanlarda bozulmaya rastlanmamıştır. Yardımcı ahşap elemanlar; korkuluklar ve kaplamalar olarak tanımlanmıştır. Ahşap korkuluk ve kaplamalar iç mekânda mevcuttur. 2006 yılında restore edilen camide korkuluk ve kaplamalarda bozulmalar bulunmamaktadır.

**Şekil 4.90.** Silmede yüzey kirliliği(a), mukarnaslarda yüzey kirliliği(b)

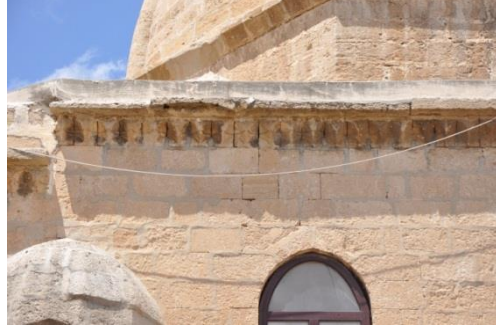
**řekil 4.91.** Mukarnaslarda renk deęiřimi

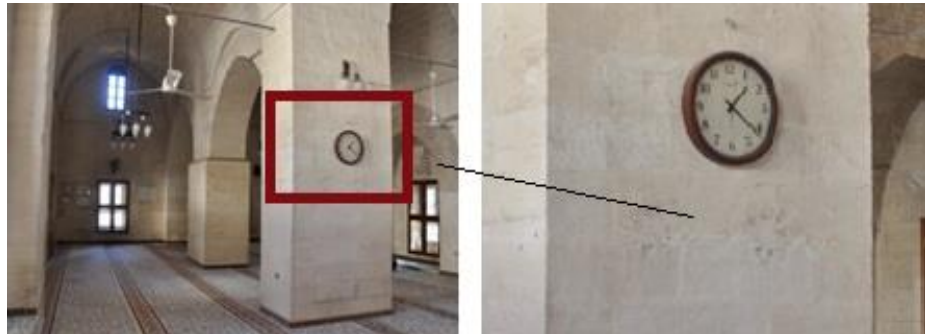
İç mekânda ayaklarda kısmî oyuklanmalar görülmektedir (Şekil 4.106).

Şekil 4.106. Latifiye Camii’nde ayakta oyuklanma

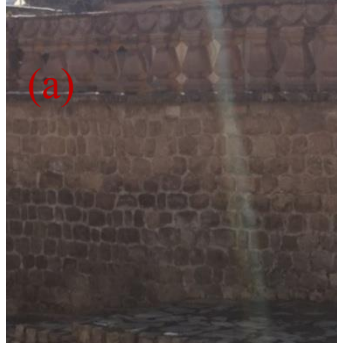
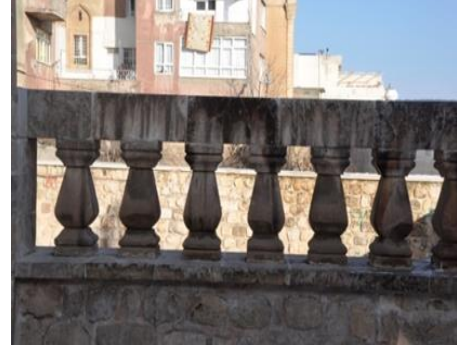
Şekil 4.109. Renk deęişimi(a), Kabuk oluşumu(b)

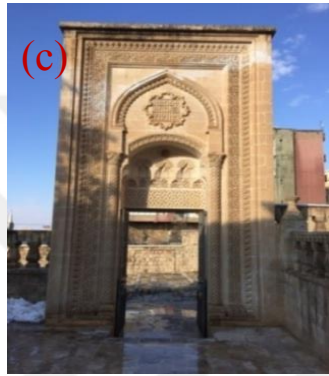
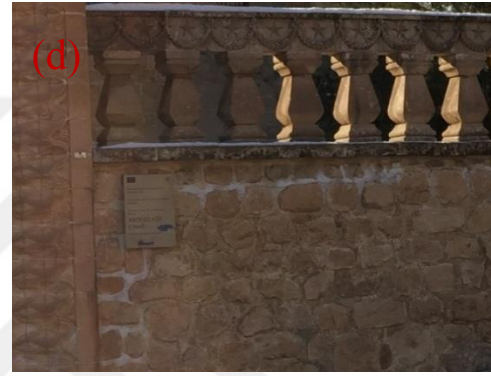
Şekil 4.110. Çiçeklenme(c), Çiçeklenme(d)

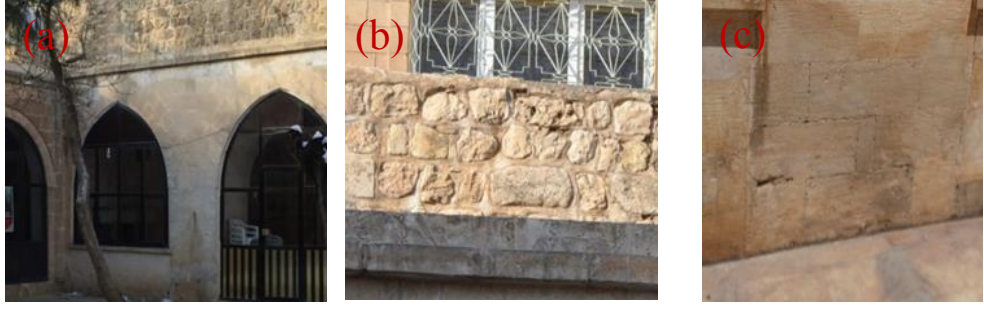
Şekil 4.112. Çiçeklenme(a), Boşluk-delik(b), Derz boşalması(c)

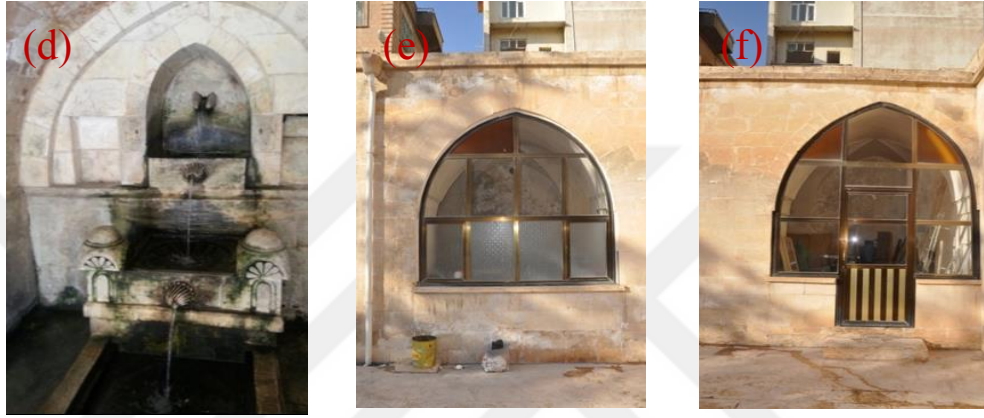
Şekil 4.113. Yosunlanma, renk değişimi(d), çiçeklenme- renk değişimi(e), yosunlanma- renk değişimi(f)

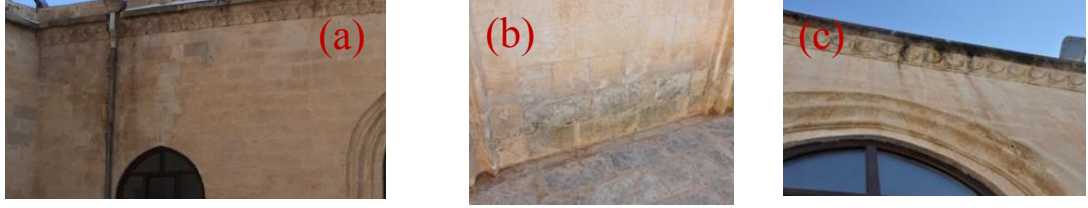
Şekil 4.115. Çiçeklenme ve renk değişikliği (a), oyuklanma(b), yüzey kirliliği(c)

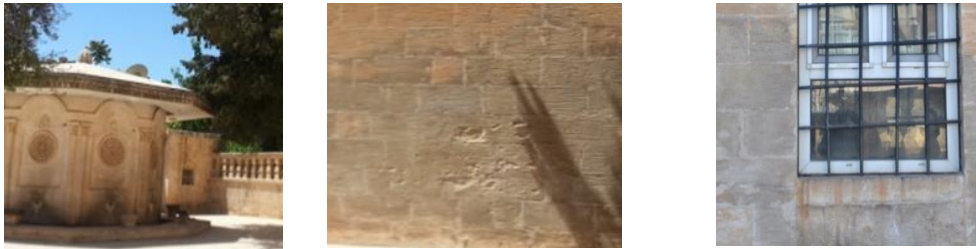
Şekil 4.118. Renk değişimi(a), oyuklanma(b), pas lekesi(c)

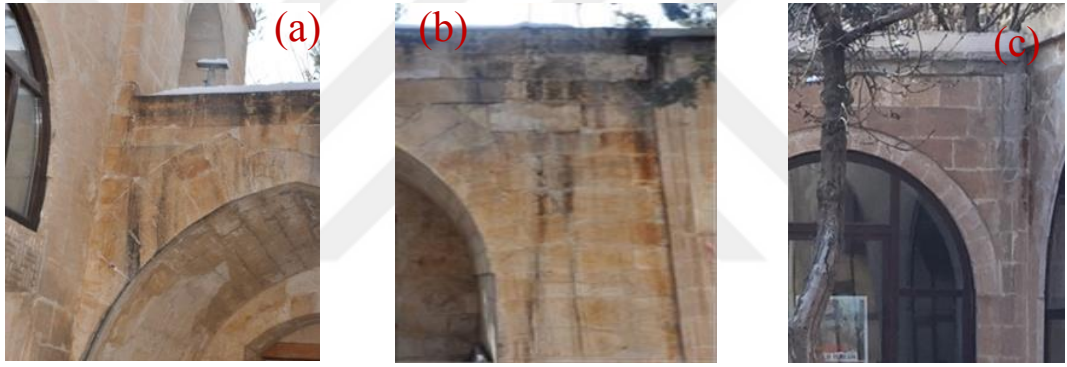
Şekil 4.126. Yüzey Kirliliği ve renk değişimi(a), renk değişimi(b), renk değişimi(c)

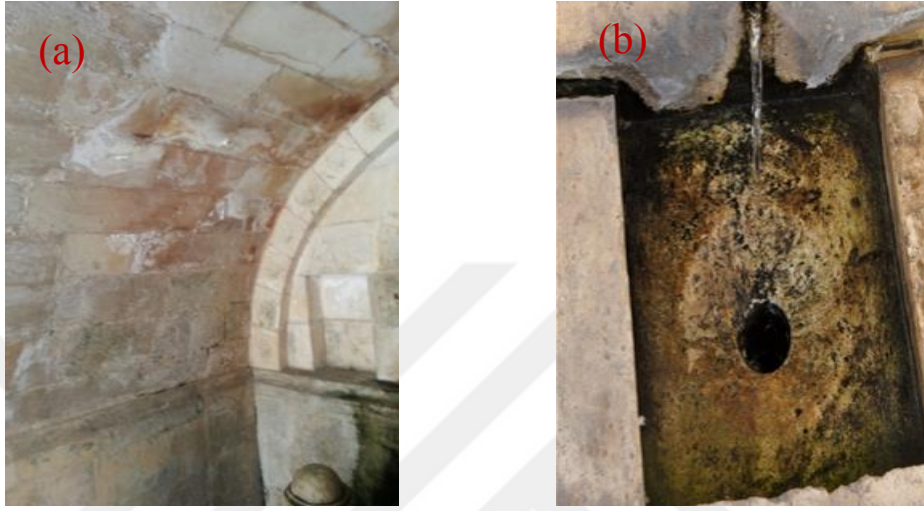
Düz döşemelerde nem etkisiyle yosun oluşumu, insan kaynaklı aşınma, nem ve güneş ışınlarının verdiği zarar sonucu taş malzemede renk değişimi mevcuttur. Sivri tonozlarda kavlanma, çiçeklenme mevcuttur. Kubbeye hava kirliliği sonucu kabuk oluşumu, nem kaynaklı yosun oluşumu, nem ve güneş ışınları kaynaklı renk değişimi görülmektedir(Şekil 4.130, Şekil 4.131, Şekil 4.132, Şekil 4.133).

**Şekil 4.130.** Selsebil tonozunda çiçeklenme(a) ve renk değişimi, selsebilin havuzunda yosunlaşma(b)

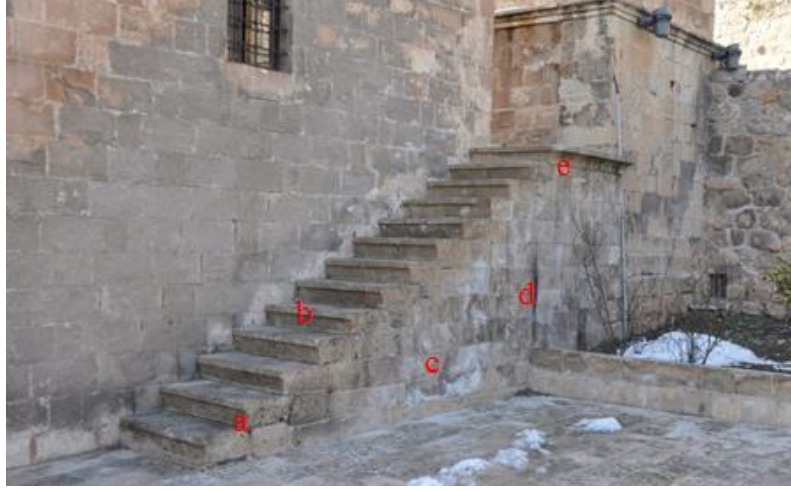
**Şekil 4.136.** Oyuklanma(a),Aşınma(b),Çiçeklenme(c),Yüzey kirliliği(d),Yosunlaşma(e)

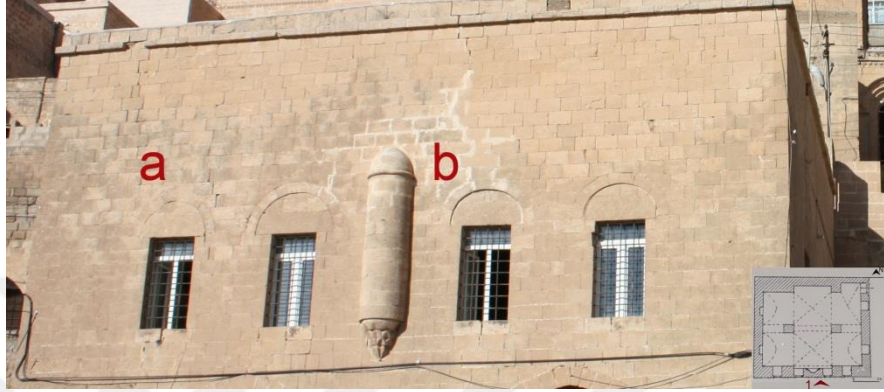
Şekil 4.153. 1 numaralı cephede bozulmalar

Yapıda duvarlarda kesme taş kullanımı görülmektedir. Duvarlarda derz boşalması, renk değişimi ve çimento kullanımından kaynaklı hatalı onarımlar mevcuttur (Şekil 4.153, Şekil 4.154, Şekil 4.155).

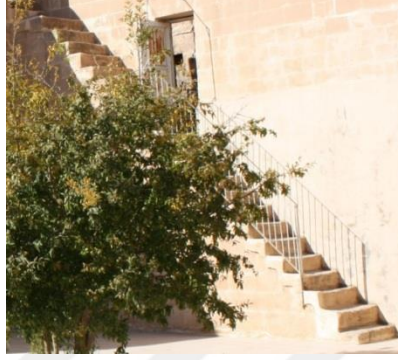
Merdivenler düzgün kesme taş malzeme ile yapılmıştır. Merdivenlerde aşınma mevcuttur(Şekil 4.158).

Şekil 4.158. Merdivende aşınma

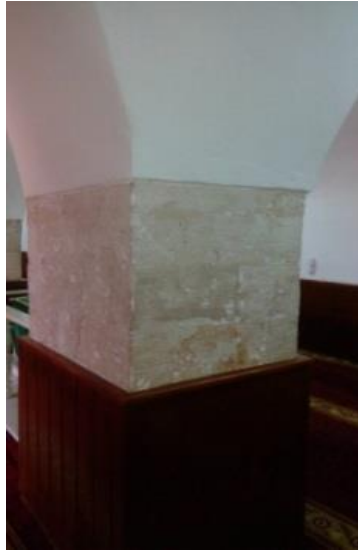
Şeyh Çabuk Camii'nde ayaklarda çimento kullanımından kaynaklı hatalı onarımlar görülmektedir (Şekil 4.170).

Şekil 4.170. Ayakta hatalı onarım

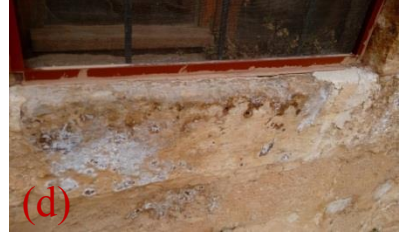
Şekil 4.173. Yüzey kaybı(c), boşluk-delik oluşumu ve pas lekesi(d)

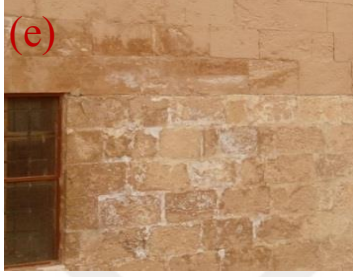
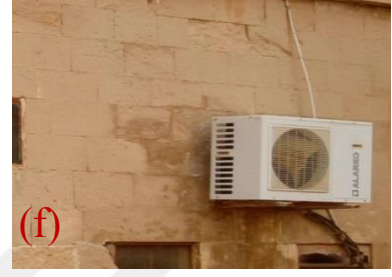
Şekil 4.174. Hatalı onarım(e), yüzey kaybı ve renk değişimi(f)

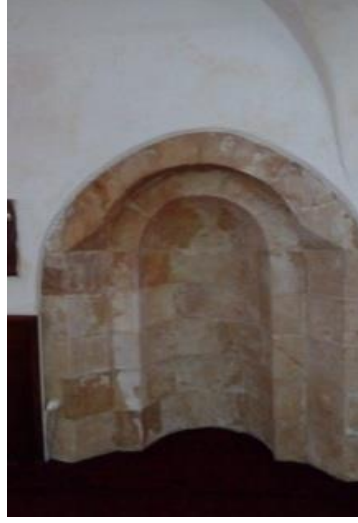
**Şekil 4.177.** İç mekânda mihrapta hatalı onarım

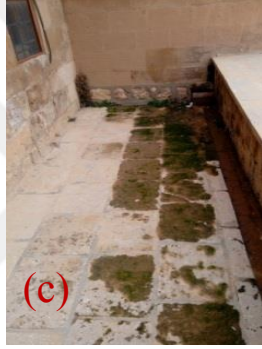
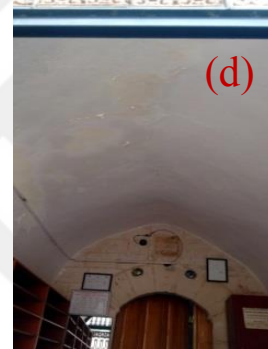
Düz döşeme olan avluda (1 numaralı mekân) bitki ve yosun oluşumuna rastlanmıştır (Şekil 4.180)

**Şekil 4.180.** 1 numaralı mekânda bitki ve yosun oluşumu (a), 4 numaralı mekânda sivri tonozda harç dökülmesi (b)

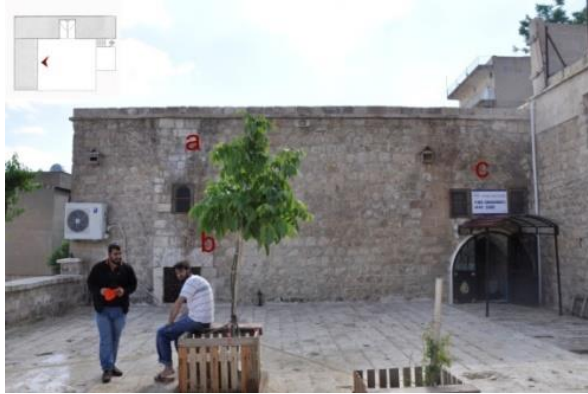
Yapıda duvarlarda kesme ve yonu taş kullanımı görülmektedir. Bahçe duvarları moloz taştır. Duvarlarda yüzey kaybı, derz boşalması, yüzey kirliliği, pas lekesi, renk değişimi ve çimento kullanımından kaynaklı hatalı onarımlar mevcuttur(Şekil 4.192, Şekil 4.193, Şekil 4.194, Şekil 4.195, Şekil 4.196, Şekil 4.197).

Şekil 4.192. 1 numaralı cephede bozulmalar

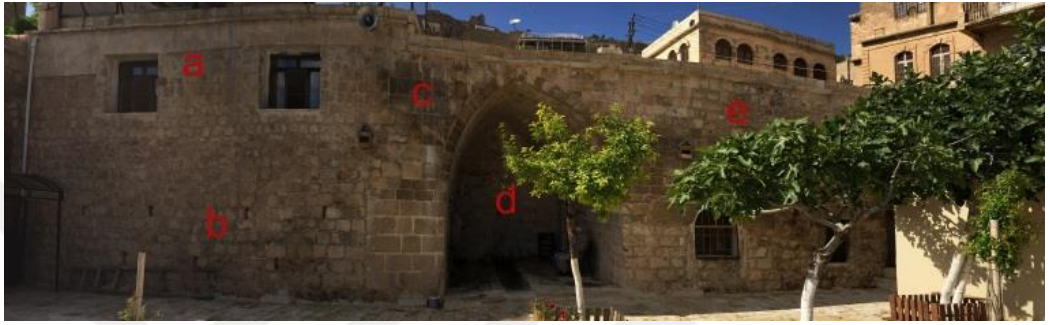
Şekil 4.194.2 numaralı cephede bozulmalar

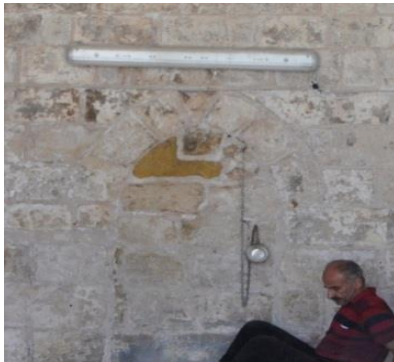
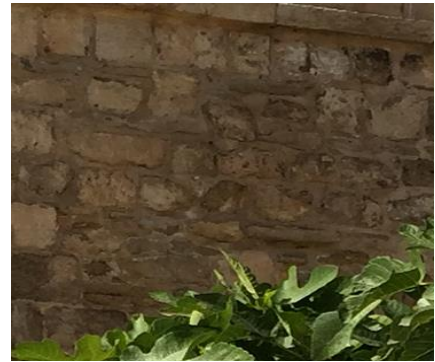
Şekil 4.196. Hatalı onarım(d), hatalı onarım(e)

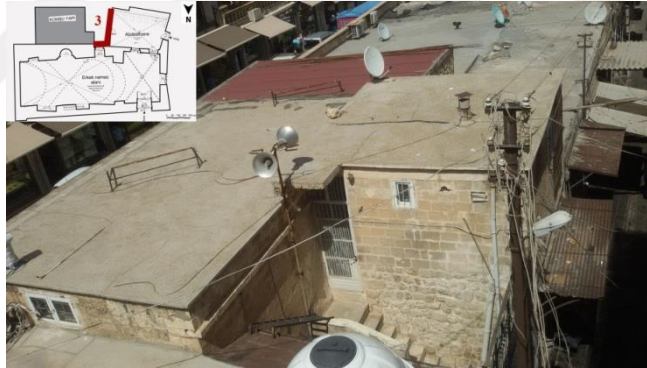
Pamuk Cami güney cephesi (3 numaralı cephe) özgün halini yitirmiş haldedir(Şekil 4.214).

**Şekil 4.214.** Pamuk Cami güney cephesi (3 numaralı cephe)

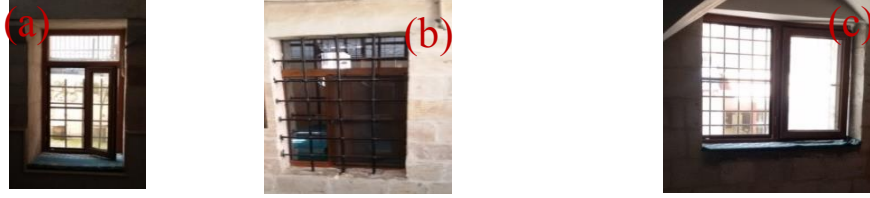
1-2-3 numaralı pencereler birinci tip ,4 numaralı pencere ikinci tiptir. Pencereler özgün olmayıp ahşap olan pencereler, ahşap görünümlü pvc pencereler ile değiştirilmiştir. Önünde lokma parmaklıklar mevcuttur (Şekil 4.224).

Şekil 4.224. Tip1 (1-2-3 numaralı pencereler)(a,b), Tip 2(4 numaralı pencereler)(c)

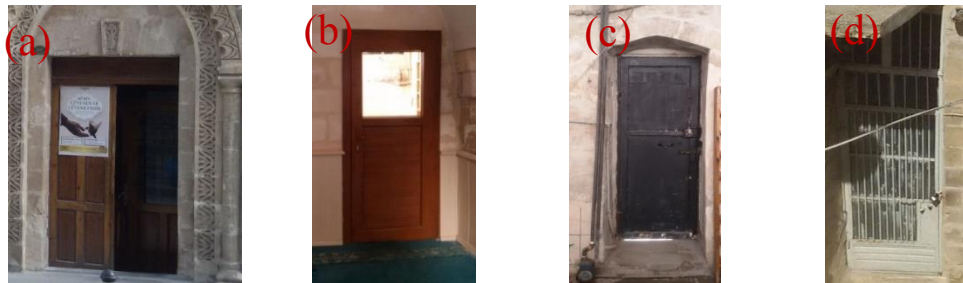
Yapının ana girişini sağlayan 1 numaralı kapı çift kanatlı olup, ahşap malzemedir. 2 numaralı özgün olmayıp, pvc malzemedir. 3 numaralı kapı, metal malzemedir yapılmış olup tek kanatlı basık kemerli kapıdır. 1 ve 3 numaralı kapı altlarında kapı altlarında taş eşikler bulunmaktadır.4 numaralı kapı metal tek kanatlı kapı olup özgün olmadığı tahmin edilmektedir (Şekil 4.226).

Kapı ve pencerelerde; özgün kapı ve pencerelerin aslına uygun olarak değiştirilmemesi yani hatalı onarım problemleri ile karşılaşmıştır. Kapı ve pencerelerin lento ve sövelerinde bozulmaya rastlanmamıştır. Pencere eşiklerinde bozulma görülmemiştir. Kapı denizliklerinde aşınmaya rastlanmıştır. Caminin iç mekânında da açıklık geçmek amacıyla pek çok kemer sivri kemer kullanımı görülmektedir. Dış cephede yuvarlak kemer kullanımı görülmektedir. Kemerlerde herhangi bir malzeme bozulmasına rastlanmamıştır.

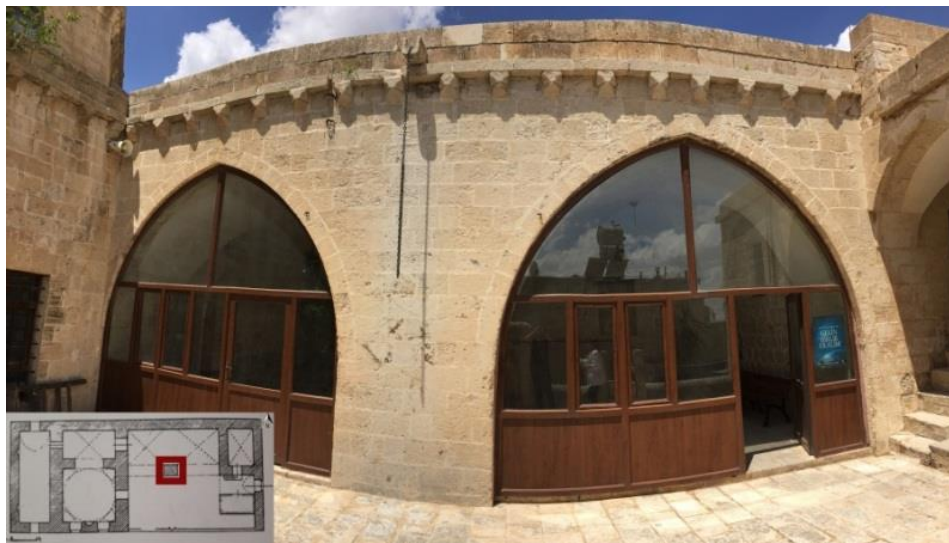
Yapıda ayaklarda renk değişimi görülmektedir (Şekil 4.237).

Şekil 4.237. Renk değişimi

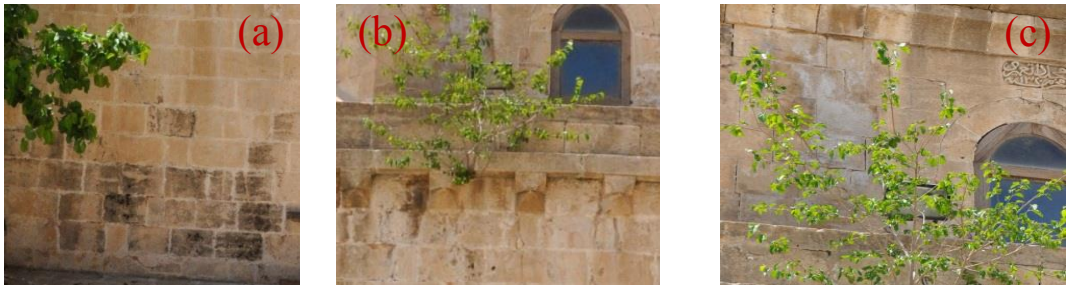
Şekil 4.240. Renk değişimi(a), Bitki oluşumu(b), Çiçeklenme(c)

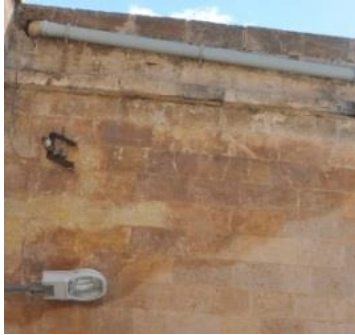
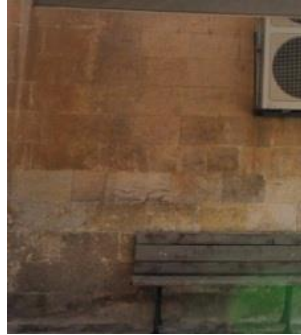
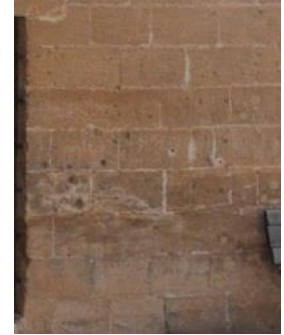
**Şekil 4.264.** Renk değişimi(a), Renk değişimi(b), Boşluk-delik(c)

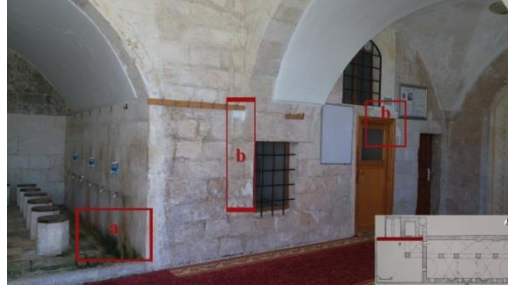
Şekil 4.265. İç mekânda duvarda Yosunlaşma(a) , Çimento(b) kullanımı

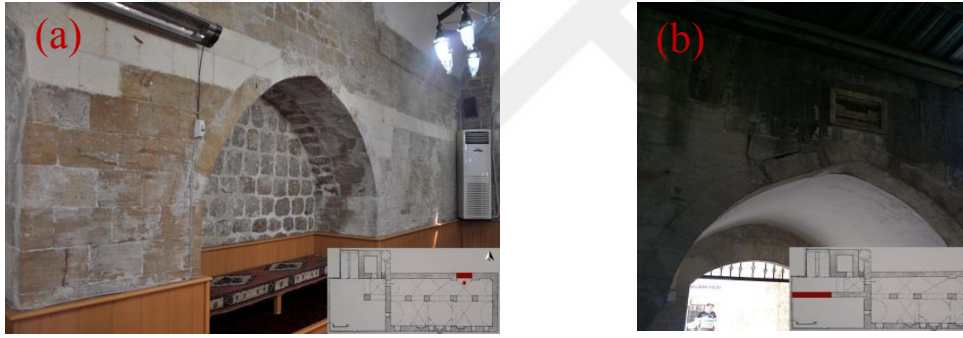
Şekil 4.267. İç mekânda duvarda çiçeklenme(a) , renk değişimi(b)

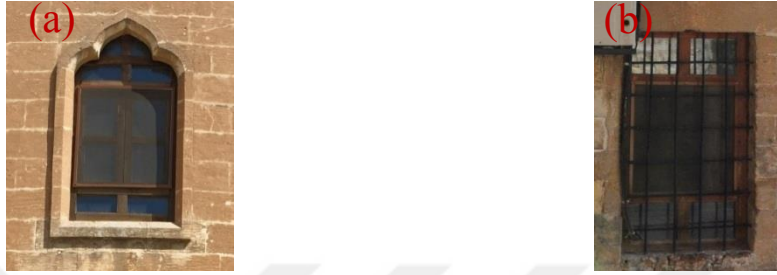
Şekil 4.275. Tip 1(1-2-3-4 nolu pencereler)(a), Tip 2(5 nolu pencere)(b)

5 numaralı pencerede ahşap malzemede çatlak, aşınma ve renk değişimi mevcuttur. Pencerelerde lento ve sövelerde malzeme bozulmasına rastlanmamaktadır. Eşik kullanılmadığı için herhangi bir bozulma mevcut değildir.

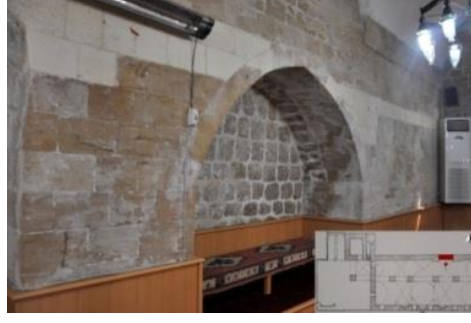
**Şekil 4.279.** Kemerde çiçeklenme, renk değişimi

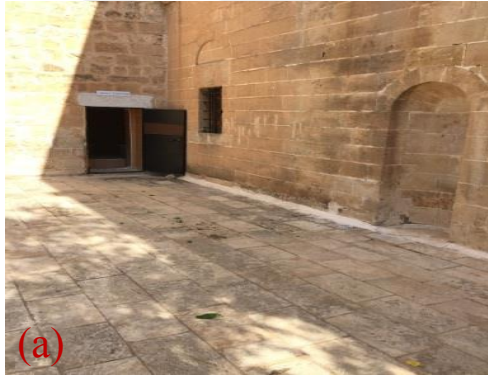
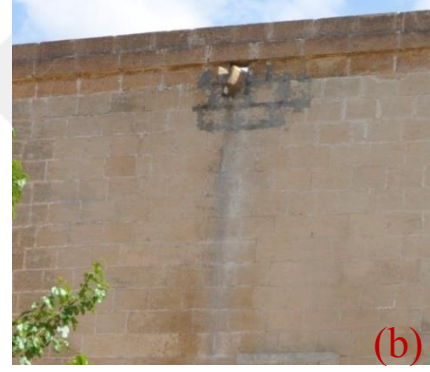
Şekil 4.289. Renk değişimi(a), renk değişimi ve hatalı onarım(b)

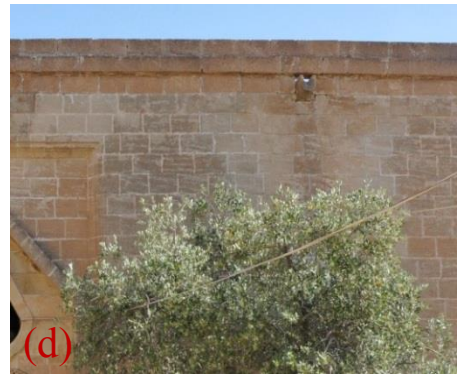
Şekil 4.290. Form kaybı(c), renk değişimi(d)

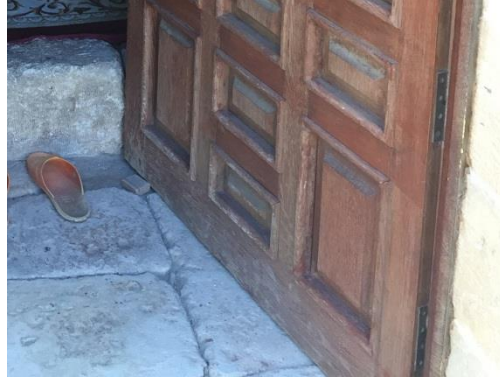
Kapılar orijinal halini kaybetmiş, yenileriyle değiştirilmiştir.3 numaralı kapıda aşınma görülmektedir. Kapılarda lento ve sövelerde malzeme bozulmasına rastlanmamaktadır. Kapı denizliklerinde aşınma görülmektedir (Şekil 4.303).

**Şekil 4.303.** 3 nolu kapıda aşınma

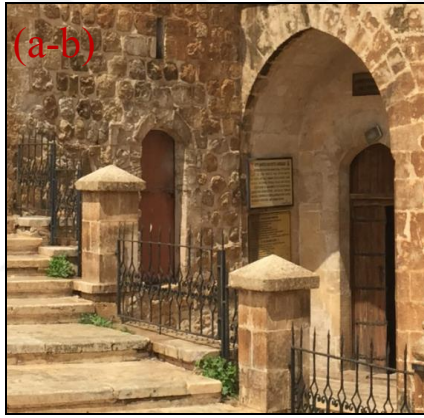
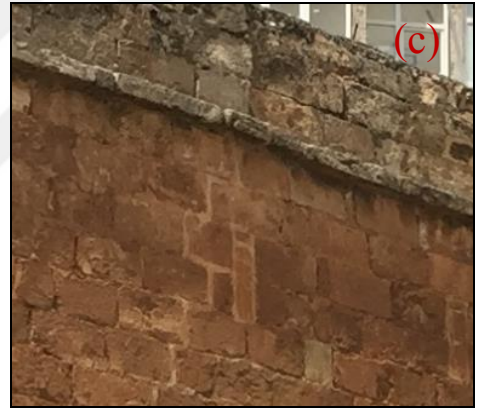
Şekil 4.316. Çiçeklenme (a-b), renk değişimi (c)

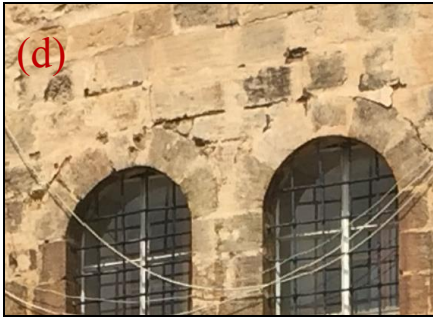
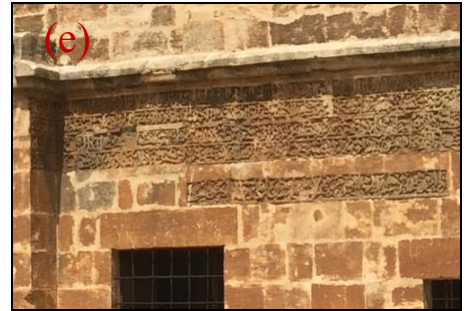
Şekil 4.317. Kavlanma(d), form kaybı(e)

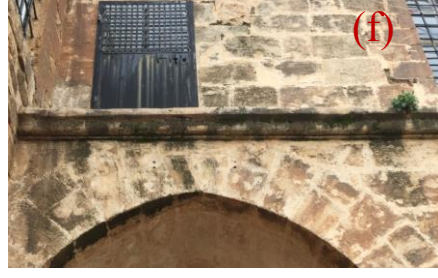
Şekil 4.318. Yüzey kirliliği, bitki oluşumu, yosunlaşma(f)

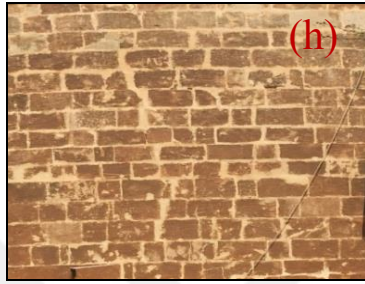
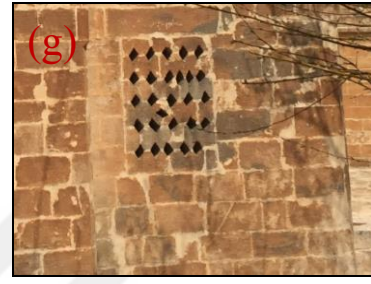
Şekil 4.319. Çimento kullanımı (h), renk değişimi(g)

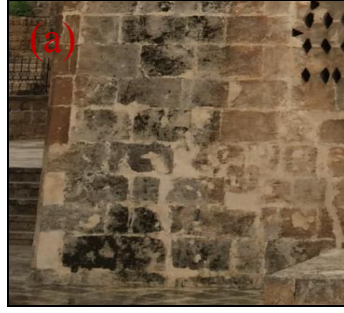
Şekil 4.321. Yosun oluşumu(a), renk değişimi(b)

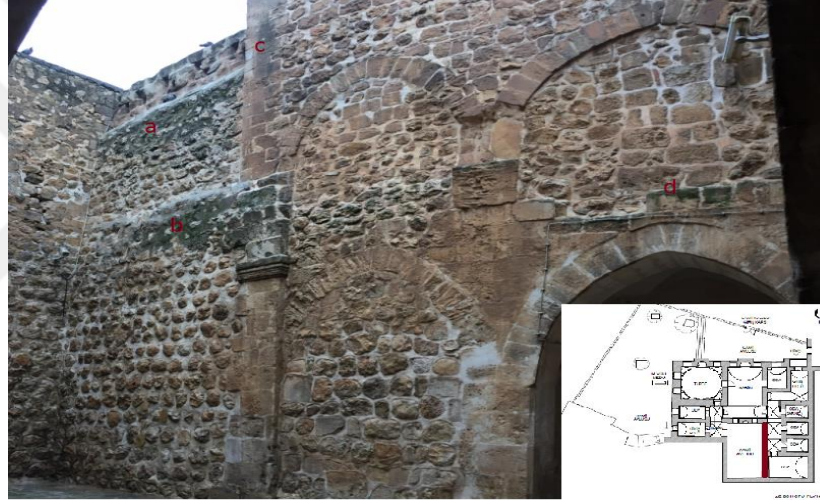
İç avluda duvarlarda bozulmalar görülmektedir (Şekil 4.323, Şekil 4.324, Şekil 4.325, Şekil 4.326, Şekil 4.327)

Şekil 4.325. İç avluda bozulmalar

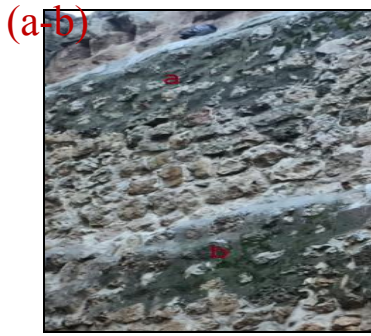
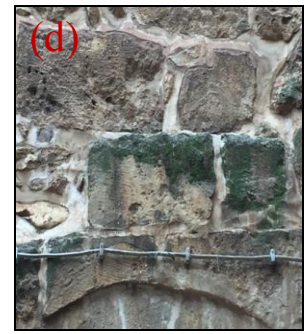
Şekil 4.326. Çimento k., yosunlaşma(a-b), yüzey kirlilięi(c), oyuklanma, yosunlaşma(d)

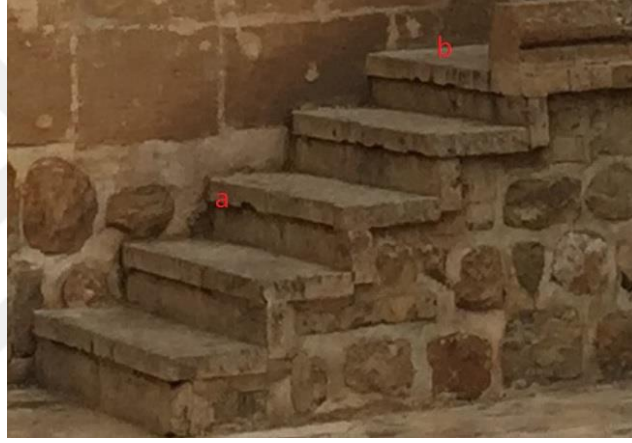
Merdivenler minareye çıkışta 1 numaralı mekân olan ön avluda kullanılmıştır. Doğu cephesinde en sonda minareye çıkan merdivenler yer almaktadır. On üç basamaklı olan merdiven yonu taş malzeme ile yapılmıştır (Şekil 4.331). Merdivende yüzey kaybı, aşınma görülmüştür (Şekil 4.332).

Şekil 4.332. Yüzey kaybı(a), aşınma(b)

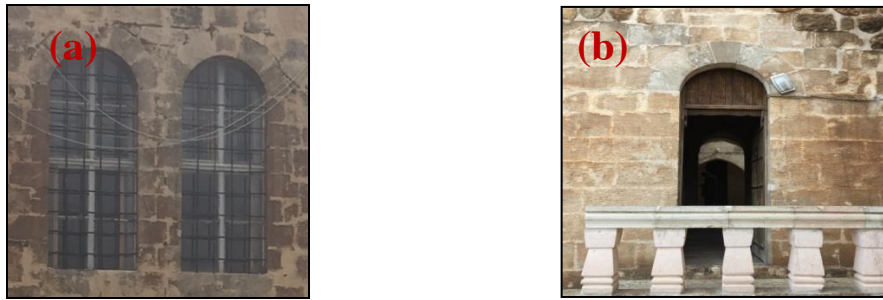
Kemerlerde kavlanma, yüzey kirliliği, renk değişimi, çimento kullanımı mevcuttur (Şekil 4.341, Şekil 4.342).

**Şekil 4.341.** Kemerde kavlanma(a), kemerde renk değişimi(b)

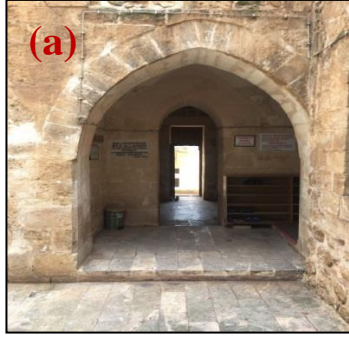
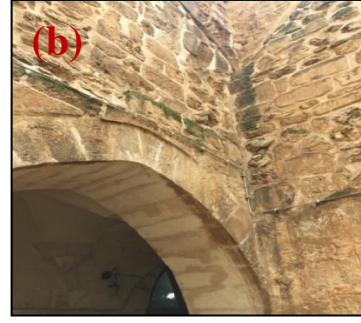
**Şekil 4.342.** Hatalı onarım(a), kemerde renk değişimi (b)

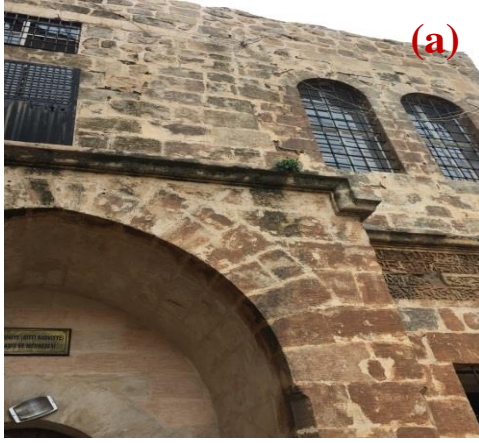
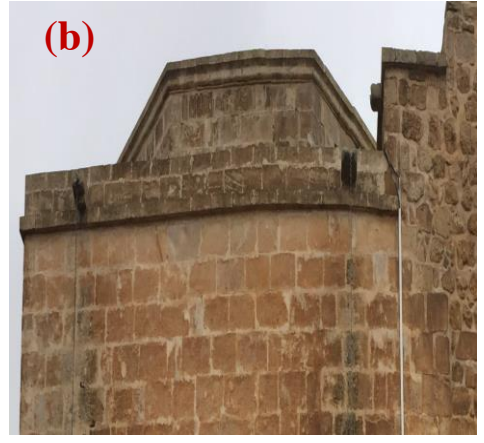
Silmede kabuk oluşumu, yosunlaşma, bitki oluşumu mevcuttur. Çörtende yüzey kaybı görülmektedir. Örtüye geçiş elemanı olan pandantif, Türk üçgeni, tromp gibi elemanlarda çimento kullanımı, hatalı teknik onarımlara rastlanmıştır. Şebekelerde yüzey kirliliğine rastlanılmıştır (Şekil 4.344, Şekil 4.345).

**Şekil 4.344.** Silmede kabuk oluşumu, yosunlaşma, bitki oluşumu(a), Çörtende yüzey kaybı(b)

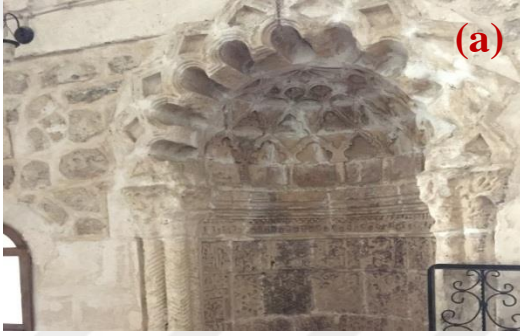
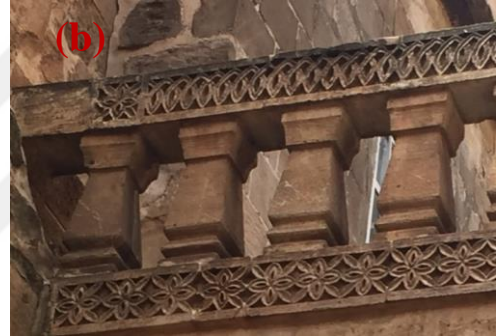
**Şekil 4.345.** Mukarnaslarda çimento kullanımı(a), şebekede yüzey kirliliği(b)

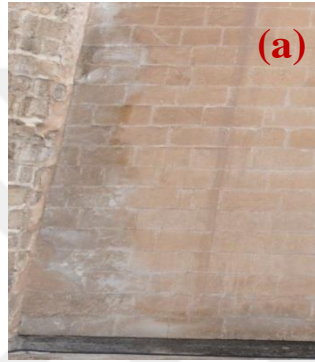
Şekil 4.364. Çiçeklenme(a), yüzey kirliliği(b)

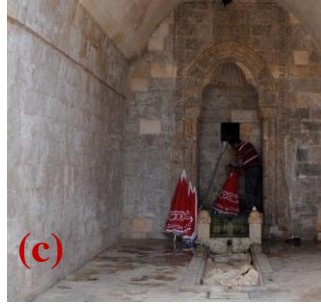
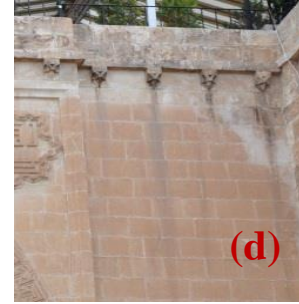
Şekil 4.365. Çiçeklenme, renk değişimi(c), çiçeklenme(d)

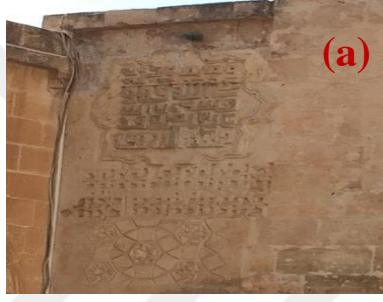
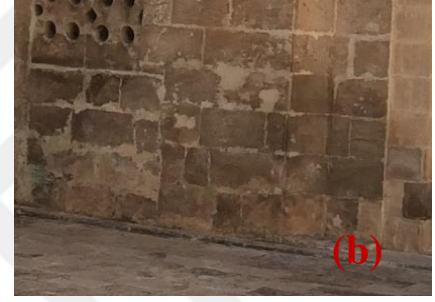
Şekil 4.367. Form kaybı(a), renk değişimi ve çimento kullanımı(b)

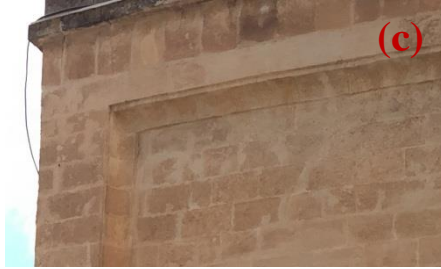
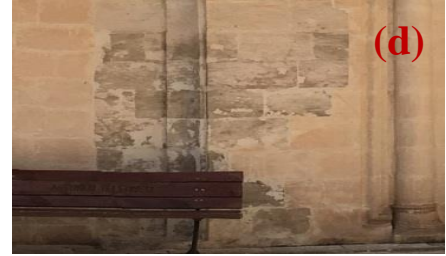
Şekil 4.368. Çimento kullanımı(c), çimento kullanımı(d)

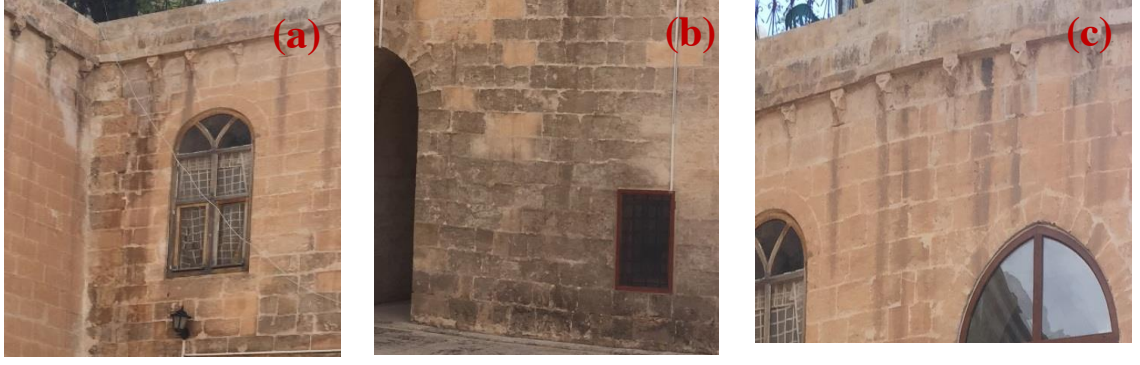
Şekil 4.371. Renk değişimi(a), Çimento kullanımı(b), Yüzey kirliliği(c)

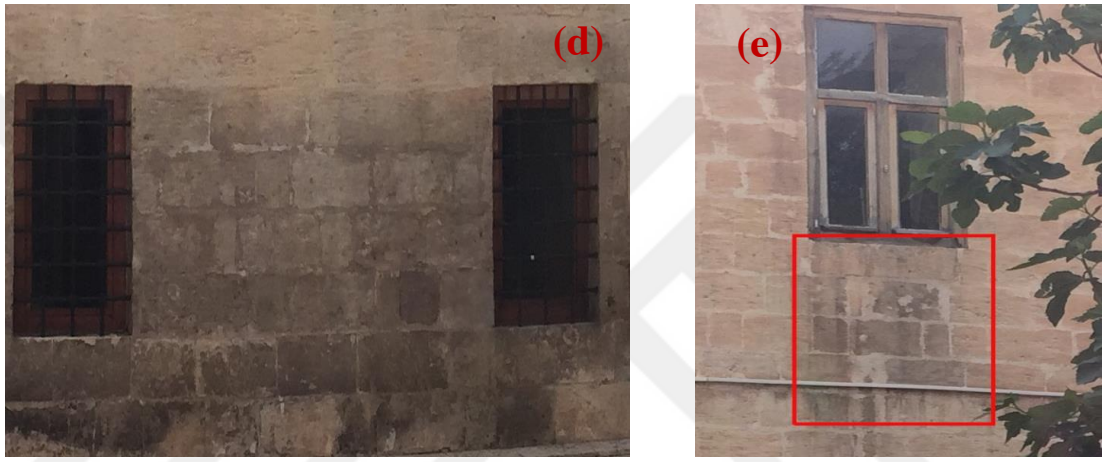
Şekil 4.372. Renk değişimi(d), çimento kullanımı(e)

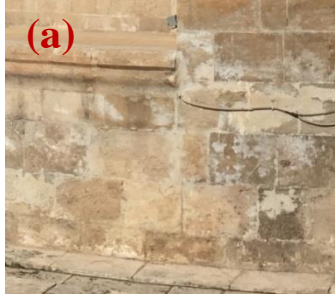
**Şekil 4.374.** Çimento kullanımı(a),çiçeklenme(b)

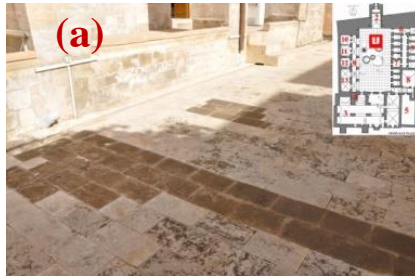
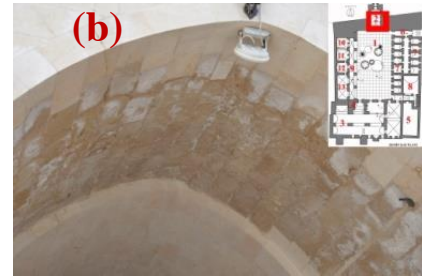
Düz döşemelerde insan kaynaklı aşınma, nem ve güneş ışınlarının verdiği zarar sonucu taş malzemede aşınma mevcuttur. Beşik tonozda çiçeklenme ve çapraz tonozda çiçeklenme ve renk değişimi görülmektedir(Şekil 4.378, Şekil 4.379)

**Şekil 4.378.** 1 numaralı mekânda düz döşemede aşınma(a), 2 numaralı mekânda beşik tonozda çiçeklenme(b)

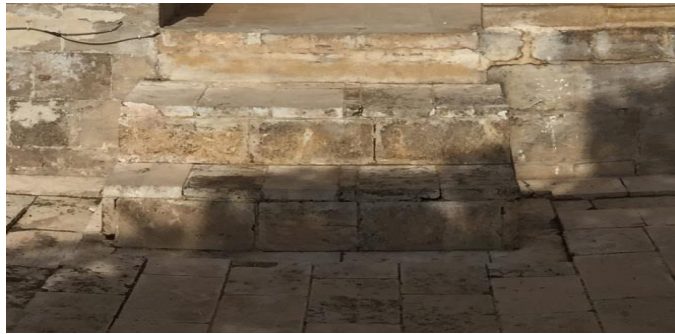
Merdivenlerde aşınma mevcuttur(Şekil 4.381).

**Şekil 4.381.** Merdivende aşınma

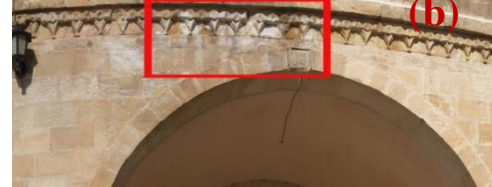
Yardımcı taş elemanlar; şebekeler, silmeler, çörtener, bacalar, örtüye geçiş elemanları olarak tanımlanmıştır. Şebekelere rastlanmamıştır. Silmelerde yüzey kirliliği, çiçeklenme, bitki oluşumu mevcuttur (Şekil 4.392, Şekil 4.393). Örtüye geçiş elemanı olan pandantif, Türk üçgeni, tromp gibi elemanlarda ve çörtenerlerde bozulmaya rastlanmamıştır. Camide korkuluk ve kaplamalarda bozulmalar bulunmamaktadır.

Şekil 4.392. Silmede yüzey kirliliği(a), silmede çiçeklenme(b)

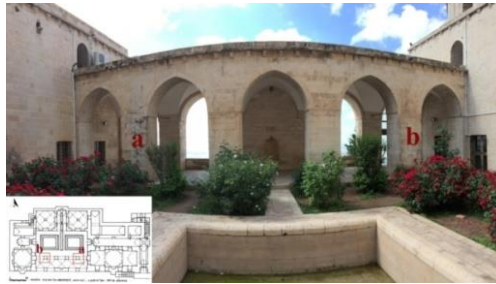
Yapıda ayaklarda renk değişimi ve hatalı onarımlardan çimento kullanımı görülmektedir (Şekil 4.405).

**Şekil 4.405.** Yapıda ayaktaki bozulmalar renk değişimi(a), çimento kullanımı(b)

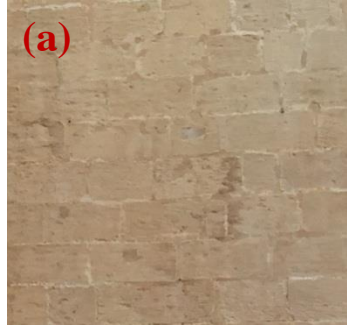
**Şekil 4.408.** 1 numaralı duvarda çimento kullanımı(a), 2 numaralı duvarda kavlanma(b)

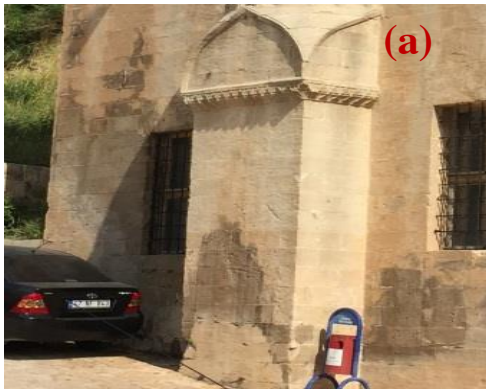
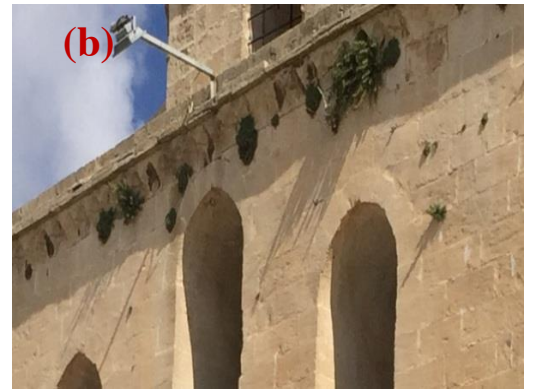
**Şekil 4.410.** Renk değişimi(a), bitki oluşumu(b)
