**MARDİN KENTİ İBADET YAPILARINDA MALZEME  
KULLANIMI VE SORUNLARI ÜZERİNE BİR  
ARAŞTIRMA**

YÜKSEK LİSANS TEZİ  
YAPI BİLGİSİ ANABİLİM DALI

BURSA – 2018

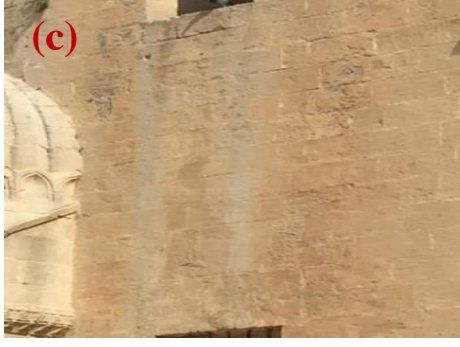
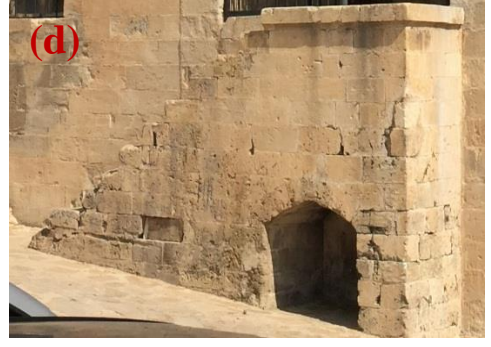
Şekil 4.411. Renk deęiřimi(c), yüzey kaybı-derz boşalması ve renk deęiřimi(d)

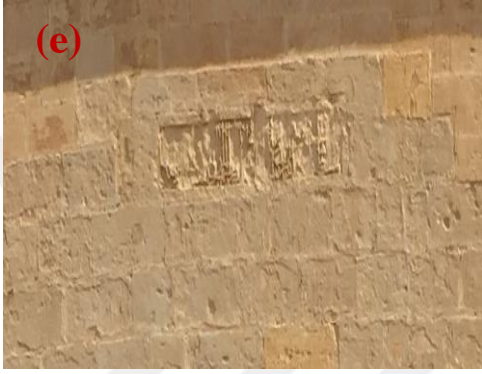
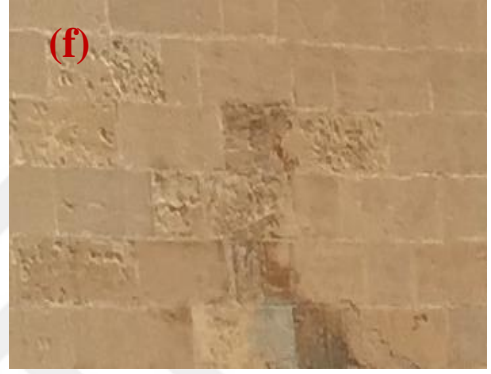
Şekil 4.412. Form Kaybı(e) ve oyuklanma(f)

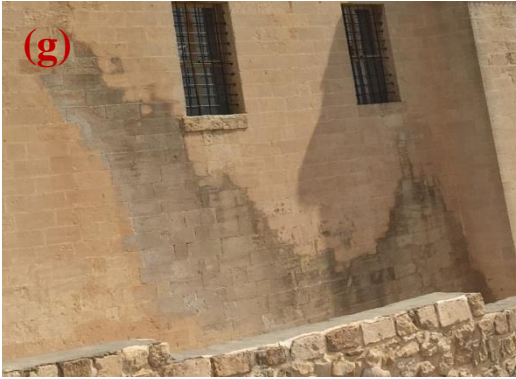
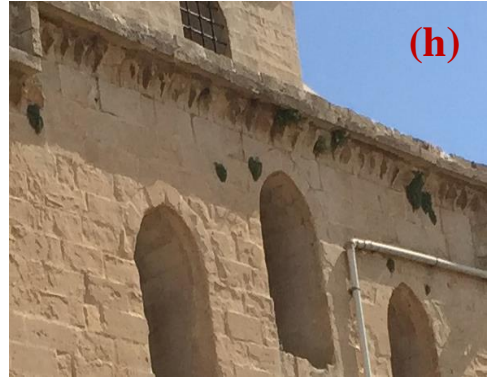
Şekil 4.413. Renk deęiřimi(g), bitki oluşumu(h)

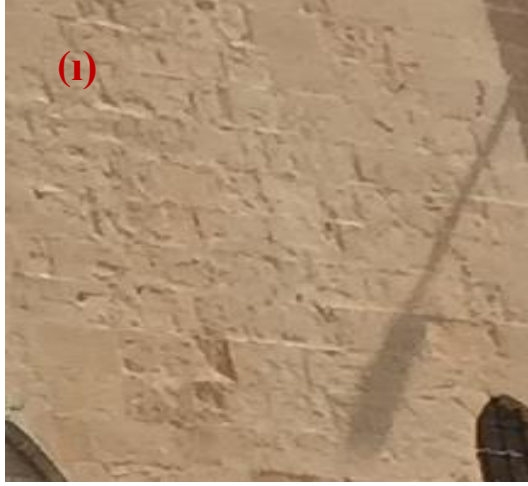
Şekil 4.414. Oyuklanma(i), yüzey kaybı-derz boşalması ve renk değişimi(j)

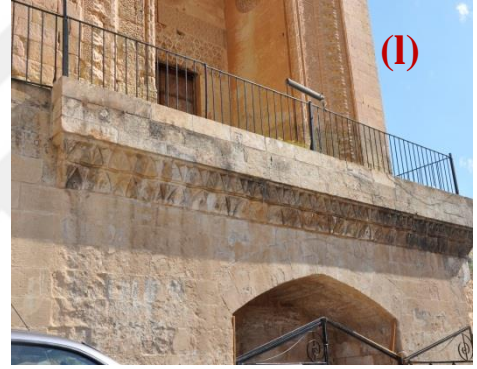
Şekil 4.415. Derz boşalması(k), oyuklanma(l)

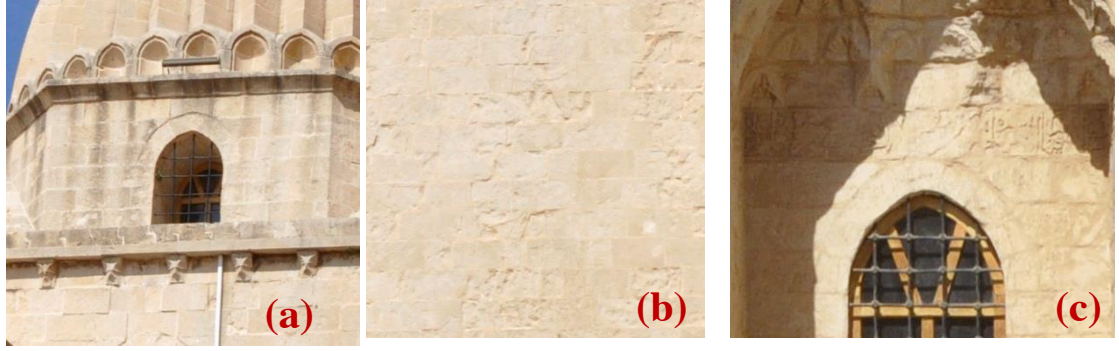
Şekil 4.417. Yüzey kirliliği(a), oyuklanma(b), form kaybı(c)

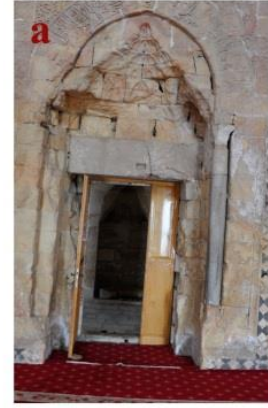
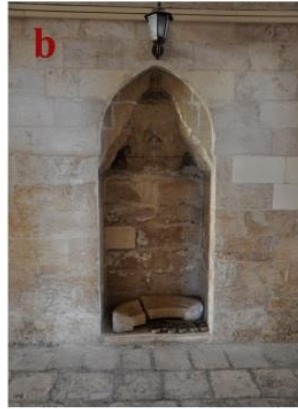
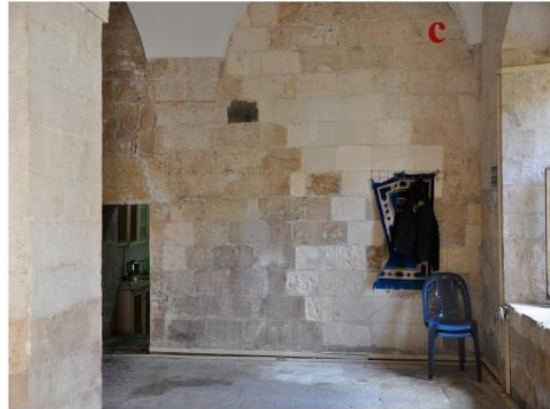
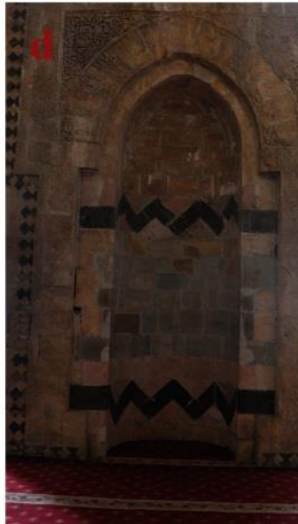
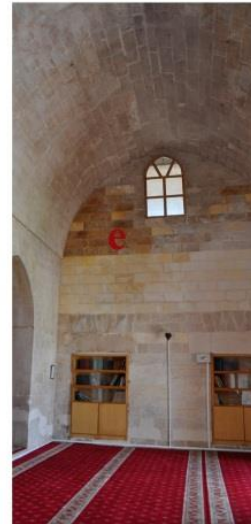
**Şekil 4.420.** İç mekânda duvarlarda bozulmalar: çiçeklenme (a) , çiçeklenme- renk değişimi(b), çiçeklenme-renk değişimi(c), renk değişimi-çimento kullanımı(d) ,renk değişimi(e) ,çiçeklenme-renk değişimi(f) (Altun 2006'deki plan üzerinden işlenerek)

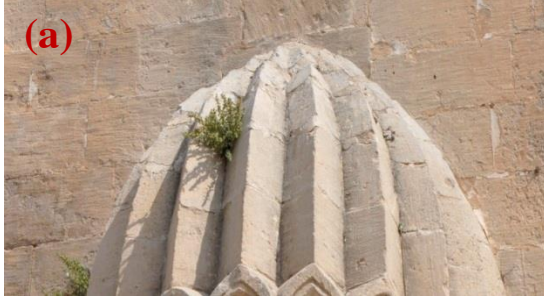
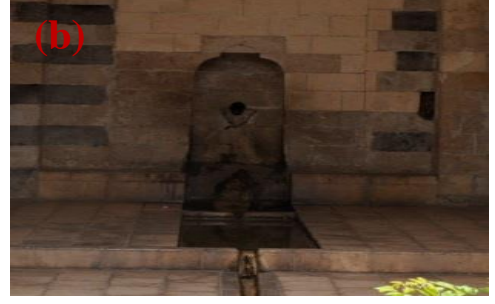
Düz döşemelerde nem sonucu yosun oluşumu ve insan kaynaklı aşınma, nem ve güneş ışınlarının verdiği zarar sonucu taş malzemede aşınma mevcuttur. Sivri tonozda sıva dökülmesi, çiçeklenme ve renk değişimi görülmektedir. Kubbede bitki oluşumu ve çimento kullanımından kaynaklanan hatalı onarımlar mevcuttur (Şekil 4.422, Şekil 4.423, Şekil 4.424, Şekil 4.425).

Şekil 4.423. Kubbede bitki oluşumu(a), 5 numaralı mekânda düz döşemede yosunlaşma(b)

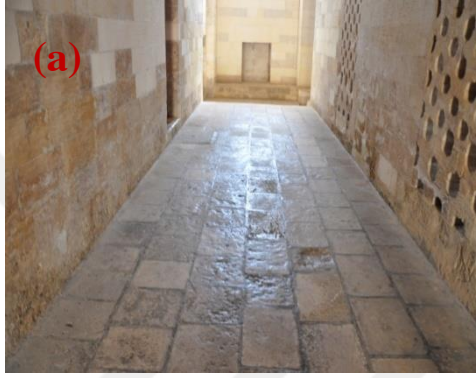
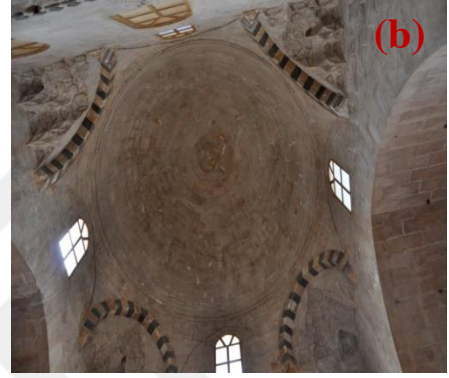
Şekil 4.424. 11 numaralı mekânda düz döşemede aşınma(a), 12 numaralı mekânda kubbede çimento kullanımı(hatalı onarım)(b)

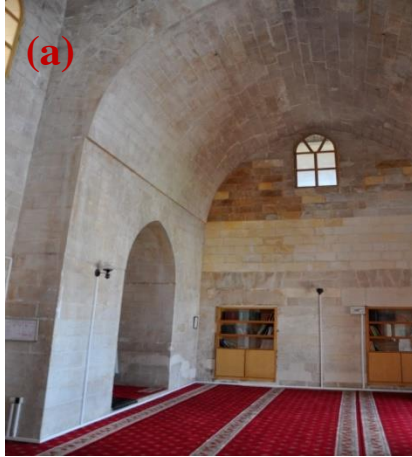
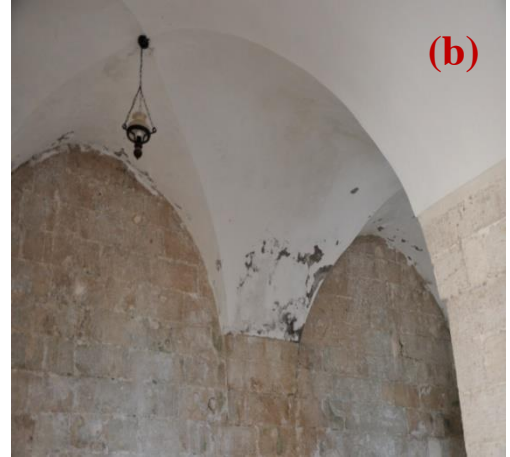
Şekil 4.425. 12 numaralı mekânda sivri tonozda çiçeklenme, renk değişimi(a), 13 numaralı mekânda çapraz tonozda sıvada kabarma, dökülme(b)

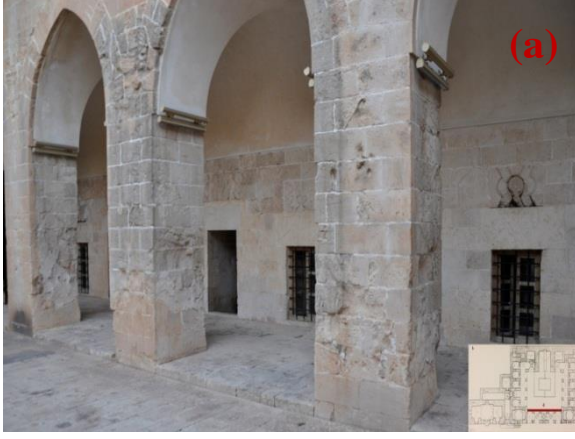
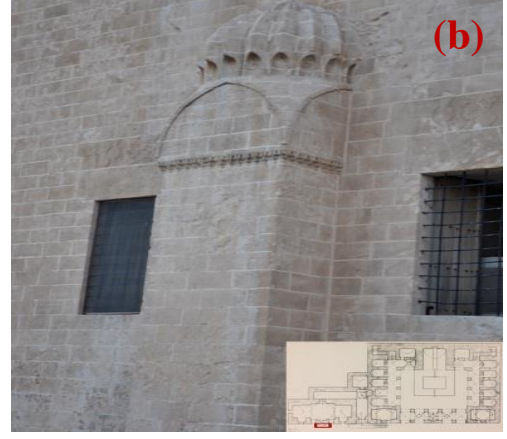
Kasımiye Medresesi'nde ayaklarda yüzey kaybı, kısmi oyuklanmalar ve renk değişimi ve hatalı onarımlar görülmektedir (Şekil 4.445, Şekil 4.446, Şekil 4.447).

Şekil 4.435. Ayakta yüzey kaybı, oyuklanma(a), yüzeyde oyuklanma(b)

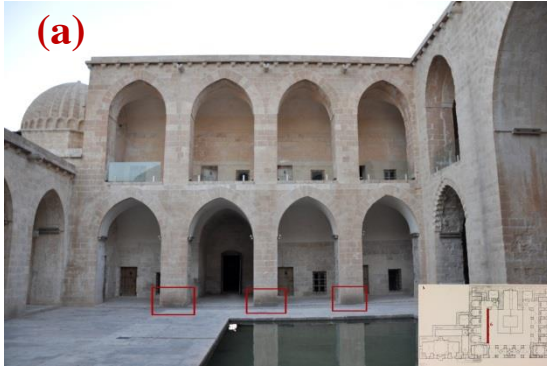
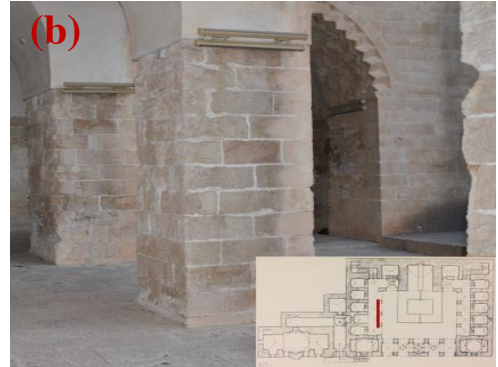
Şekil 4.447. Renk değişimi(a), renk değişimi ve hatalı onarım(b)

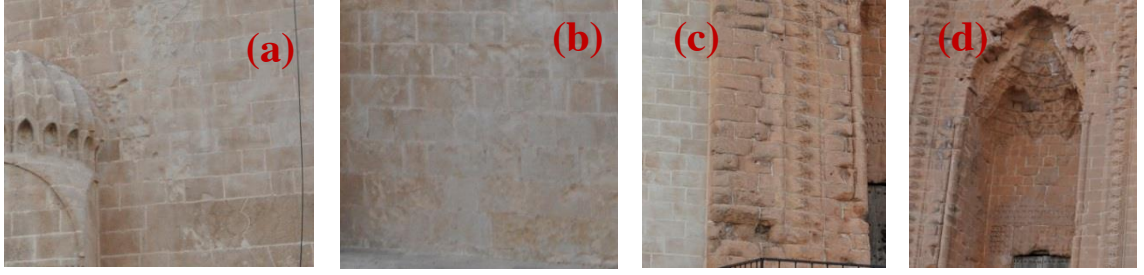
**Şekil 4.449.** Oyuklanma(a), oyuklanma (b), yüzey kaybı, derz boşalması(c), form kaybı(d)

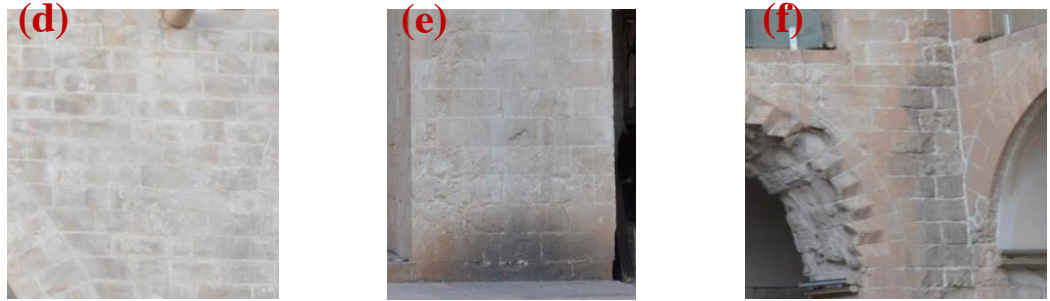
Şekil 4.454. Renk değişimi, kavlanma(d), oyuklanma(e), renk değişimi(f)

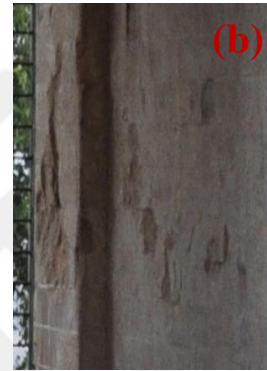
Şekil 4.456. Form kaybı, renk değişimi, hatalı onarım(a), yüzey kaybı(b)

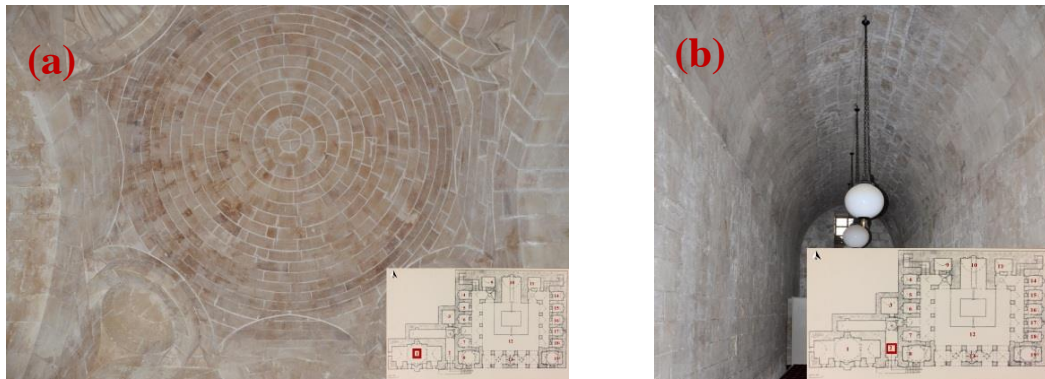
Düz döşeme olan avluda (12 numaralı mekân) aşınma ve renk değişimi görülmektedir. Kubbede (1 numaralı mekân) renk değişimi, beşik tonozda(2 numaralı mekân) çiçeklenme, sivri tonozda(10 numaralı mekân) çiçeklenme, renk değişimi; yıldız tonozda çiçeklenme(13 numaralı mekân) ve kubbede (19 numaralı mekân) yüzey kirliliği görülmektedir(Şekil 4.458, Şekil 4.459, Şekil 4.460).

**Şekil 4.458.** (1 numaralı mekânda) kubbede renk değişimi(a), 2 numaralı mekânda beşik tonozda çiçeklenme(b)

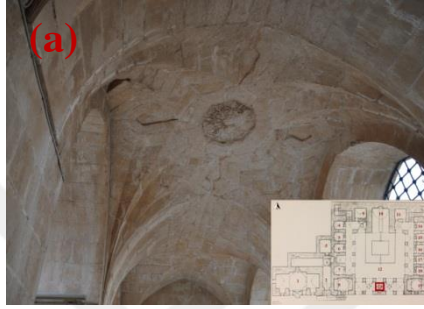
**Şekil 4.460.** (13 numaralı mekânda)yıldız tonozda çiçeklenme(a), 19 numaralı mekânda kubbede yüzey kirliliği(b)

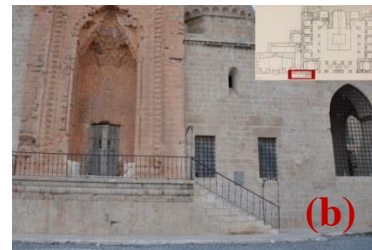
Merdivenler düzgün kesme taş malzeme ile yapılmıştır. Merdivenlerde yüzey kirliliği, aşınma mevcuttur(Şekil 4.461). .

**Şekil 4.461.** Merdivende aşınma(a), girişteki(güney cephesi) merdivende yüzey kaybı(b)

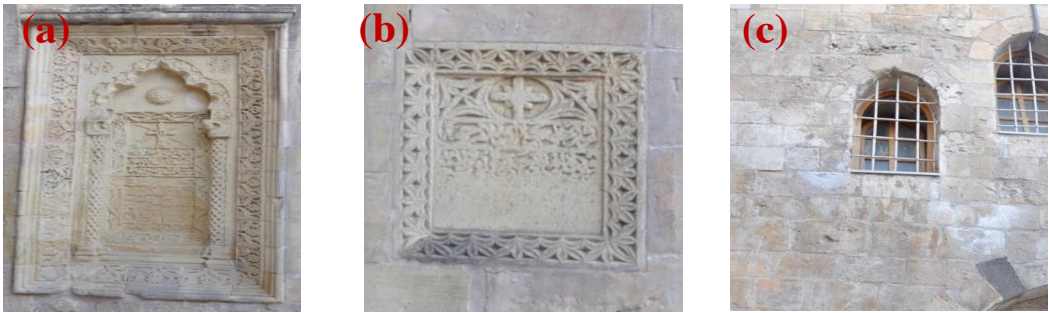
Şekil 4.476. Form kaybı (a), Form kaybı(b), Renk değişimi ve Oyuklanma(c)

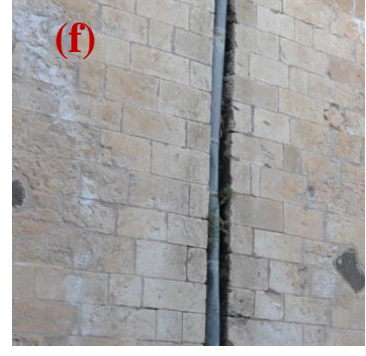
Şekil 4.477. Çiçeklenme (e), derz boşalması(f)

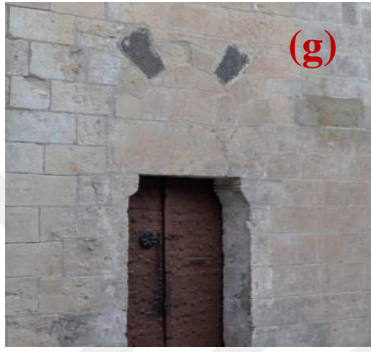
Şekil 4.478. Hatalı onarım(g), renk değişimi (h)

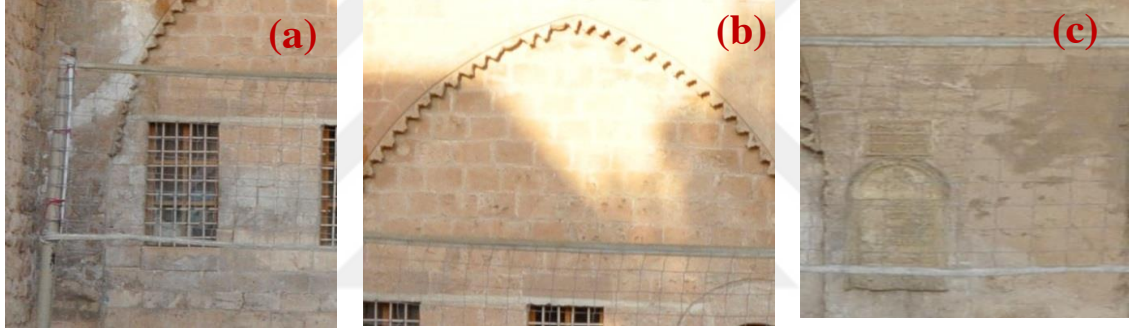
Şekil 4.481. Çiçeklenme-renk değişimi (a), oyuklanma(b), Form kaybı- hatalı onarım(c)

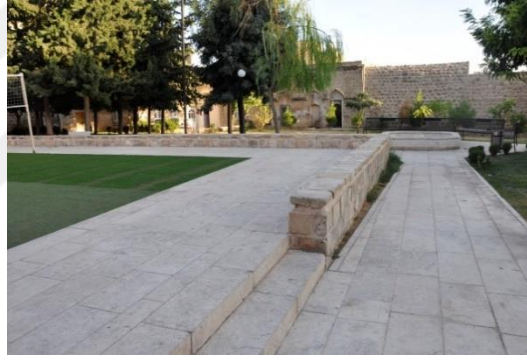
Düz döşeme olan avluda (1 numaralı mekân) renk değişimi görülmektedir(Şekil 4.483).

**Şekil 4.483.** 1 numaralı döşemede renk değişimi

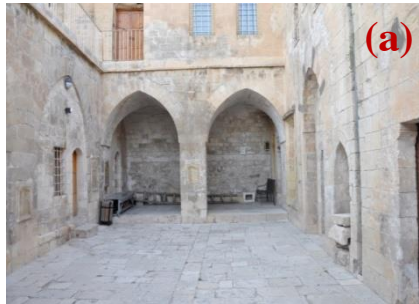
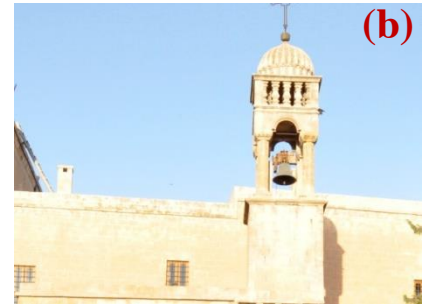
2 numaralı mekân aşınma, çan kulesinde(4 numaralı mekân) yüzey kirliliği görülmektedir(Şekil 4.484)

**Şekil 4.484.** 2 numaralı döşemede aşınma(a), 4 numaralı döşemede (kubbede) yüzey kirliliği(b)

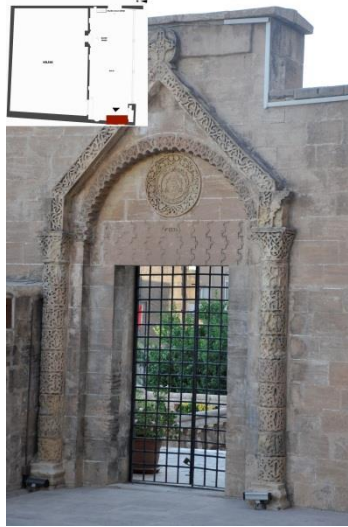
Şekil 4.498. Sütunda süslemelerde form kaybı

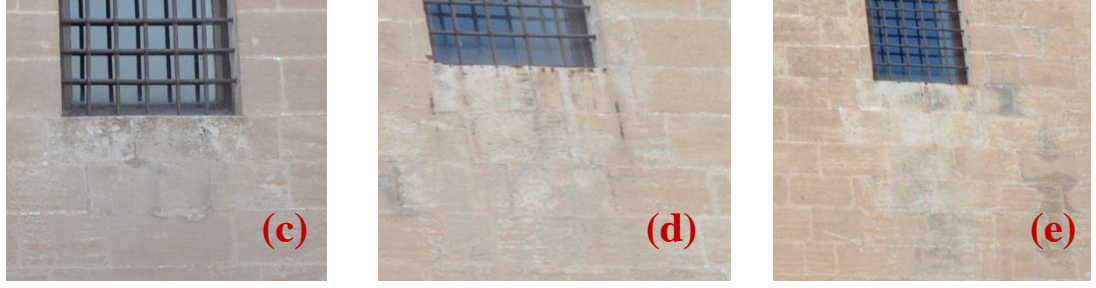
**Şekil 4.501.** Pas lekesi(c),pas lekesi(d), pas lekesi ve renk deęiřimi(e)

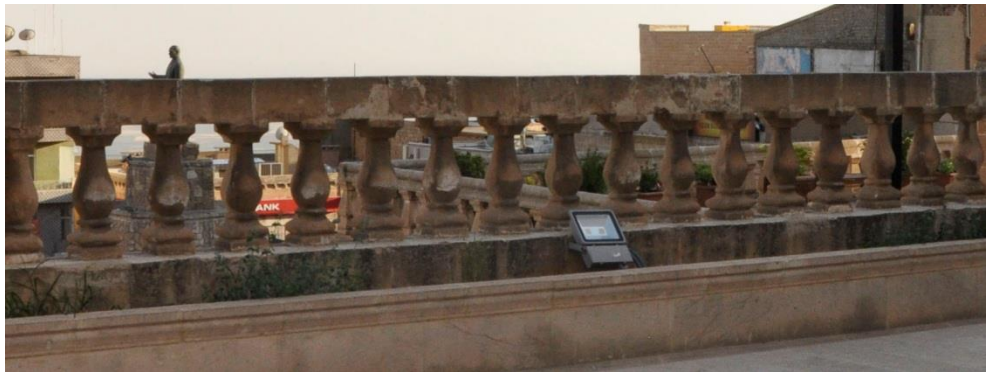
Şebekelerde yüzey kirliliğine rastlanmıştır (Şekil 4.517). Mukarnas yapının ana ibadet yeri giriş kapısının üstündeki süslemelerde görülmektedir. Mukarnaslarda ve silmelerde yüzey kirliliği mevcuttur.

Şekil 4.517. Korkuluklarda yüzey kirliliği
